**UCHWAŁA Nr .....**  
**RADY MIASTA ŚWINOUJŚCIE**

**w sprawie uzgodnienia zakresu prac wykonywanych na potrzeby ochrony przyrody**

2. Ekspertyza dendrologiczna pomników przyrody wskazanych w ust.1 stanowi Załącznik nr 1 do niniejszej uchwały.

3. Ekspertyza drzewa z gatunku platan klonolistny (*Platanus x acerifolia* Willd.) rosnącego w pasie drogi przy ul. Bohaterów Września 39 w Świnoujściu stanowi Załącznik nr 2 do niniejszej uchwały.

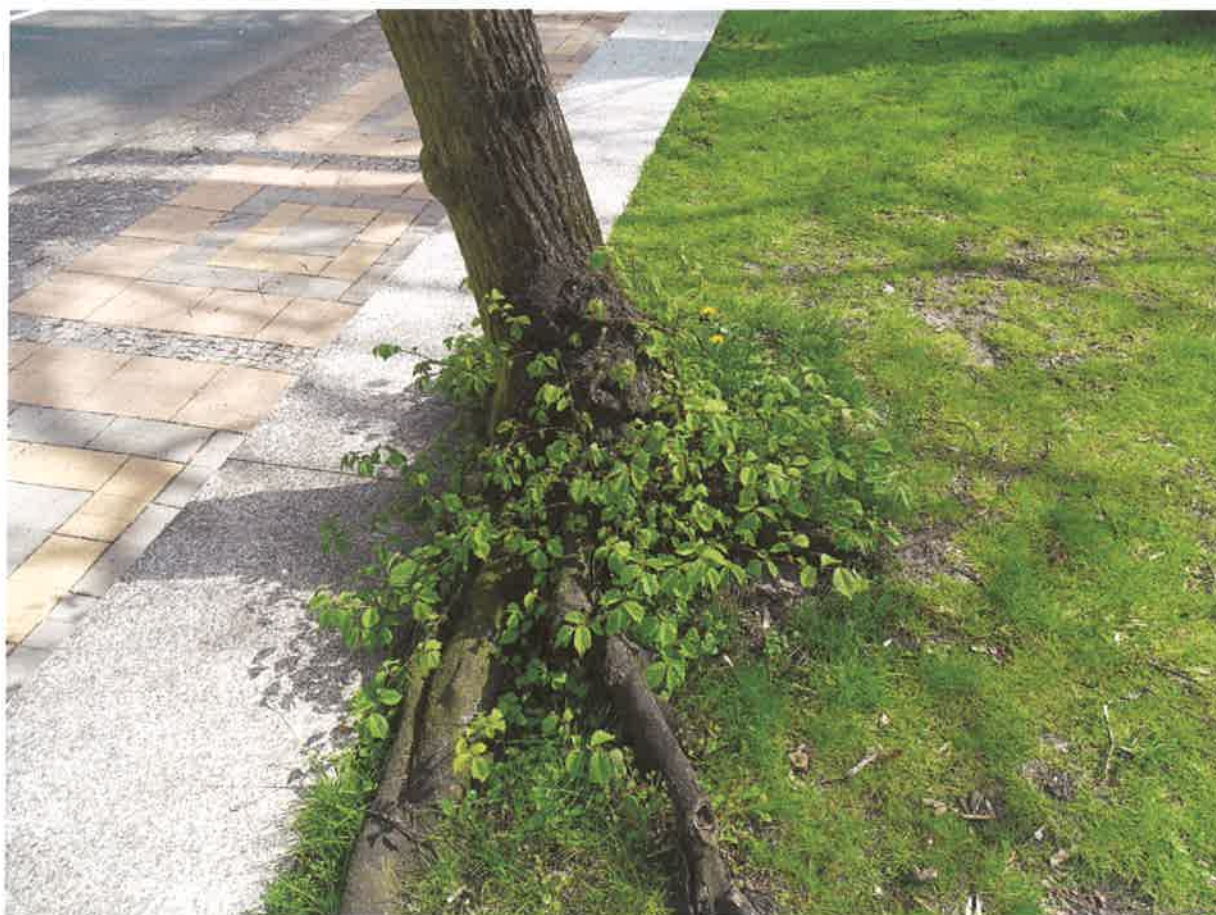
**Fot. 2. Odsłonięte korzenie, ubytki ze zgnilizną, odrosty**

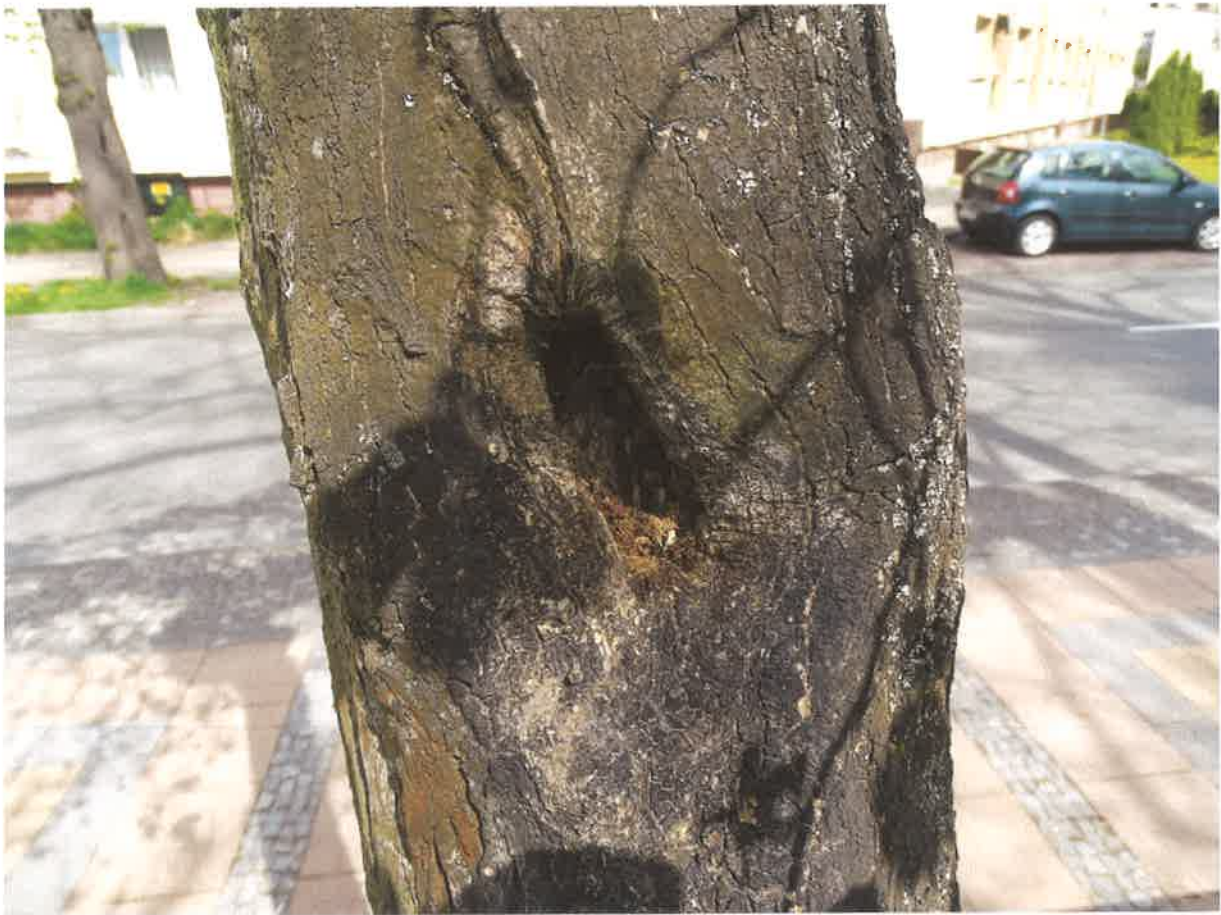
**Fot. 3. Niewielki ubytek ze zgnilizną na pniu drzewa**

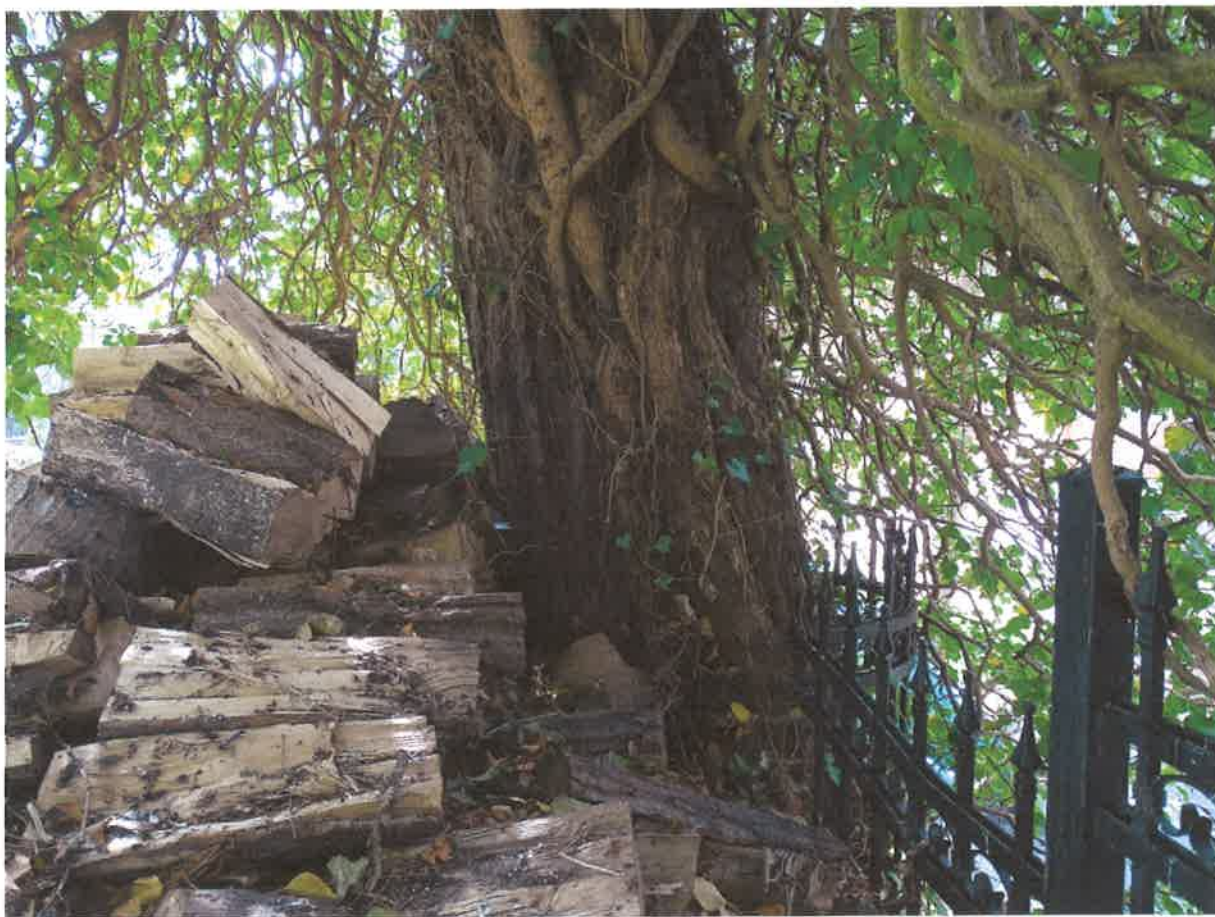
**Fot. 1. Drzewo oplecione bluszczem**

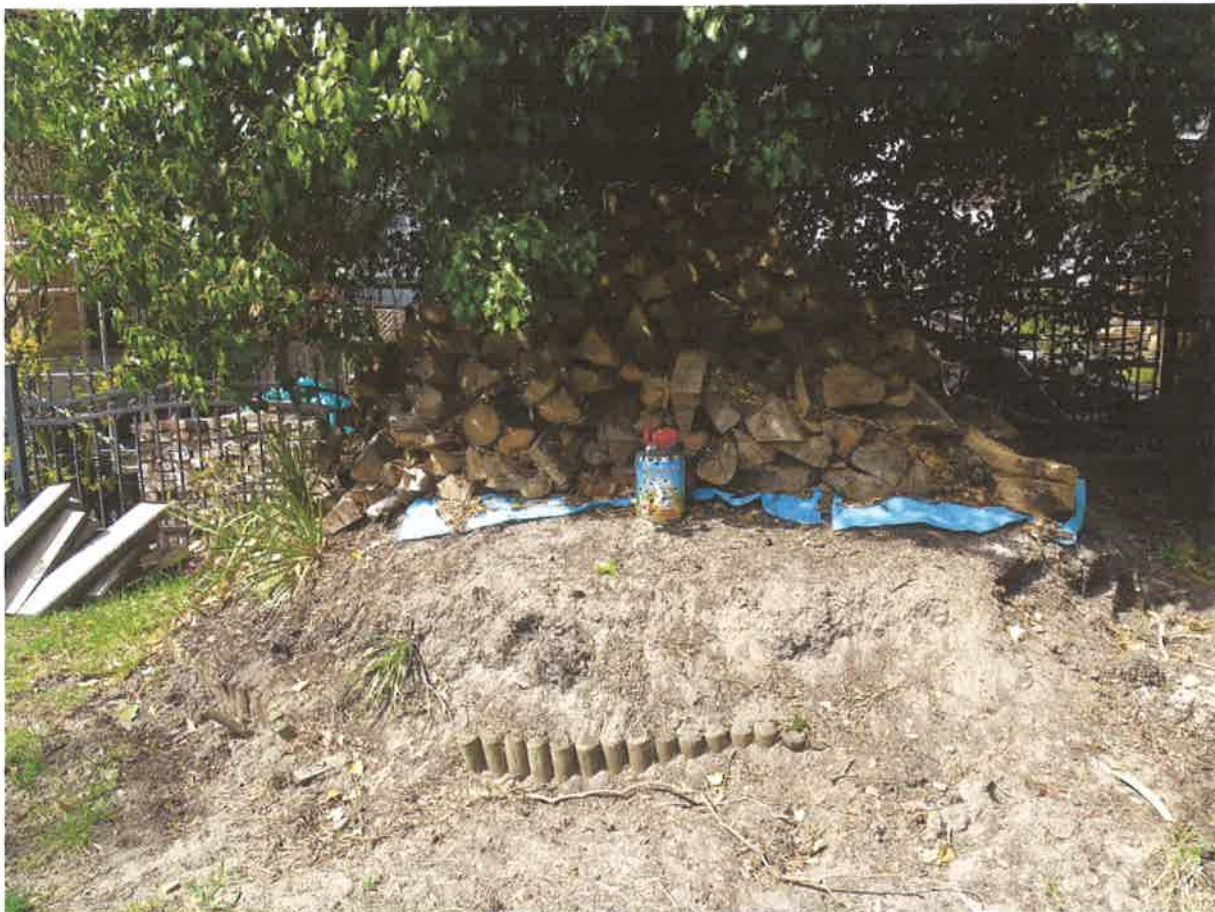
**Fot. 2. Lokalizacja drzewa na wyniesieniu oraz składowanie drewna u podstawy pnia**

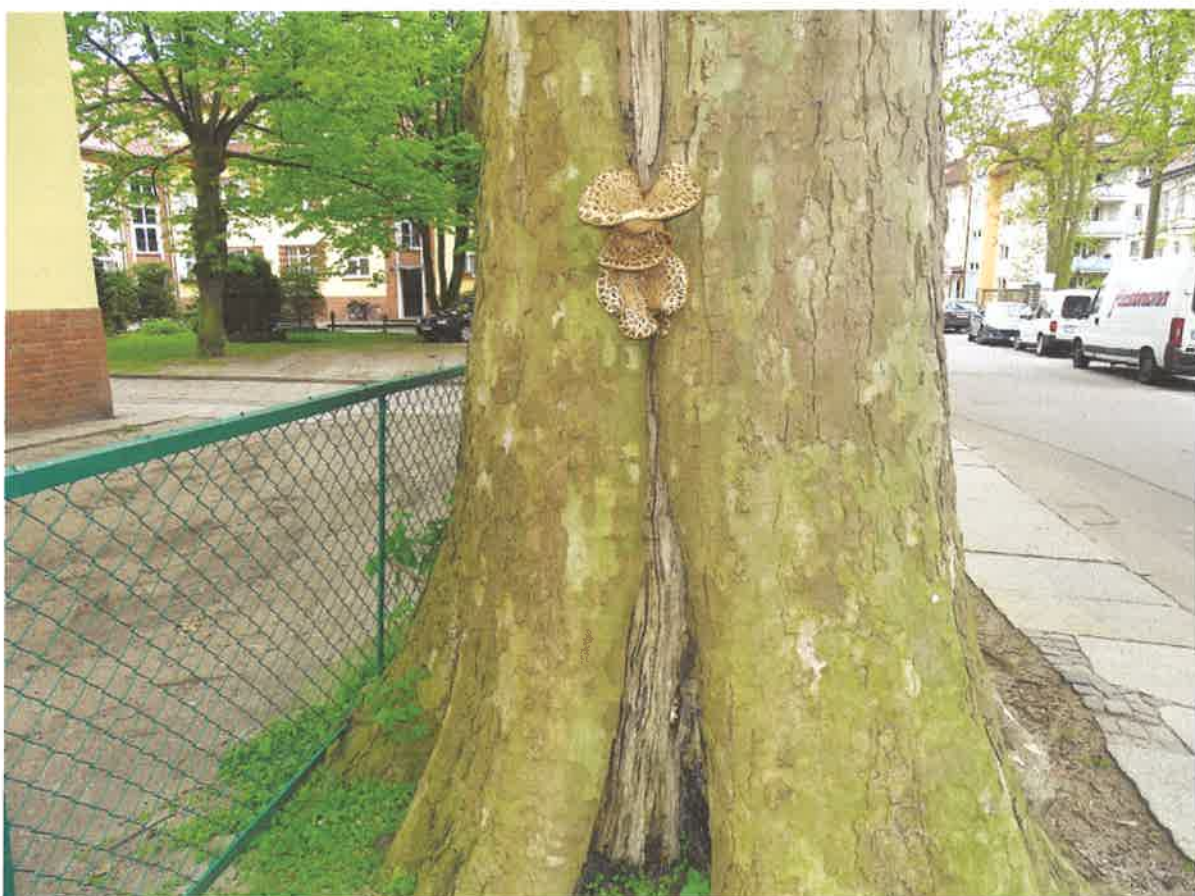
Stwierdzono zgniliznę pnia spowodowaną chorobą grzybową. U podstawy drzewa widoczne odsłonięte korzenie, z niewielkimi uszkodzeniami mechanicznymi. Miejscem wnikięcia zarodników patogenu była prawdopodobnie niezabliźniona zabitka. Aktualnie brak objawów chorobowych w obrębie korony drzewa – nie stwierdzono spadku żywotności.

**Ocena statyki\*\*:** ryzyko upadku umiarkowane (klasa C), z negatywną perspektywą klasyfikacji do klasy wysokiej CD. Szacuje się, iż zgnilizna (widoczna od strony zabitki) obejmuje na tę chwilę poniżej 30 % średnicy pnia (badanie przeprowadzono sondą). Gdy ubytek przekroczy 60% średnicy pnia, statyka drzewa będzie nieprawidłowa, drzewo stanowić będzie zagrożenie życia i mienia.

Fot. 2. Zabítka ze zgnilizną oraz owocniki pasożyta

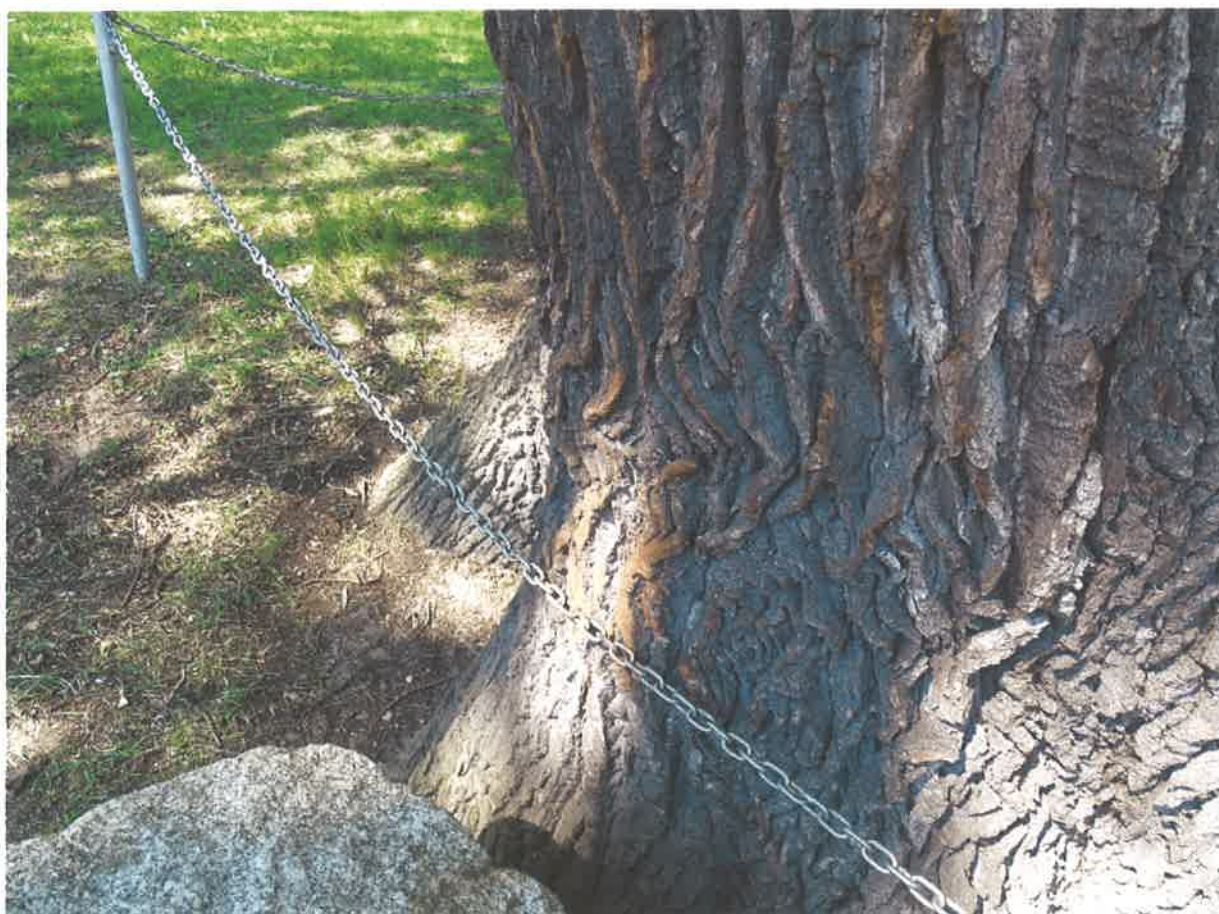
**Fot. 2. Mechaniczne otarcia (łańcuch) kory**

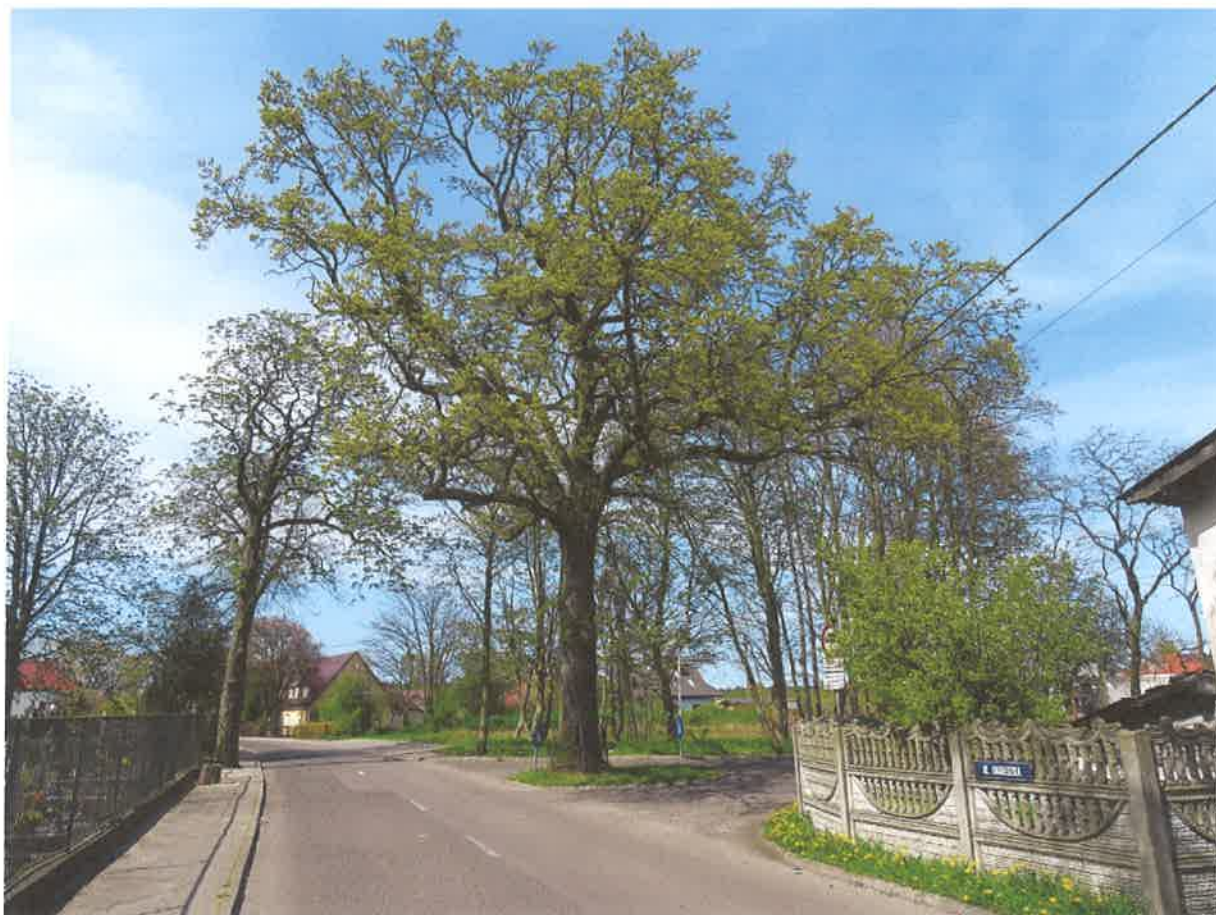
Fot. 1. Pokrój ogólny drzewa, widoczna linia energetyczna pod koroną

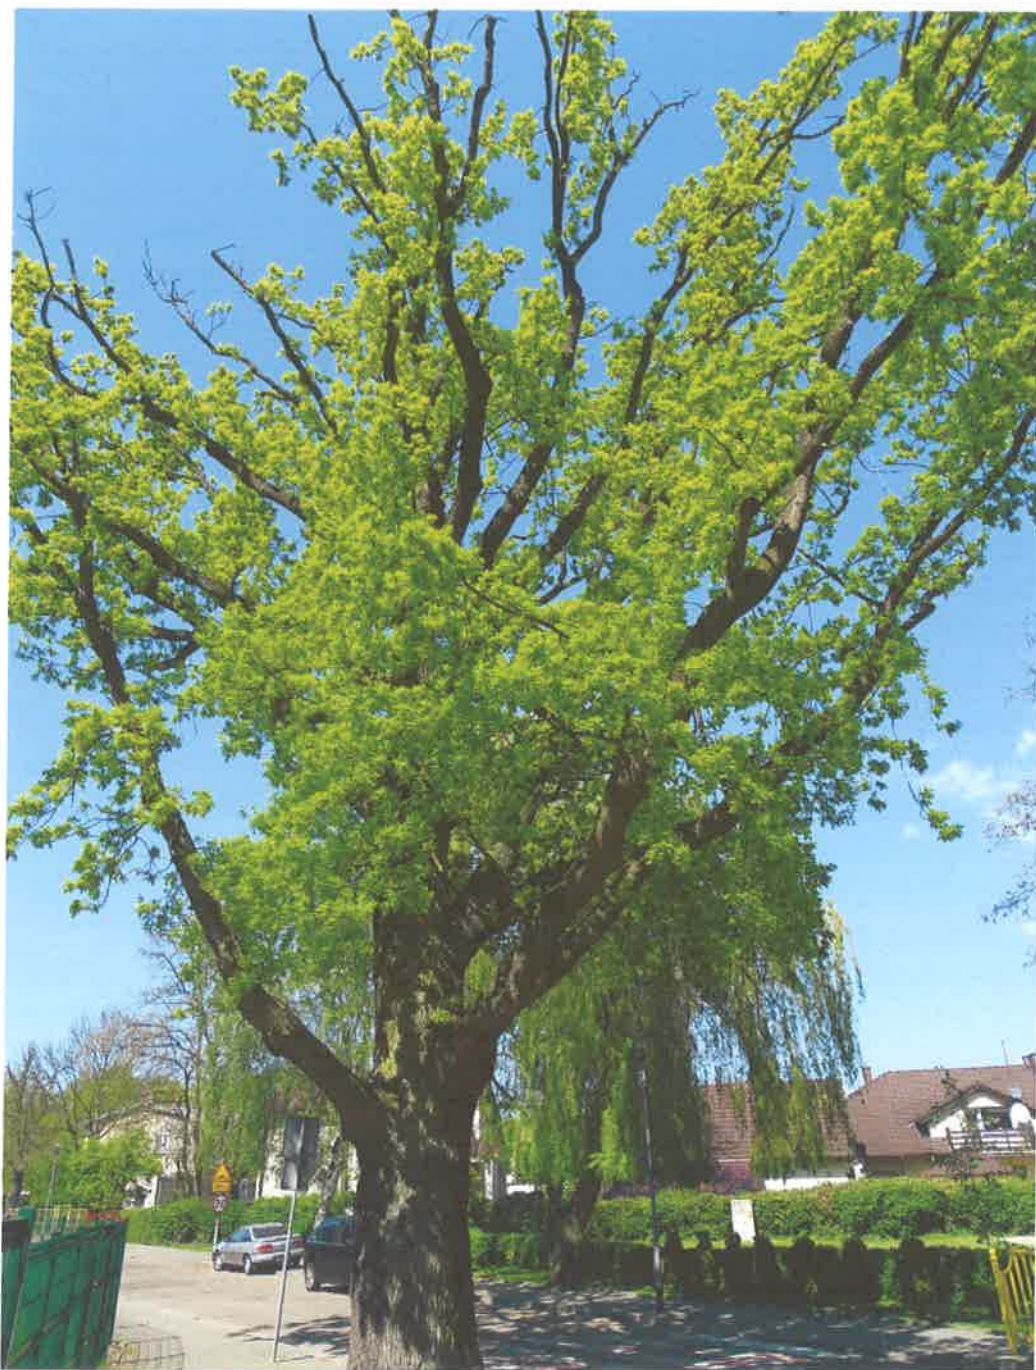
**Fot. 1. Pokrój ogólny drzewa. W górnej części korony liczny posusz gałęziowy**

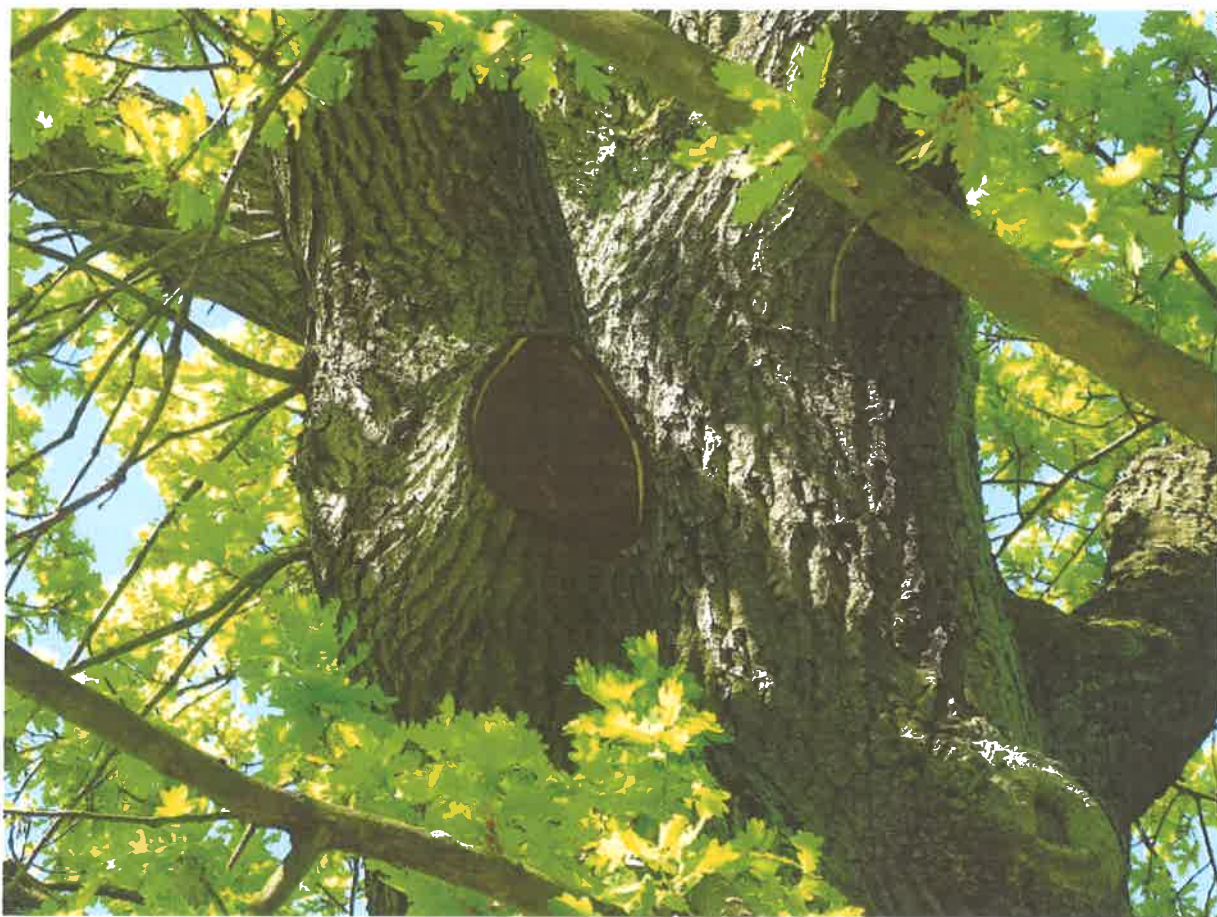
**Fot. 2. Cięcie korekcyjne zabezpieczone impregnatem**

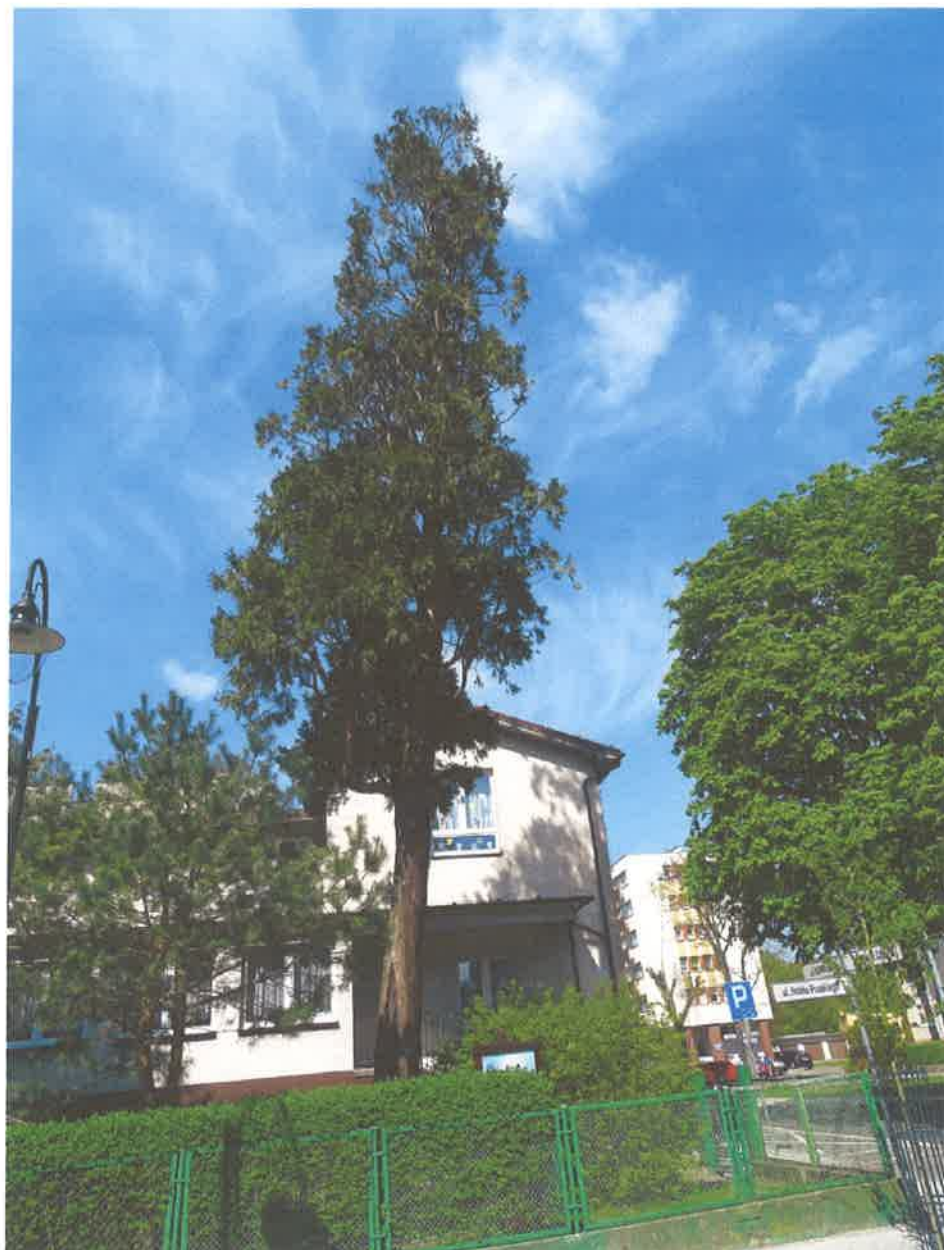
**Fot. 1. Nieznaczne pochylenie drzewa**

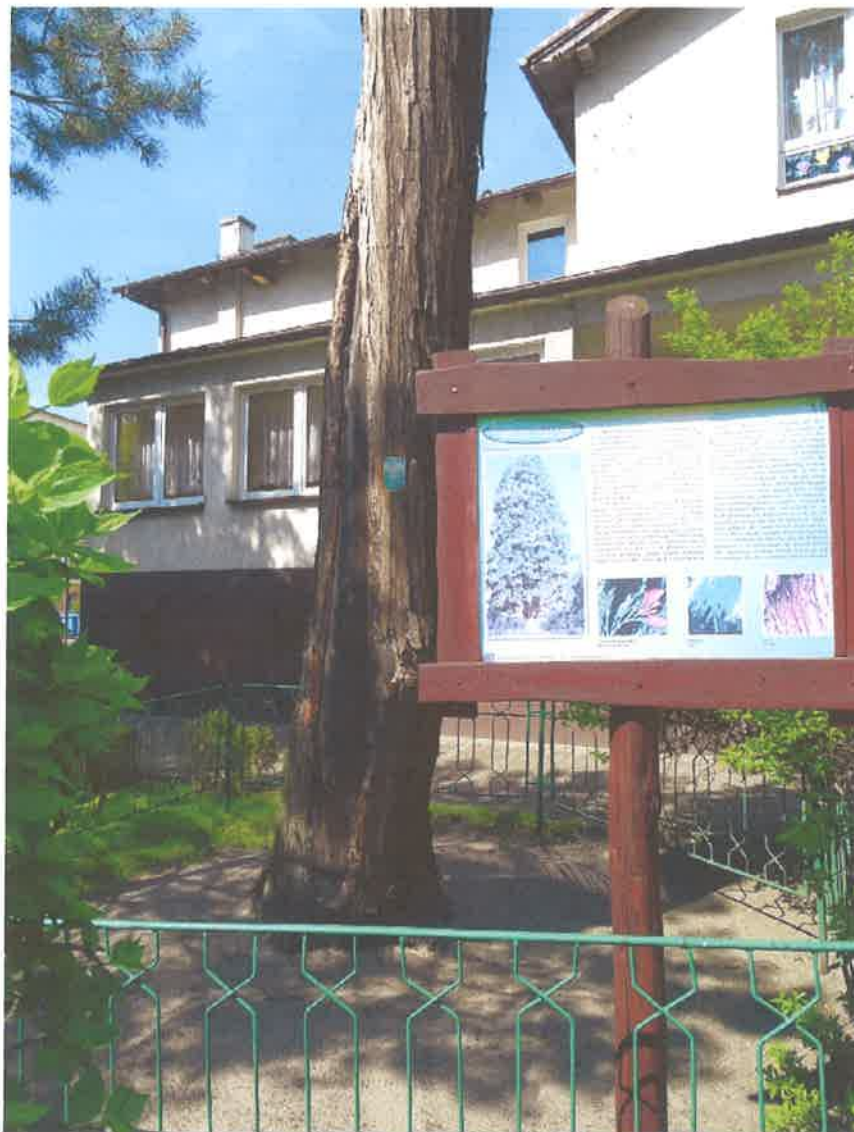
**Fot. 2. Widoczna zabitka w dolnej części pnia**

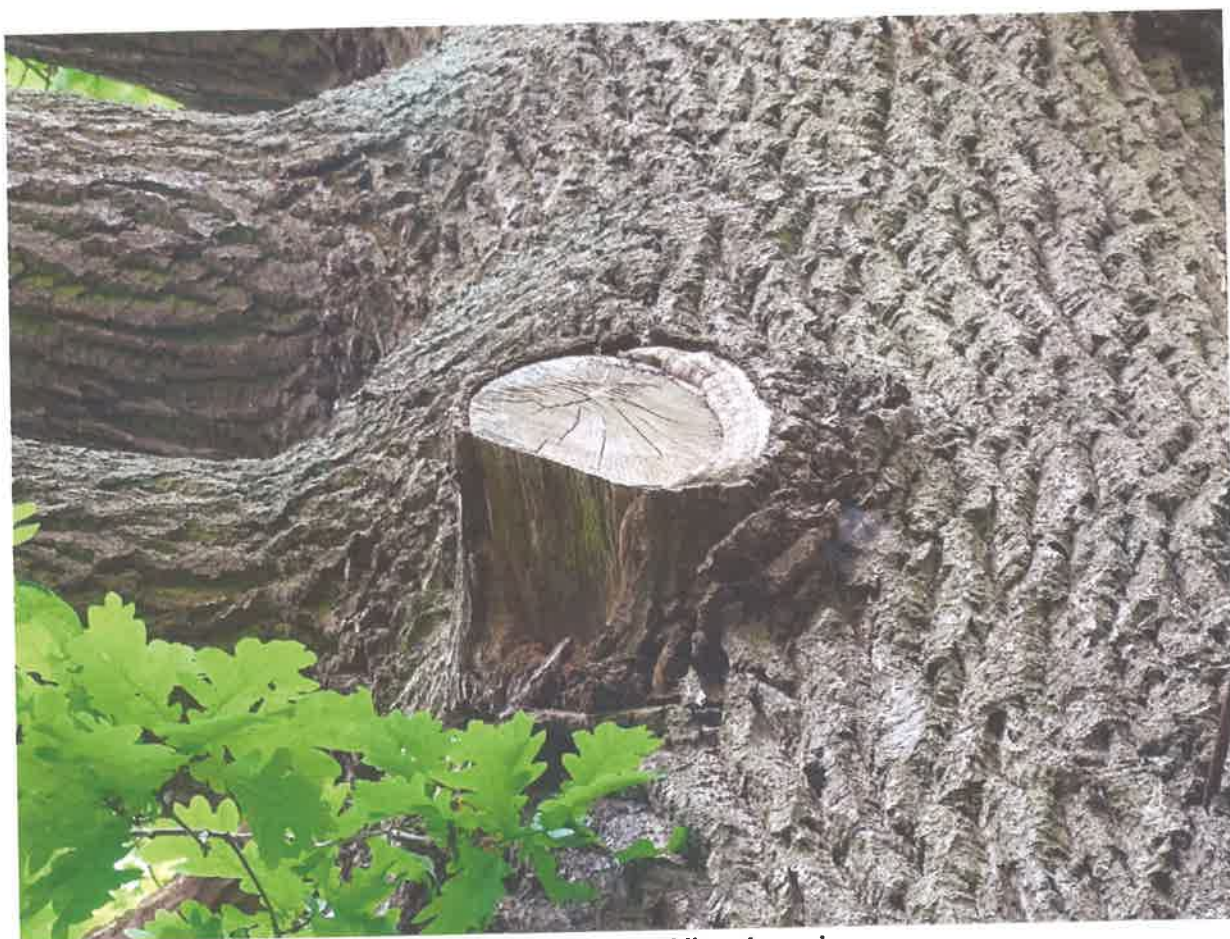
Drzewo zdrowe. Zarówno pień jak i korona bez widocznych zmian chorobowych ani uszkodzeń mechanicznych. Widoczna stara rana po nieprawidłowo wykonanej przycince – niezabliźniona (fot. 2). Dąb w dobrej kondycji ogólnej.

Fot. 2. Blizna po nieprawidłowej przycince

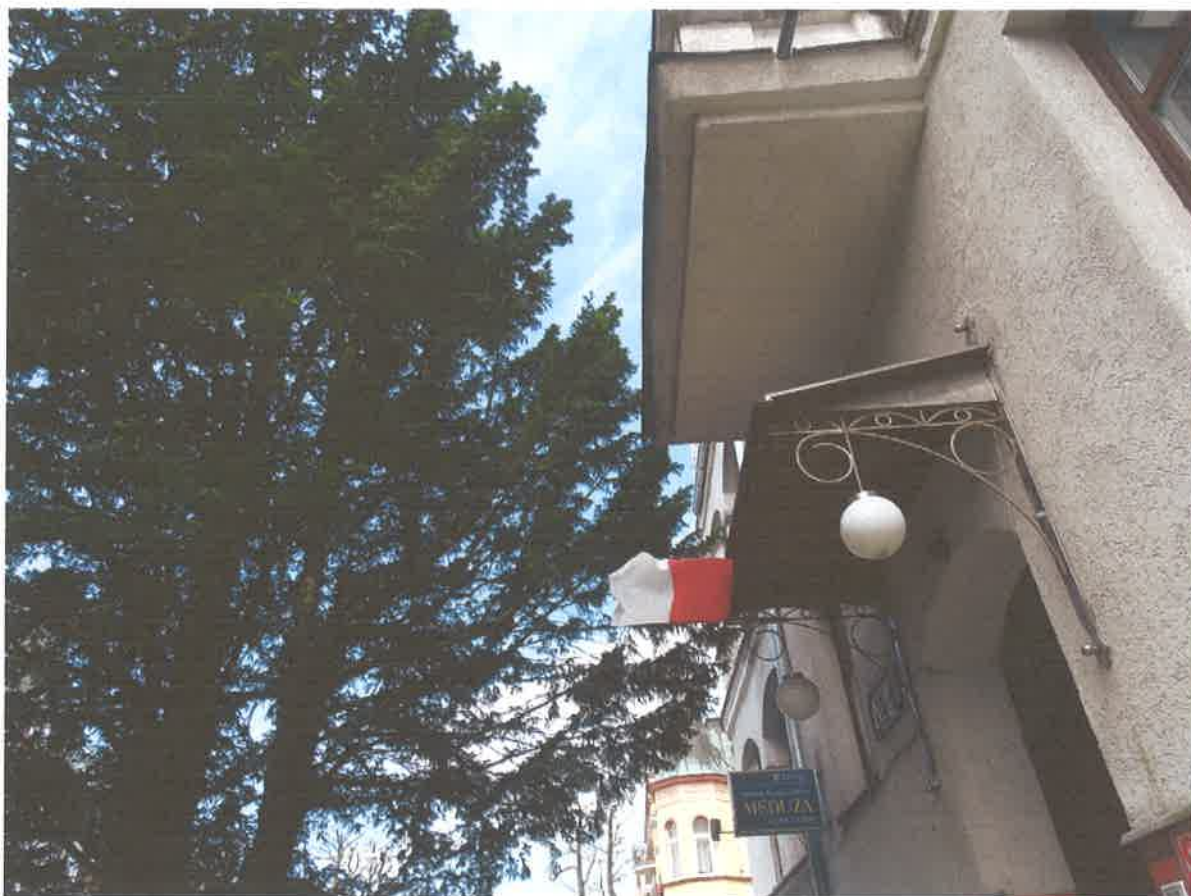
Fot. 2. Bezpośrednie sąsiedztwo budynku (drzewo nr 2)

Zaleca się wykonywanie cięć kolizyjnych: od strony budynku przedszkola, w celu uniknięcia powstawania uszkodzeń mechanicznych pędów (bezpośredni kontakt ze ścianą budynku); od strony chodnika, w celu uniknięcia uszkodzania pędów przez przechodniów.

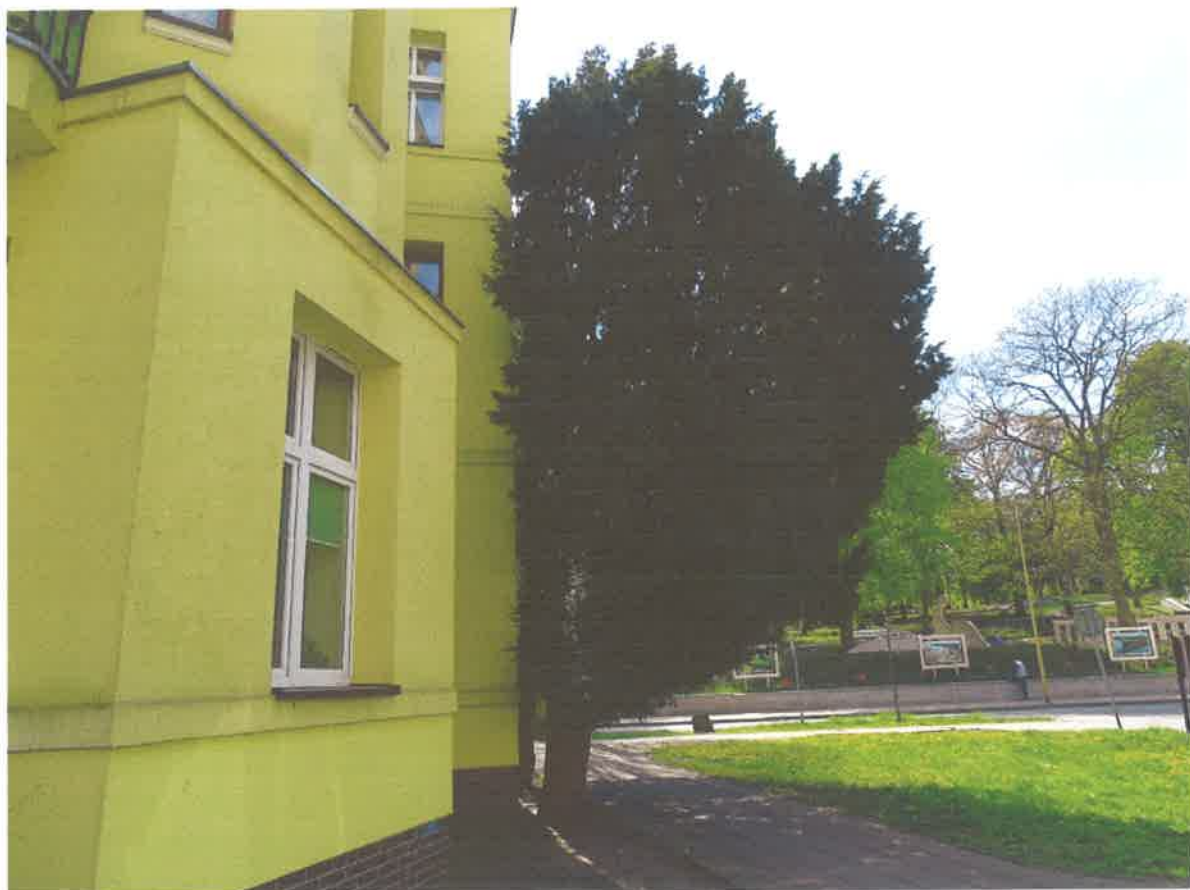
Fot. 1. Jednostronna korona cisów

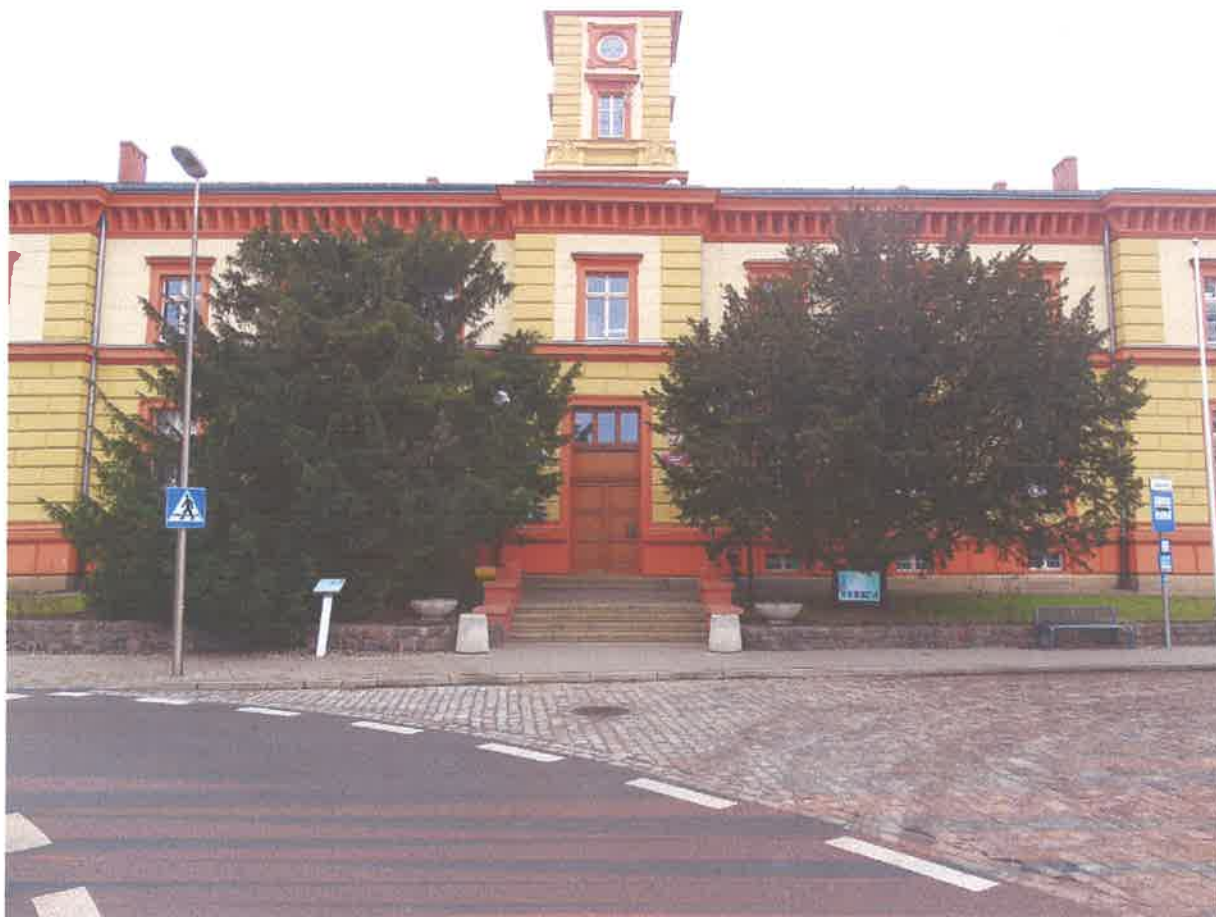
**Fot. 1. Widok ogólny na drzewa. Kolizja z infrastrukturą miejską**

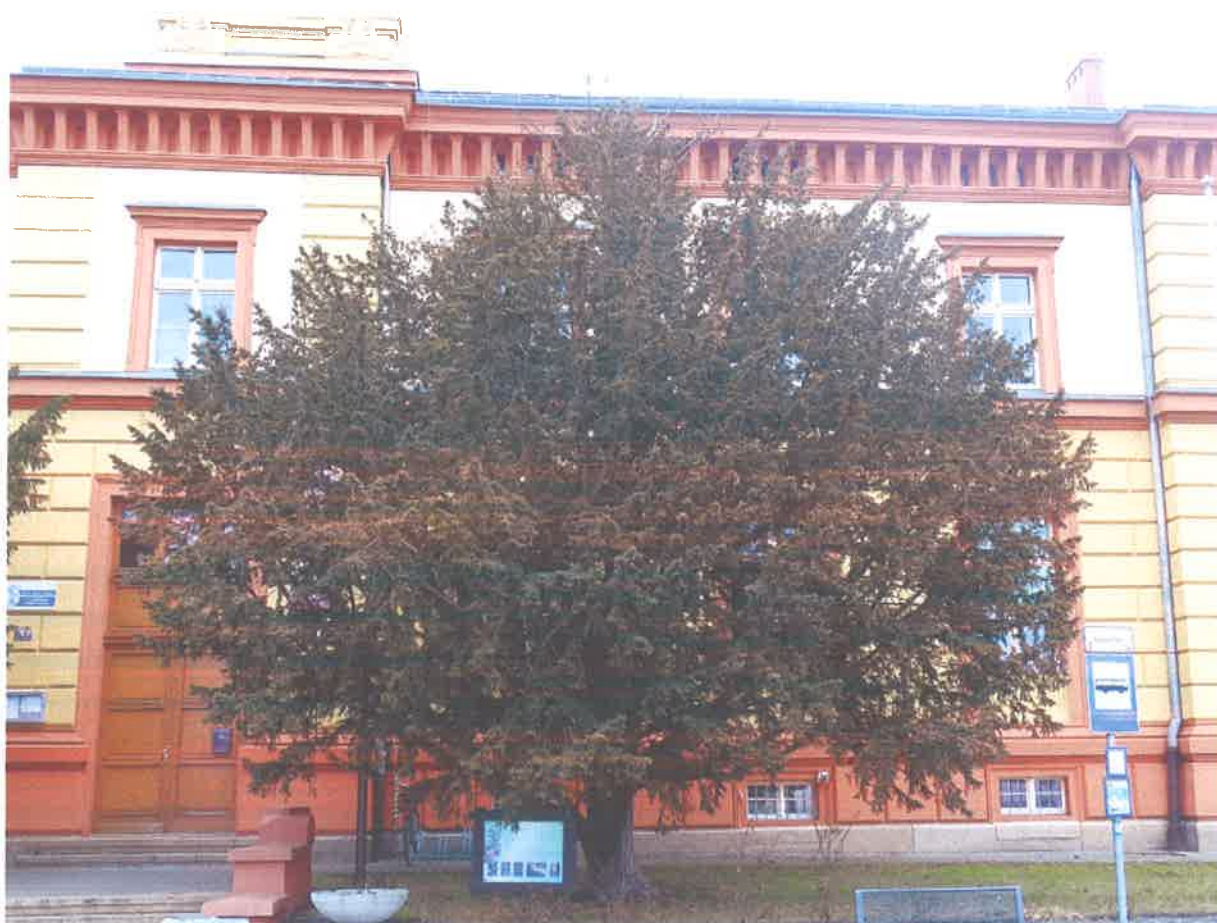
Drzewo nr 1 ma osłabioną kondycję zdrowotną – obecne suchoczuzy, obumierające pędy oraz liczny posusz gałęziowy. W obrębie drzewa nr Drzewo nr 2 nie stwierdzono zmian chorobowych, kondycja zdrowotna drzewa jest dobra. Nie stwierdzono uszkodzeń mechanicznych w obrębie pni drzew.

**Fot. 2. Drzewo nr 1 – widoczne suchoczuhy oraz posusz gałęziowy**

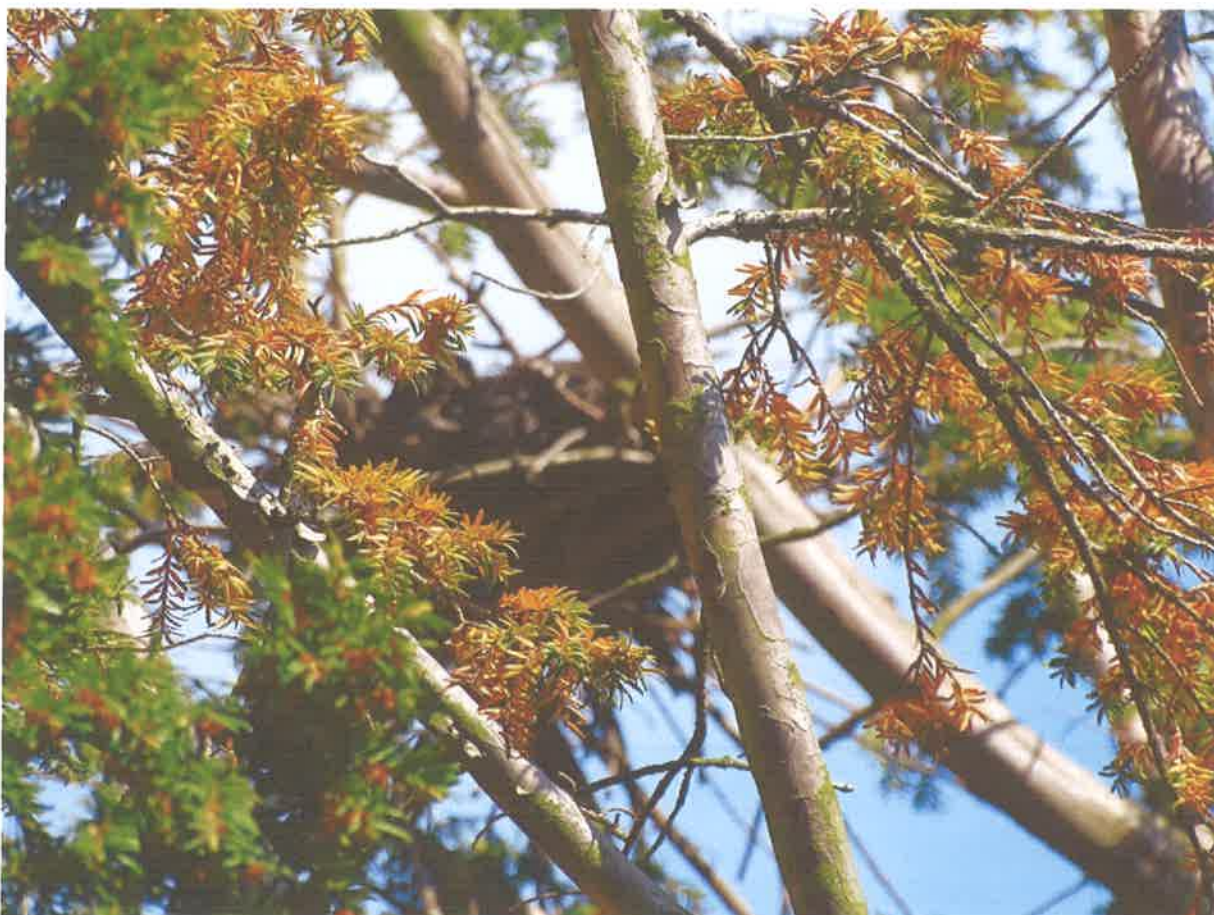
**Fot. 3. Drzewo nr 1 – zamieranie pędów. Na drugim planie zdjęcia niezasiedlone gniazdo gołębia grzywacza**

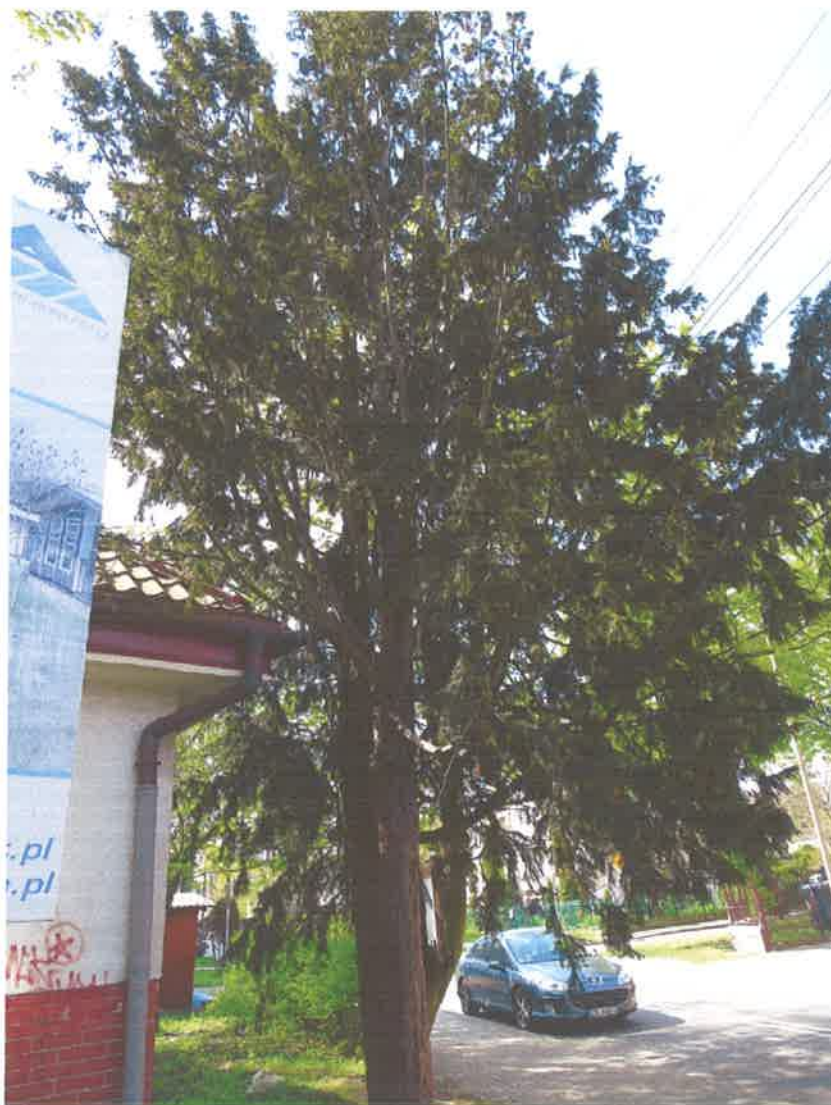
**Fot. 3. Bezpośredni kontakt drzewa z budynkiem**

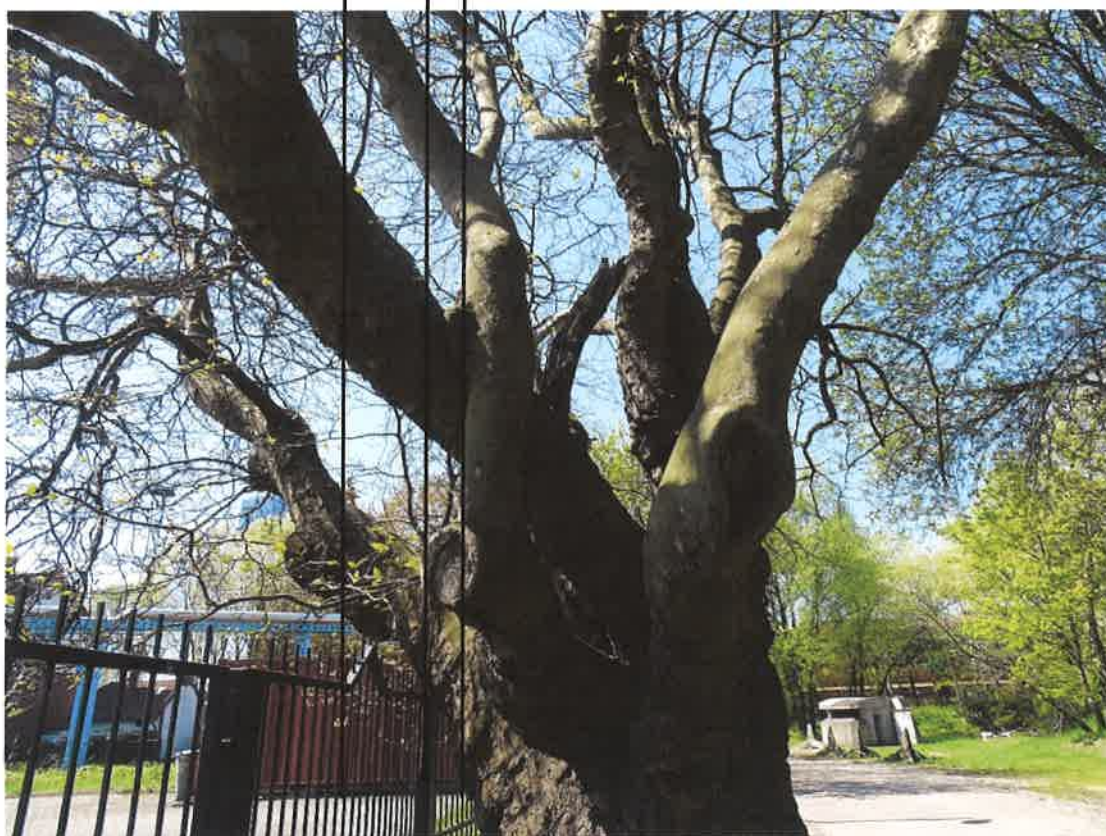
Drzewa w dobrej kondycji ogólnej. Pnie drzew zdrowe, bez uszkodzeń. W obrębie niezabliźnionych ran po cięciach dużych gałęzi (drzewo nr 1) postępuje zgnilizna.

Fot. 2. Niezabliźnione rany po odciętych/odłamanych gałęziach

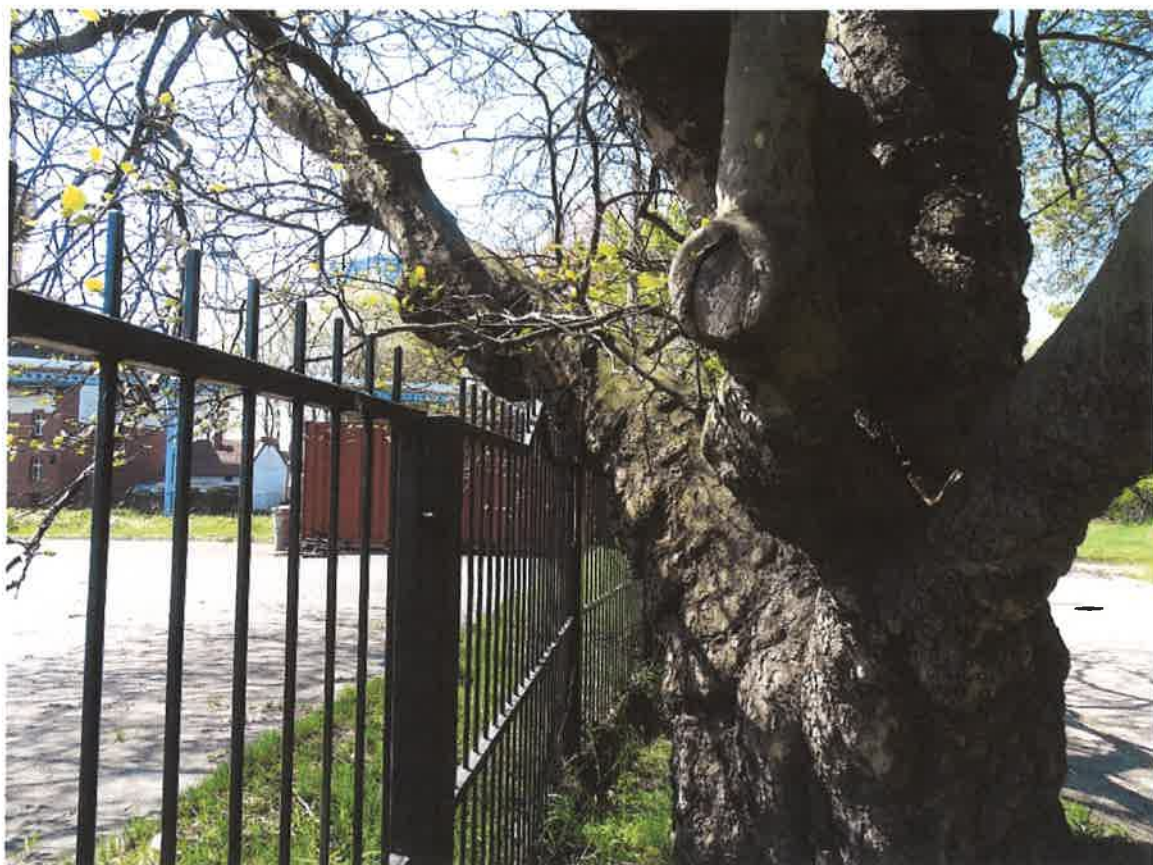
**Fot. 2. Przewieszony nad ogrodzeniem konar drzewa nr 1**
