**UCHWAŁA Nr .....**  
**RADY MIASTA ŚWINOUJŚCIE**

**w sprawie uzgodnienia zakresu prac wykonywanych na potrzeby ochrony przyrody**

2. Ekspertyza dendrologiczna pomników przyrody wskazanych w ust.1 stanowi Załącznik nr 1 do niniejszej uchwały.

3. Ekspertyza drzewa z gatunku platan klonolistny (*Platanus x acerifolia* Willd.) rosnącego w pasie drogi przy ul. Bohaterów Września 39 w Świnoujściu stanowi Załącznik nr 2 do niniejszej uchwały.

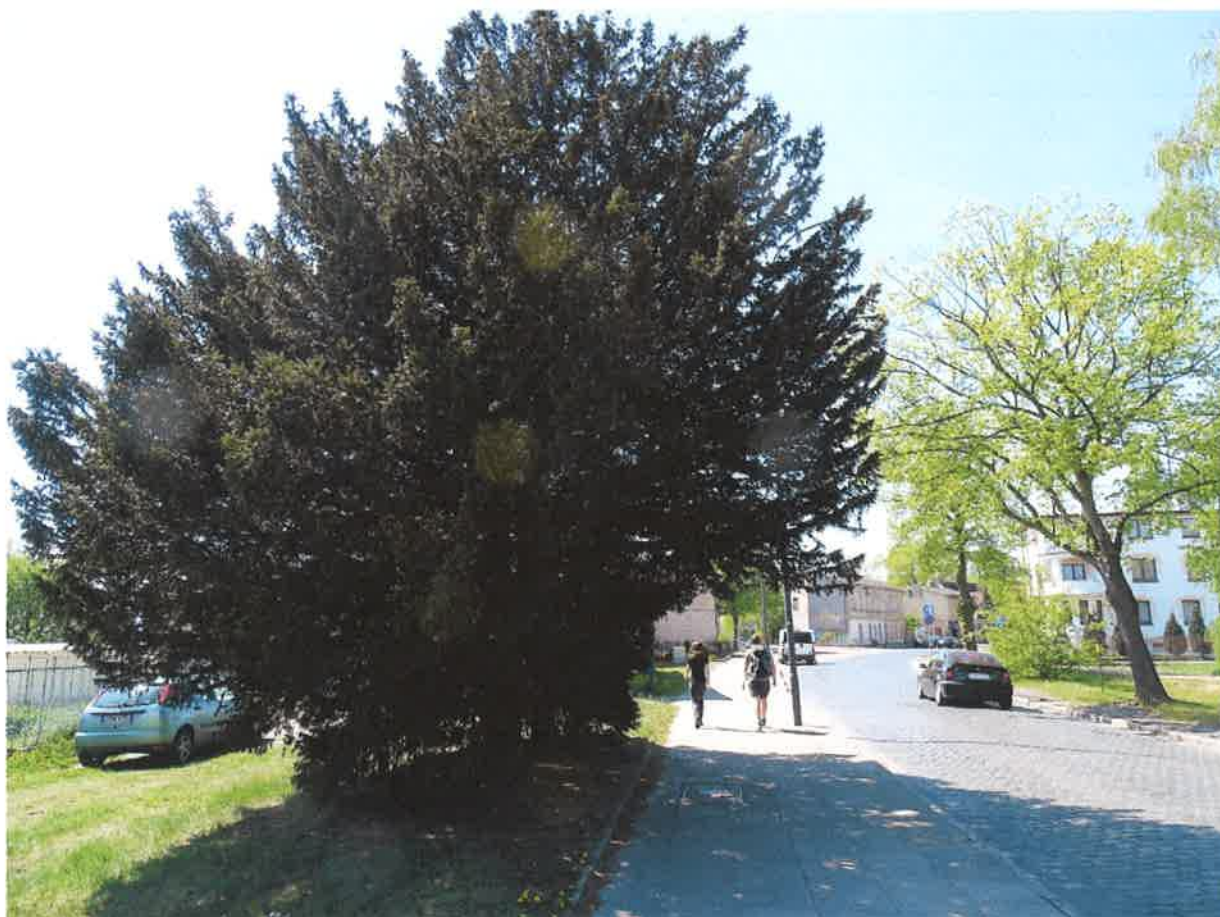
**Fot. 2. Widoczna kolizja z ciągiem pieszym**

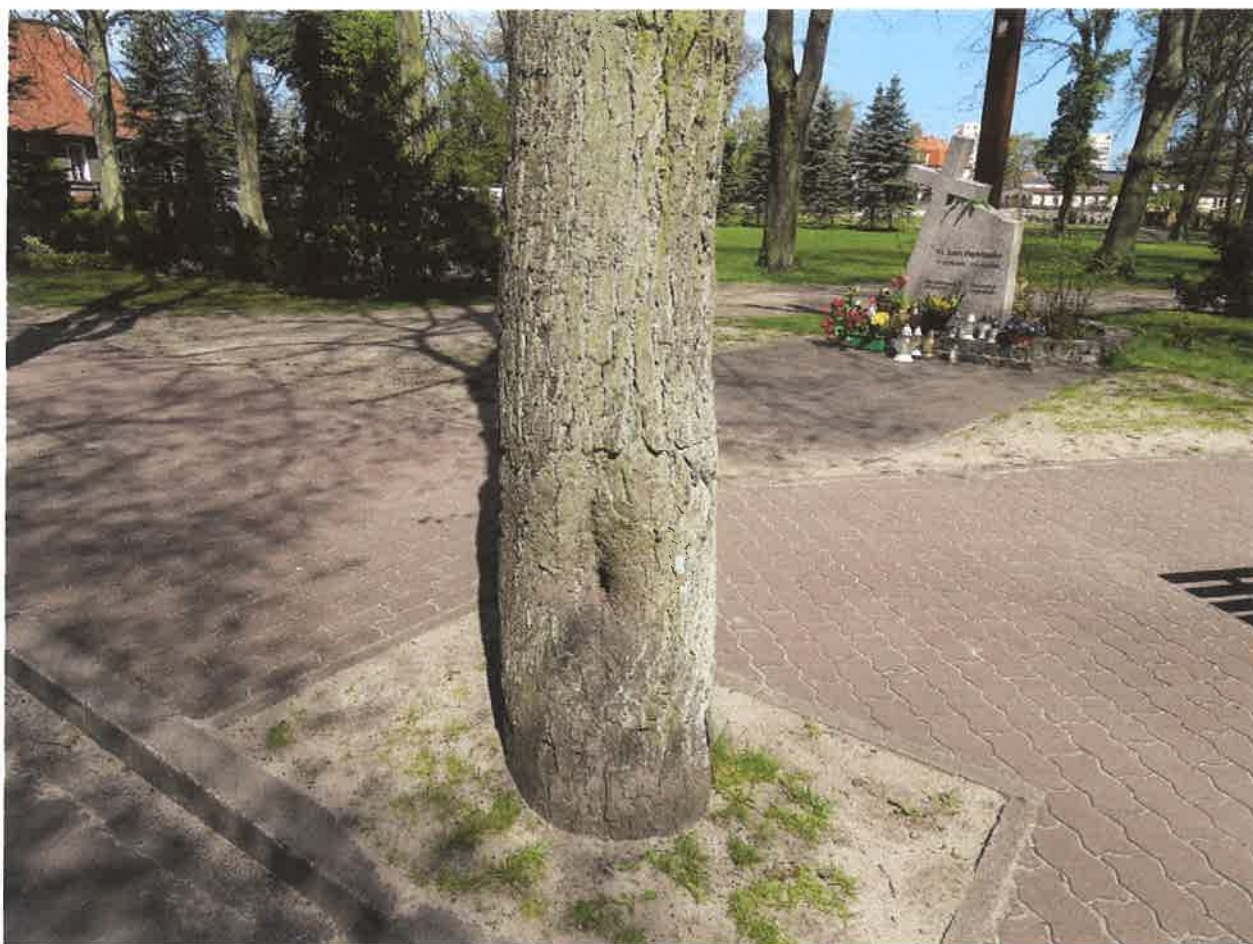
**Fot. 3. Dziupla w dolnej części pnia drzewa nr 9**

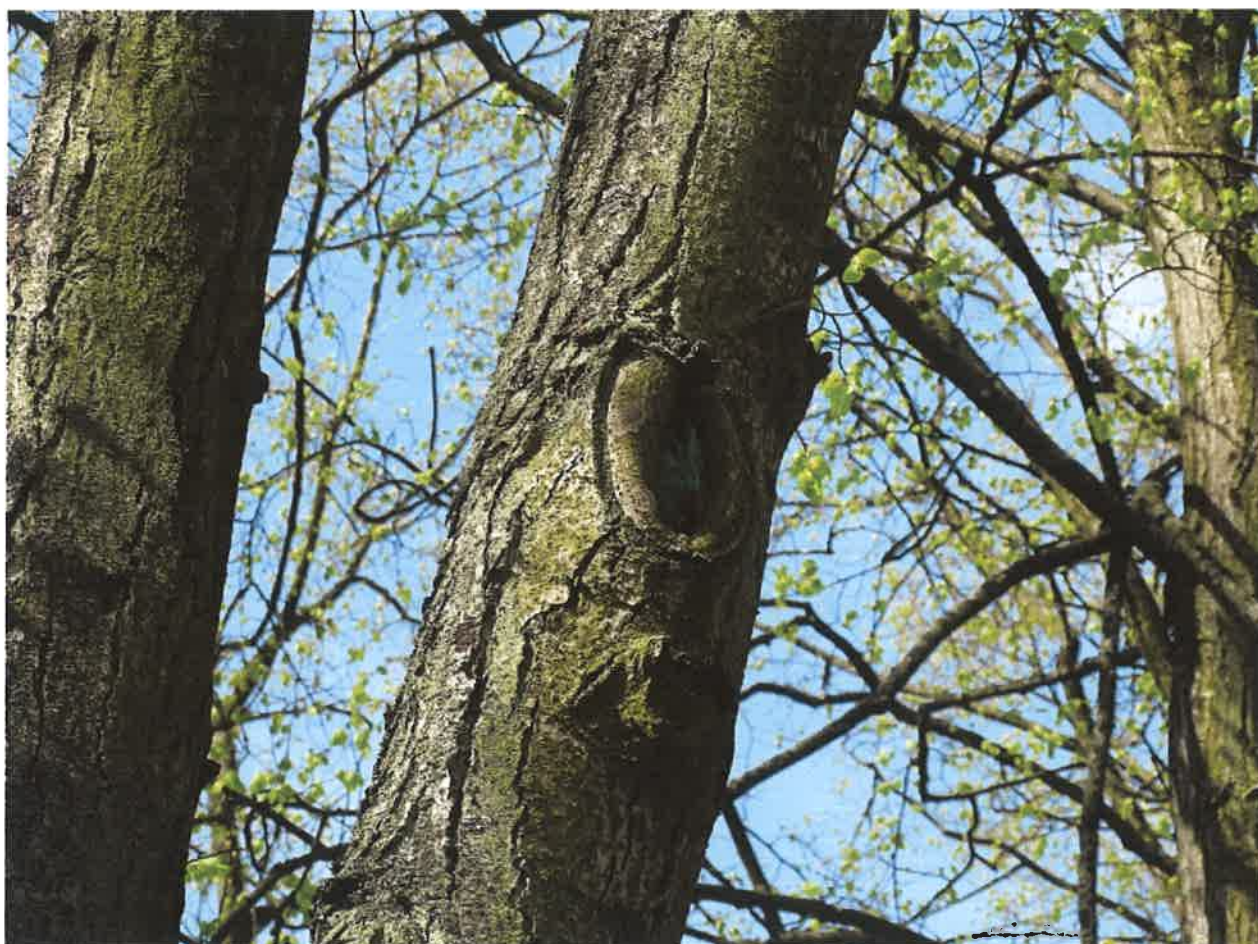
**Fot. 4. Niezabliźniona rana po odciętej gałęzi. Widoczne zabezpieczenie impregnatem (drzewo nr 8)**

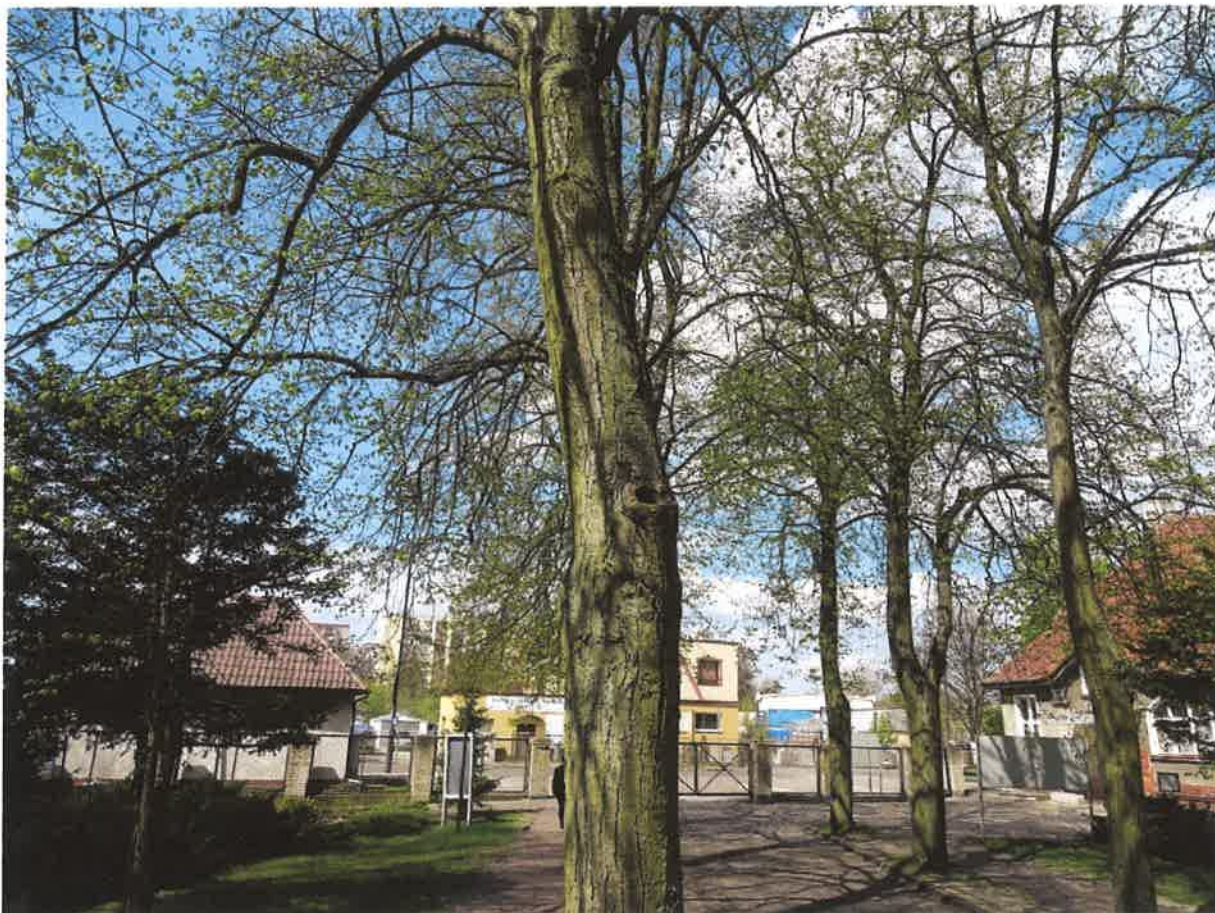
**Fot. 5. W górnej części pni drzew obecne liczne dziuple**

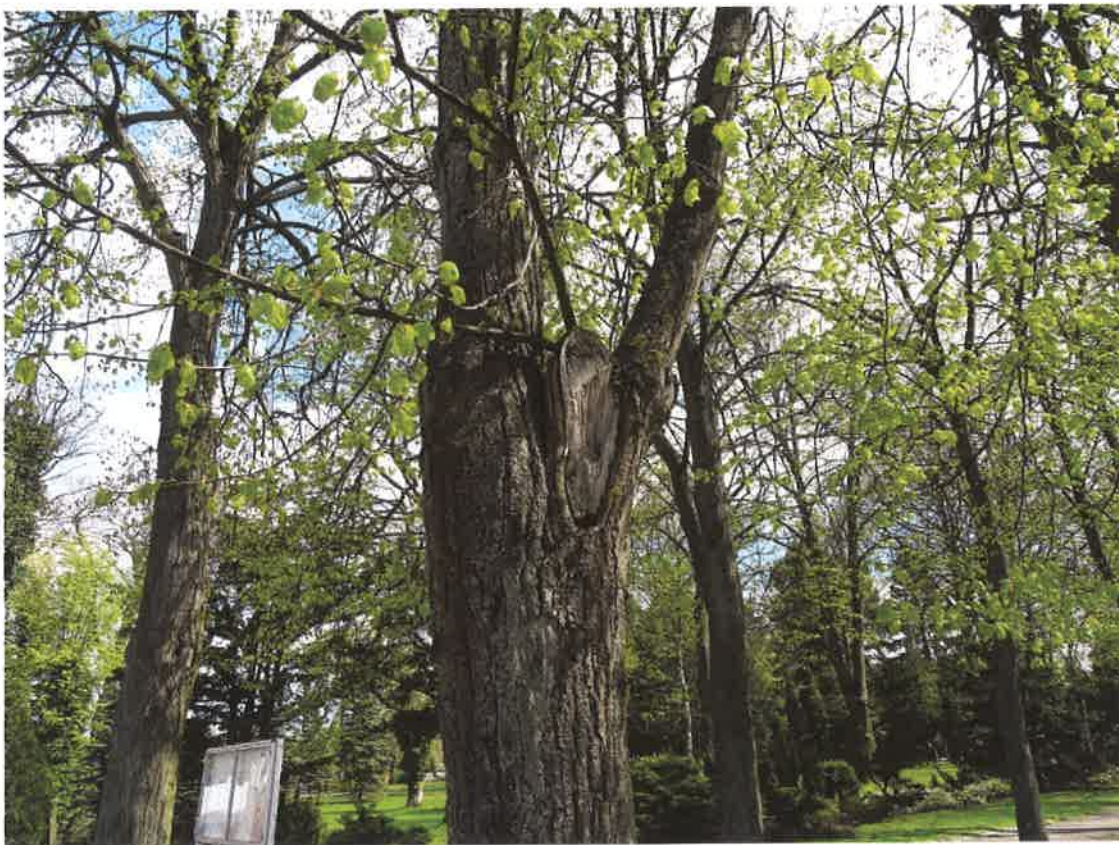
**Fot. 7. Drzewo nr 16. Zgnilizna u podstawy konaru – wysokie ryzyko złamania**

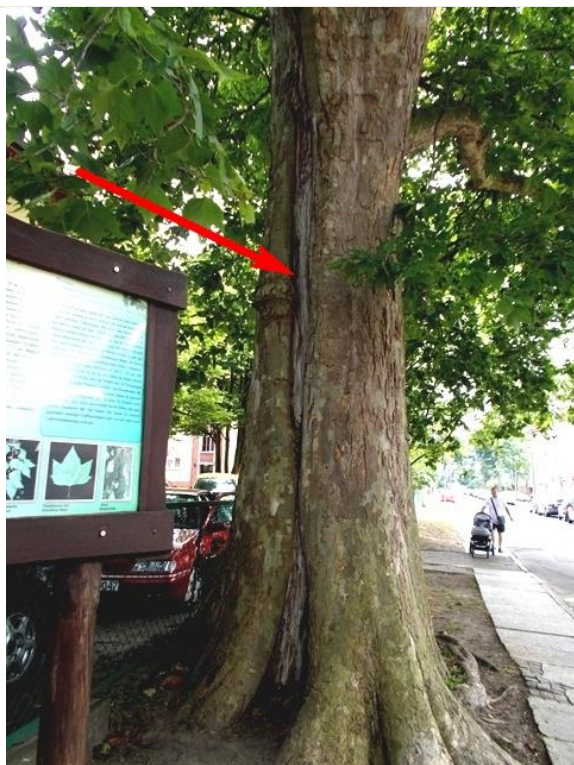
Fot. 9.  
Otwarty ubytek wewnętrzny

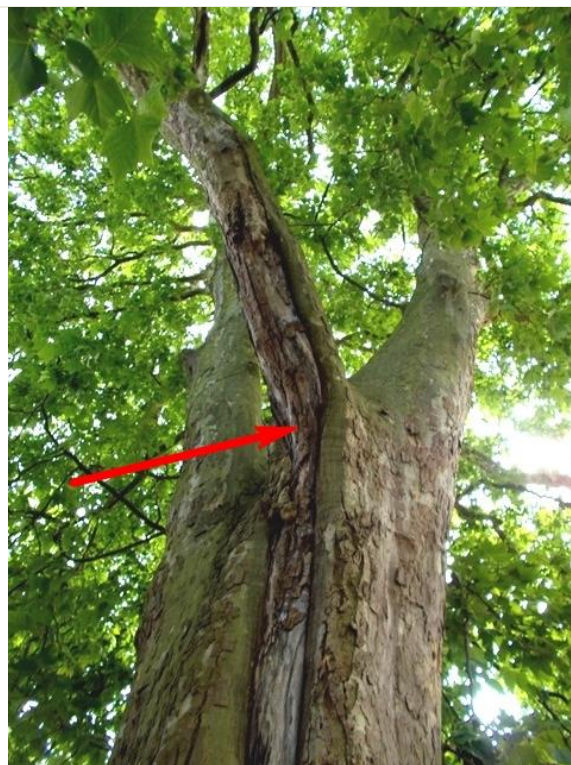
Fot. 10.  
Martwica przechodząca od pnia do konara

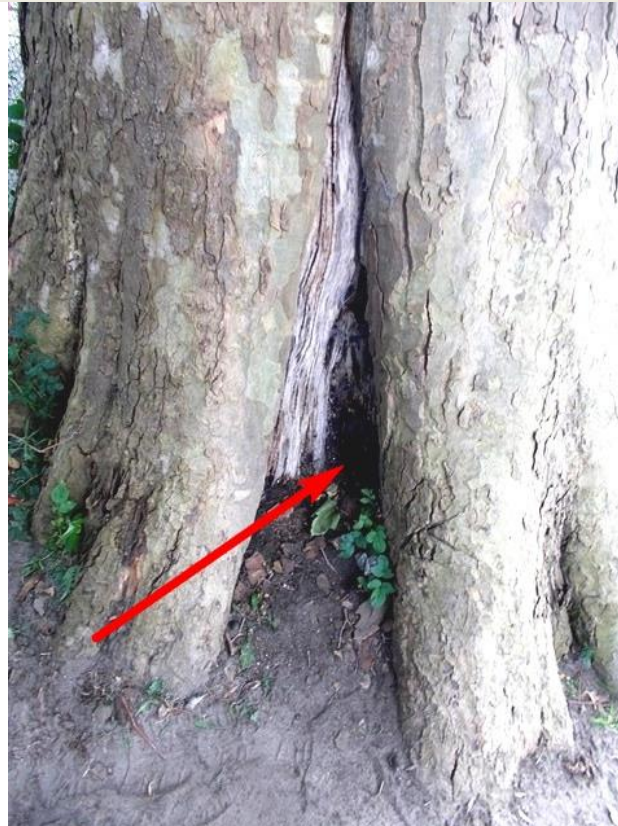
Fot. 12.  
Ubytek u podstawy pnia
