**EKSPERTYZA TECHNICZNA
OFICYNY MIESZKALNEJ
POD KĄTEM STANU TECHNICZNEGO
ELEMENTÓW KONSTRUKCJI I MOŻLIWOŚCI
MODERNIZACJI**

Obiekt: Oficyna budynku mieszkalnego

Adres: ul. Hołdu Pruskiego 13; Swinoujście

Szczecin, marzec 2009 roku

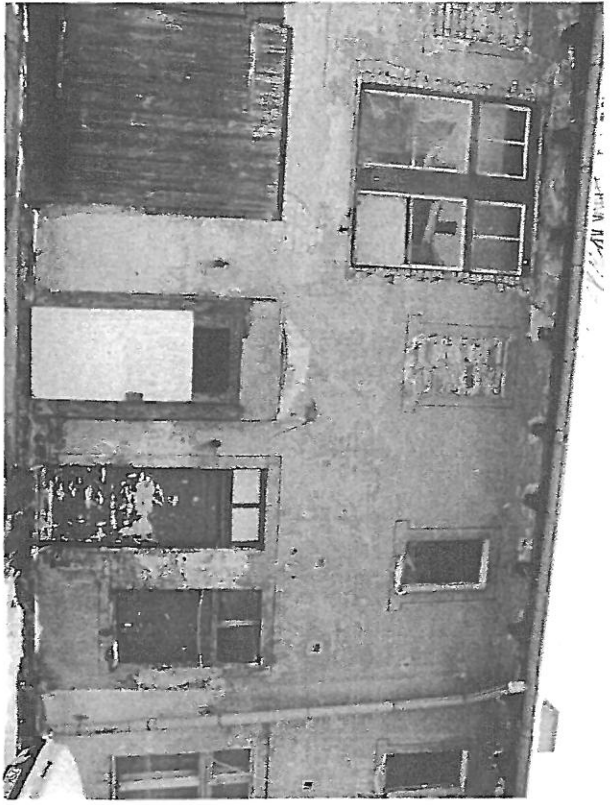
FOT. NR3

Fot.nr3 – Część środkowa elewacji frontowej budynku oficyny od strony podwórza. Widoczne wejście do pomieszczeń gospodarczych poziomu przyziemia. Widoczne liczne wlotne przemurzenia otworów okiennych, krawędzi otworów oraz zużyta i doraznie reperowana stolarka.

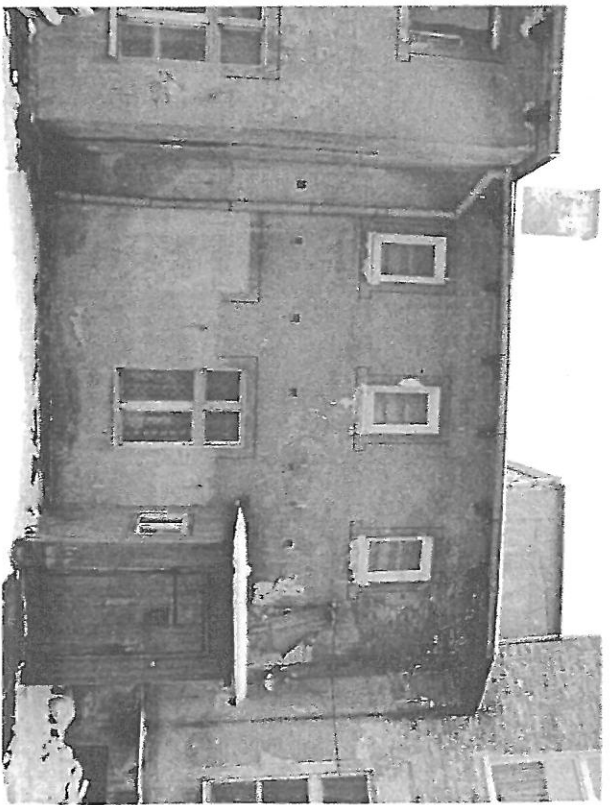
FOT. NR1

Fot.nr1 – Część elewacji frontowej budynku oficyny – od strony podwórza dostępnego poprzez przejście bramne. Widoczne wejście do lokalu mieszkalnego poziomu przyziemia oraz fragment elewacji parteru kamienicy. Nad stropodachem widoczna prowizoryczna nadbudówka łącząca część mieszkania poziomu piętra kamienicy oraz piętra oficyny.

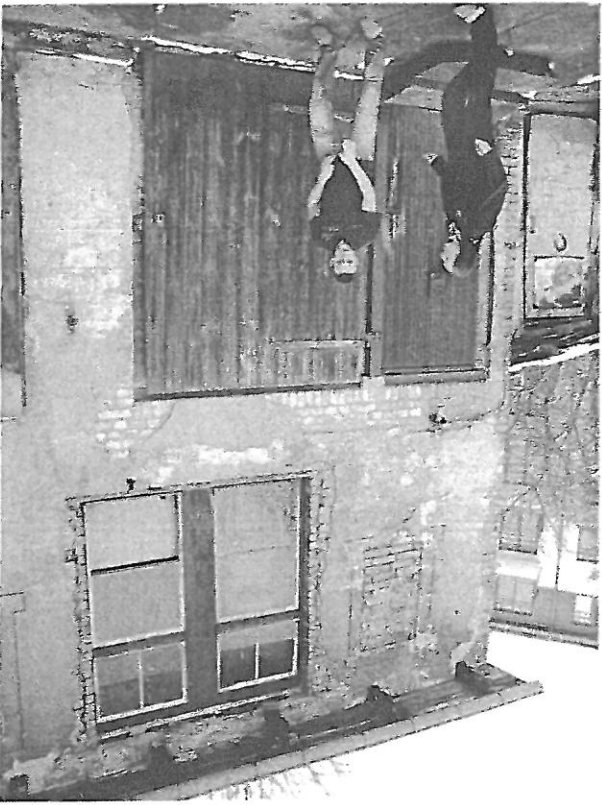
FOT. NR4

Fot.nr4 – Część szczytowa elewacji frontowej budynku oficyny. Widoczne wejście do pomieszczeń gospodarczych poziomu przyziemia oraz wejście do lokalu mieszkalnego piętra. Widoczne liczne wlotne przemurzenia otworów, zamurowanie otworu okiennego. Stolarka silnie zużyta.

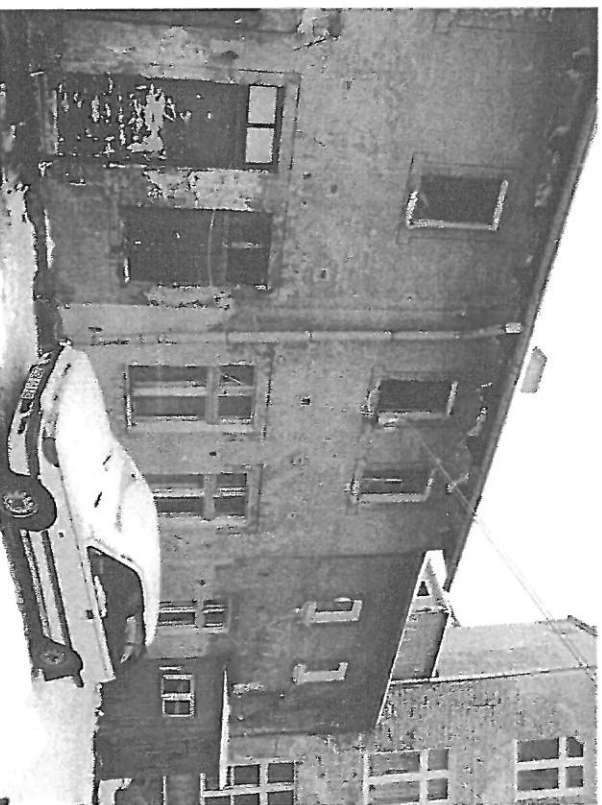
FOT. NR2

Fot.nr2 – Część ogólna elewacji frontowej budynku oficyny od strony podwórza. Widoczne wejście do lokalu mieszkalnego oraz pomieszczeń gospodarczych poziomu przyziemia. Nad stropodachem widoczna nadbudówka łącząca część mieszkania poziomu piętra kamienicy oraz piętra oficyny.

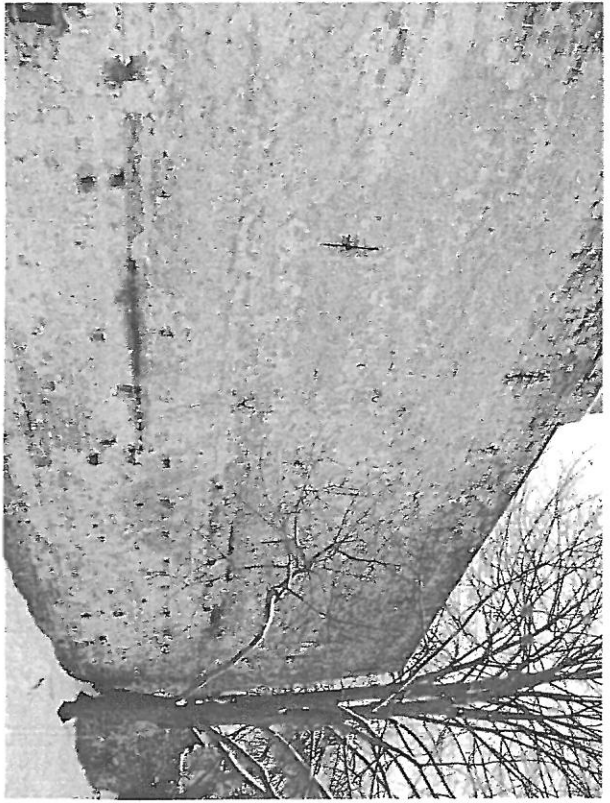
FOT. NR7

Fot.nr7 – Fragment elewacji tylnej oficyny w środkowej jej części. Widoczne lokalne uszkodzenia mechaniczne i korozję powierzchni muru.

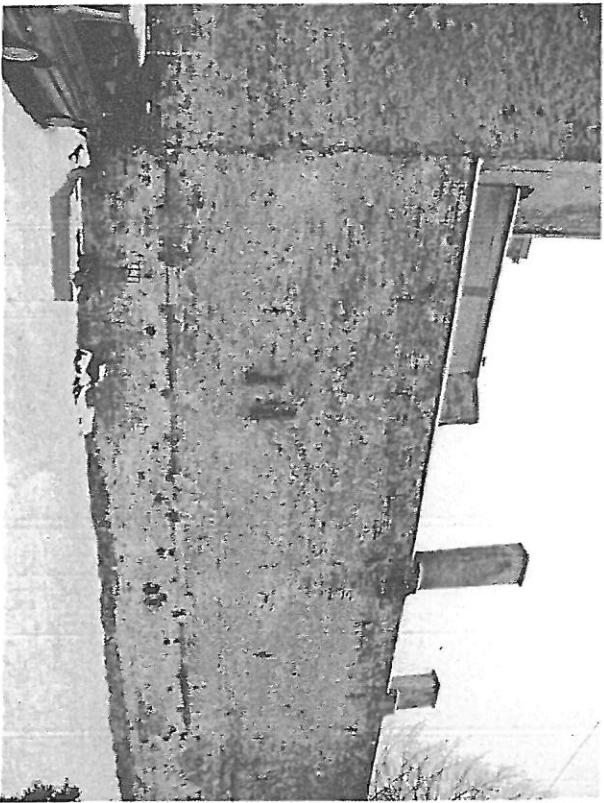
FOT. NR8

Fot.nr8 – Fragment elewacji tylnej oficyny w części przyległej do budynku kamienicy. Widoczne lokalne uszkodzenia mechaniczne i korozję powierzchni muru. Nad stropodachem widoczna prowizoryczna nadbudówka łącząca część mieszkania poziomu piętra kamienicy oraz piętra oficyny. Widoczna dyłatacja muru kamienicy oraz ściany

elewacji oficyny.

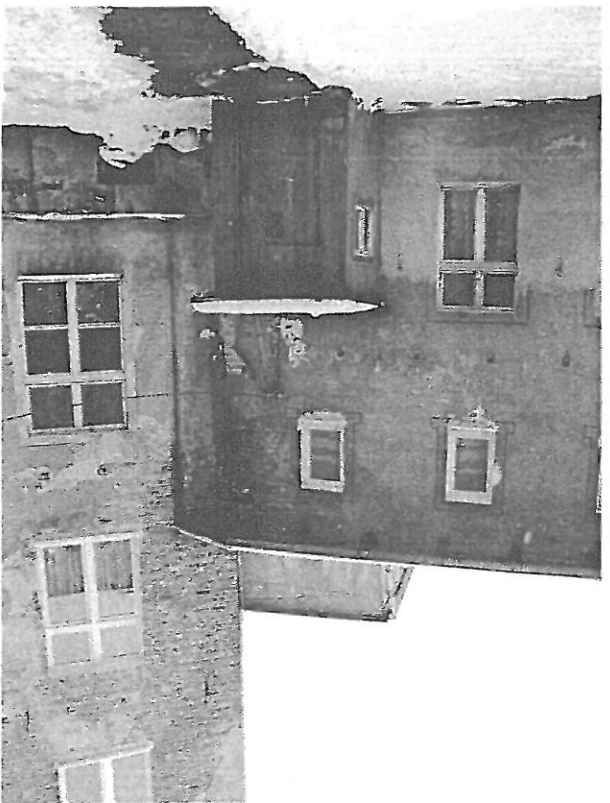
FOT. NR5

Fot.nr5 – Fragment elewacji frontowej oficyny przy połączeniu z kamienicą. Widoczne silne zawilgocenie ścian strefy przyziemia oraz lokalne zacieki spowodowane uszkodzeniem rynien. Liczne uszkodzenia wykończenia muru elewacji.

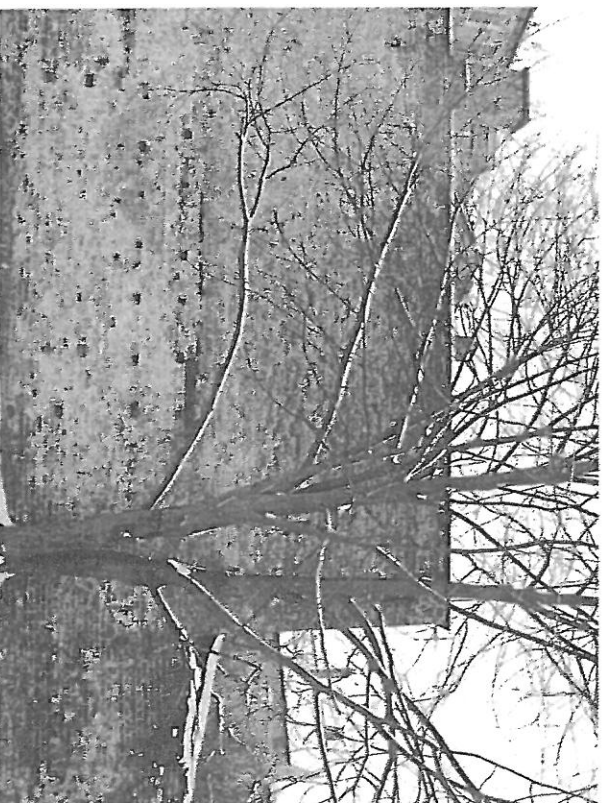
FOT. NR6

Fot.nr6 – Fragment elewacji tylnej oficyny od strony ściany szczytowej. Stwierdza się całkowity brak wyprawy tynkarskiej oraz powierzchniową korozję muru, lokalnie dogłębna korozja spoin.

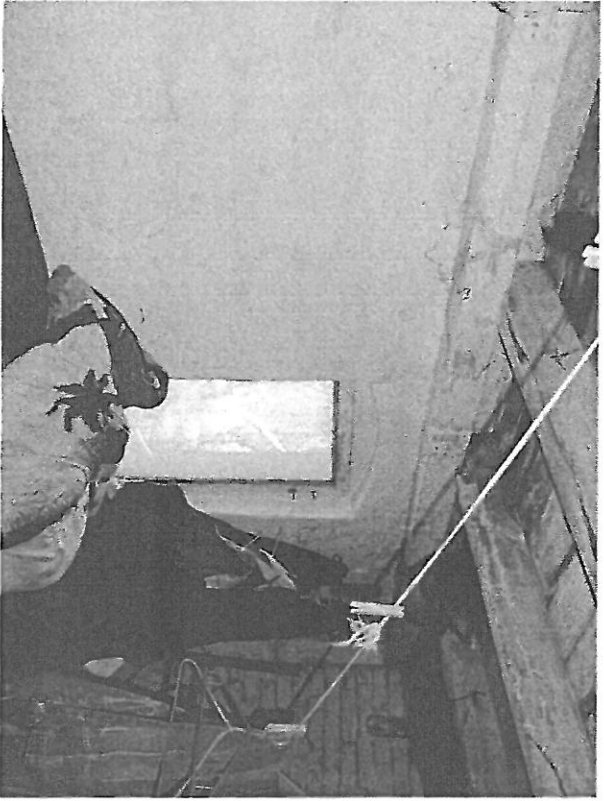
FOT. NR11

Form11 – Widok wewnątrz pomieszczenia lokalu mieszkalnego górnego kondygnacji – ściana zewnętrzna i wewnętrzna klatki schodowej. Widoczne zacieki na elementach konstrukcji stropodachu. Widoczne doraźne naprawy porażonych elementów belek stropodachu. Silna korozja desekowania dachu.

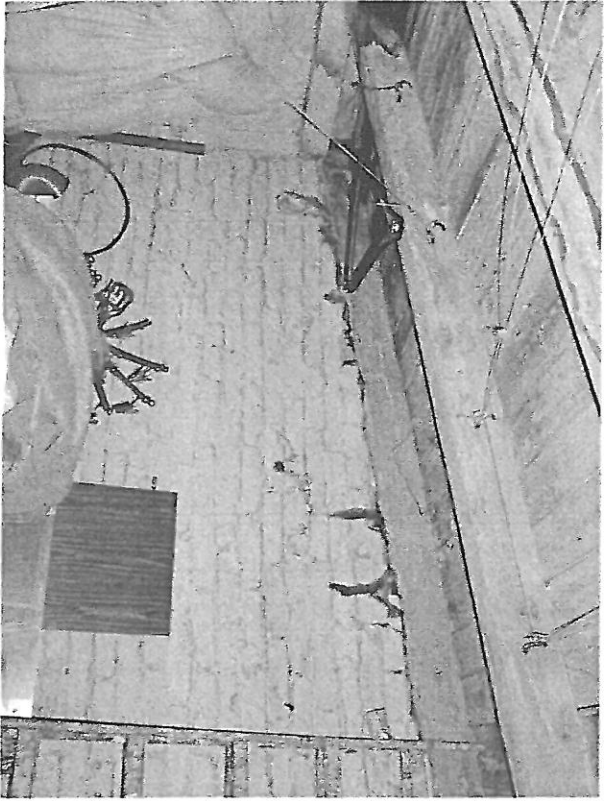
FOT. NR12

Form12 – Widok wewnątrz pomieszczenia lokalu mieszkalnego górnego kondygnacji – ściana wewnętrzna klatki schodowej. Widoczne świeże zacieki na elementach konstrukcji stropodachu. Silna korozja desekowania dachu.

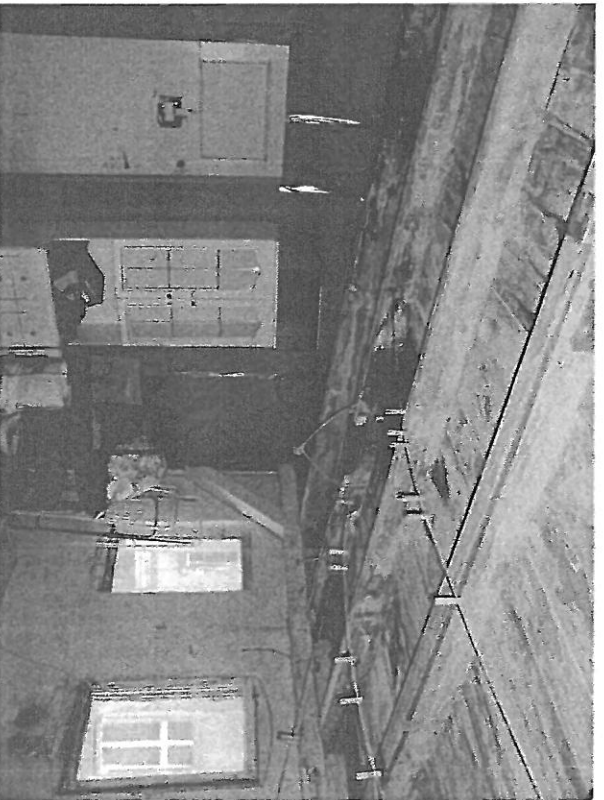
FOT. NR9

Form9 – Widok wewnątrz pomieszczenia górnego lokalu mieszkalnego. Widoczne prowizoryczne ocieplenie ściany wewnętrzej, korozja i powierzczeni wyprawy muru oraz mechaniczne ubytki wypraw i krawędzi muru. Stolarka okienna silnie zużyta pojedyncze szklenie. Stropodach drewniany na belkach drewnianych posiada liczne powierzczeniowe uszkodzenia. Widoczne doraźne i zaschnięte zacieki wilgoci oraz gniazda korozji biologicznej elementów drewnianych stropodachu.

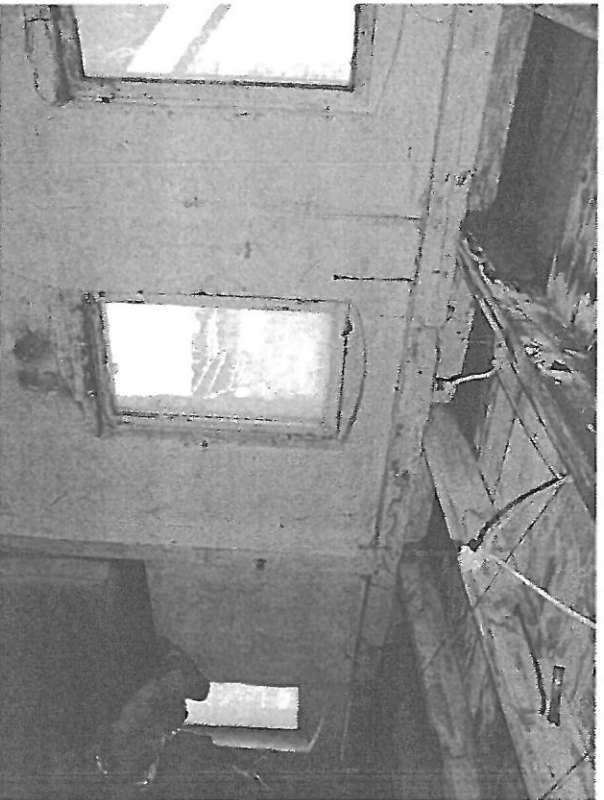
FOT. NR10

Form10 – Widok wewnątrz pomieszczenia lokalu mieszkalnego górnego kondygnacji – ściana zewnętrzna. Widoczne zacieki na ścianach oraz elementach konstrukcji ścian oraz stropodachu. Widoczne doraźne naprawy porażonych elementów belek stropodachu.

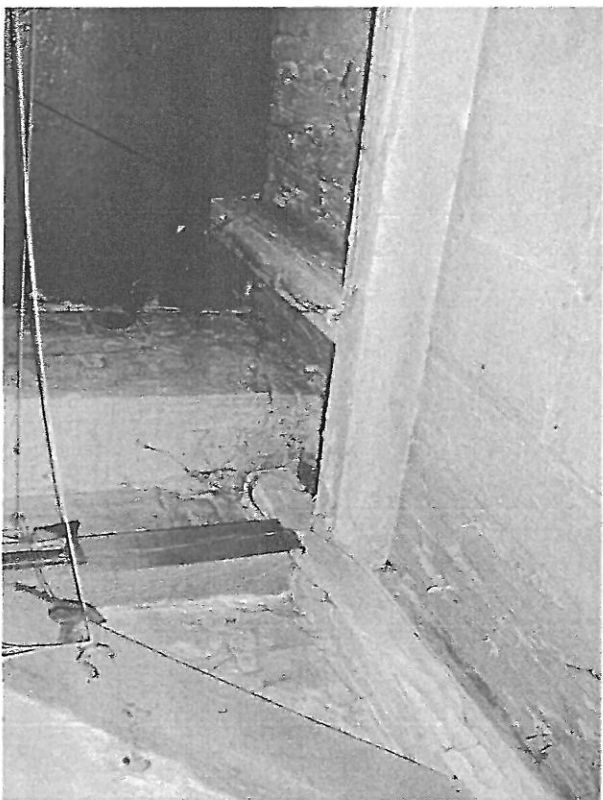
FOT. NR15

Form15 – Widok wewnątrz pomieszczenia lokalu mieszkalnego górnego kondygnacji – połączenie naroża ścian ze stropodachem. Widoczne zaschnięte zacieki na elementach konstrukcji stropodachu. Wtórne nadbłki wykończenia dachu oraz korozja malatur elementów stropodachu.

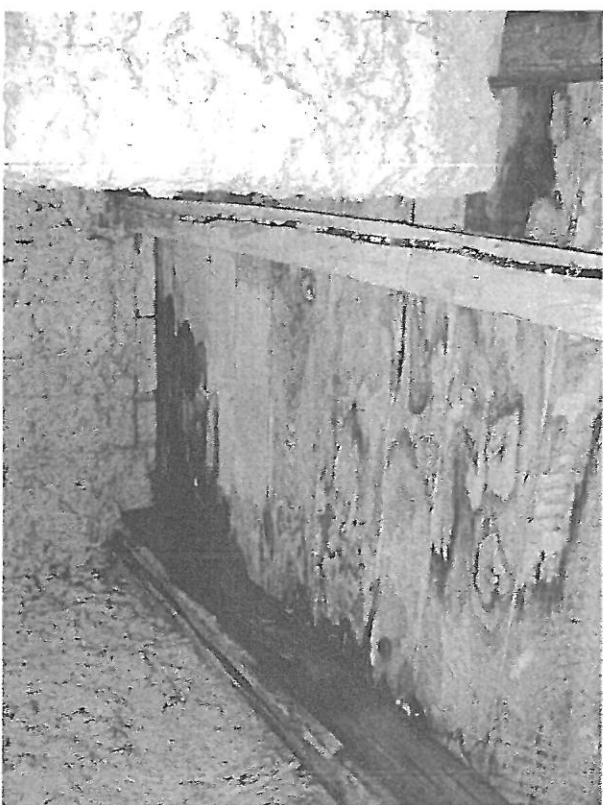
FOT. NR13

Form13 – Widok wewnątrz pomieszczenia lokalu mieszkalnego górnego kondygnacji – konstrukcja stropodachu klatki schodowej. Widoczne zacieki na elementach konstrukcji stropodachu. Widoczne doraźne naprawy porażonych elementów belek stropodachu. Silna korozja desekowania dachu.

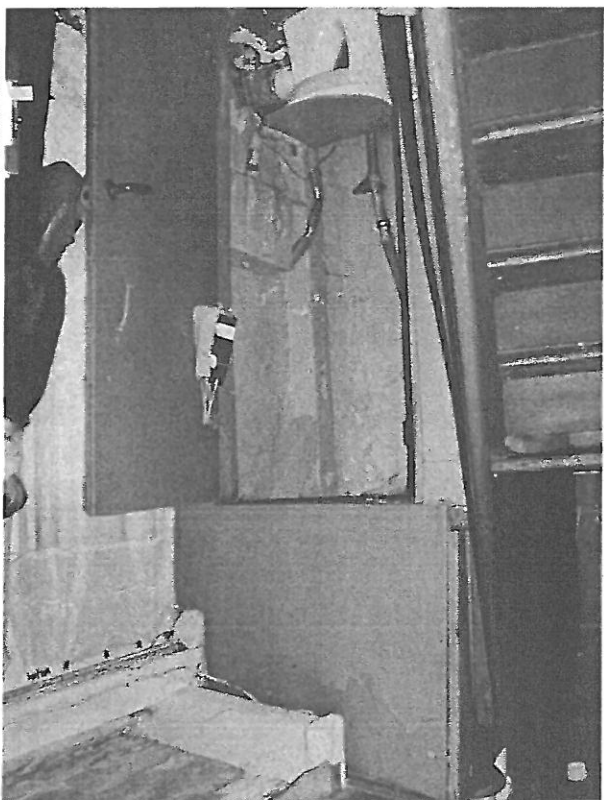
FOT. NR16

Form16 – Widok wewnątrz pomieszczenia lokalu mieszkalnego górnego kondygnacji – widok prowizorycznie wydzielonego pomieszczenia

toalety. Obok widok fragmentu biegu schodów nadbudówki prowadzącej do drugiej części mieszkania na piętrze budynku kamienny.

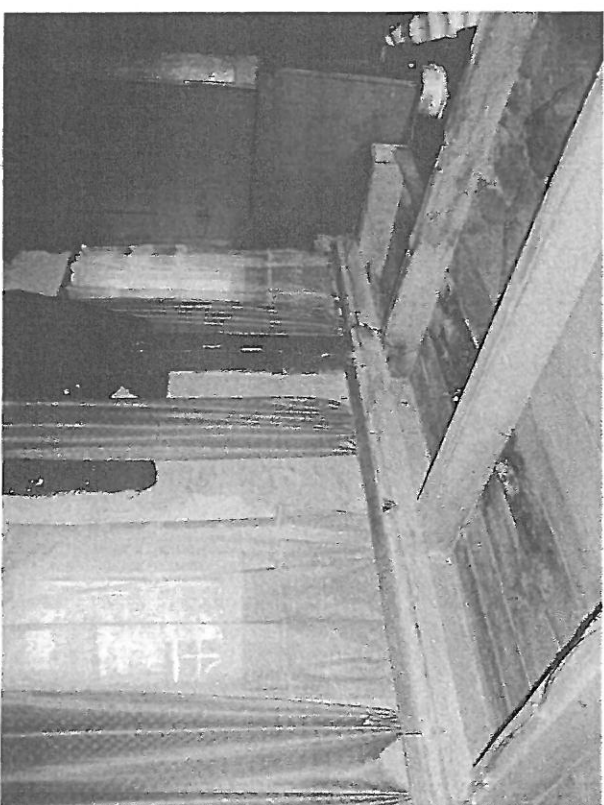
FOT. NR14

Form14 – Widok wewnątrz pomieszczenia lokalu mieszkalnego górnego kondygnacji – ściana zewnętrzna. Widoczne zaschnięte zacieki na elementach konstrukcji stropodachu. Widoczne ogniska korozji biologicznej desekowania stropodachu. W tle widok na prowizoryczne ściany toalety.

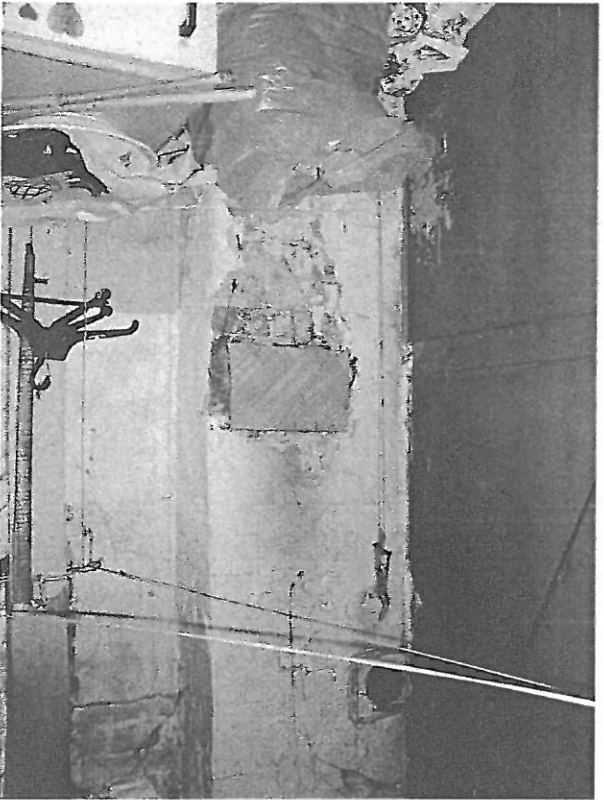
FOT. NR19

Fot.nr19 - Widok wewnątrz pomieszczenia lokalu mieszkalnego górnej kondygnacji - ściana zewnętrzna i komin. Widoczne spękania i ubytki fragmentu wyprawy muru.

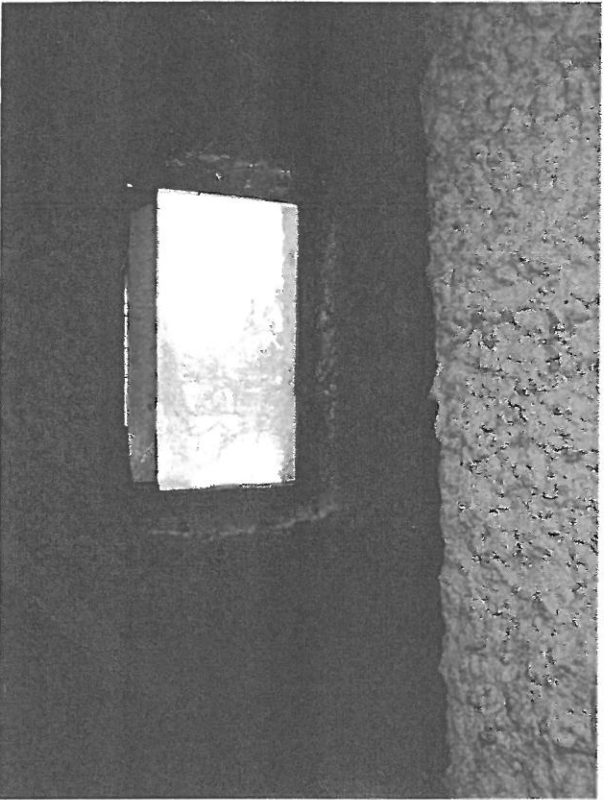
FOT. NR20

Fot.nr20 - Widok wewnątrz lokalu mieszkalnego - ściana szczytowa. Prowizoryczny sposób osadzenia stolarki okiennej.

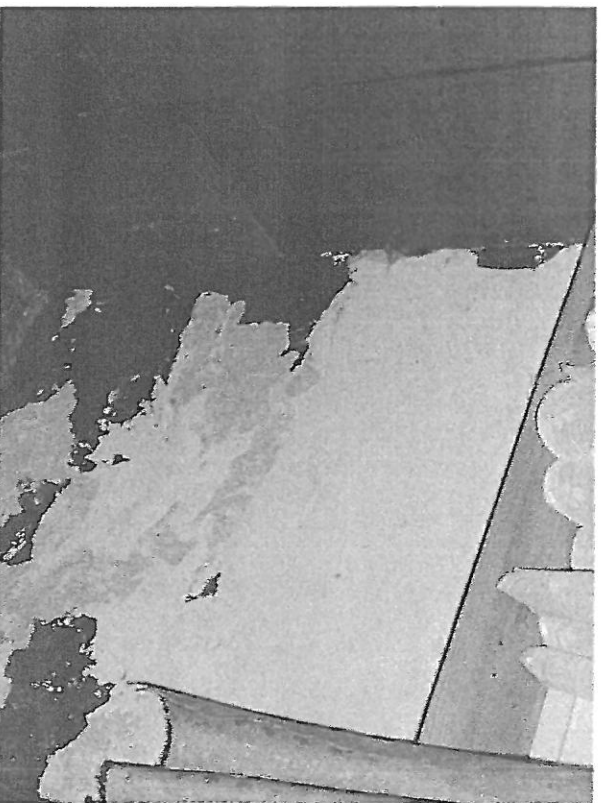
FOT. NR17

Fot.nr17 - Widok wewnątrz pomieszczenia lokalu mieszkalnego górnej kondygnacji - ściana zewnętrzna. Widoczne doraźne naprawy fragmentu wyprawy muru strefy podokiennej. Stolarka okienna wymieniona na nową z PCV.

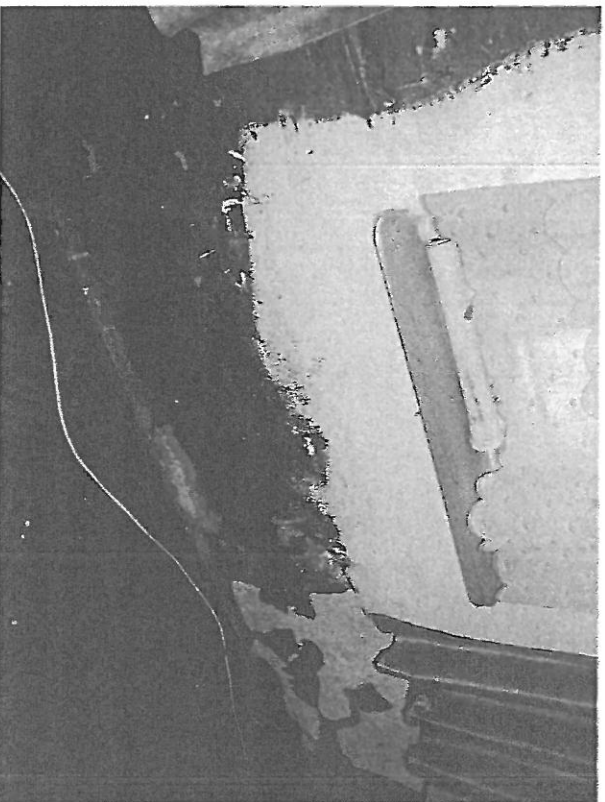
FOT. NR18

Fot.nr18 - Widok wewnątrz pomieszczenia lokalu mieszkalnego górnej kondygnacji - ściana zewnętrzna. Widoczne doraźne naprawy fragmentu wyprawy muru strefy podokiennej. Stolarka okienna wymieniona na nową z PCV.
