OPIS TECHNICZNY

INWESTOR:	GMINA MIASTA ŚWINOUJŚCIE 72-600 ŚWINOUJŚCIE UL. WOJSKA POLSKIEGO 1/5
OBIEKT:	REMONT DACHU BUDYNKU SZKOŁY PODSTAWOWEJ NR 1
ADRES BUDOWY:	72-600 ŚWINOUJŚCIE UL. NARUTOWICZA 10 DZ.NR 183/1

2. Opis stanu istniejącego i ekspertyza o stanie technicznym elementów konstrukcyjnych i elementów pokrycia.

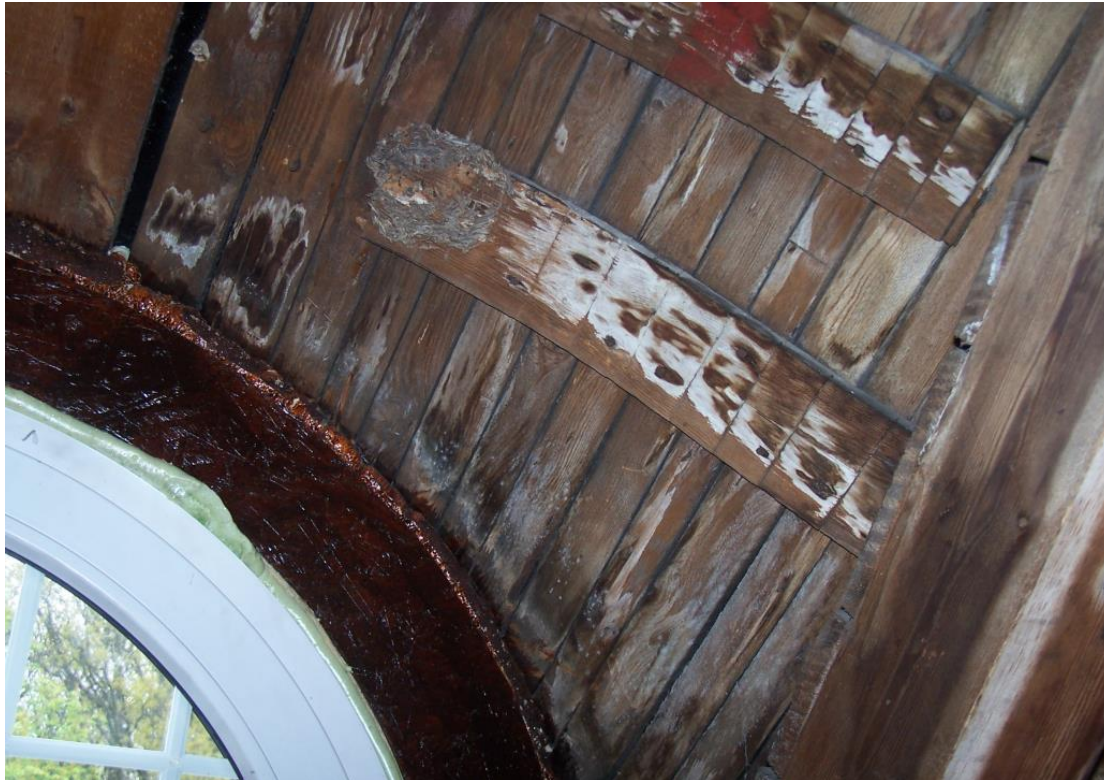
Fotografia nr 1 – Północno zachodnia część więźby dachowej od strony ul. Gabriela Narutowicza. Na fotografii widoczne deskowanie nad oknem bawolim. Deskowanie porażone jest przez grzyby domowe *Serpula Lacrymans*.

- W czasie remontu więźby dachowej należy usunąć wszystkie deski porażone przez grzyby domowe *Serpula Lacrymans*, to znaczy o zabarwieniu brunatnym i białym.

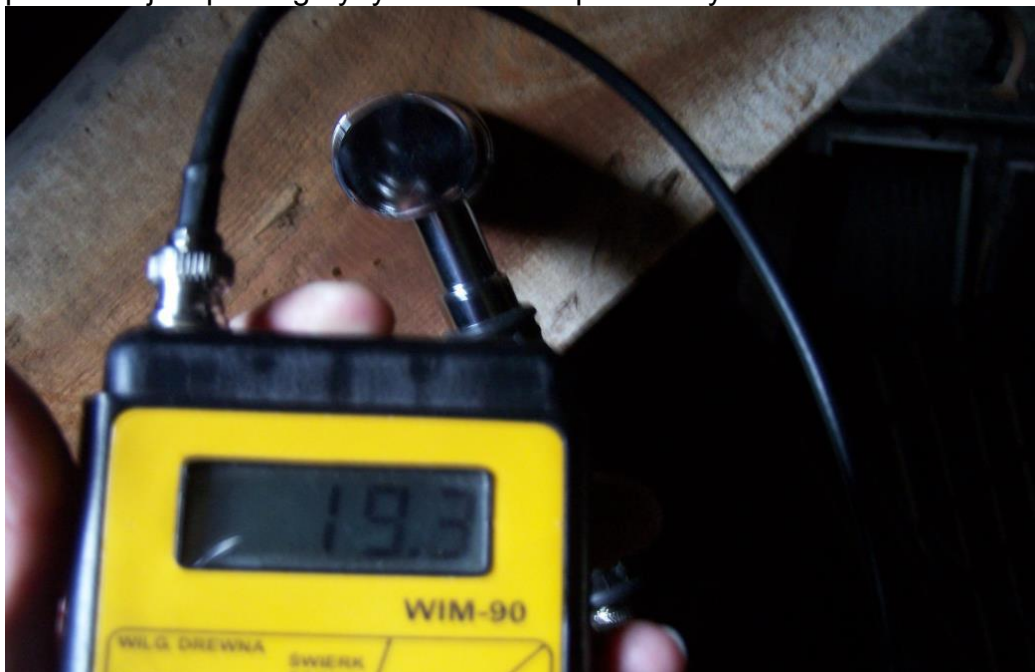
Fotografia nr 2 – Pomiar wilgotności drewna $W = 19,3 \%$.

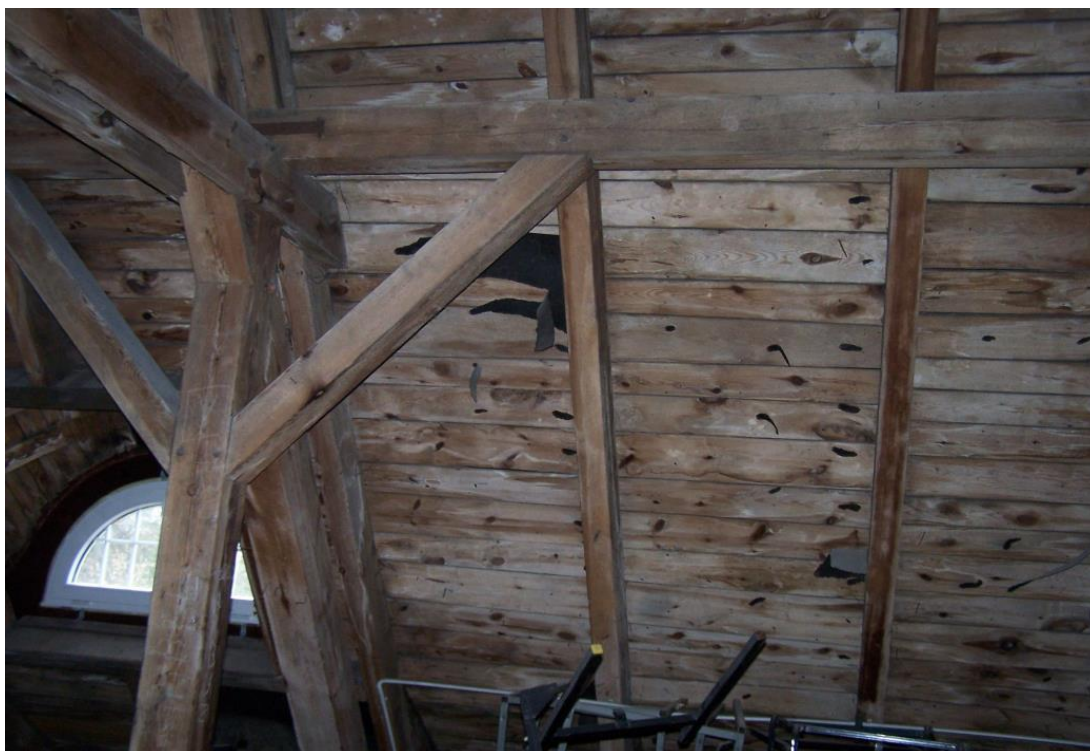
Fotografia nr 3 – Północno zachodni narożnik od strony ul. Gabriela Narutowicza porażony przez grzyby domowe *Serpula Lacrymans*. Biały nalot na deskach i elementach konstrukcyjnych wywołany jest przez grzyby.

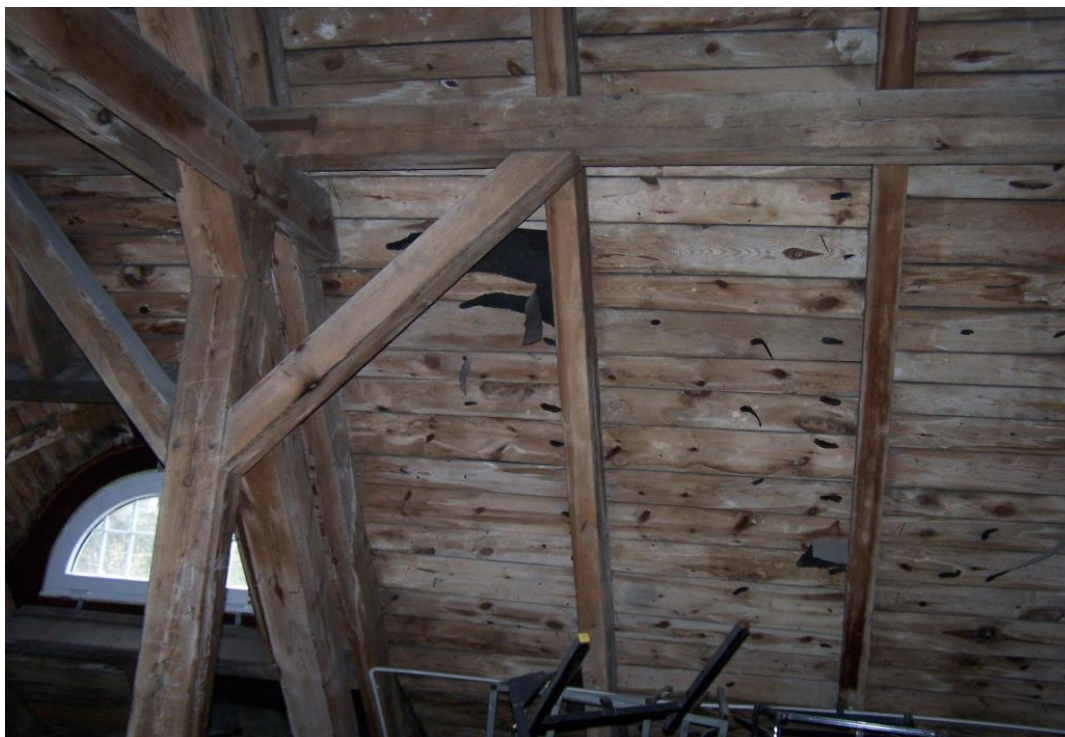
Fotografia nr 4 - Południowo zachodni narożnik od strony ul. Fryderyka Chopina porażony jest przez grzyby domowe *Serpula Lacrymans*. Drewniane elementy więźby dachowej i deskowanie pokryte są białym nalotem wywołanym przez grzyby.

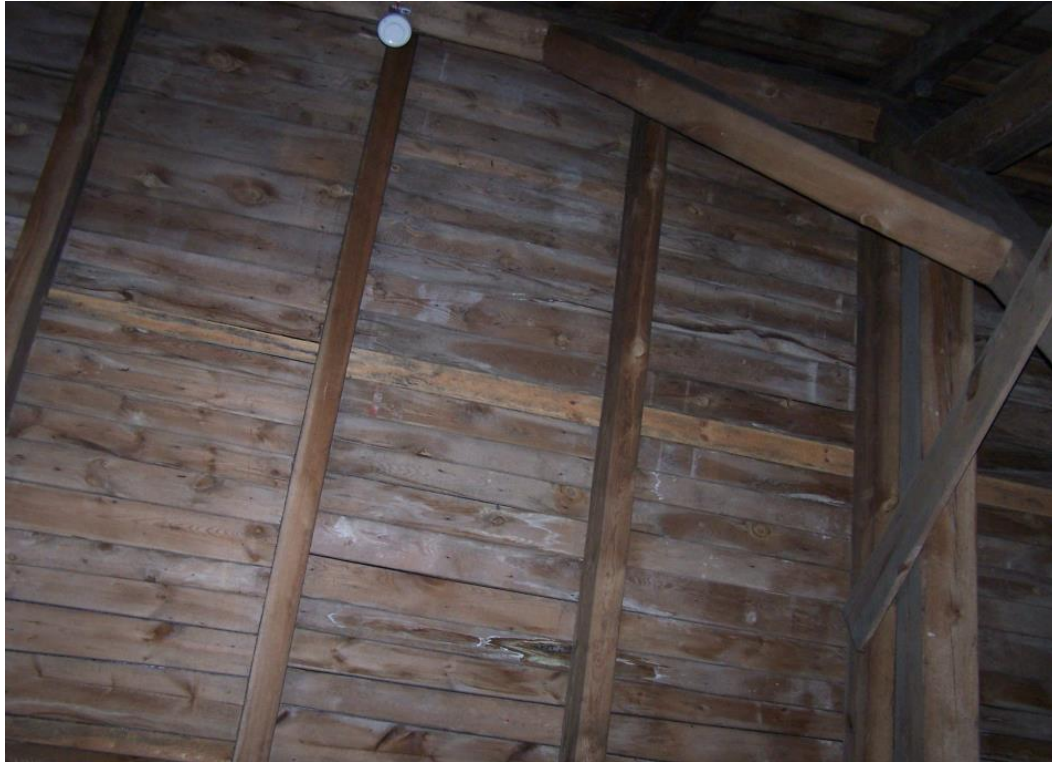
Fotografia nr 5 – Południowa część dachu od strony dziedzińca. Deskowanie pokryte jest powierzchnią warstwą białego nalotu wywołaną przez grzyby domowe *Serpula Lacrymans*.

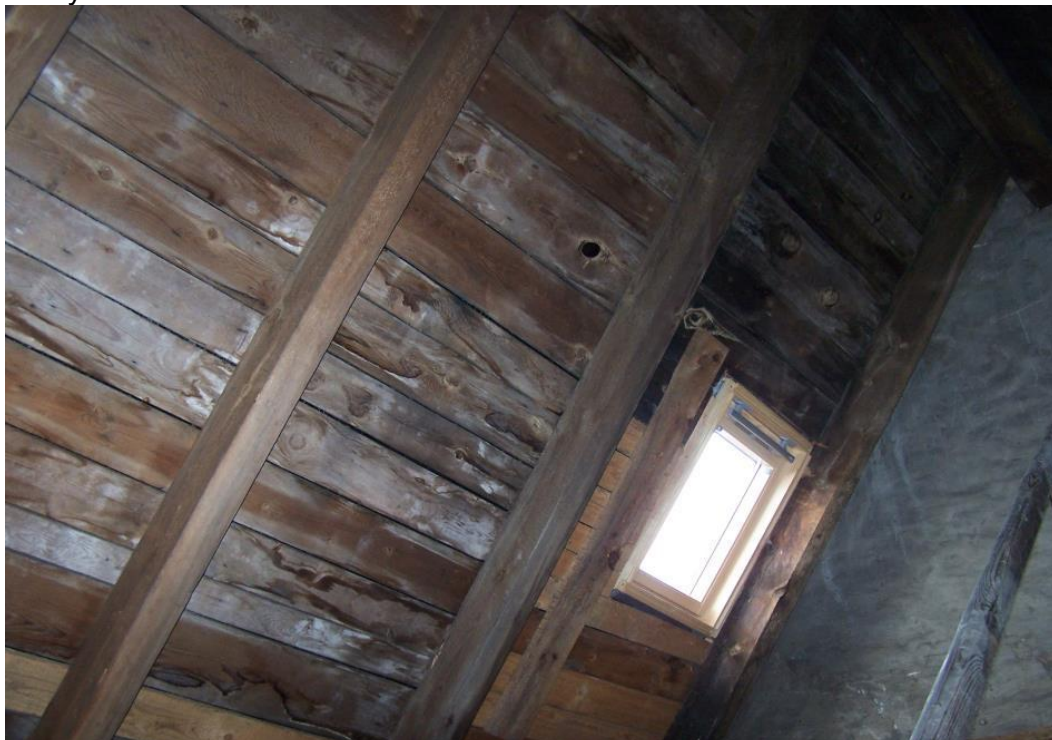
Fotografia nr 6 - Fotografia przedstawia północną część połaci dachu od strony ul. Gabriela Narutowicza. Jest to część niższa dachu, tuż przed ścianą ogniową odgradzającą od części wysokiej. Na deskowaniu połaci dachu widoczne są ślady zacieków, w miejscach tych występują brunatne przebarwienia wywołane przez grzyby domowe *Serpula Lacrymans*. Na deskowaniu widoczny jest biały, powierzchniowy nalot wywołany przez grzyby domowe *Serpula Lacrymans*.

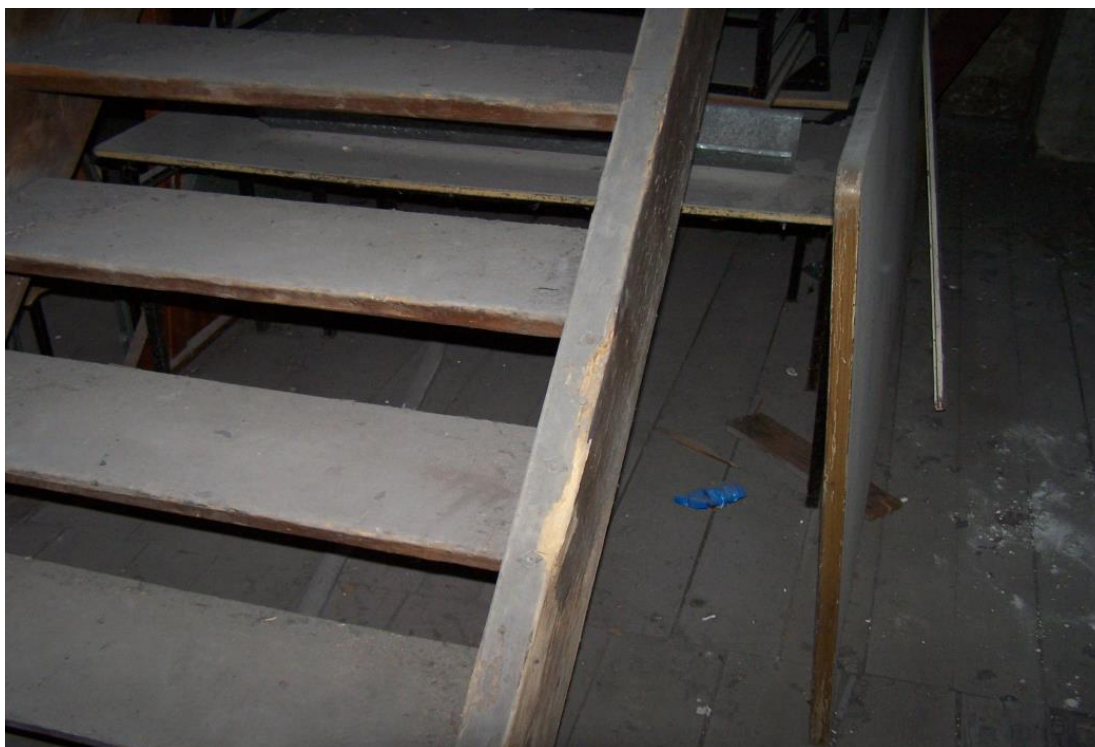
Fotografia nr 7 – Prawy policzek schodów, równoległy do ul. Gabriela Narutowicza jest mocno zaatakowany przez owada kołatka domowego *Anobium punctatum*. Należy wymienić prawy policzek i słupki balustrad.

- Należy wymienić prawy policzek i słupki balustrad przy schodach, pokazane na fotografii nr 7.

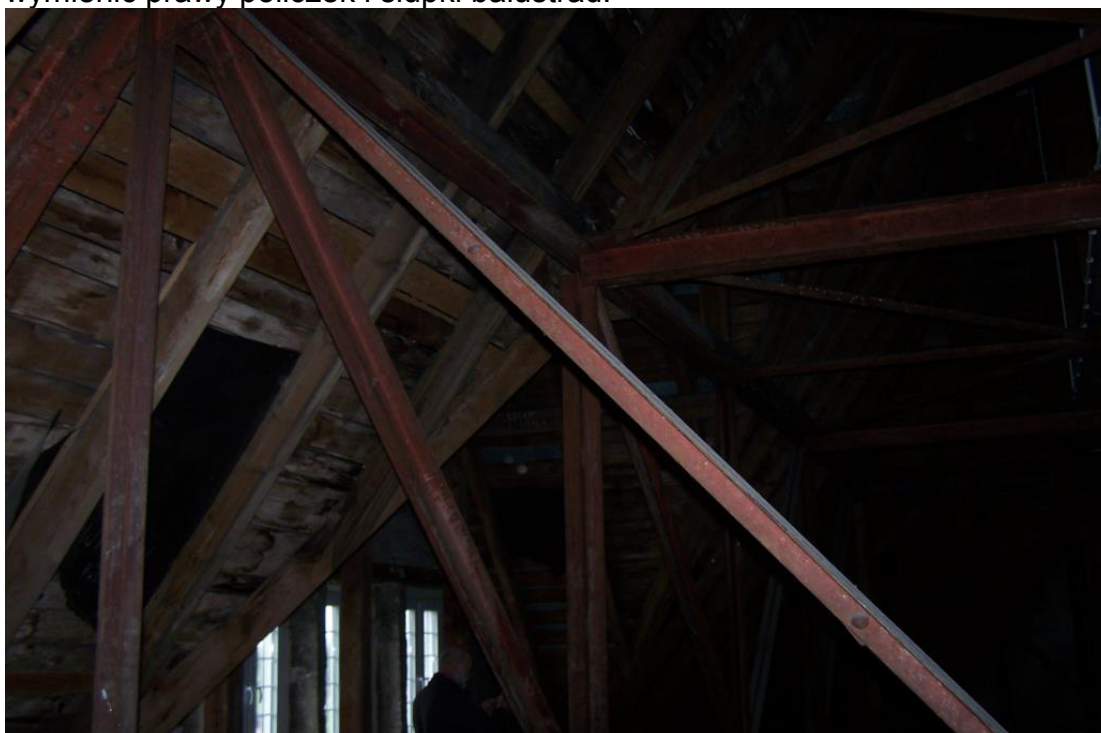
Fotografia nr 8 – Fotografia przedstawia więźbę dachową usztywnioną stalową ramą. Widok w kierunku okien od strony ul. Gabriela Narutowicza. Północna połać dachu jest pokryta białą, cienką powierzchniową warstwą nalotu wywołanego przez grzyby domowe *Serpula Lacrymans*.

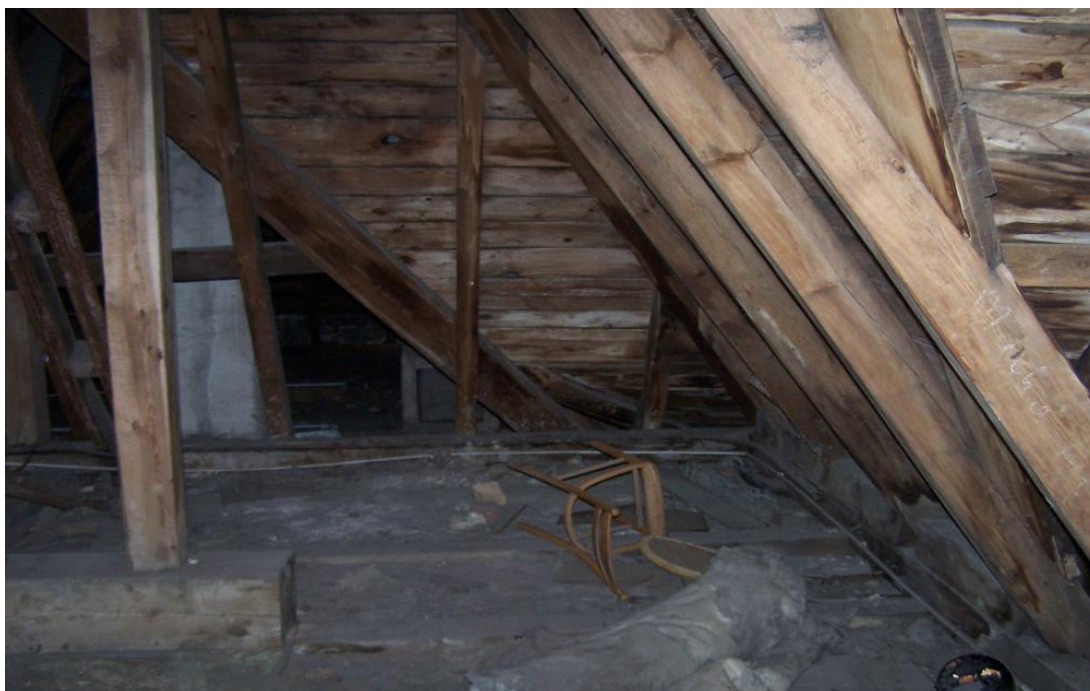
Fotografia nr 9 – Wieżba dachowa usztywniona stalową ramą. Widok w kierunku południowo zachodniego narożnika od strony dziedzińca. Na fotografii widoczna jest belka koszowa i deskowanie, na których widoczne są brunatne przebarwienia świadczące o zaciekach. W chwili obecnej miejsca te porażone są przez grzyby domowe *Serpula Lacrymans*. Ponadto na deskowaniu widoczny jest biały powierzchniowy nalot wywołany przez grzyby domowe *Serpula Lacrymans*.

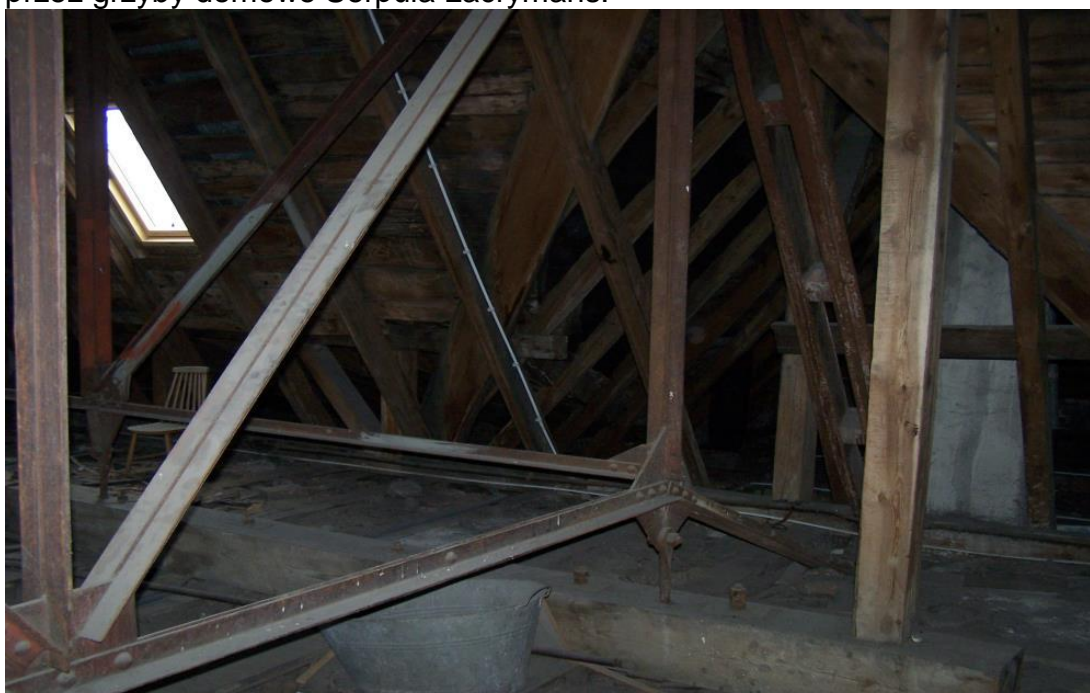
Fotografia nr 10 – Wieżba dachowa usztywniona stalową ramą. Fotografia przedstawia widok w kierunku południowo wschodnim. W centralnej części widoczna belka koszowa na styku wschodniej i południowej połaci dachu. Po prawej stronie widoczna jest część poddasza znajdującego się nad klatką schodową. Większość deskowania pokryta jest białym, cienkim powierzchniowym nalotem wywołanym przez grzyby domowe *Serpula Lacrymans*.

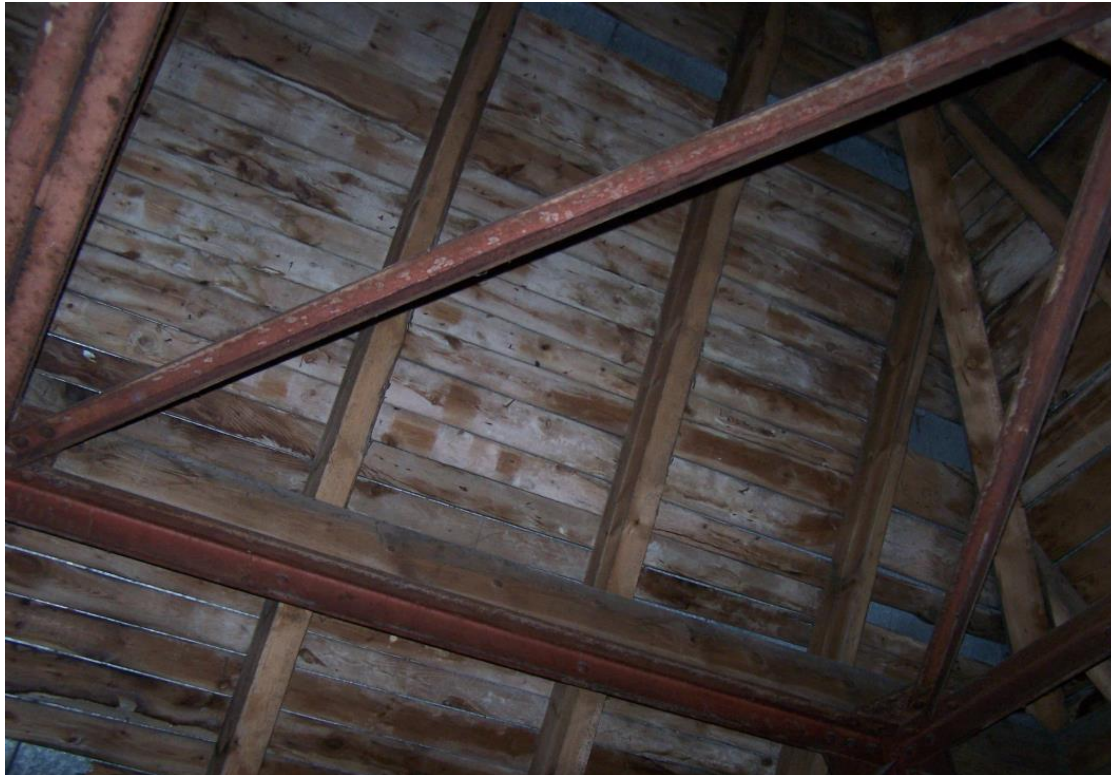
Fotografia nr 11 – Więźba dachowa usztywniona stalową ramą. Fotografia przedstawia widok w kierunku górnej południowej połaci dachu. Deskowanie na tej połaci pokryte jest białym, cienkim nalotem wywołanym przez grzyby domowe *Serpula Lacrymans*.

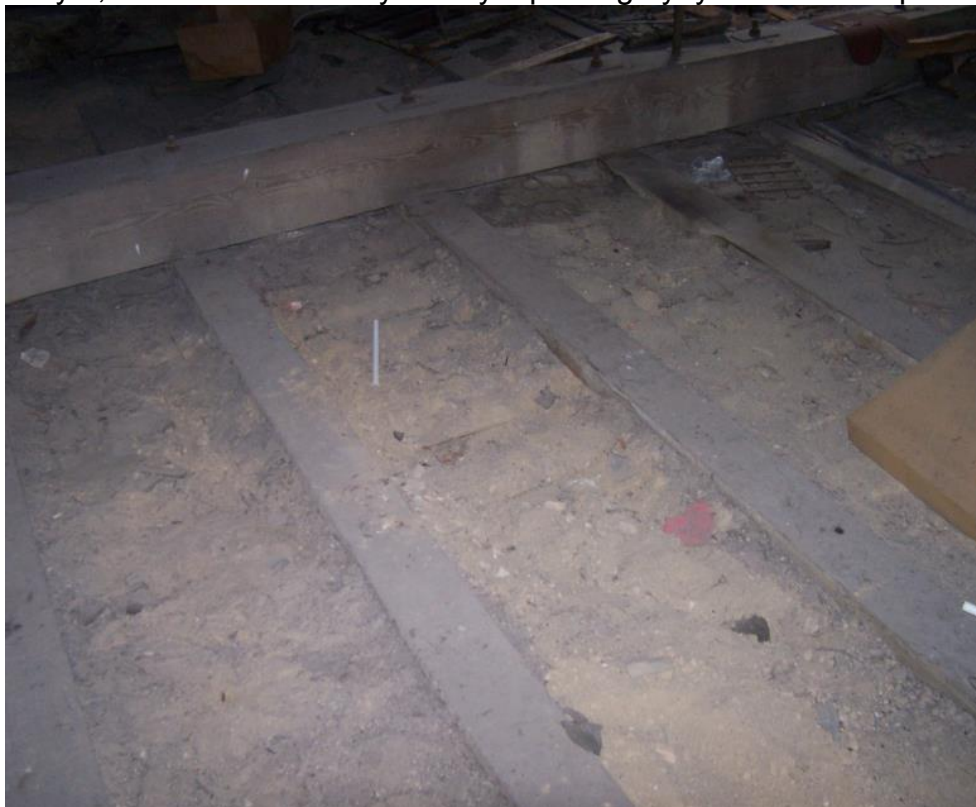
Fotografia nr 12 – Więźba dachowa usztywniona stalową ramą. Fotografia pokazuje polepę piaskową znajdującą się w centralnej części poddasza. Polepa nie jest z wierzchu

pokryta deskami. Konieczne jest ułożenie desek pomiędzy belkami na potrzeby komunikacji. Pow do zadeskowania ok 180 m².

- Należy uzupełnić deskowanie na polepie, pokazane na fotografii nr 12.

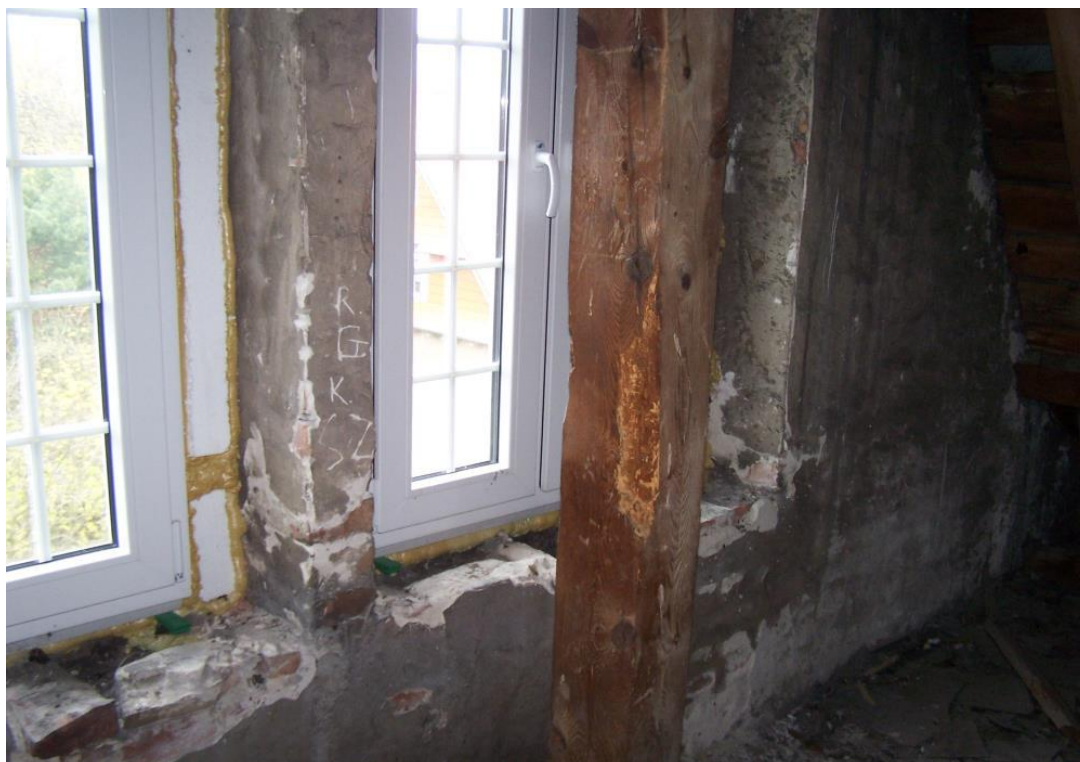
Fotografia nr 13 – Więźba dachowa usztywniona stalową ramą. Na fotografii widoczny jest słup porażony przez owada spuszczela *Hyloterpes bajulus*. Słup znajduje się na prawo od okien znajdujących się od strony ul. Gabriela Narutowicza.

- Słupki porażone przez spuszczała, pokazane na fotografii nr 13 i nr 14, do wymiany.

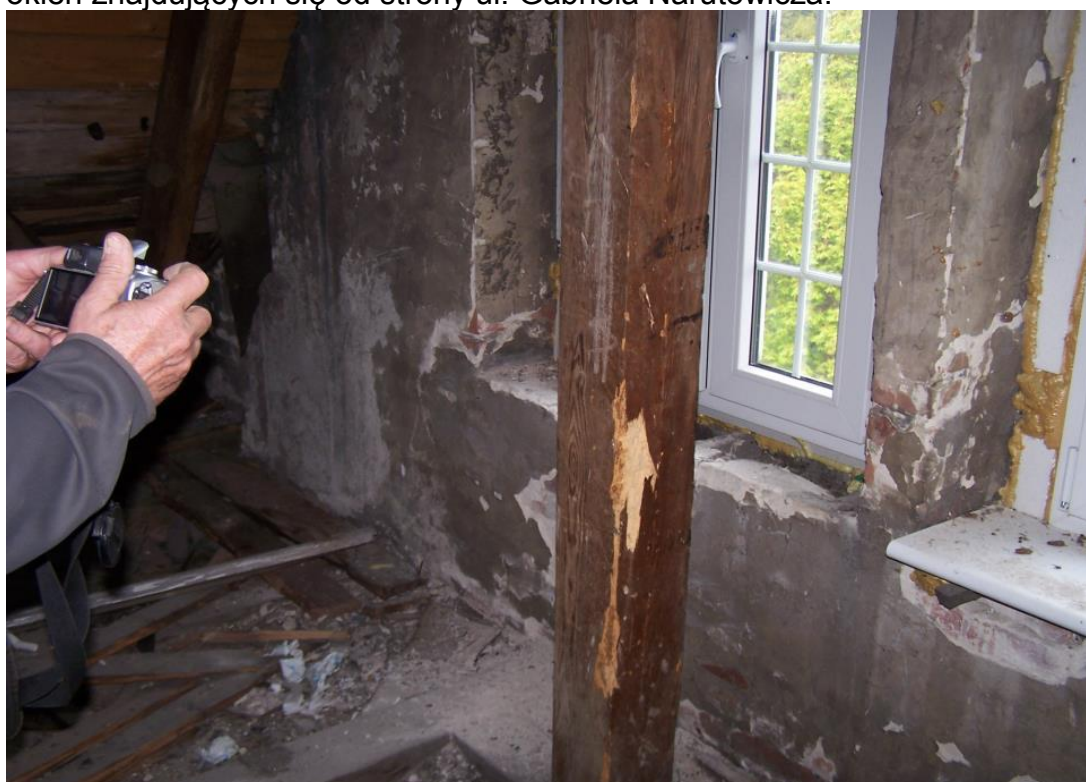
Fotografia nr 14 – Więźba dachowa usztywniona stalową ramą. Na fotografii widoczny jest słup porażony przez owada spuszczela *Hyloterpes bajulus*. Słup znajduje się na lewo od okien znajdujących się od strony ul. Gabriela Narutowicza.

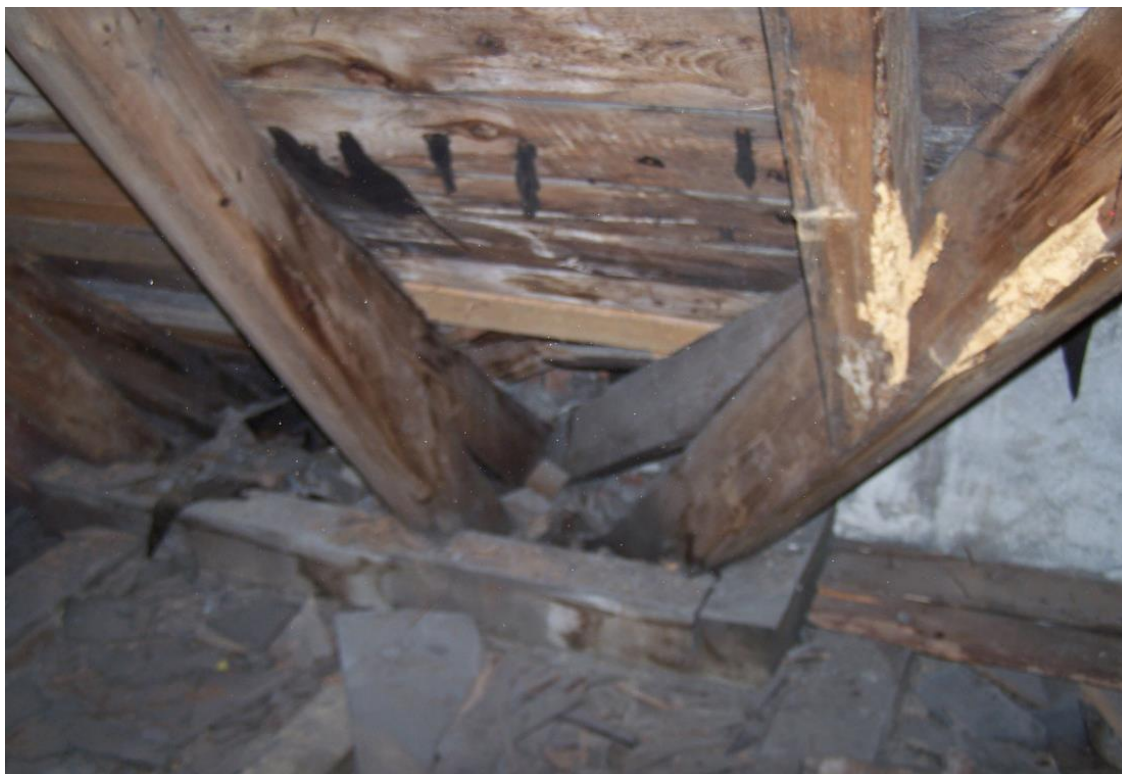
Fotografia nr 15 – Więźba dachowa usztywniona stalową ramą. Południowo wschodnie belki porażone są przez owada spuszczała *Hylotrupes bajulus*.

- Belka koszowa i przyległa do niej krokiew porażone są przez spuszczała, pokazuje to fotografia nr 15, do wymiany.

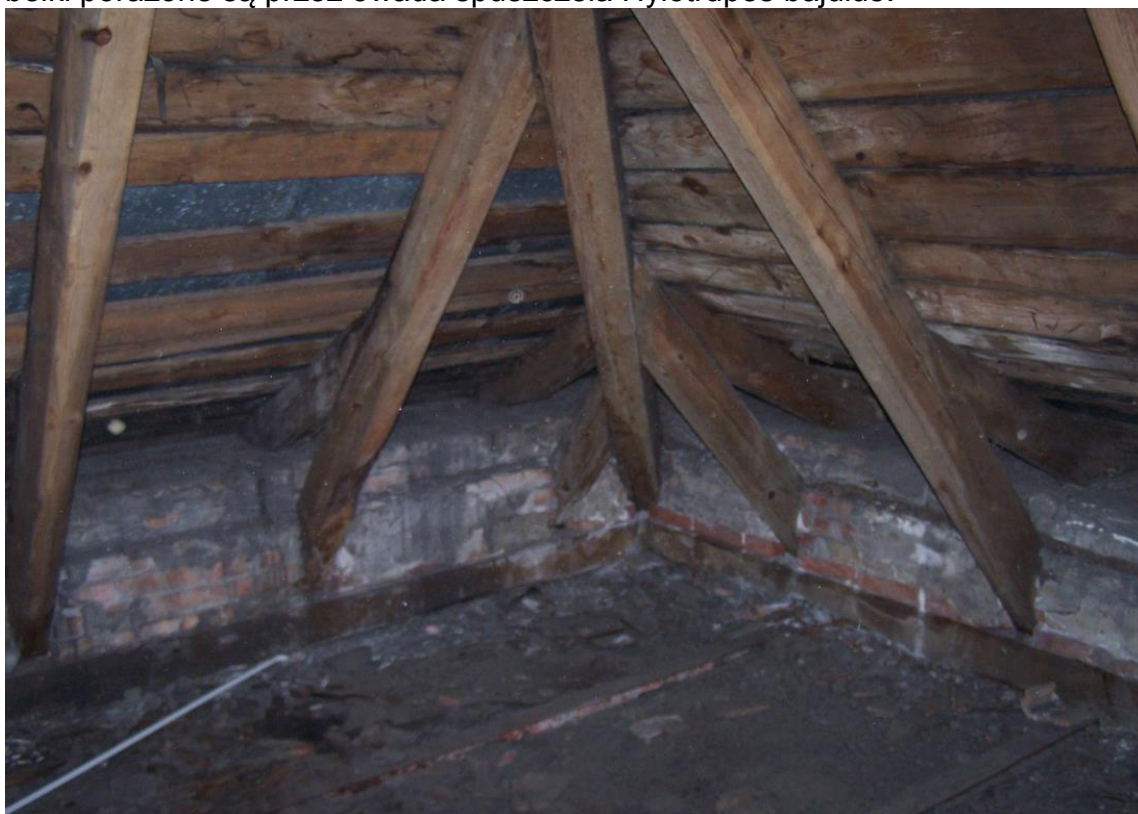
Fotografia nr 16 – Wysoka część dachu nad południową klatką schodową. Na fotografii widoczne jest deskowanie porażone przez grzyby domowe *Serpula Lacrymans*.

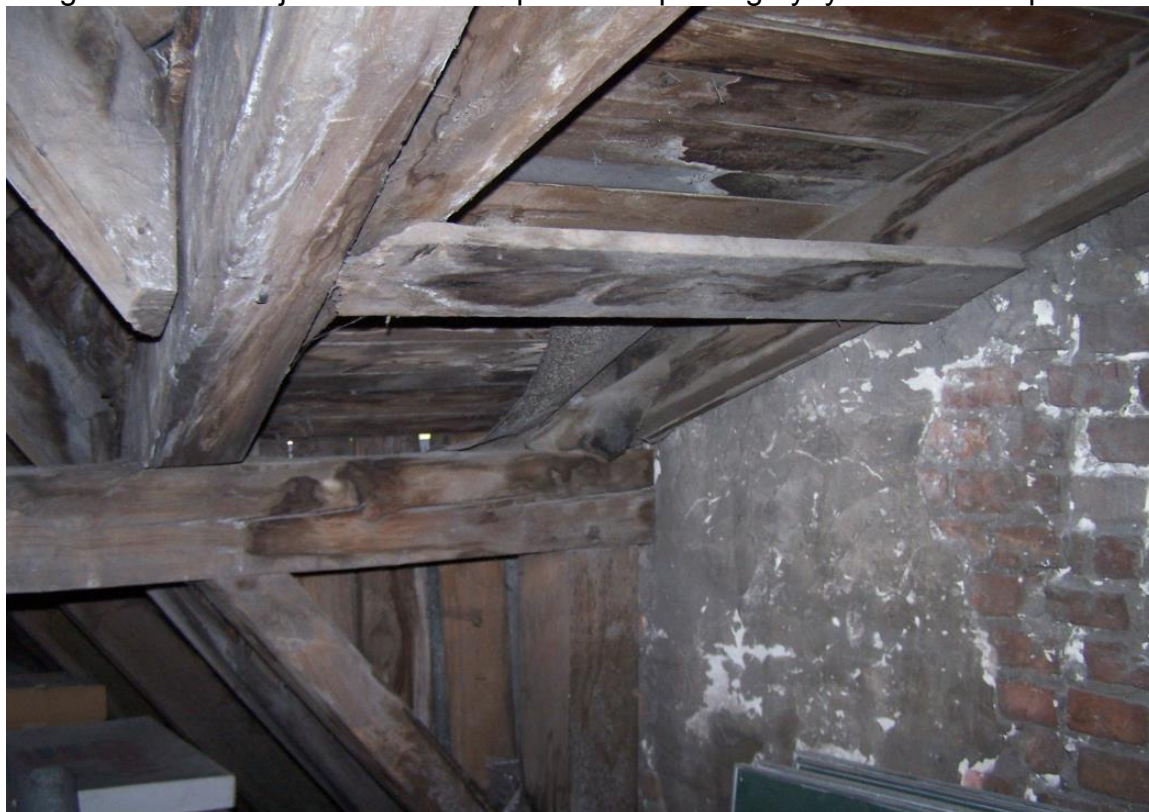
Fotografia nr 17 – Strych równoległy do ul. Mar. Józefa Piłsudskiego. Na fotografii widoczne jest zagrzybienie belki koszowej w północnozachodniej części.

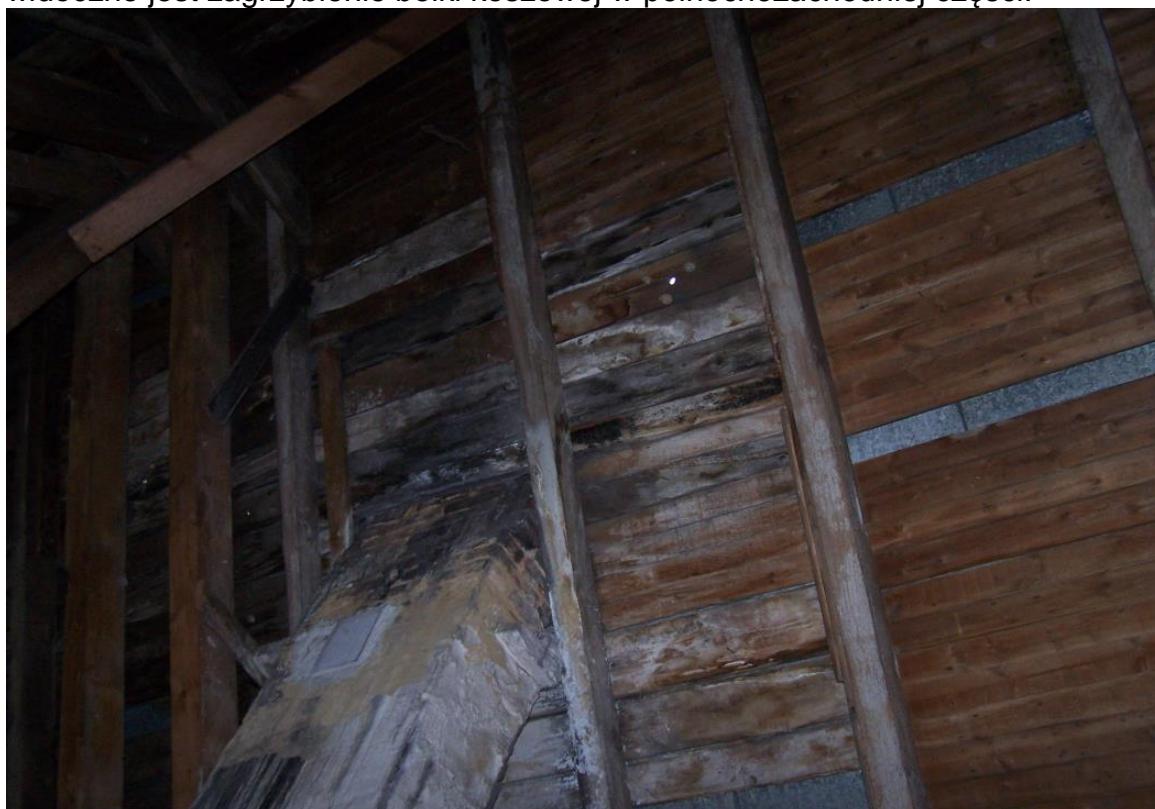
Fotografia nr 18 – Strych równoległy do ul. Mar. Józefa Piłsudskiego. Na fotografii widoczne jest silne zagrzybienie wywołane przez grzyby domowe *Serpula Lacrymans*. Zagrzybienie powstało na skutek nieszczelności wokół komina nr 1.

- Należy dokonać wymiany deskowania 100%, wymiany pokrycia dachowego oraz wymiany obróbek blacharskich wokół kominów, pokazanych na fotografiach nr 18, nr 19, nr 20.

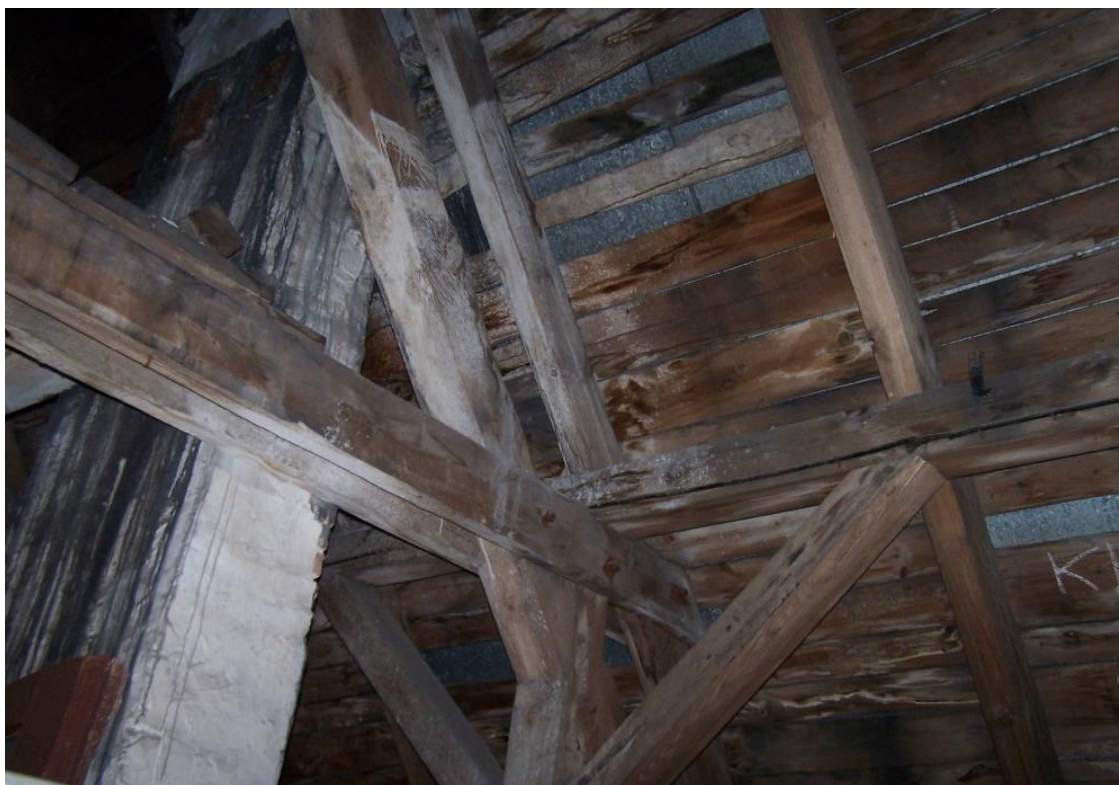
Fotografia nr 19 – Strych równoległy do ul. Mar. Józefa Piłsudskiego. Na fotografii widoczne jest silne zagrzybienie wywołane przez grzyby domowe *Serpula Lacrymans*. Zagrzybienie powstało na skutek nieszczelności wokół komina nr 2.

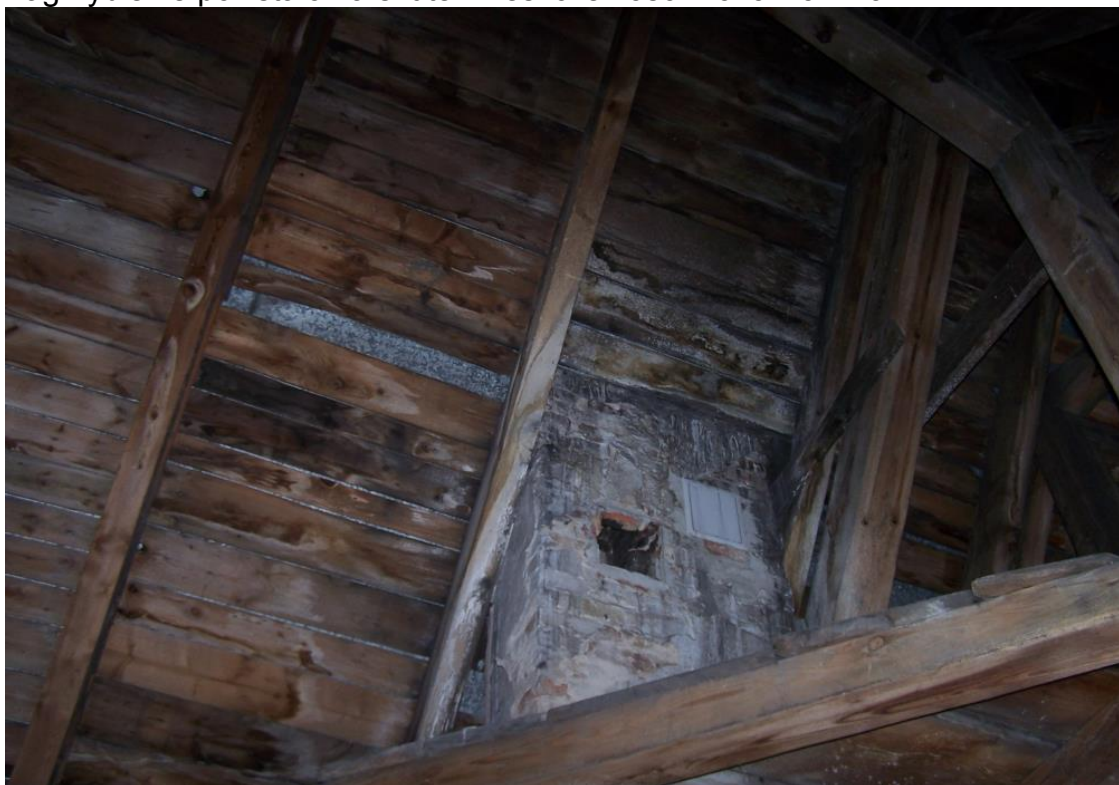
Fotografia nr 20 – Strych równoległy do ul. Mar. Józefa Piłsudskiego. Na fotografii widoczne jest silne zagrzybienie wywołane przez grzyby domowe *Serpula Lacrymans*. Zagrzybienie powstało na skutek nieszczelności wokół komina nr 3.

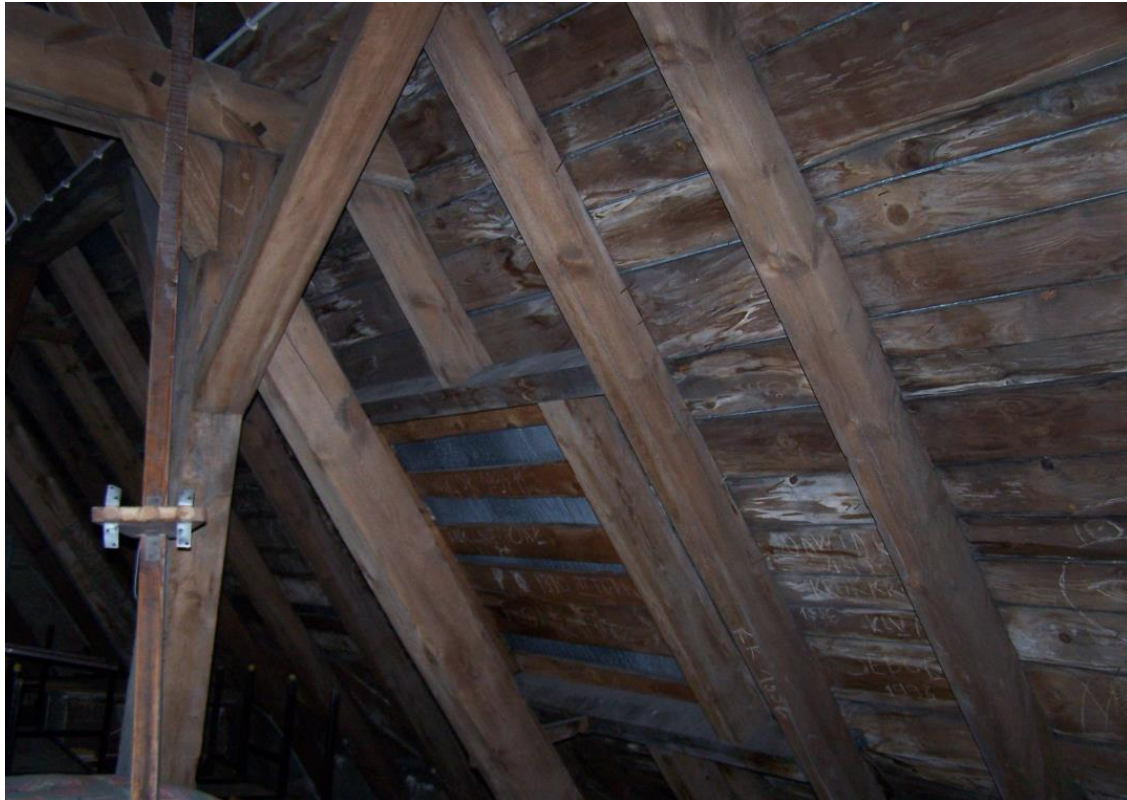
Fotografia nr 21 – Strych równoległy do ul. Mar. Józefa Piłsudskiego. Zagrzybione deskowanie na wschodniej połaci w części środkowej. zagrzybienie wywołane przez grzyby domowe *Serpula Lacrymans*.

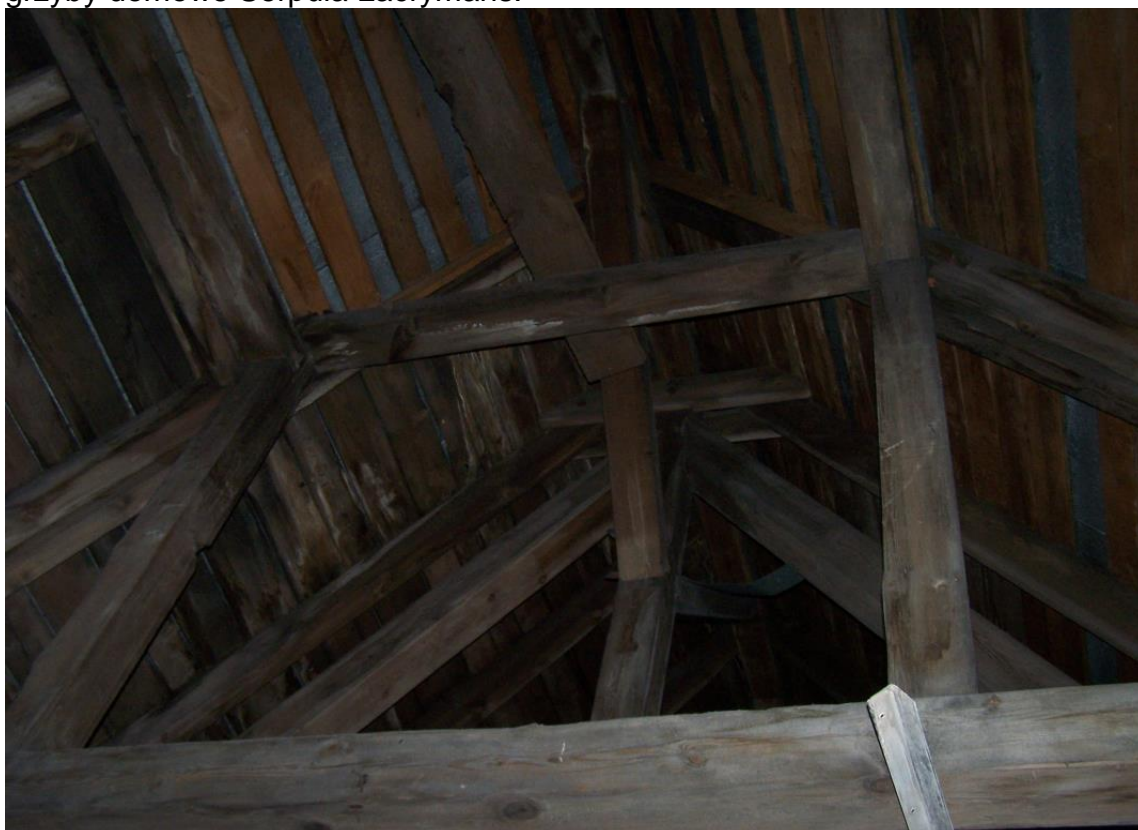
Fotografia nr 22 – Deskowanie i belki konstrukcyjne w górnej części zachodniej połaci dachu są silnie zagrzybione. Zagrzybienie wywołane jest przez grzyby domowe *Serpula Lacrymans*.

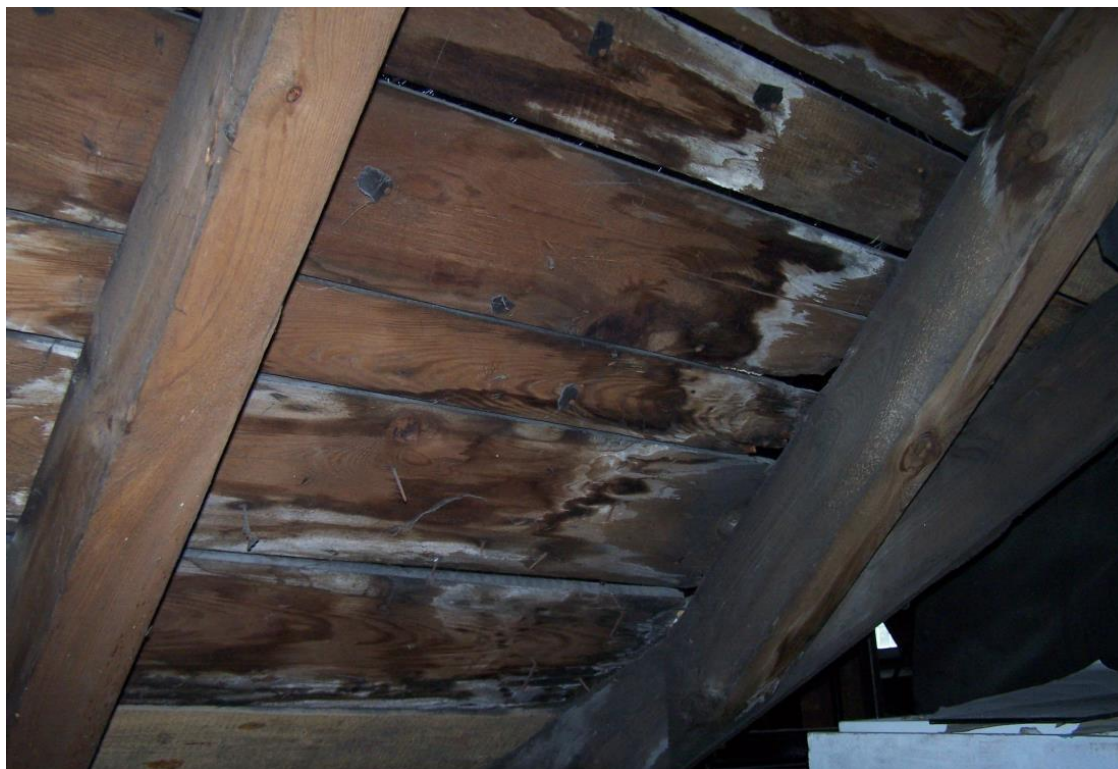
Fotografia nr 23 – Mały daszek; wejście do niego jest przez balkon w Auli. Na fotografii widoczne jest silne zagrzybienie deskowania w formie brunatnych przebarwień i białych nalotów. Jest to efekt działania grzybów domowych *Serpula Lacrymans*. Zagrzybienie powstało na skutek zawilgocenia desek. Deski były zawilgocone przez nieszczelności w pokryciu dachu.
