Tytuł opracowania: Ekspertyza mykologiczna więźby dachowej w budynku szkoły podstawowej w Świnoujściu przy ul. Gabriela Narutowicza 10.

Warszawa, 2 maja 2015 r.

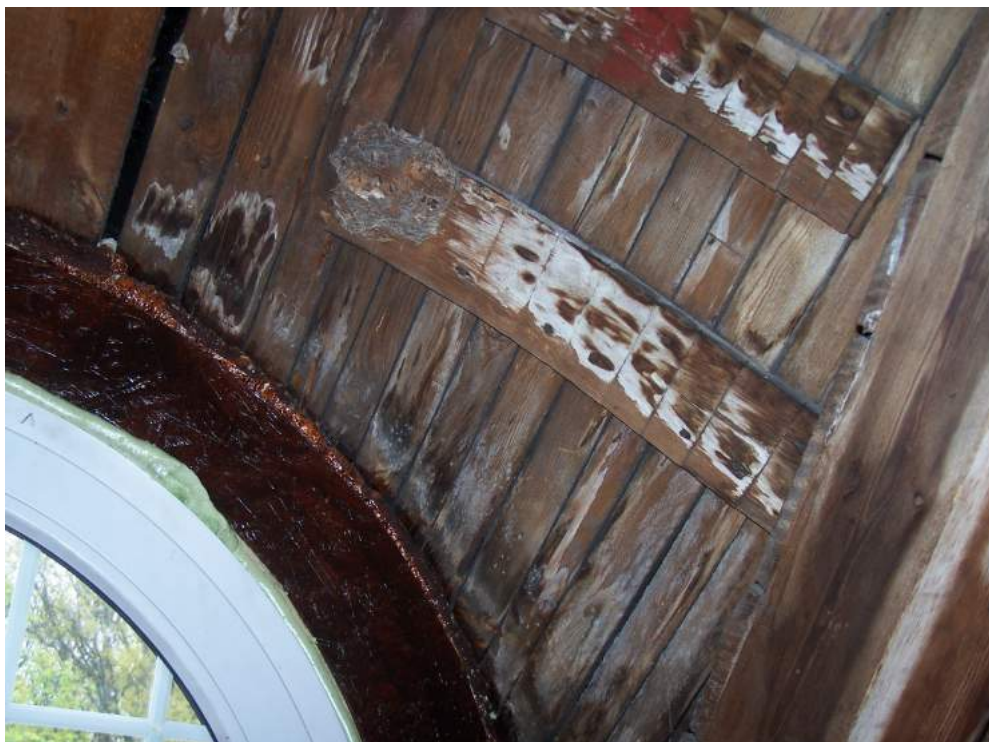
Fotografia nr 1 – Północno zachodnia część więźby dachowej od strony ul. Gabriela Narutowicza. Na fotografii widoczne deskowanie nad oknem bawolim. Deskowanie porażone jest przez grzyby domowe *Serpula Lacrymans*.

- W czasie remontu więzby dachowej należy usunąć wszystkie deski porażone przez grzyby domowe *Serpula Lacrymans*, to znaczy o zabarwieniu brunatnym i białym.
- Drewniane belki konstrukcyjne porażone przez grzyby domowe *Serpula Lacrymans*, to znaczy o zabarwieniu brunatnym i białym należy ociosać lub oszlifować.
- Wszystkie drewniane elementy więzby dachowej muszą być zaimpregnowane preparatem grzybobójczym „Boramon”.
- Należy zdemontować w oknach bawolich wkłady szybowe i zastąpić je siatkami zabezpieczającymi przed wlotem ptaków.
- W części okien dużych należy zdemontować wkłady szybowe i zainstalować siatki zabezpieczające przed wlotem ptaków.
- Należy zaprojektować system wentylacji poddaszy tak, aby nie dochodziło do zagrzybień poddaszy. Szczelne plastikowe okna uniemożliwiły naturalną cyrkulację na poddaszach. Dobierając nowe pokrycie dachowe należy

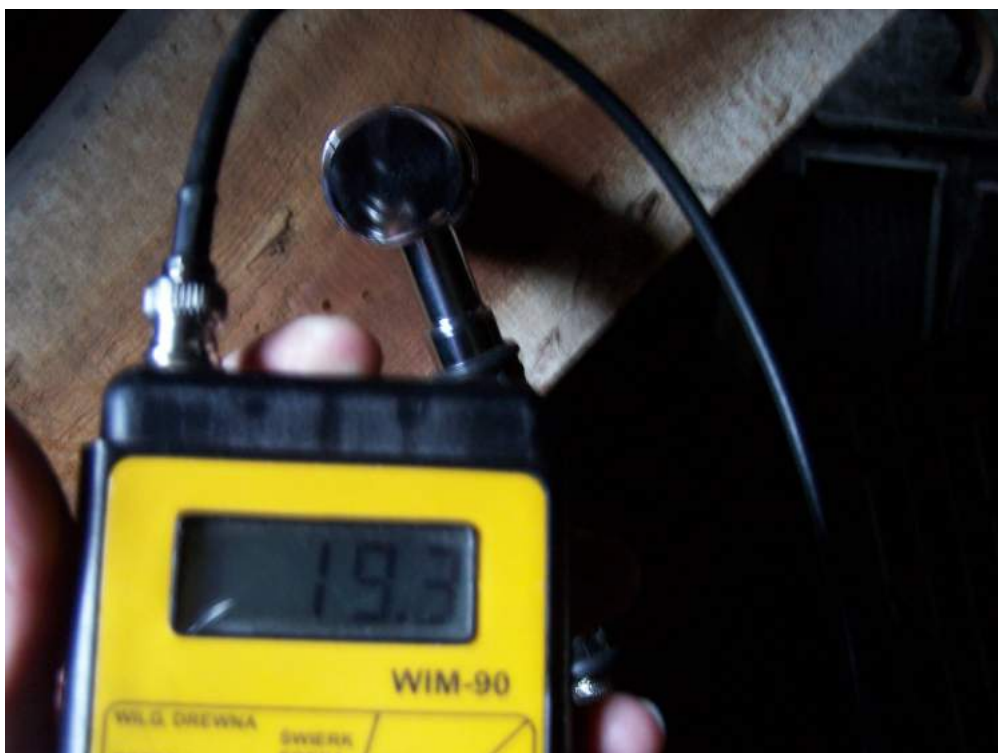
Fotografia nr 2 – Pomiar wilgotności drewna $W = 19,3 \%$.

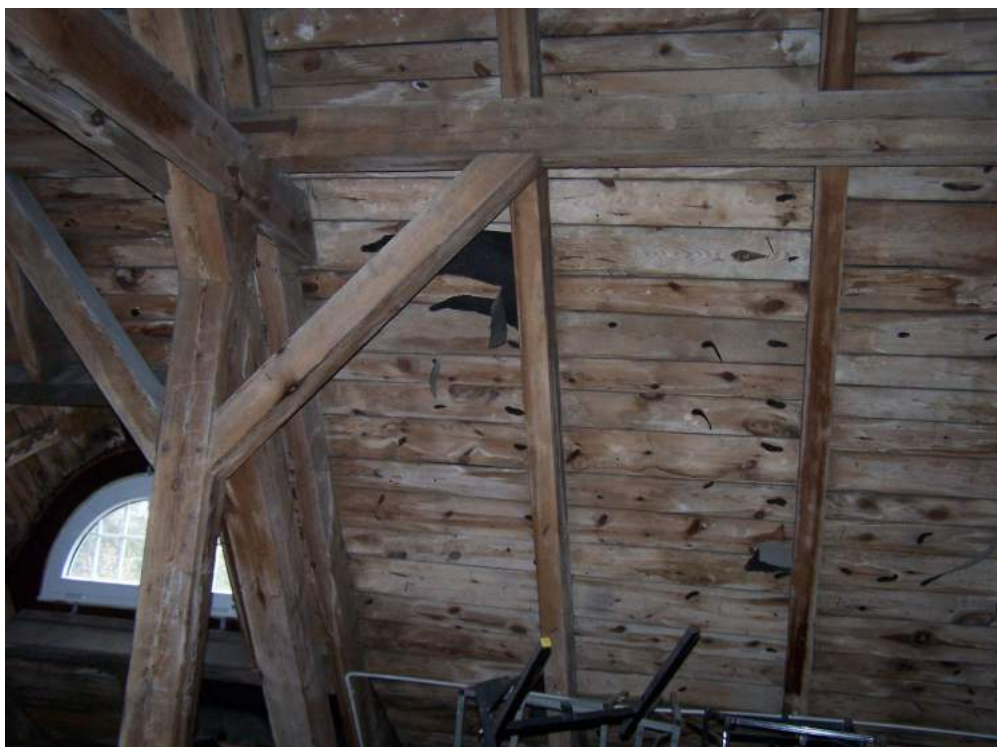
Fotografia nr 3 – Północno zachodni narożnik od strony ul. Gabriela Narutowicza porażony przez grzyby domowe *Serpula Lacrymans*. Biały nalot na deskach i elementach konstrukcyjnych wywołany jest przez grzyby.

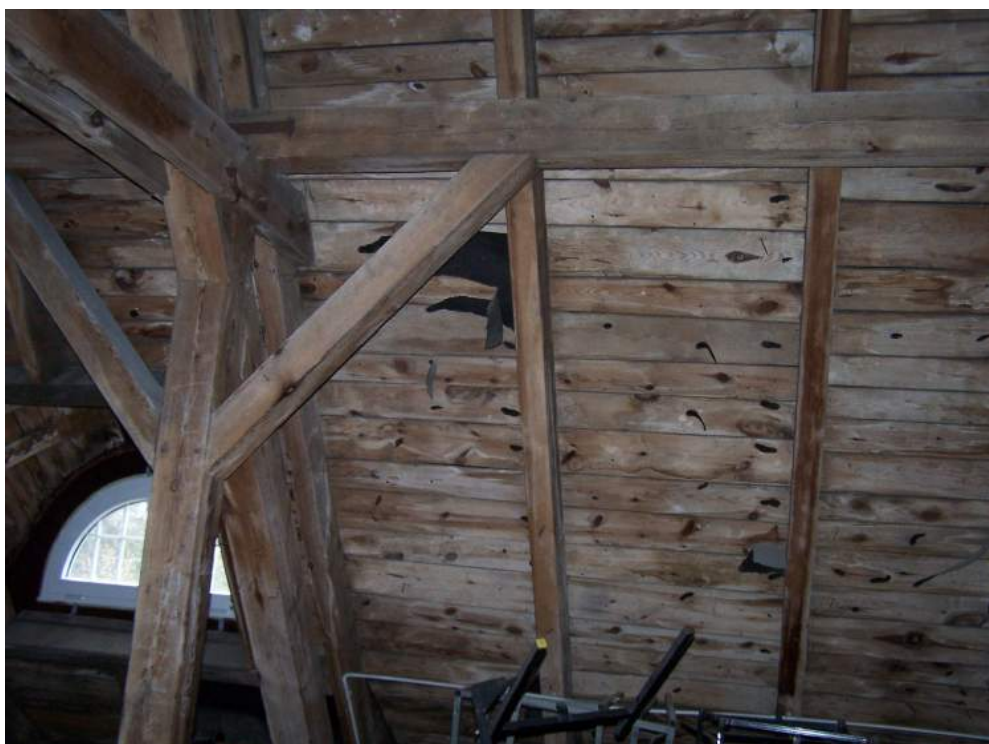
Fotografia nr 4 - Południowo zachodni narożnik od strony ul. Fryderyka Chopina porażony jest przez grzyby domowe *Serpula Lacrymans*. Drewniane elementy więźby dachowej i deskowanie pokryte są białym nalotem wywołanym przez grzyby.

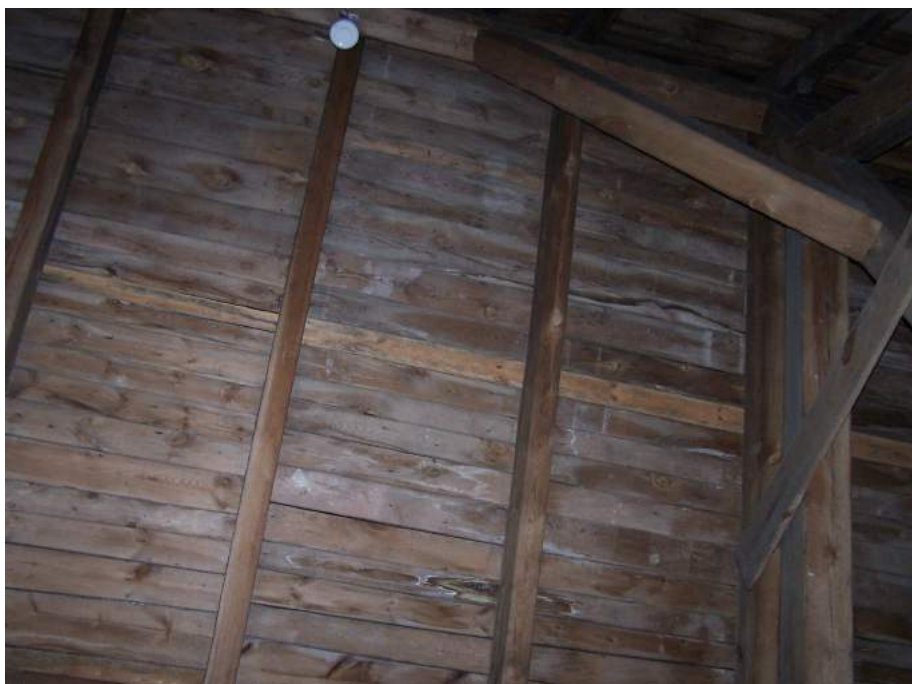
Fotografia nr 5 – Południowa część dachu od strony dziedzińca. Deskowanie pokryte jest powierzchnią warstwą białego nalotu wywołaną przez grzyby domowe *Serpula Lacrymans*.

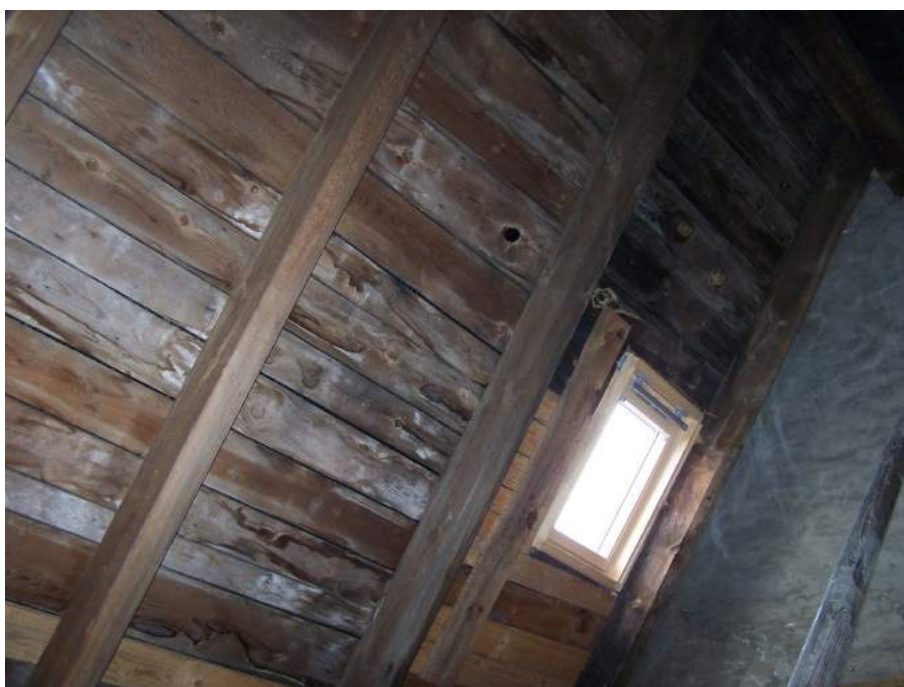
Fotografia nr 6 - Fotografia przedstawia północną część połaci dachu od strony ul. Gabriela Narutowicza. Jest to część niższa dachu, tuż przed ścianą ogniową odgradzającą od części wysokiej. Na deskowaniu połaci dachu widoczne są ślady zacieków, w miejscach tych występują brunatne przebarwienia wywołane przez grzyby domowe *Serpula Lacrymans*. Na deskowaniu widoczny jest biały, powierzchniowy nalot wywołany przez grzyby domowe *Serpula Lacrymans*.

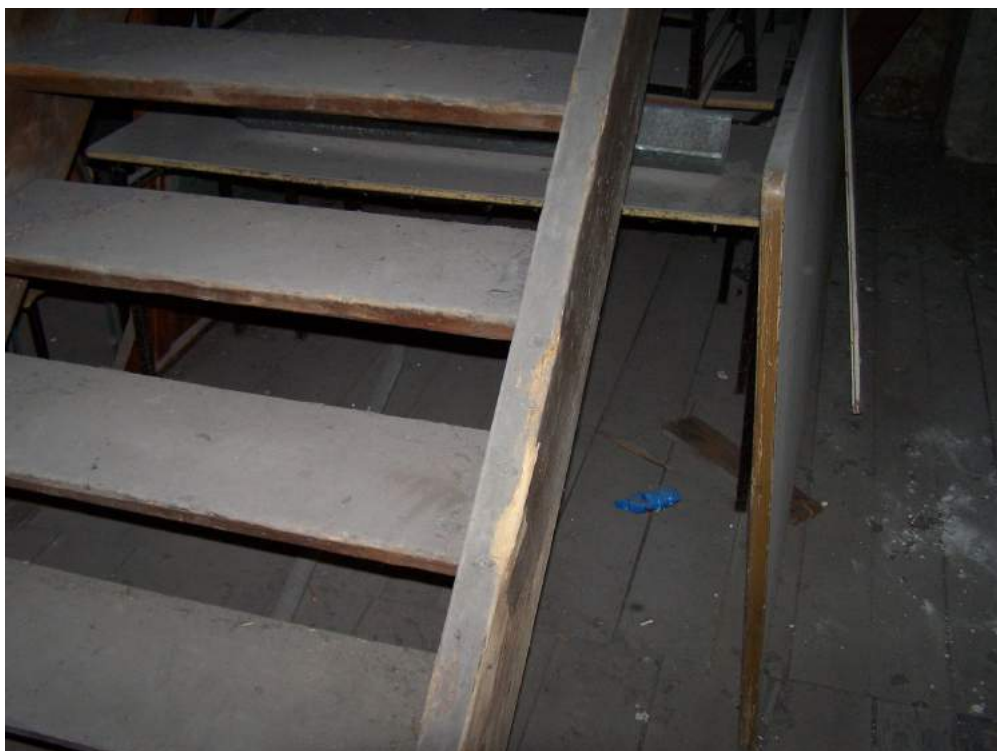
Fotografia nr 7 – Prawy policzek schodów, równoległy do ul. Gabriela Narutowicza jest mocno zaatakowany przez owada kołatka domowego *Anobium punctatum*. Należy wymienić prawy policzek i słupki balustrad.

- Należy wymienić prawy policzek i słupki balustrad przy schodach, pokazane na fotografii nr 7.

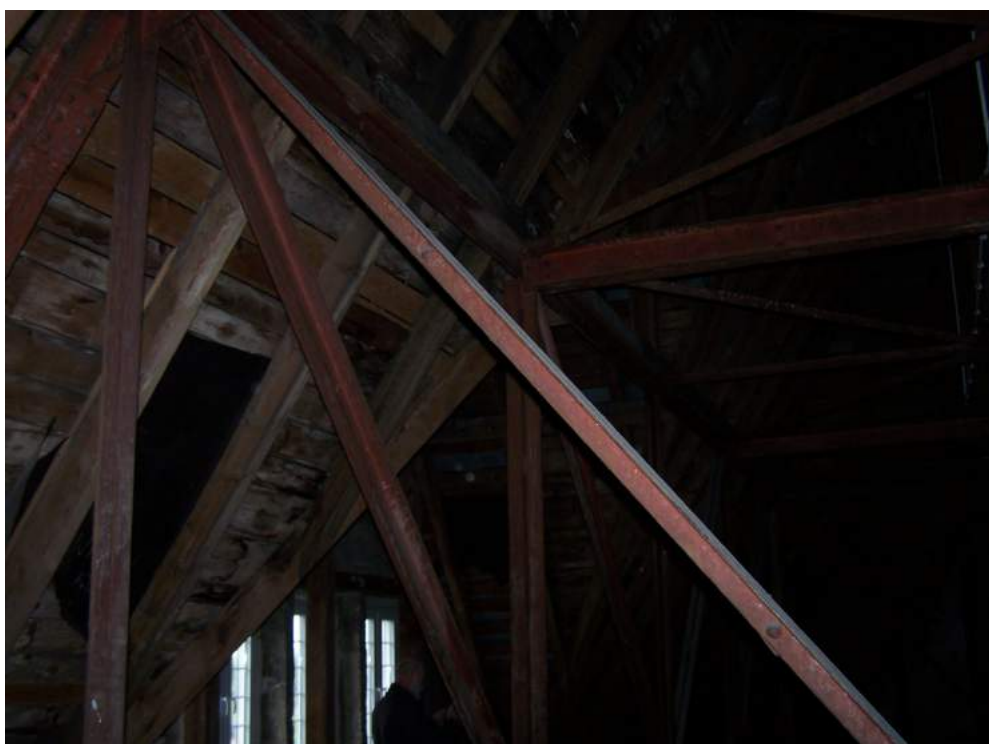
Fotografia nr 8 – Fotografia przedstawia więźbę dachową usztywnioną stalową ramą. Widok w kierunku okien od strony ul. Gabriela Narutowicza. Północna połać dachu jest pokryta białą, cienką powierzchniową warstwą nalotu wywołanego przez grzyby domowe *Serpula Lacrymans*.

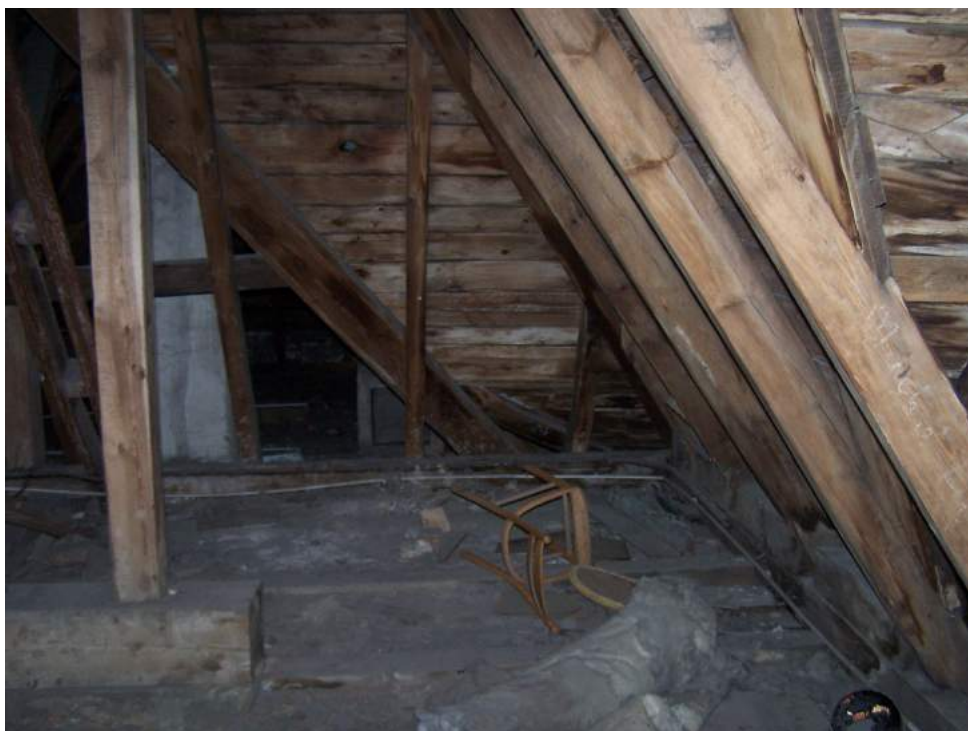
Fotografia nr 9 – Więźba dachowa usztywniona stalową ramą. Widok w kierunku południowo zachodniego narożnika od strony dziedzińca. Na fotografii widoczna jest belka koszowa i deskowanie, na których widoczne są brunatne przebarwienia świadczące o zaciekach. W chwili obecnej miejsca te porażone są przez grzyby domowe *Serpula Lacrymans*. Ponadto na deskowaniu widoczny jest biały powierzchniowy nalot wywołany przez grzyby domowe *Serpula Lacrymans*.

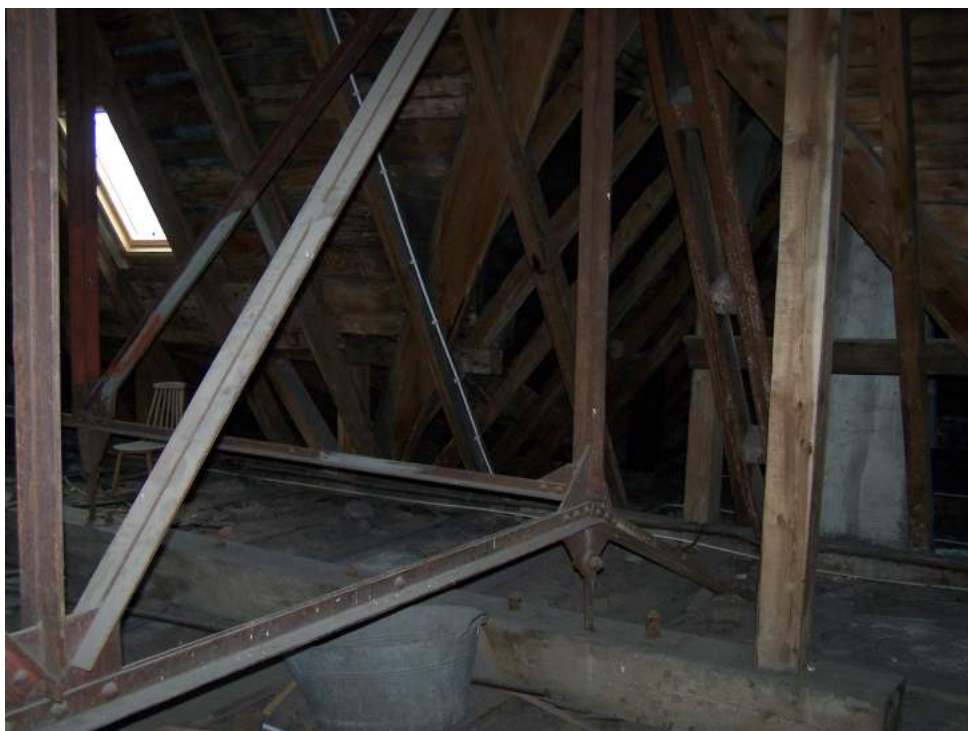
Fotografia nr 10 – Więżba dachowa usztywniona stalową ramą. Fotografia przedstawia widok w kierunku południowo wschodnim. W centralnej części widoczna belka koszowa na styku wschodniej i południowej połaci dachu. Po prawej stronie widoczna jest część poddasza znajdującego się nad klatką schodową. Większość deskowania pokryta jest białym, cienkim powierzchniowym nalotem wywołanym przez grzyby domowe *Serpula Lacrymans*.

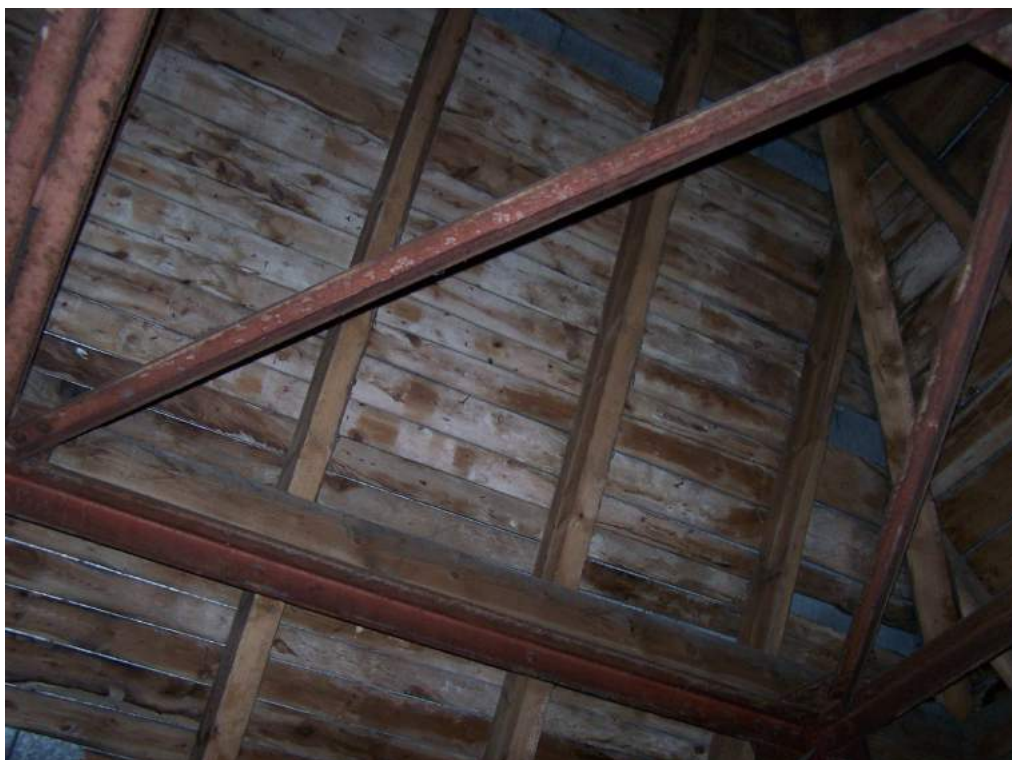
Fotografia nr 11 – Więźba dachowa usztywniona stalową ramą. Fotografia przedstawia widok w kierunku górnej południowej połaci dachu. Deskowanie na tej połaci pokryte jest białym, cienkim nalotem wywołanym przez grzyby domowe *Serpula Lacrymans*.

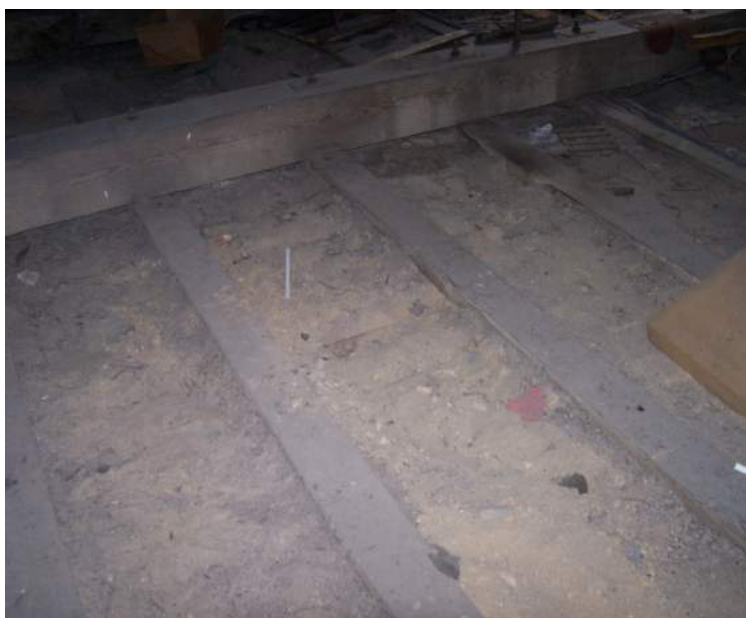
Fotografia nr 12 – Więźba dachowa usztywniona stalową ramą. Fotografia pokazuje polepę piaskową znajdującą się w centralnej części poddasza. Polepa nie jest z wierzchu pokryta deskami. Konieczne jest ułożenie desek pomiędzy belkami na potrzeby komunikacji.

- Należy uzupełnić deskowanie na polepie, pokazane na fotografii nr 12.

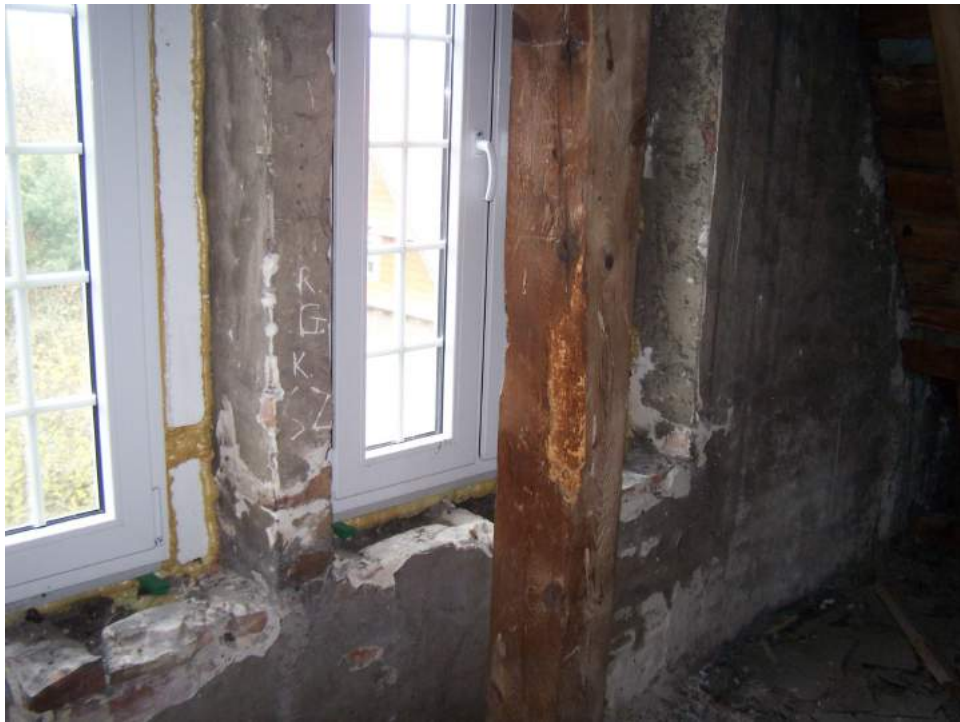
Fotografia nr 13 – Więźba dachowa usztywniona stalową ramą. Na fotografii widoczny jest słup porażony przez owada spuszczała *Hylotrupes bajulus*. Słup znajduje się na prawo od okien znajdujących się od strony ul. Gabriela Narutowicza.

Fotografia nr 14 – Więźba dachowa usztywniona stalową ramą. Na fotografii widoczny jest słup porażony przez owada spuszczała *Hylotrupes bajulus*. Słup znajduje się na lewo od okien znajdujących się od strony ul. Gabriela Narutowicza.

- Słupki porażone przez spuszczała, pokazane na fotografii nr 13 i nr 14, do wymiany.

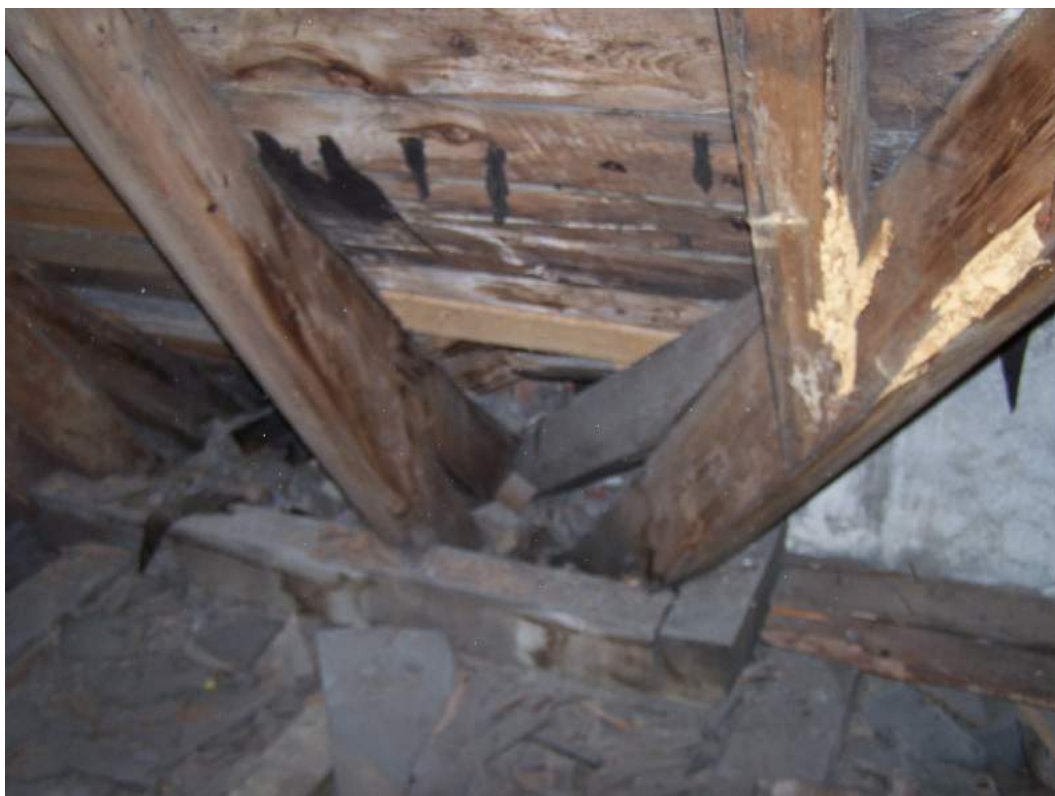
Fotografia nr 15 – Więźba dachowa usztywniona stalową ramą. Południowo wschodnie belki porażone są przez owada spuszczela *Hylotrupes bajulus*

- Belka koszowa i przyległa do niej krokiew porażone są przez spuszczała, pokazuje to fotografia nr 15, do wymiany.

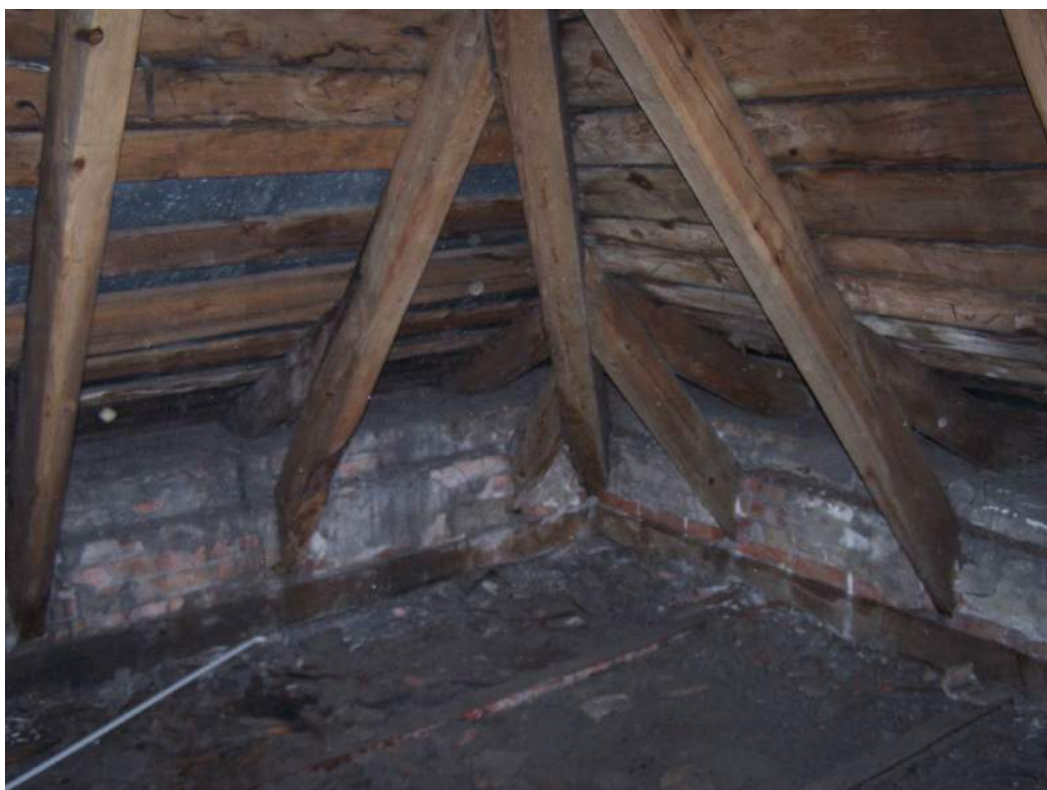
Fotografia nr 16 – Wysoka część dachu nad południową klatką schodową. Na fotografii widoczne jest deskowanie porażone przez grzyby domowe *Serpula Lacrymans*.

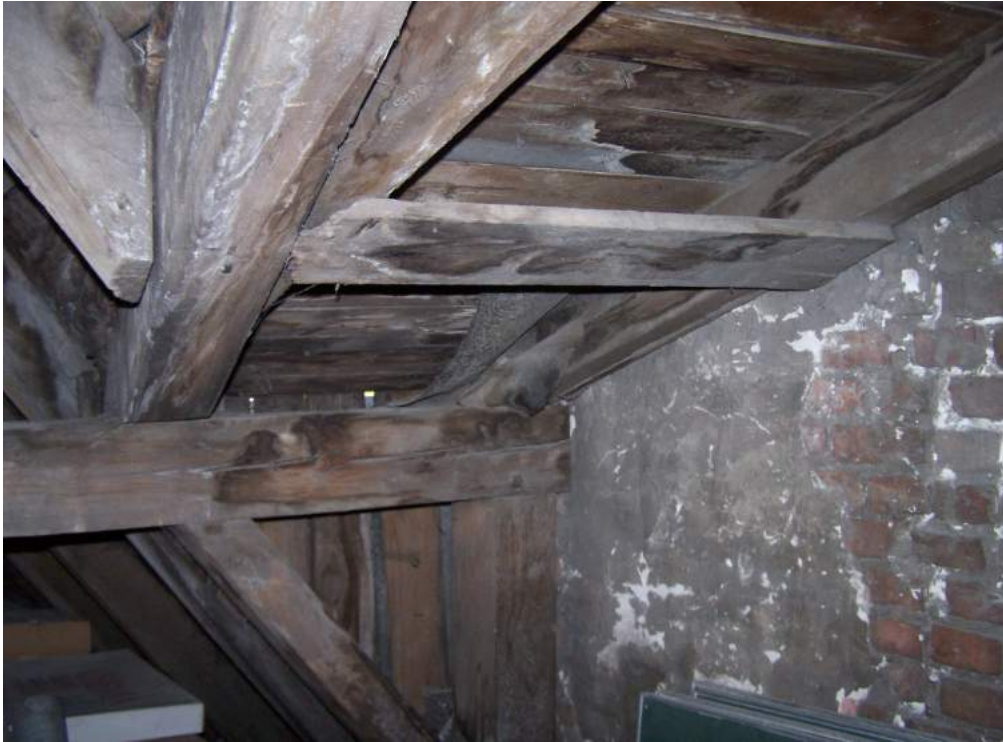
Fotografia nr 17 – Strych równoległy do ul. Mar. Józefa Piłsudskiego. Na fotografii widoczne jest zagrzybienie belki koszowej w północnozachodniej części.

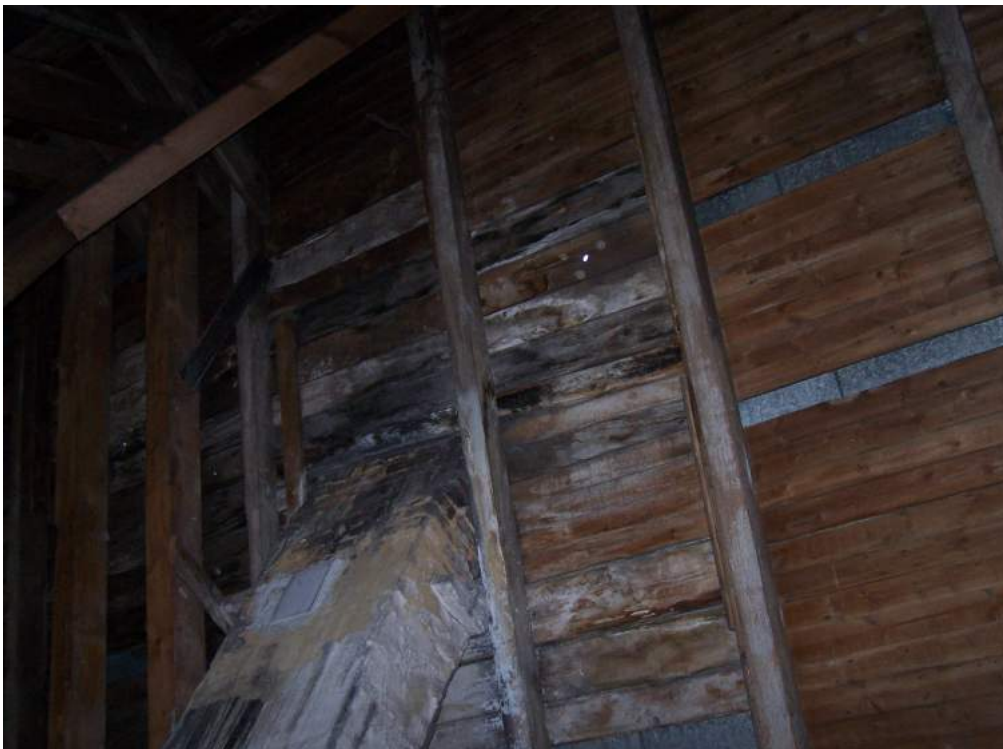
Fotografia nr 18 – Strych równoległy do ul. Mar. Józefa Piłsudskiego. Na fotografii widoczne jest silne zagrzybienie wywołane przez grzyby domowe *Serpula Lacrymans*. Zagrzybienie powstało na skutek nieszczelności wokół komina nr 1.

- Należy dokonać wymiany deskowania, wymiany pokrycia dachowego oraz wymiany obróbek blacharskich wokół kominów, pokazanych na fotografiach nr 18, nr 19, nr 20.

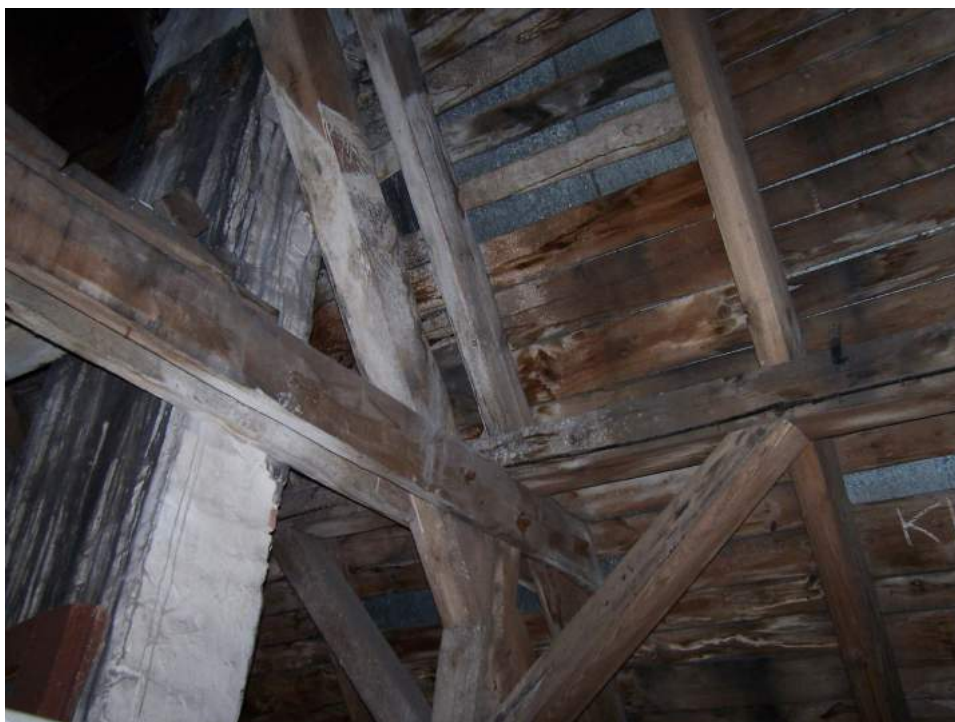
Fotografia nr 19 – Strych równoległy do ul. Mar. Józefa Piłsudskiego. Na fotografii widoczne jest silne zagrzybienie wywołane przez grzyby domowe *Serpula Lacrymans*. Zagrzybienie powstało na skutek nieszczelności wokół komina nr 2.

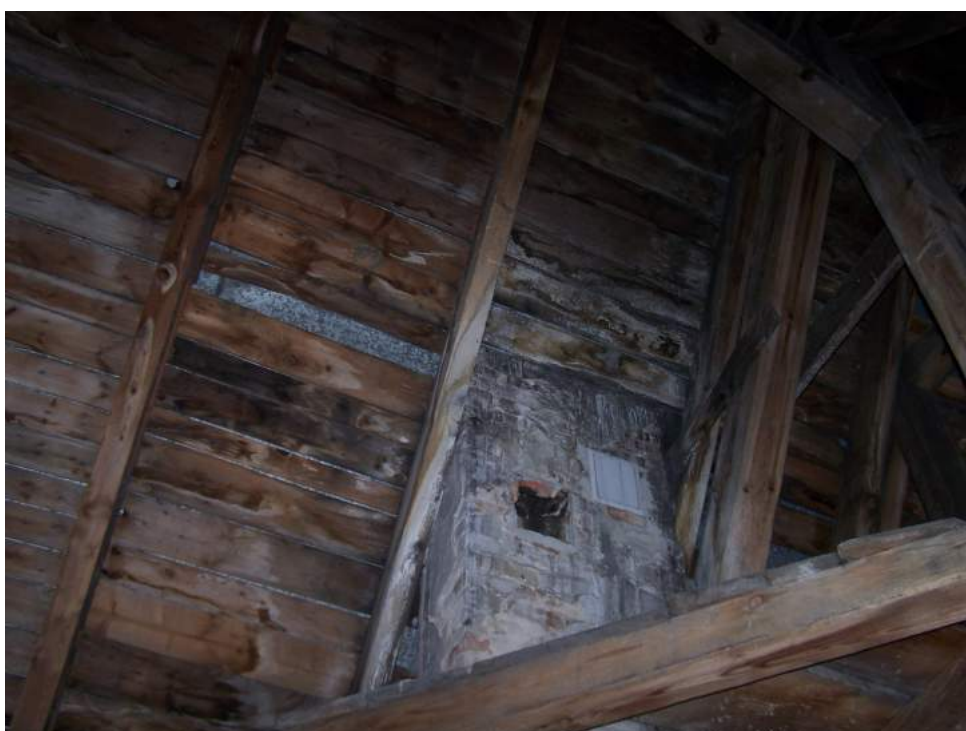
Fotografia nr 20 – Strych równoległy do ul. Mar. Józefa Piłsudskiego. Na fotografii widoczne jest silne zagrzybienie wywołane przez grzyby domowe *Serpula Lacrymans*. Zagrzybienie powstało na skutek nieszczelności wokół komina nr 3.

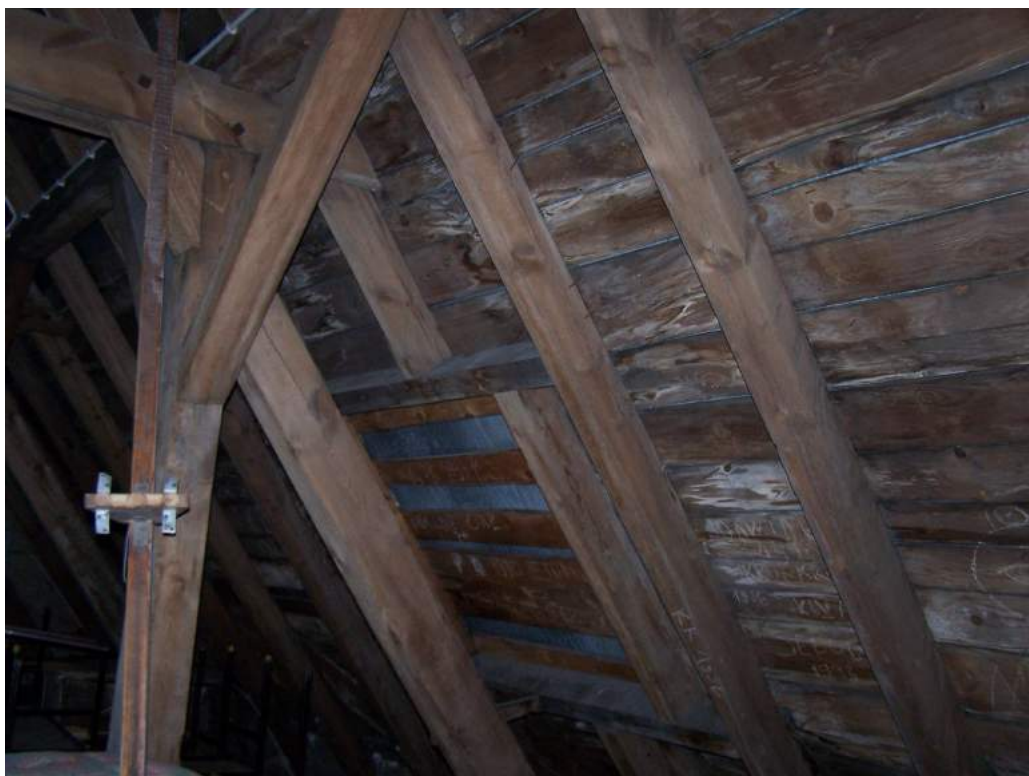
Fotografia nr 21 – Strych równoległy do ul. Mar. Józefa Piłsudskiego. Zagrzybione deskowanie na wschodniej połaci w części środkowej. Zagrzybienie wywołane przez grzyby domowe *Serpula Lacrymans*.

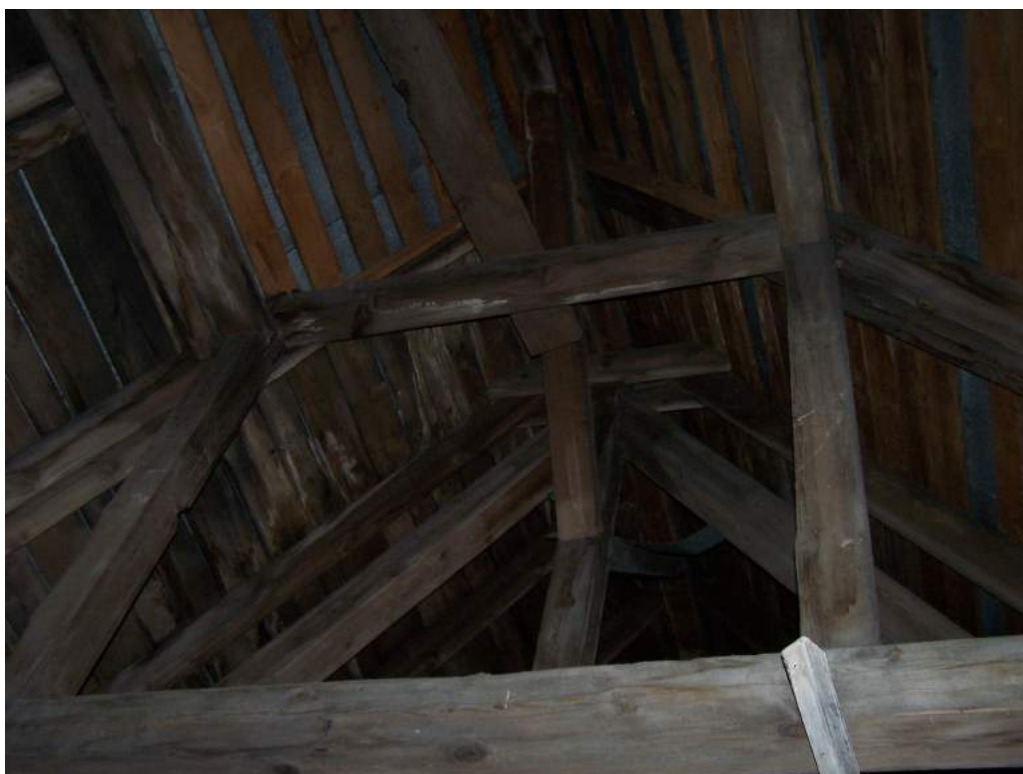
Fotografia nr 22 – Deskowanie i belki konstrukcyjne w górnej części zachodniej połaci dachu są silnie zagrzybione. Zagrzybienie wywołane jest przez grzyby domowe *Serpula Lacrymans*.

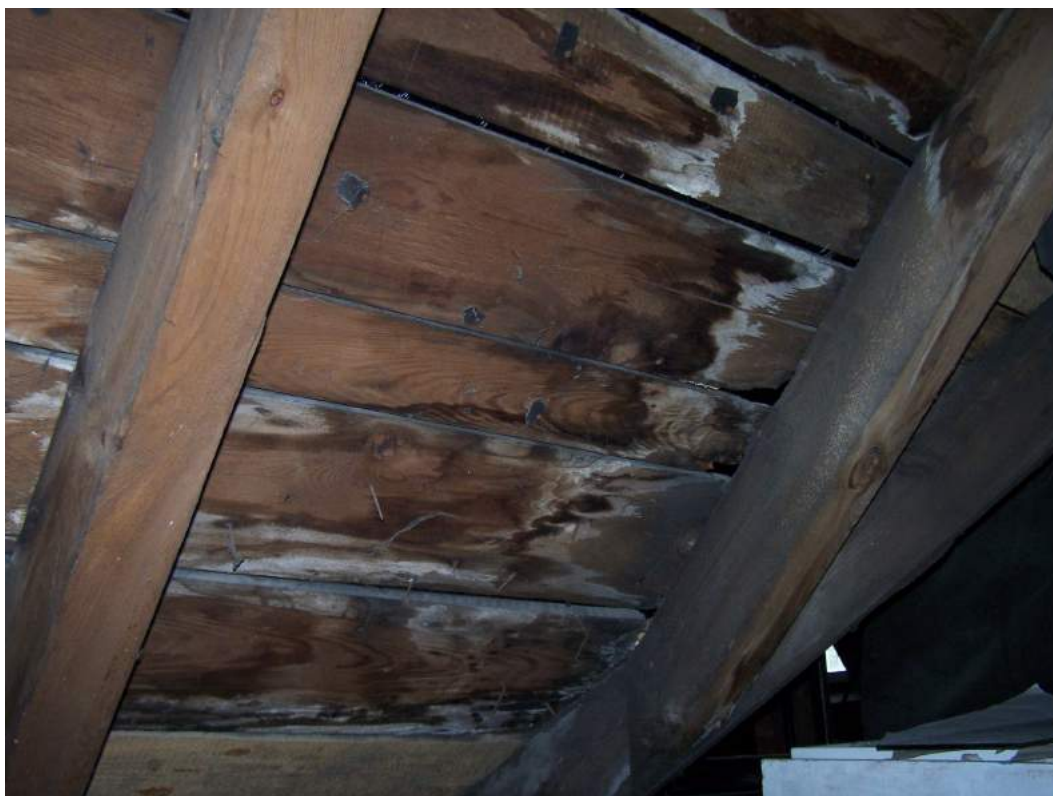
Fotografia nr 23 – Mały daszek; wejście do niego jest przez balkon w Auli. Na fotografii widoczne jest silne zagrzybienie deskowania w formie brunatnych przebarwień i białych nalotów. Jest to efekt działania grzybów domowych *Serpula Lacrymans*. Zagrzybienie powstało na skutek zawilgocenia desek. Deski były zawilgocone przez nieszczelności w pokryciu dachu.
