**UCHWAŁA NR .....**  
**RADY MIASTA ŚWINOUJŚCIE**

**w sprawie uzgodnienia prac wykonywanych na potrzeby ochrony przyrody**

2. Ekspertyza dendrologiczna drzewa z gatunku platan klonolistny (*Platanus x acerifolia* Willd.) rosnącego w pasie drogowym przy ul. Bohaterów Września 39 w Świnoujściu stanowi Załącznik nr 1 do niniejszej uchwały.

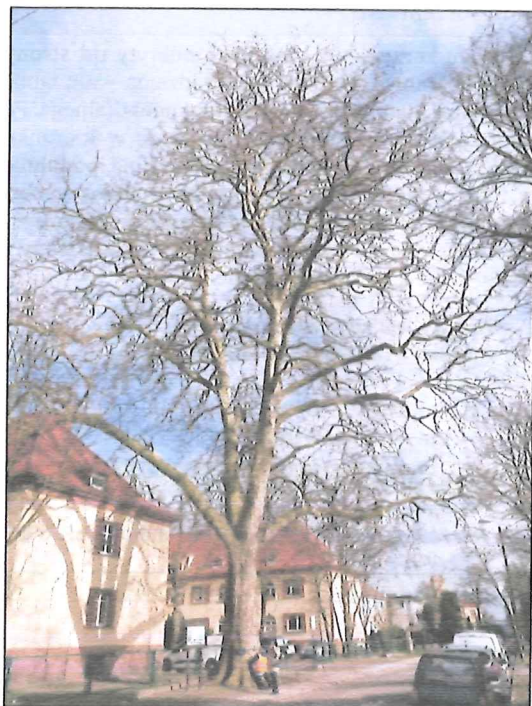
- 1) Zasadniczo drzewo stanowi soliter o bardzo rozłożystej koronie. Jest to bardzo cenny egzemplarz w miejskiej dendroflorze o niemal niezmienionym pokroju, co jest rzadkie uwzględniając zurbanizowany charakter otoczenia drzewa. Stan drzewa należy ocenić na bardzo dobry.

**Zdj. 1.** Pokrój drzewa

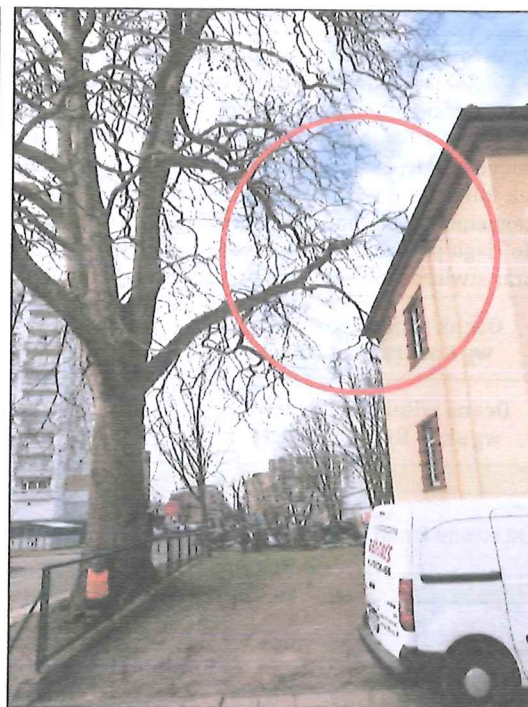
**Zdj. 2.** Część korony nad dachem budynku mieszkalnego

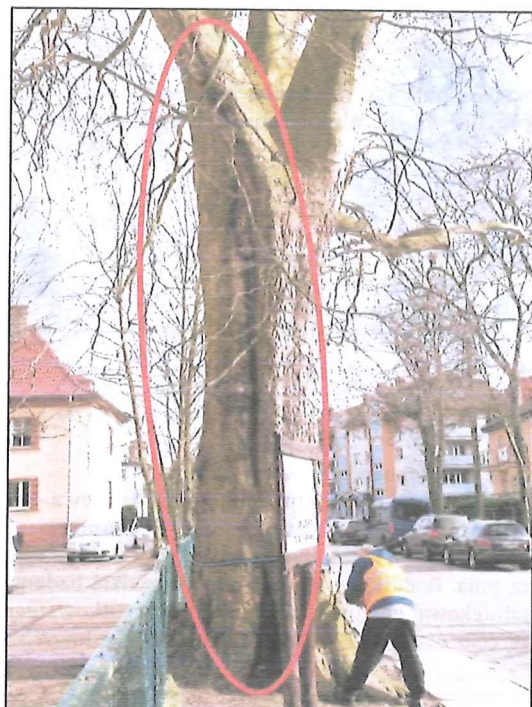
**Zdj. 3.** Martwica zabiłniana tkanką kallusową na pniu

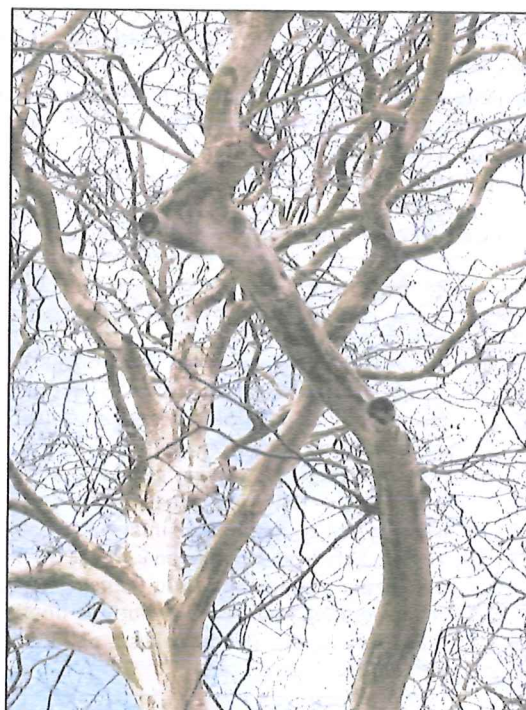
**Zdj. 4.** Ślady po cięciach w koronie.

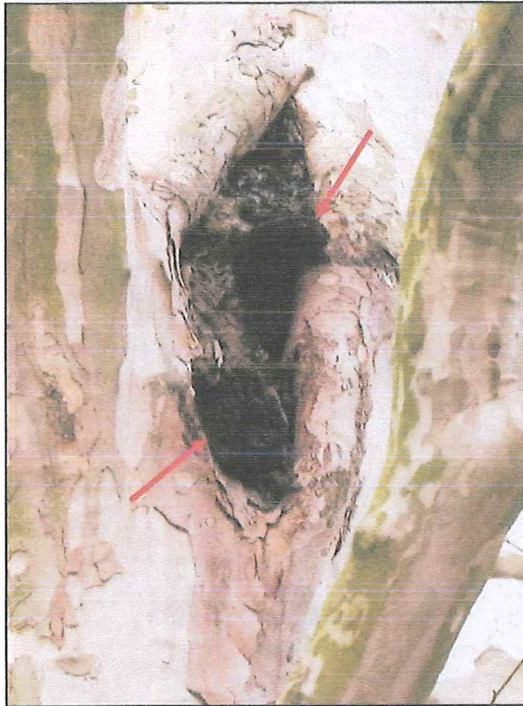
**Zdj. 5.** Owocniki błyskoporka szczotkowatego *Inonotus hispidus*

- 7) Drzewo należy poddać ponownemu badaniu po upływie 36 miesięcy metodą VTA rozszerzoną o badanie tomografem akustycznym. Z uwagi na zasiedlenie rany na jednym z konarów przez błyskoporka szczotkowatego *Inonotus hispidus* powodującego białą zgniliznę drewna, dodatkowo należy wykonać badanie rezystografem oporowym w obrębie rany w celu określenia stopnia rozkładu drewna i grubości tkanek obwodowych.

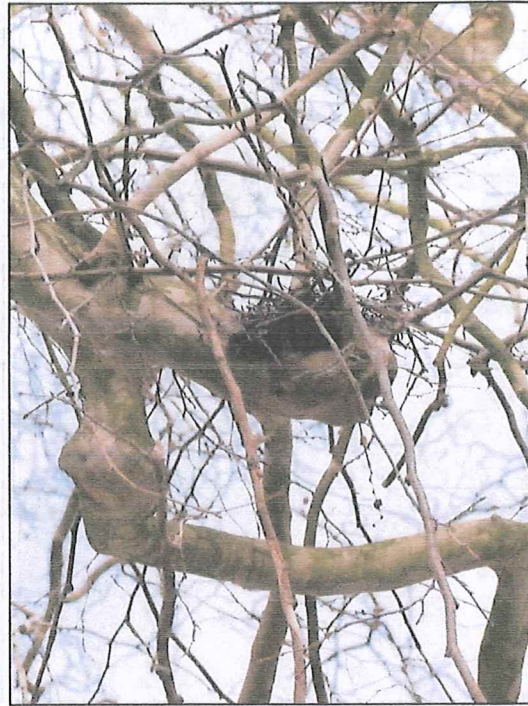
- 8) Podczas oględzin w koronie stwierdzono gniazdo gołębia grzywacza *Columba palumbus* na wysokości ok. 6,0 m od strony E.

**Zdj. 6.** Gniazdo gołębia grzywacza *Columba palumbus*

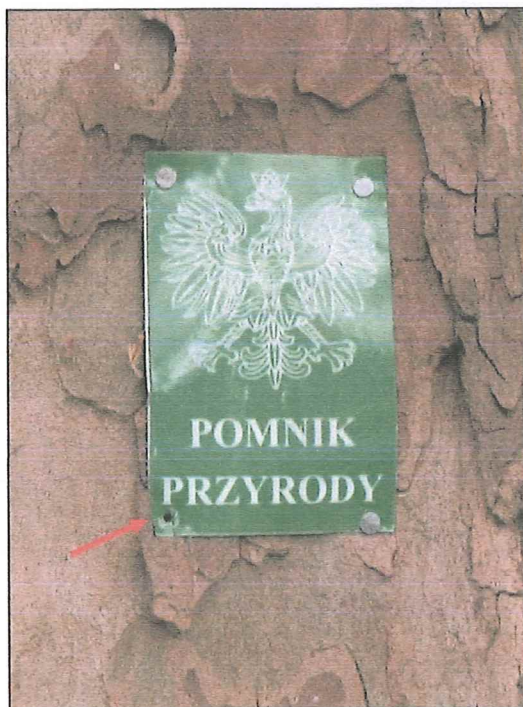
**Zdj. 7.** Brakujący gwóźdź na tabliczce znamionowej

- 5) Przy tabliczce znamionowej *Pomnik przyrody* należy uzupełnić jeden gwóźdź.
- 6) Aktualnie przy pniu drzewa stoi tablica informacyjna opisująca cechy charakterystyczne gatunku. Warto byłoby zaktualizować treść lub dostawić drugą tablicę z informacjami o parametrach przedmiotowego drzewa takimi jak: wiek, obwód, wysokość, owocniki błyskoporka szczotkowatego (status R – rzadki – potencjalnie zagrożony wymarciem na *Czerwonej liście grzybów wielkoowocnikowych w Polsce* (Wojewoda i Ławrynowicz, 2006)). Wartość tablicy podniosłyby zdjęcia historyczne, które ukazałyby drzewo w młodszym wieku.

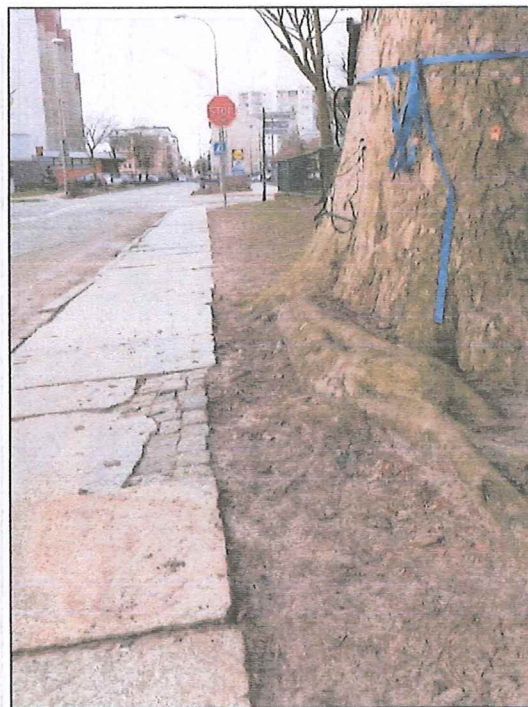
**Zdj. 8.** Uszkodzenia chodnika powodowane przez system korzeniowy

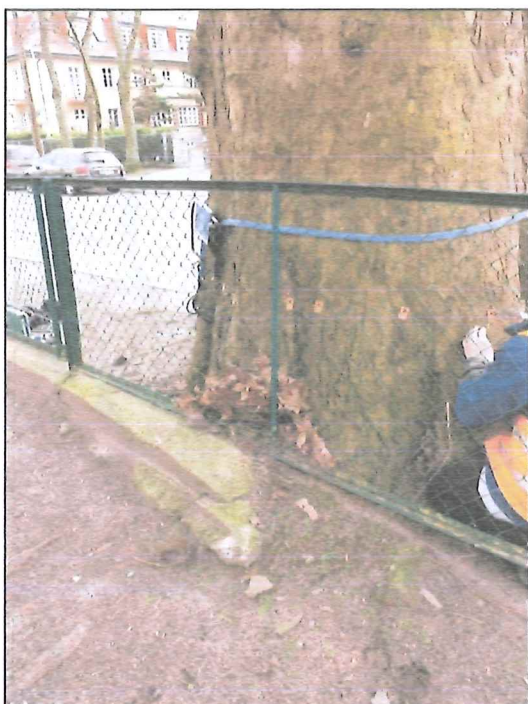
PODSTAWOWA DIAGNOSTYKA DRZEWA			
<b>Opis ogólny stanu korzeni</b>			
<p>Drzewo wytworzyło nabiegi korzeniowe obwodowo. System korzeniowy częściowo odkryty od strony N i S. Nabiegi korzeniowe od strony N znacznie uszkodziły betonową podbudowę ogrodzenia – aktualnie brak części podbudowy, a pozostała część przesunięta o około 0,20 m w stronę budynku mieszkalnego. Po tej samej stronie nabiegi uszkadzają również metalową część ogrodzenia, przesuując ją w kierunku budynku mieszkalnego. Od strony SW nabieg korzeniowy częściowo uszkodzony mechanicznie, podobnie jak korzenie od strony S i SE. Nabieg od strony SE z zabitką. Od strony S system korzeniowy wynosi kamienne płyty chodnika W wyniku kolizji korzeni z chodnikiem system korzeniowy rośnie równoległe do ciągu pieszego. Badanie sondą arborystyczną wykazało nieznaczne zagruzowanie gruntu od strony S oraz stwierdzono zgniliznę w systemie korzeniowym praktycznie na całym obwodzie.</p>

**Zdj. 9.** Uszkodzenie ogrodzenia przez nabiegi korzeniowe

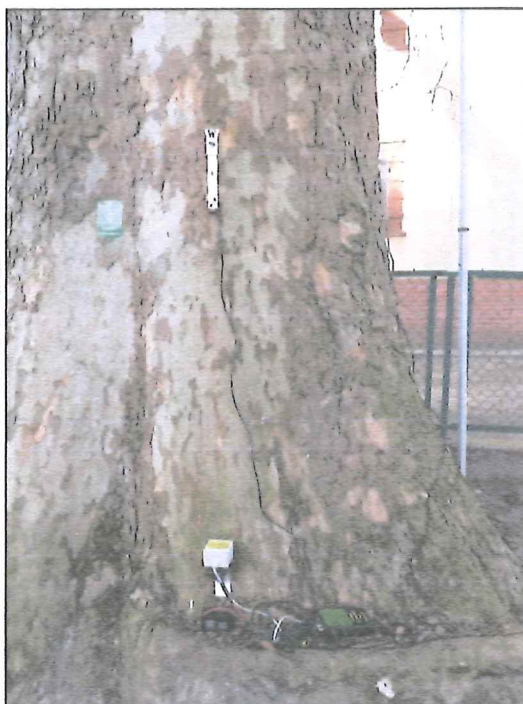
**Zdj. 10.** Badanie obciążeniowe drzewa

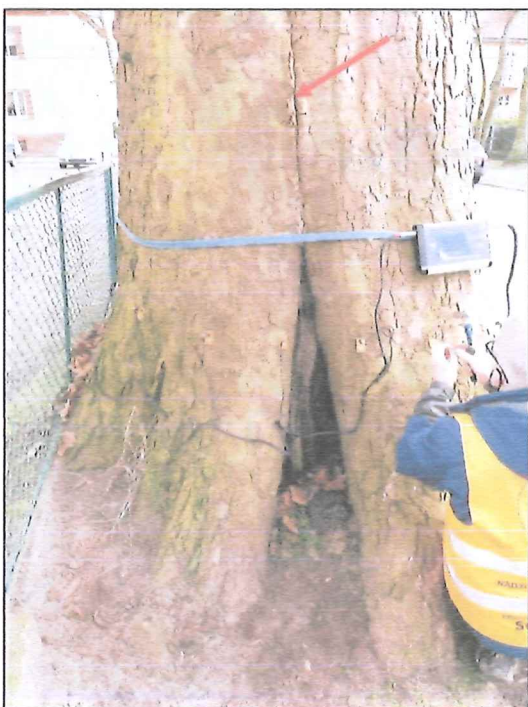
**Zdj. 11.** Martwica z wypróchnieniem w odziomku, widoczne częściowe zablżnienie rany

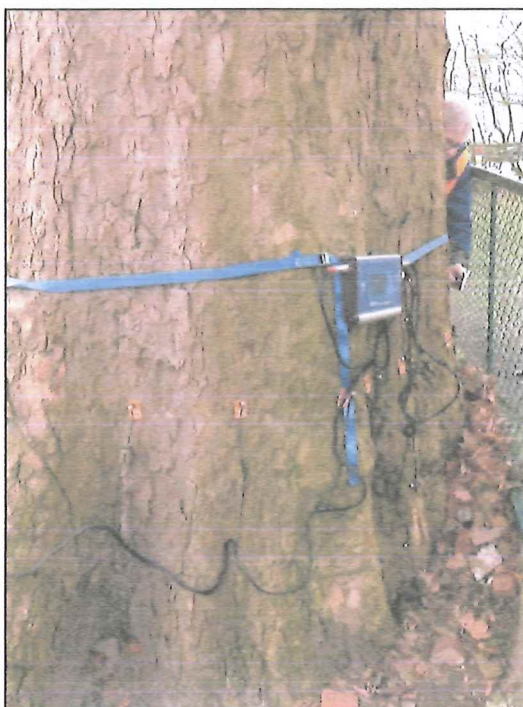
**Zdj. 12.** Badanie wnętrza pnia tomografem akustycznym

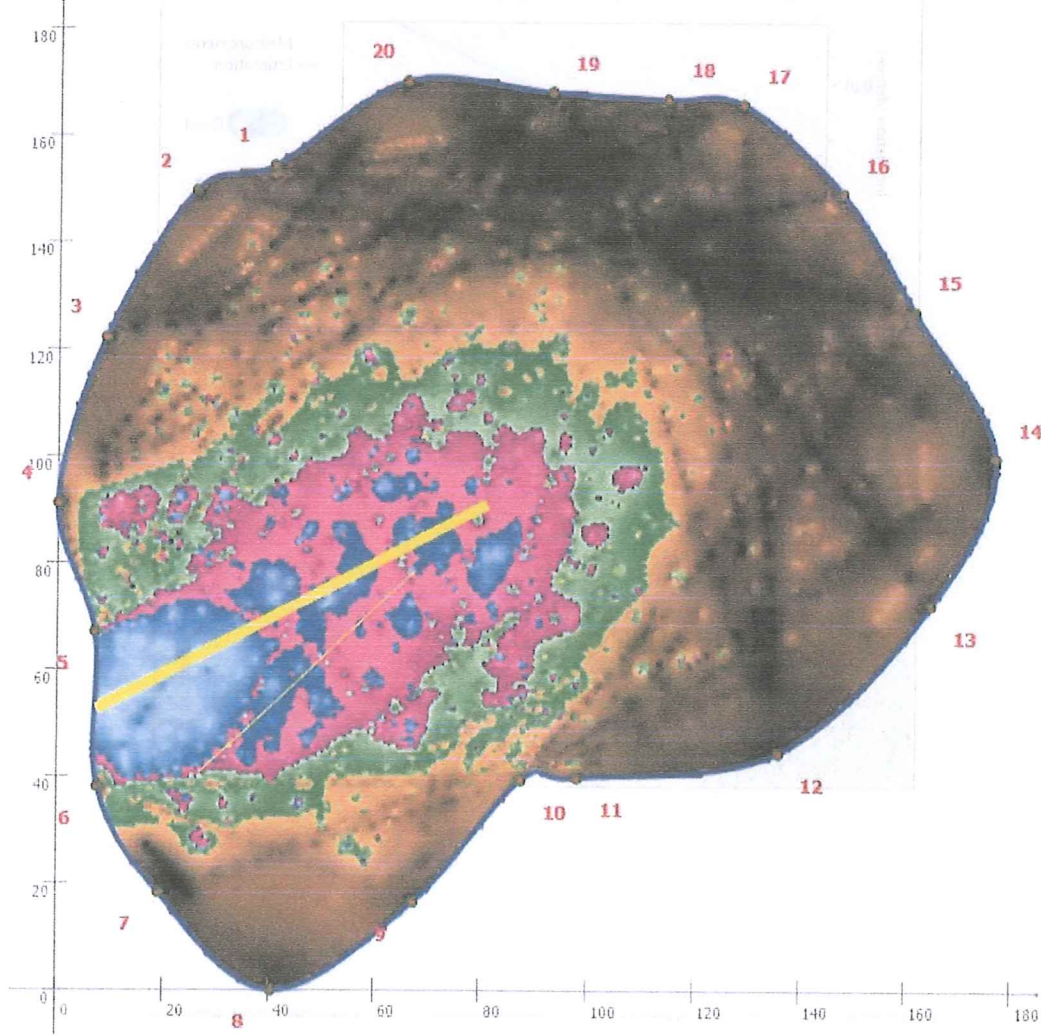
**Picus: Swinoujście**

- 2) Badanie tomografem dźwiękowym wykazało rozkład tkanek drzewnych od strony martwicy wzdłużnej na pniu jednak na poziomie akceptowalnym. Dodatkowo wykonano badanie stabilności systemu korzeniowego i elastyczności pnia, które wykazały odporność drzewa na wyłamanie i wyrwania podczas wiatrów osiągających prędkość 120 km/h.

v:100% Zdrowe drewno: 65 % Uszkodzenie: 21 % v:50%

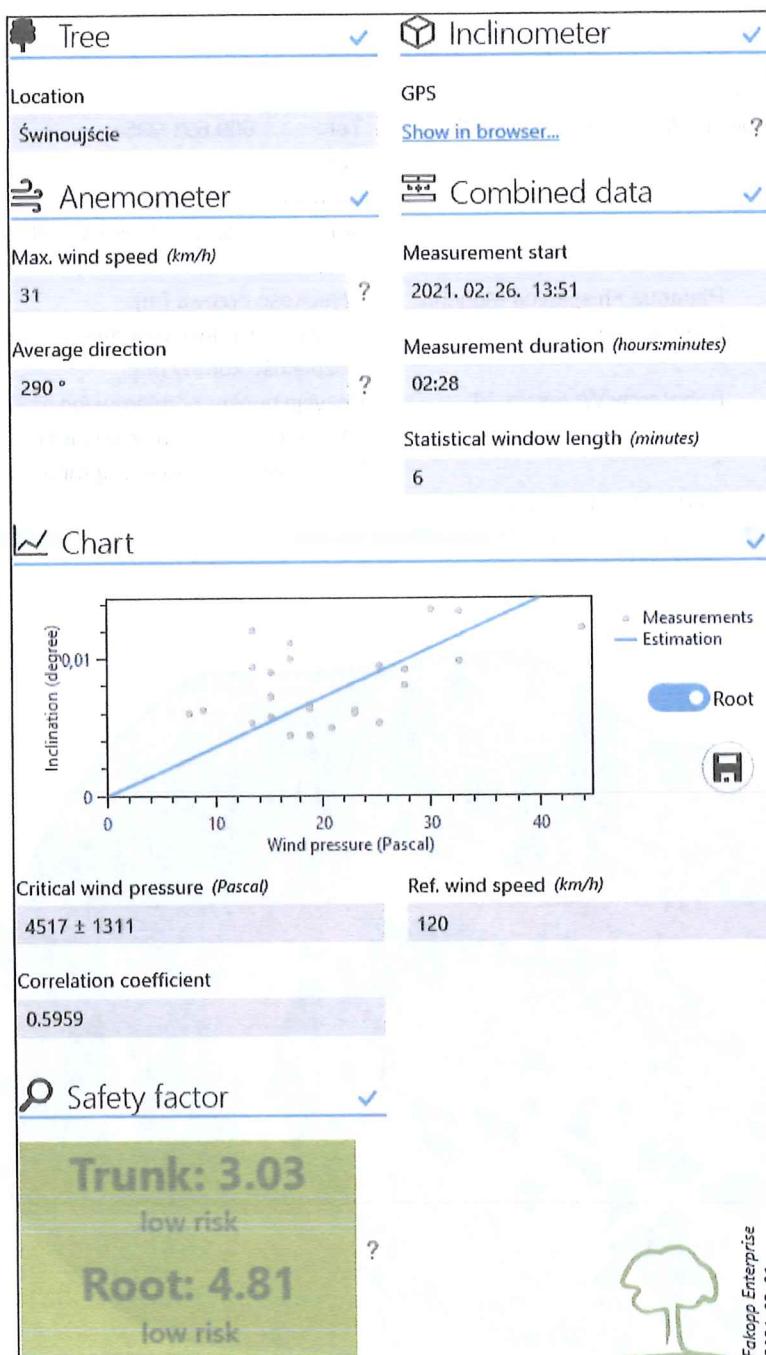
## WYNIKI BADANIA OBCIĄŻENIOWEGO

Ocena skali żywotności wg Kasprzaka (2005)	IV	Ocena skali zdrowotności wg Pacyniaka i Smólskiego (1973)	1/2
Ocena vitalności drzewa wg skali Roloffa (1989)	0	Ocena statyki drzewa (klasyfikacja FRC)	B
GATUNKI CHRONIONE			
Od strony E nad wjazdem na posesję gniazdo gołębia grzywacza <i>Columba palumbus</i> na wysokości ok. 6 m.			
BADANIA SPECJALISTYCZNE			
<b>Analiza tomogramu</b>			
<p>Badanie tomografem akustycznym przeprowadzono na wysokości 75 cm od poziomu gruntu w płaszczyźnie prostopadłej do osi morfologicznej pnia. Badanie wykazało deprecjację tkanki drzewnej na poziomie 21% przekroju pnia od strony W, tj. od strony stwierdzonej martwicy. Rozkład obejmuje również tkanki obwodowe. W obrębie rozkładu możliwy brak ciągłości tkanek drzewnych. Drewno zdrowe na poziomie 65%.</p>			
<b>Analiza wyników badania tensometrycznego metodą DynaTree</b>			
<p>Badanie stabilności systemu korzeniowego i elastyczności pnia nie wykazało zagrożenia wywrotem i złamaniem pnia przy wiatrach osiągających prędkość 120 km/h. Współczynniki bezpieczeństwa SF kształtują się na poziomach:</p> <ol style="list-style-type: none"> <li>a) pień – 3,03;</li> <li>b) korzenie – 4,81.</li> </ol> <p>Przeważający kierunek wiatrów podczas badania – NW.</p>
