EKSPERTYZA TECHNICZNA

TEMAT : Ocena stanu technicznego budynku mieszkalnego
jednorodzinnego dwulokalowego

ADRES : 72-602 Świnoujście - Warszów
ul. Skandynawska 3
obręb Warszów 14, działka nr 79

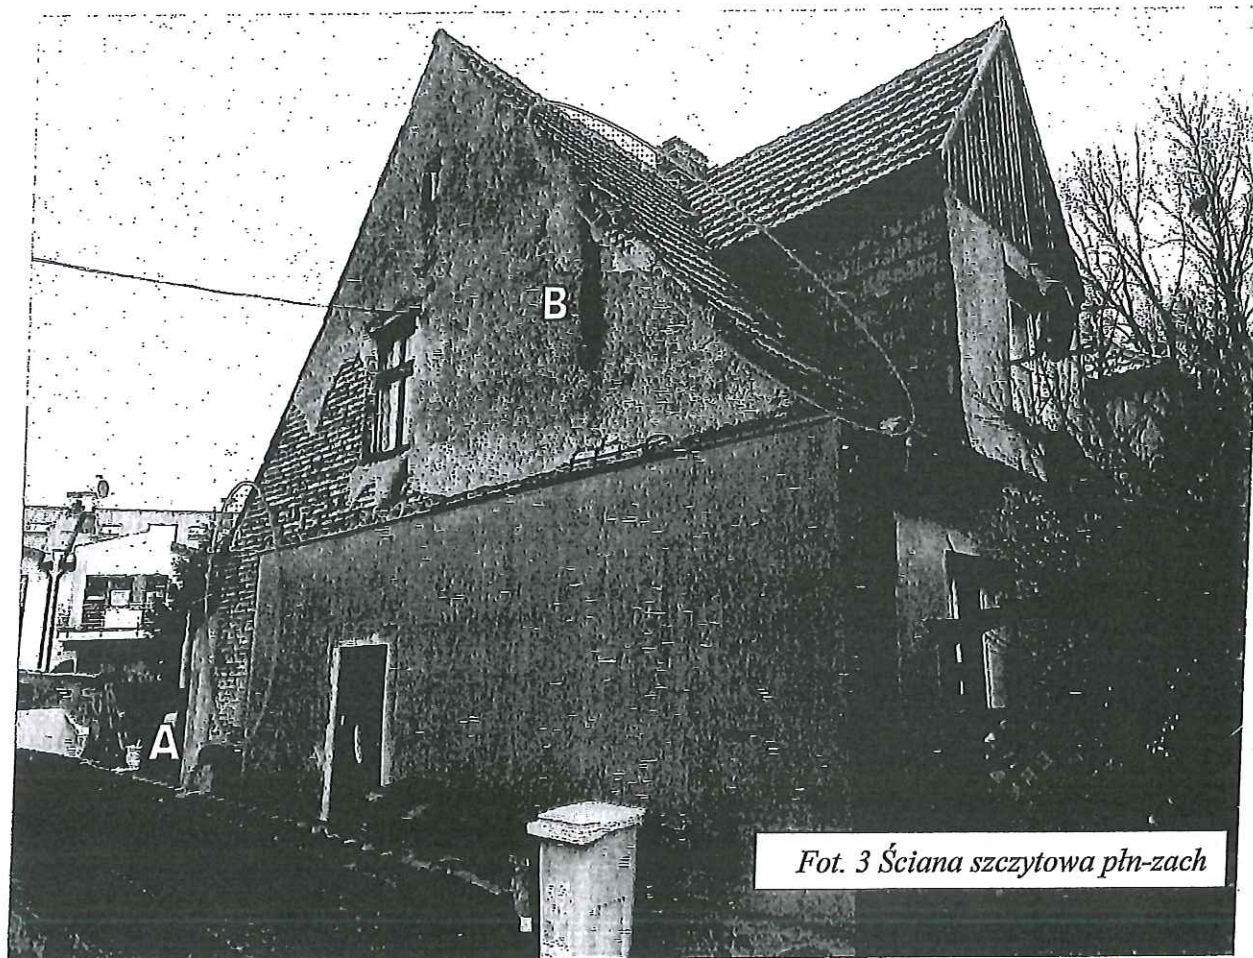
Ściany zewnętrzne murowane z cegły pełnej na zaprawie zwykłej. Mur grubości 24 cm. Ściany wykazują liczne spękania widoczne na każdej elewacji. Część spękań ma charakter skośny i występuje w obszarach przy otworach okiennych i drzwiowych, część zaś występuje w innych częściach ścian, bez wyraźnej przyczyny. W ścianach widoczne liczne ubytki cegieł i dziury.

Na ścianach zewnętrznych widoczne są dziury po brakujących ceglach i luźne cegły, np. w strefie B fot. 3, (patrz fot. 5 i 6).

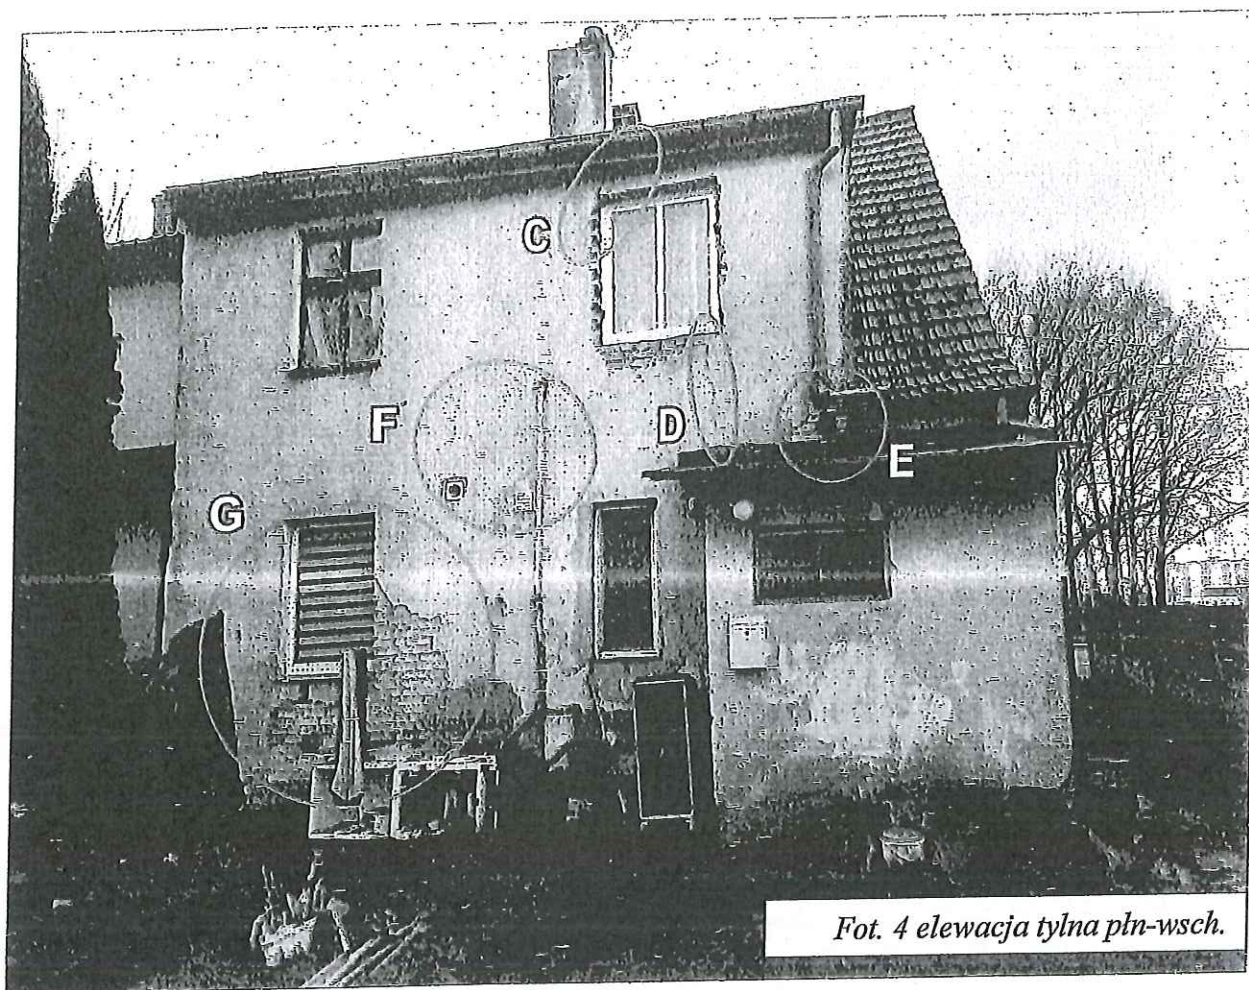
Fot. 4 elewacja tylna półn-wsch.

Na ścianie szczytowej bocznej, północno-zachodniej i ścianie tylnej północno-wschodniej degradacja ścian zewnętrznych widoczna jest najbardziej. Ściany te posiadają bardzo liczne ubytki tynków, odsłaniających duże połacie warstwy konstrukcyjnej. Reszta tynków jest w większości odspojona.

Użytkownicy lokali mieszkalnych wykonali co najmniej cztery otwory „instalacyjne” w ścianach zewnętrznych. Są to dwa otwory o funkcji prawdopodobnie wentylacyjnej, jeden otwór kanalizacji sanitarnej o średnicy około $\phi 50$ odprowadzający wodę ze zlewu kuchennego które wykonano w ścianie tylnej (szczegół F fot.4). Czwarty otwór to kanalizacja sanitarna (prawdopodobnie $\phi 110$) której rura prowadzona jest przez klatkę schodową i wyprowadzona na zewnątrz w ścianie bocznej (fot. 7). Uwagę przykuwa też otwór lub brakujące cegły w obszarze E o niewiadomym pochodzeniu. Otwory te osłabiają konstrukcję ścian a sposób ich wykonania budzi wątpliwość odnośnie ich prawidłowości.

W budynku widoczne są ślady prowizorycznych napraw. W strefie G (fot. 4) użytkownicy budynku próbowali zamknąć dziury powstałe w wyniku wypadnięcia spoiny pomiędzy cegłami poprzez aplikację pianki montażowej w te otwory (fot. 8). Działanie to przyniosło efekt krótkotrwały gdyż w wyniku działania warunków atmosferycznych i promieni UV pianka montażowa uległa niemal całkowitej degradacji.

Przy oględzinach stanu technicznego ścian zewnętrznych nośnych największe obawy wzbudziły liczne skośne pęknięcia na praktycznie całym budynku. Najbardziej niepokojące występują w strefie przyokiennej zwłaszcza w obszarze C i D fot. 4. Pęknięcia te widoczne są również od wewnątrz więc przebiegają przez całą grubość ściany.

Podsumowując - Stan ścian określa się jako zły, nie spełniający wymogów użyteczności. Ściany są spękane, wymagają naprawy spoin, wzmocnień, stabilizacji, wykonania całkowicie nowych tynków oraz ocieplenia. W obecnej chwili stan ścian znajduje się na pograniczu stanu awarii budowlanej i nie jest zalecane użytkowanie obiektu o tak złym stanie konstrukcji.

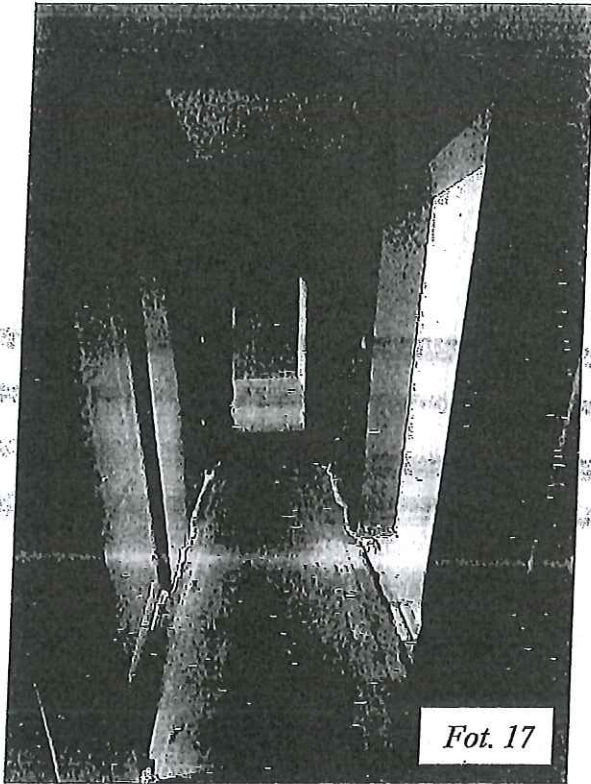
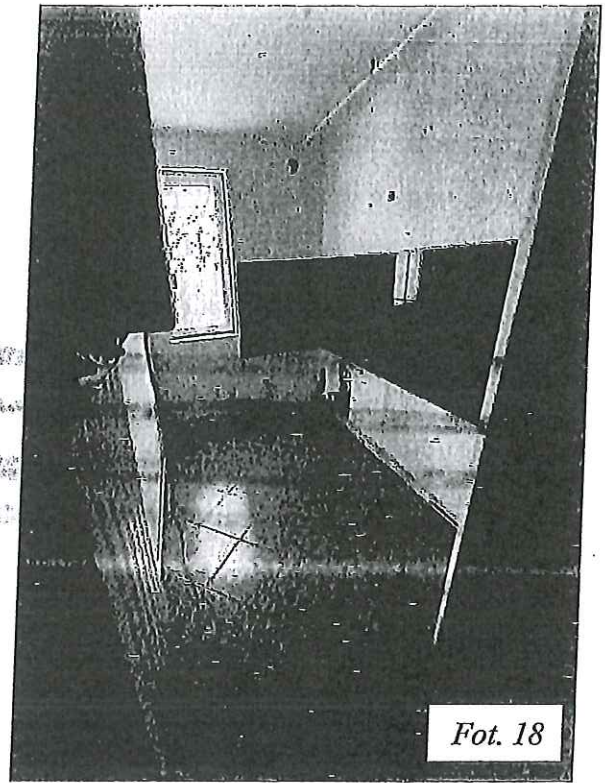
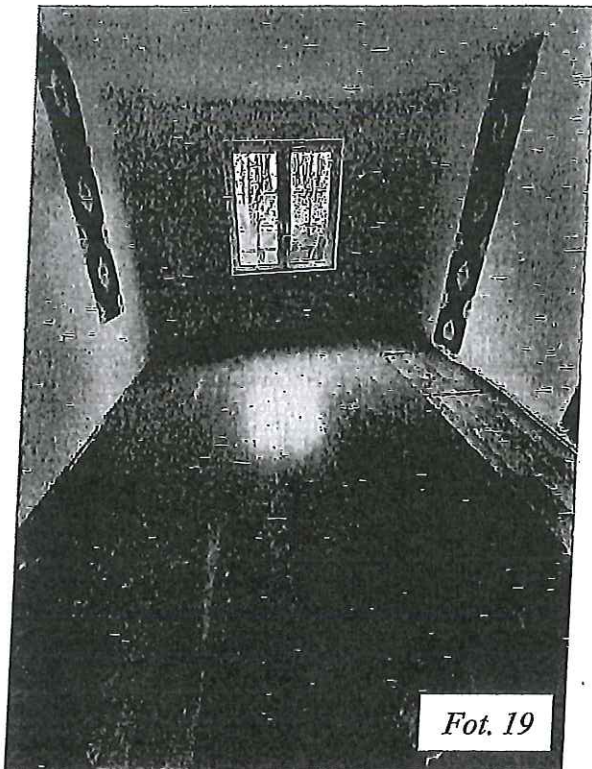
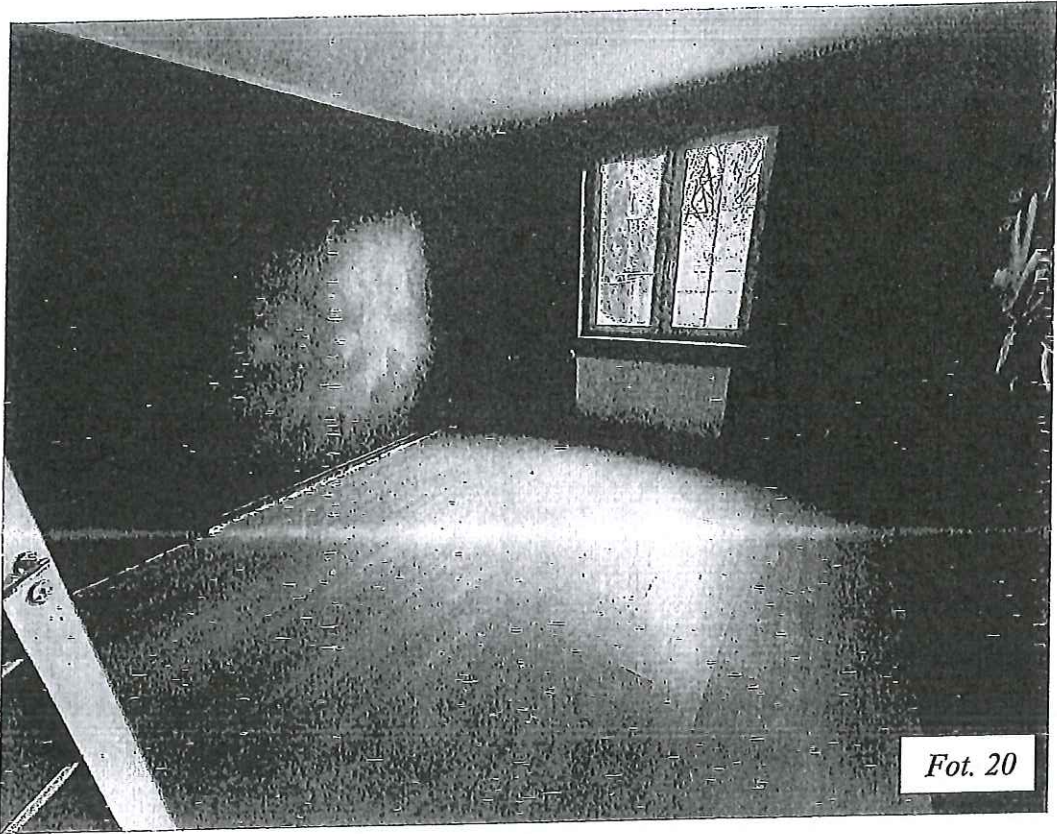
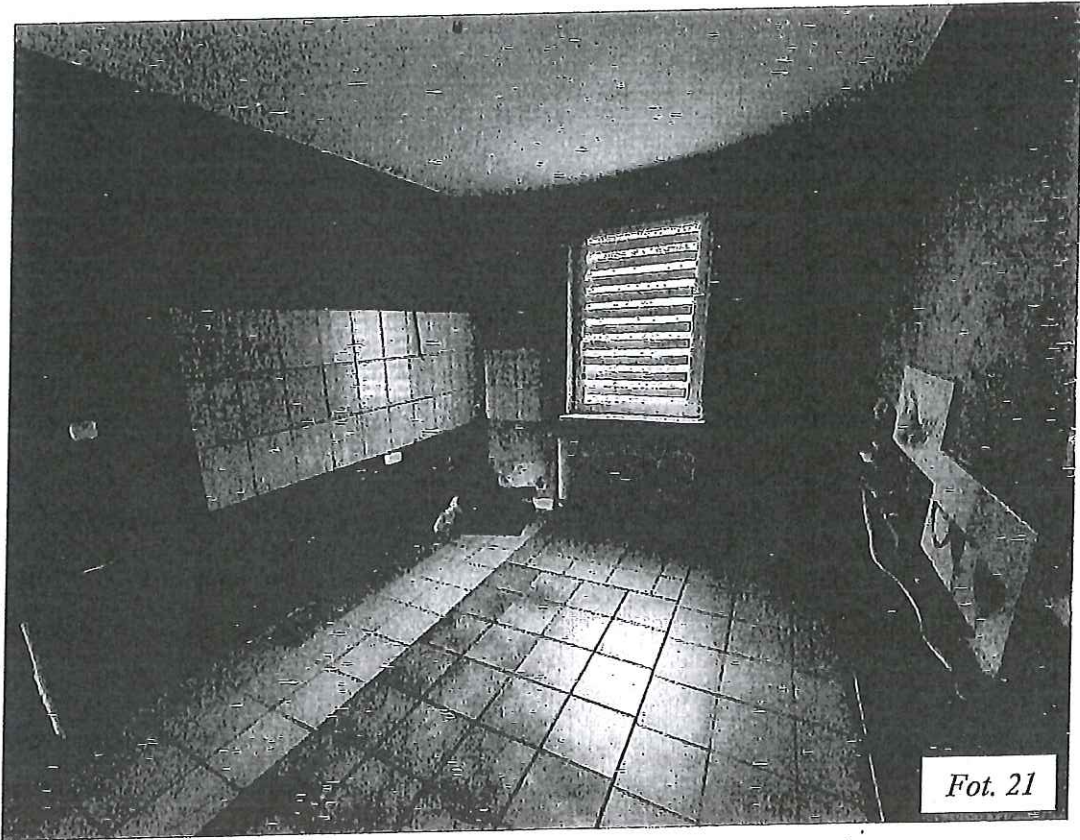
Podczas oględzin lokalu nr 1 zarówno w 2020 roku jak i w 2021 zauważono, że od wewnątrz ściany zostały otynkowane, ułożone są płytki w łazience a w niektórych pomieszczeniach zamontowano płyty g-k. Warstwy wykończeniowe uniemożliwią prawidłową ocenę stanu ścian bez wykonania odkrywek, ale biorąc pod uwagę stan ścian na zewnątrz budynku jak i w lokalu nr 2 – przyjąć należy, że ściany w lokalu nr 1 są w równie złym stanie. Stan lokalu nr 1 udokumentowano w grudniu 2021 roku i pokazano na zdjęciach 17-21.

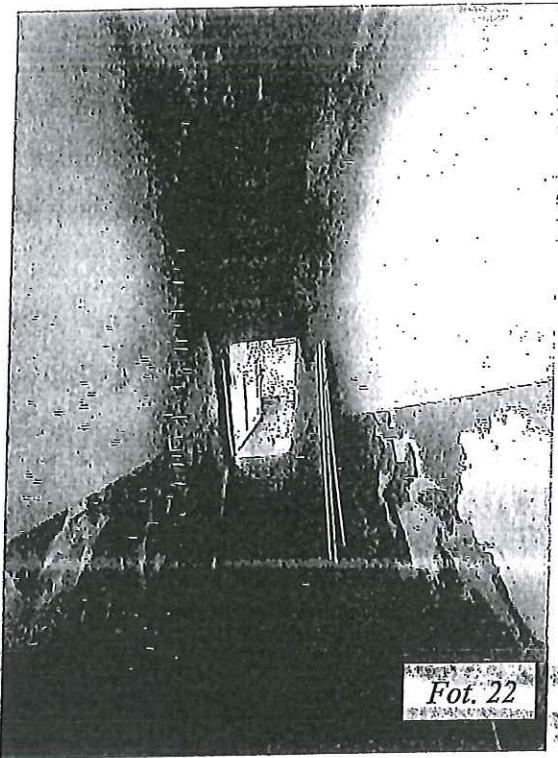
Fot. 22

Stan klatki schodowej bardzo zły. Materiały wykończeniowe odpadają, tynki są odspojone. Część dachu nad klatką schodową przeciekało, co doprowadziło do odpadnięcia połączenia tynku i odsłonięcia zbutwiałego deskowania (fot. 22).

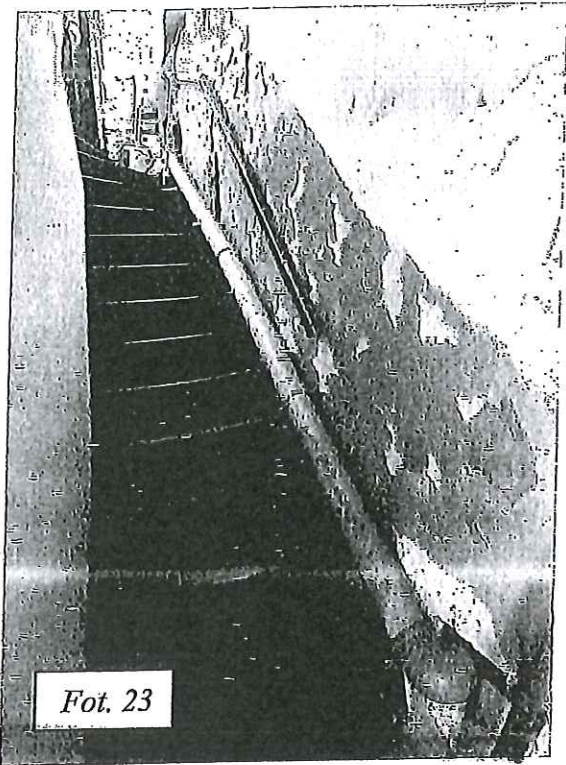
Fot. 23

Użytkownicy lokalu nr 2 wykonali nową toaletę i poprowadzili rurę kanalizacji sanitarnej po schodach (fot. 23), przebijając się na drugą stronę ściany i wychodząc do przyłącza kanalizacji sanitarnej (wyjście na zewnątrz pokazano fot. 7). Należy podkreślić, że takie prowadzenie instalacji jest całkowicie nieprawidłowe i niezgodne ze sztuką budowlaną. Rura zmniejsza też szerokość i tak bardzo wąskiej klatki schodowej. Poręcz składa się uszkodzonego pochwyty który zamontowany jest tylko na krótkim odcinku schodów. Stopnie i podstopnice noszą ślady wieloletniej eksploatacji bez konserwacji i częściowo są spróchniałe. W mojej ocenie korzystanie z tej klatki schodowej może zagrażać życiu i zdrowiu, a w przypadku konieczności ewakuacji pożarowej ta klatka schodowa może stać pułapką zamiast droga ucieczki.

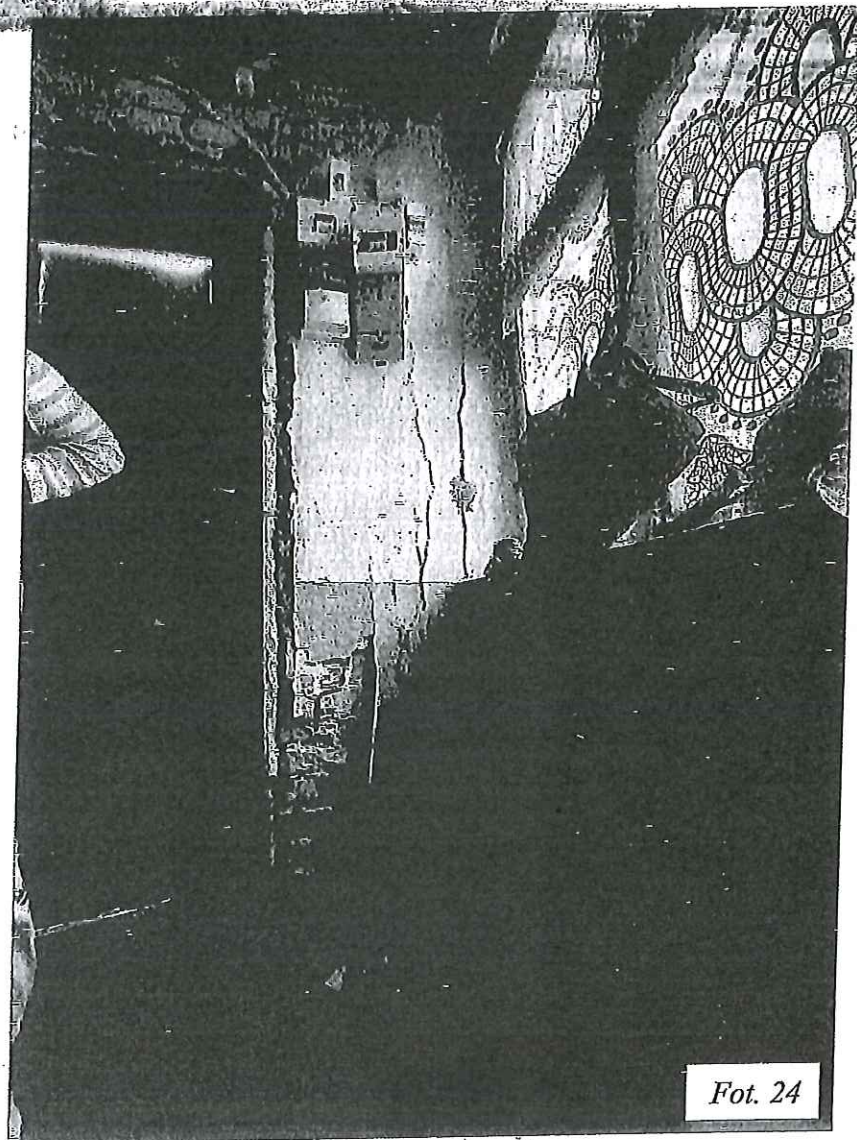
Fot. 24

[REDACTED] Na zdjęciu nr 24 widać skrzynki elektryczne z bezpiecznikami, zamontowane na ścianie w sposób niestabilny, sprawiające wrażenie, że można je wyrwać ze ściany (lub wraz ze ścianą) nawet lekkim pociągnięciem. Prawdopodobnie zamontowano tam nowy licznik energii elektrycznej i nie zdemontowano starego. Biorąc pod uwagę zły stan obiektu oraz liczne zaniedbania użytkowników zalecam **PILNY przegląd instalacji elektrycznej** przez osoby uprawnione – utrzymywanie instalacji elektrycznej w złym stanie stanowi zagrożenie życia i zdrowia ludzi.

Zalecany jest zwłaszcza przegląd instalacji gazowej i sieci elektrycznej przez wzgląd na niebezpieczeństwa z nimi związanymi.

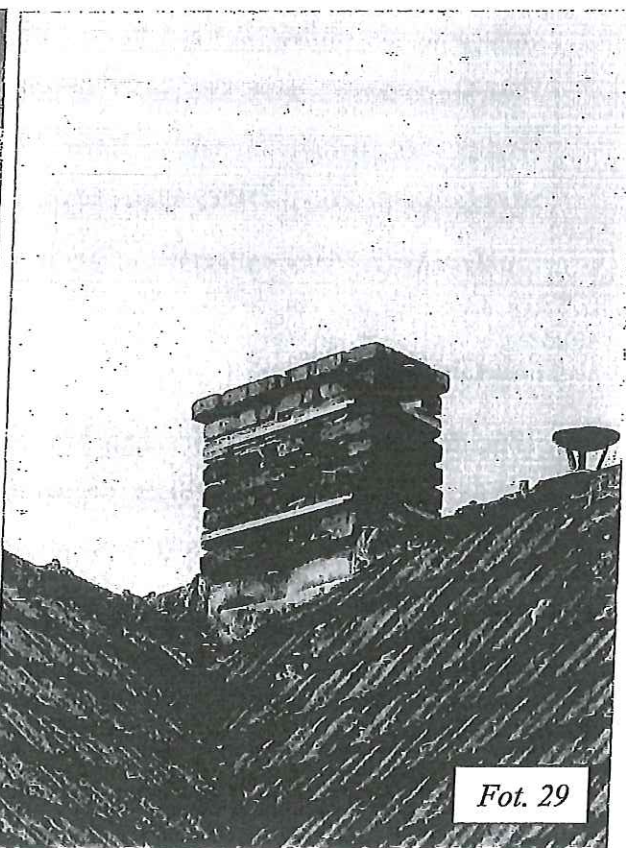
Fot. 29

Stan dachówki jest zły, widoczne są obluźnione dachówki inne fizyczne uszkodzenia. Komin, obecnie w złym stanie, był naprawiany poprzez klamrowanie (fot. 29) – w mojej ocenie kwalifikuje się on do całkowitego przemurowania.

Podsumowując – pomimo dopuszczającego stanu konstrukcji nośnej dachu zalecany jest pilny remont, wymiana zniszczonych elementów i wykonanie nowego pokrycia dachu, które obecnie przecieka.
