EKSPERTYZA TECHNICZNA OPRACOWANIE WIELOBRANŻOWE

Temat opracowania:	Opracowanie wielobranżowej ekspertyzy technicznej dla obiektu Szkoły Podstawowej nr 1 w Świnoujściu.
Lokalizacja:	Szkoła Podstawowa nr 1 w Świnoujściu ul. Witosa 12, 72-600 Świnoujście dz. nr: 289/1, obręb Świnoujście 8
Inwestor:	Gmina Miasto Świnoujście ul. Wojska Polskiego 1/5, 72-600 Świnoujście
Jednostka projektowa:	POWERSUN Sp. z o.o. ul. Łazienkowska 16, 20-416 Lublin
Kategoria obiektu:	Kategoria IX – budynki kultury, nauki i oświaty

Ocena stanu technicznego budynku Szkoły Podstawowej nr 1, budynek B
przy ulicy Witosza 12 w Świnoujściu.

Szczecin, wrzesień 2021 r.

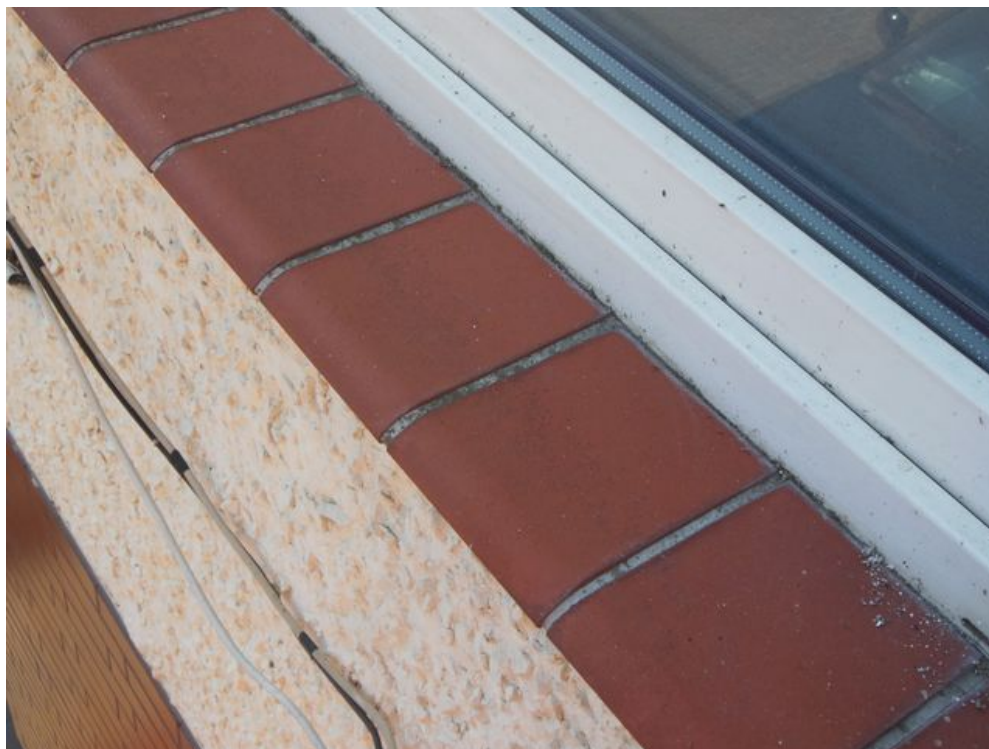
Zdjęcie nr 18 – Wadliwie zamocowany parapet zewnętrzny

Przy naprawie okien należy również poprawić montaż parapetów. Wymienić uszkodzone parapety na nowe.

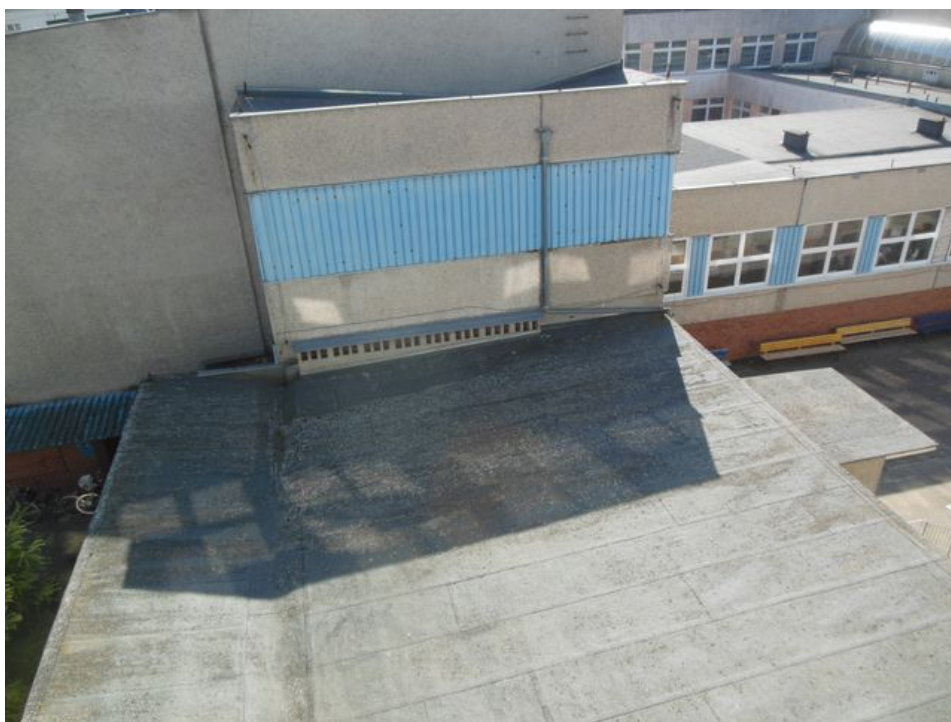
Uszkodzenie pokrycia dachowego i korozja kominów stalowych i wentylacyjnych wynika z procesu starzenia.

Zdjęcie nr 21 – Widok dachu nad wejściem głównym. Powierzchnia jest bardzo zniszczona. Papa bardzo wyeksploatowana.

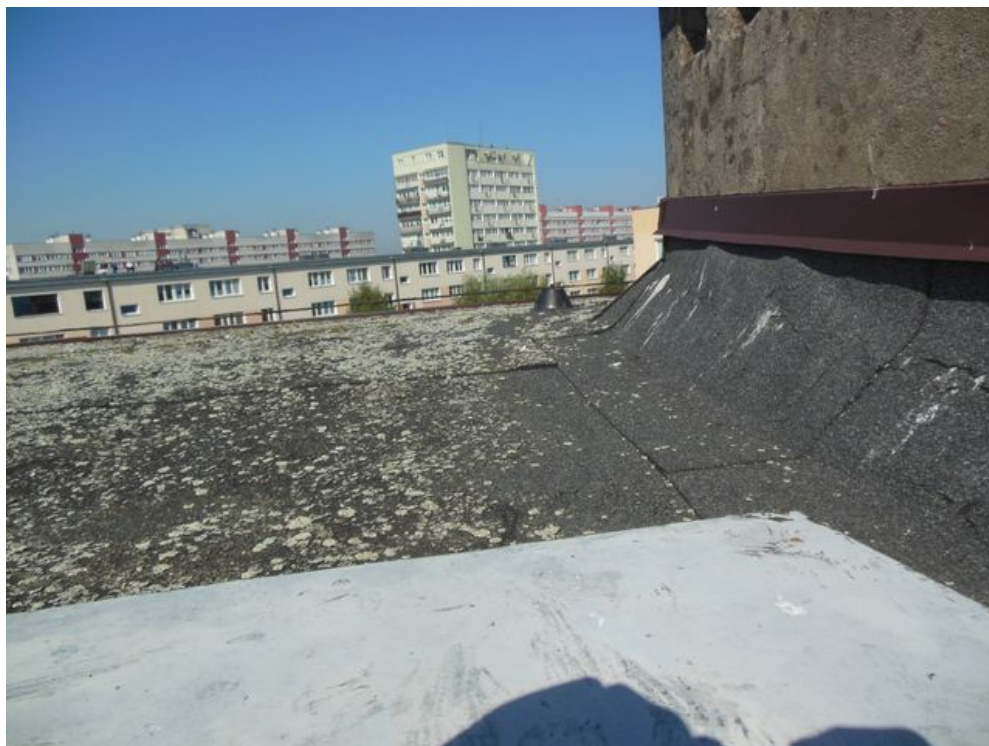
Zdjęcie nr 22 – Widok pokrycia dachu nad łącznikiem. Papa bardzo wyeksploatowana.

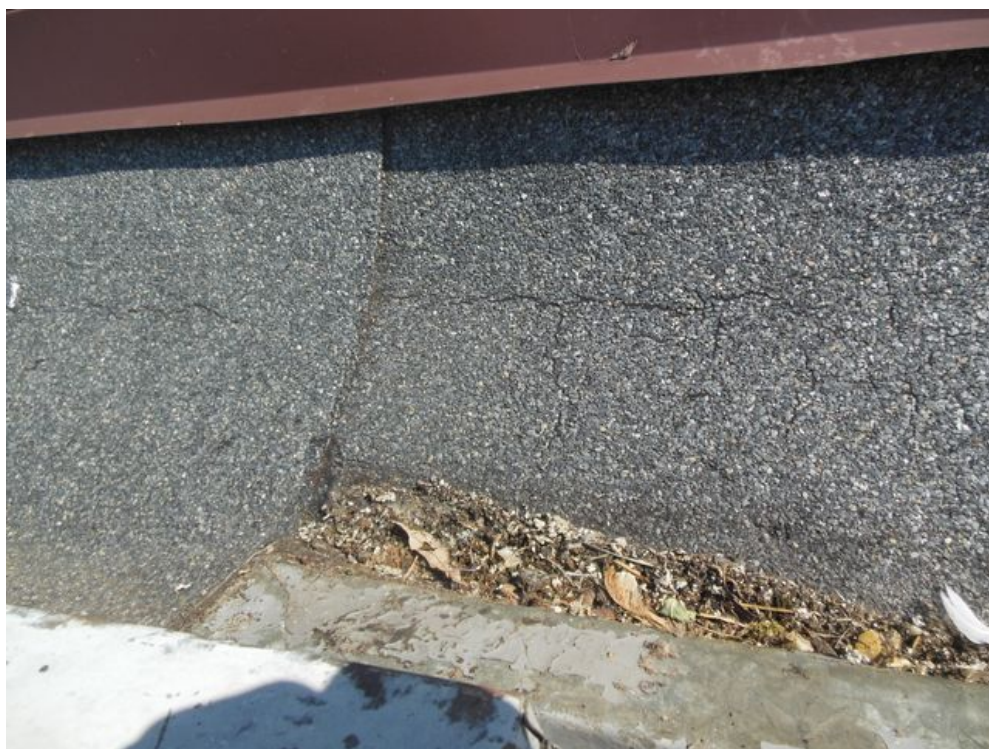
Zdjęcie nr 23 – Pokrycie dachu nad budynkiem dydaktycznym. Papa bardzo wyeksploatowana.

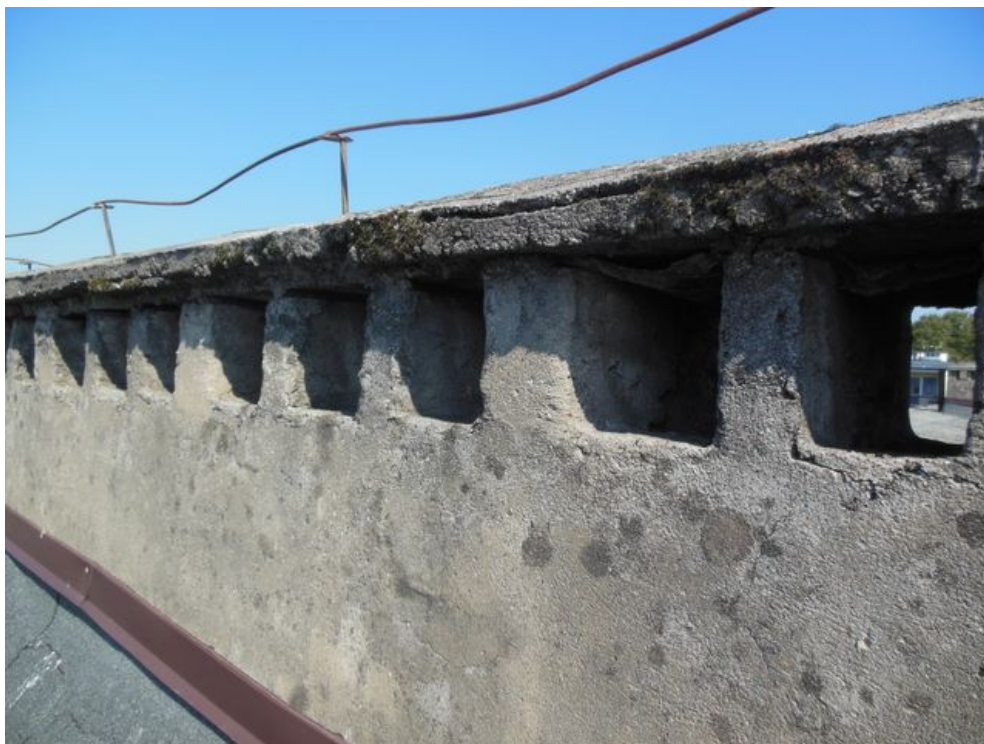
Zdjęcie nr 24 – Papa jest bardzo wyeksploatowana (budynek dydaktyczny)

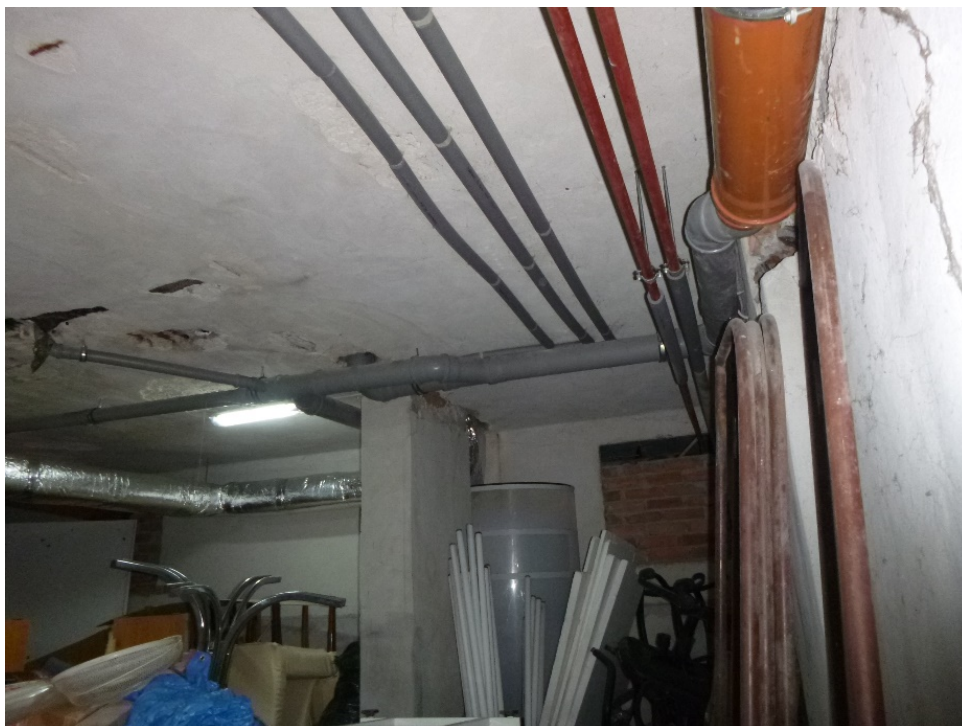
Instalacja miejscami jest w złym stanie technicznym. Widoczne ślady korozji, ubytki w izolacji, uszkodzenia grzejników i armatury regulacyjnej, izolacja nie dostosowana do aktualnych wymagań oraz wiek instalacji kwalifikowały by ją w całości do wymiany.

fot 23 Instalacja zasilenia w pom. nieogrzewanych przy patio (brak izolacji na przewodach stalowych)

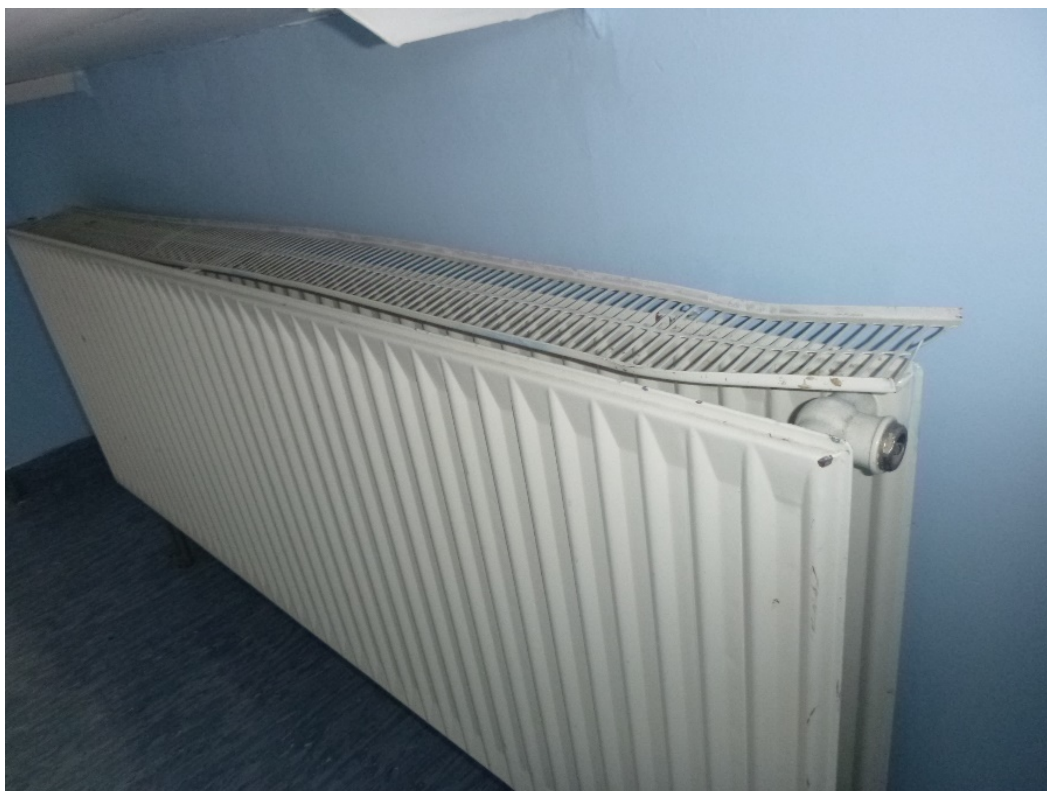
fot 24 Uszkodzenia grzejników oraz braki w armaturze regulacyjnej

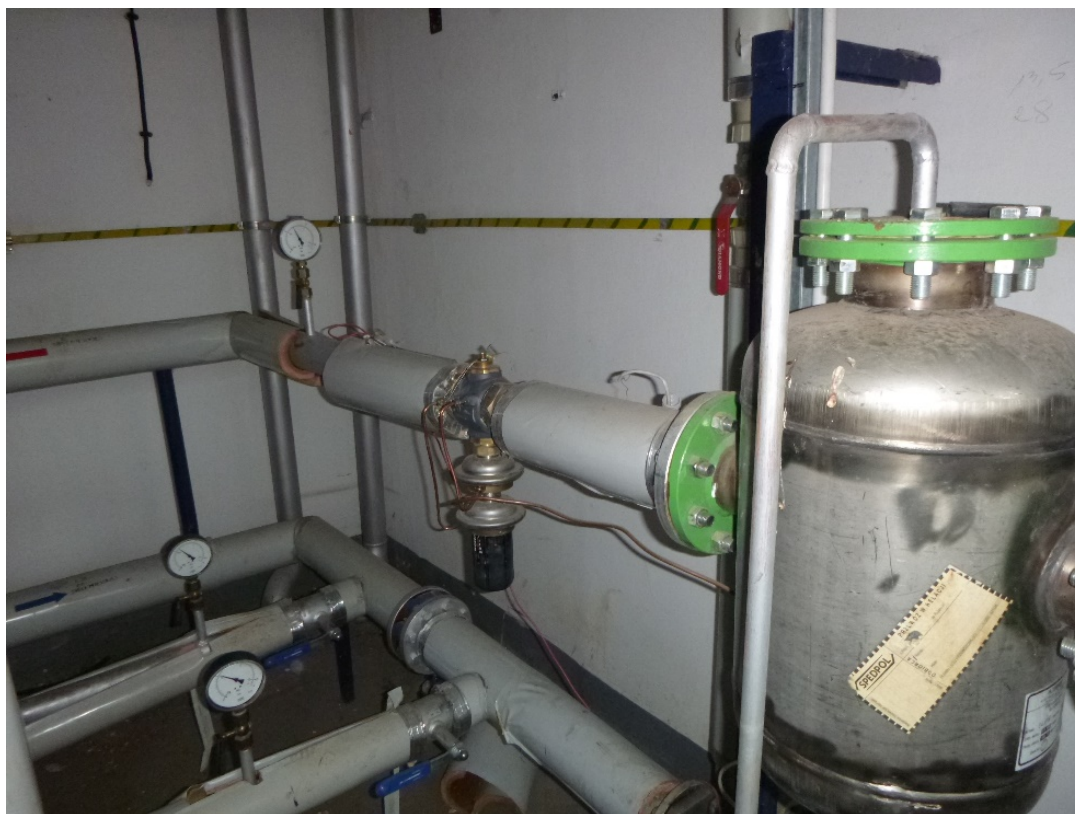
fot 29 Uszkodzenia izolacji na module przyłączeniowym węzła

Zważając na zakres prac jakimi objęty będzie obiekt związany z termomodernizacją, ewentualną wymianą bądź przebudową i regulacją instalacji grzewczej w tym zmianą parametrów instalacji, wymianą central wentylacyjnych w tym korektą parametrów zasilania c.t. zalecana jest wymiana węzła na nowy. Konieczność przebudowy związana jest również zapewnieniem bezpieczeństwa pracy central zewnętrznych i zapewnienia zasilania czynnikiem niezamarzającym (obecnie centrala zewnętrzna NW1 Sali sportowej zasilana jest wodą co w wypadku awarii któregoś z elementów instalacji c.t., węzła lub centrali niesie ryzyko uszkodzenia instalacji i wymiennika centrali.

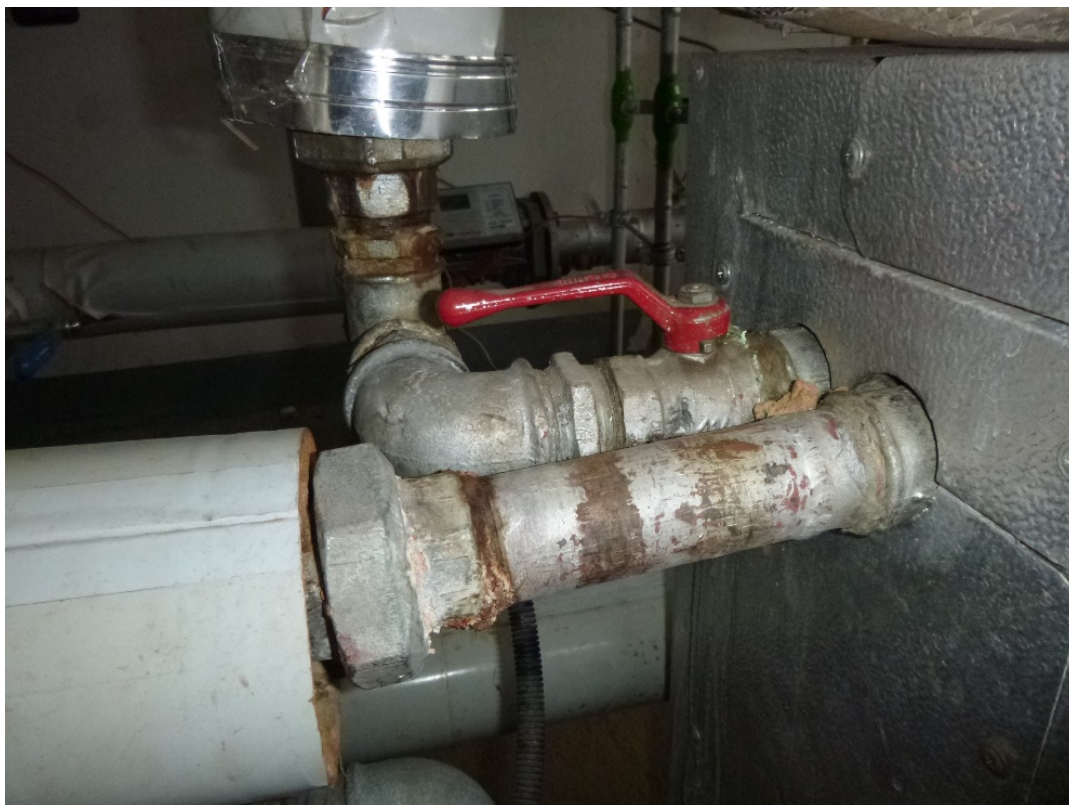
Stan zakamienienia na nieszczelnościach pozwala stwierdzić że wewnętrznie rurociągi i armatura węzła również mogą być zakamienione przez co węzeł nie jest w stanie osiągnąć wymaganych parametrów.

fot 30 Lokalne przecieki z widocznym osadzeniem kamienia i korozją

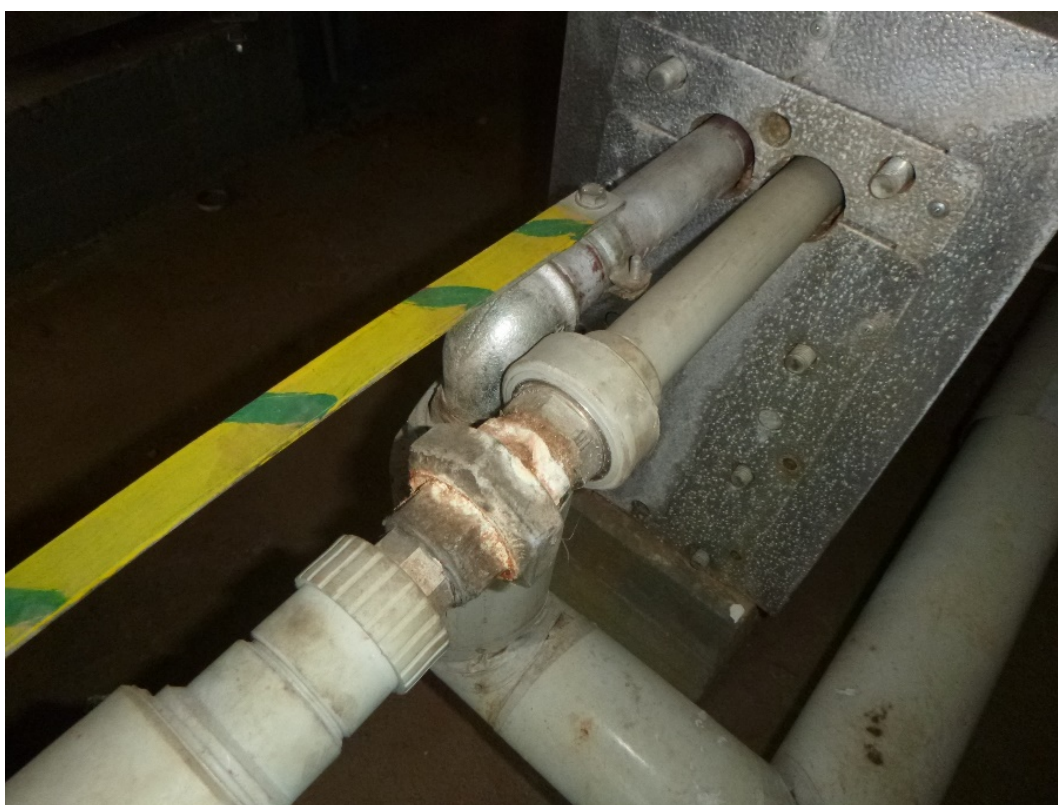
fot 31 Lokalne przecieki z widocznym osadzeniem kamienia

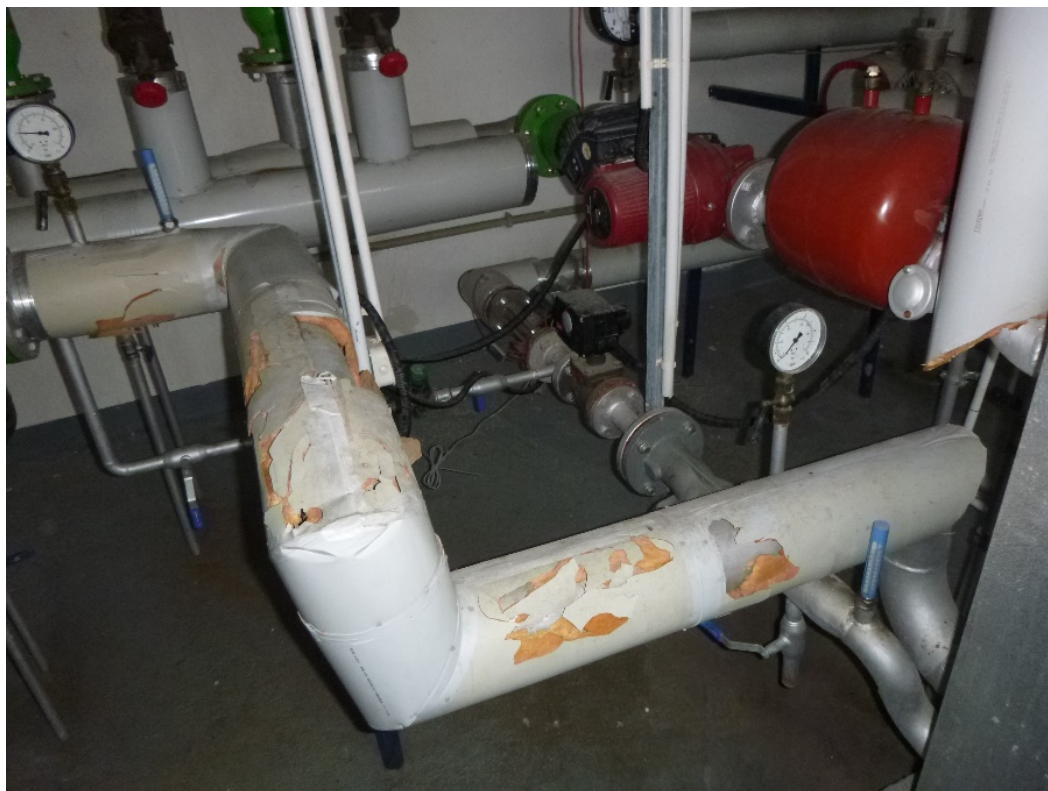
fot 32 Uszkodzenie izolacji i płaszcza osłonowego

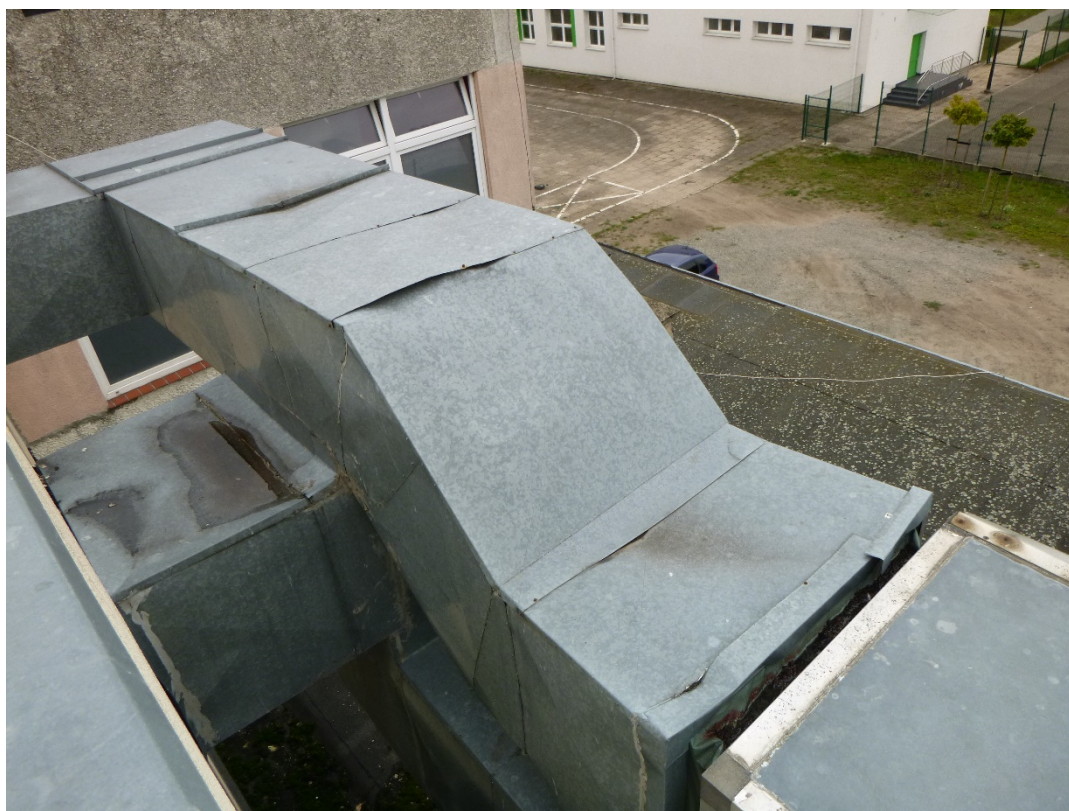
Instalacja wentylacyjna na zewnątrz posiada uszkodzony płaszcz osłonowy co powoduje zamakanie izolacji i kanałów wentylacyjnych. Występuje duże prawdopodobieństwo istnienia korozji kanałów pod izolacją oraz ryzyko korozji wewnętrznej części kanałów wewnątrz hali spowodowane ew zaciekaniami wody do wnętrza kanałów.

fot 34 Układ NW1. Hala sportowa. Centrala dachowa – uszkodzenia płaszcza kanałów

Zalecana jest wymiana całości układu wentylacyjnego wraz z centralą. Optymalnym rozwiązaniem było by rozdzielenie układu grzewczego hali od jej wentylacji przez co można by ograniczyć wydajność wentylacji i pobór prądu silników centrali a dla nowej centrali zastosować nagrzewnicę z pompą ciepła dla uniknięcia wykonywania układu c.t. opartego na glikolu.

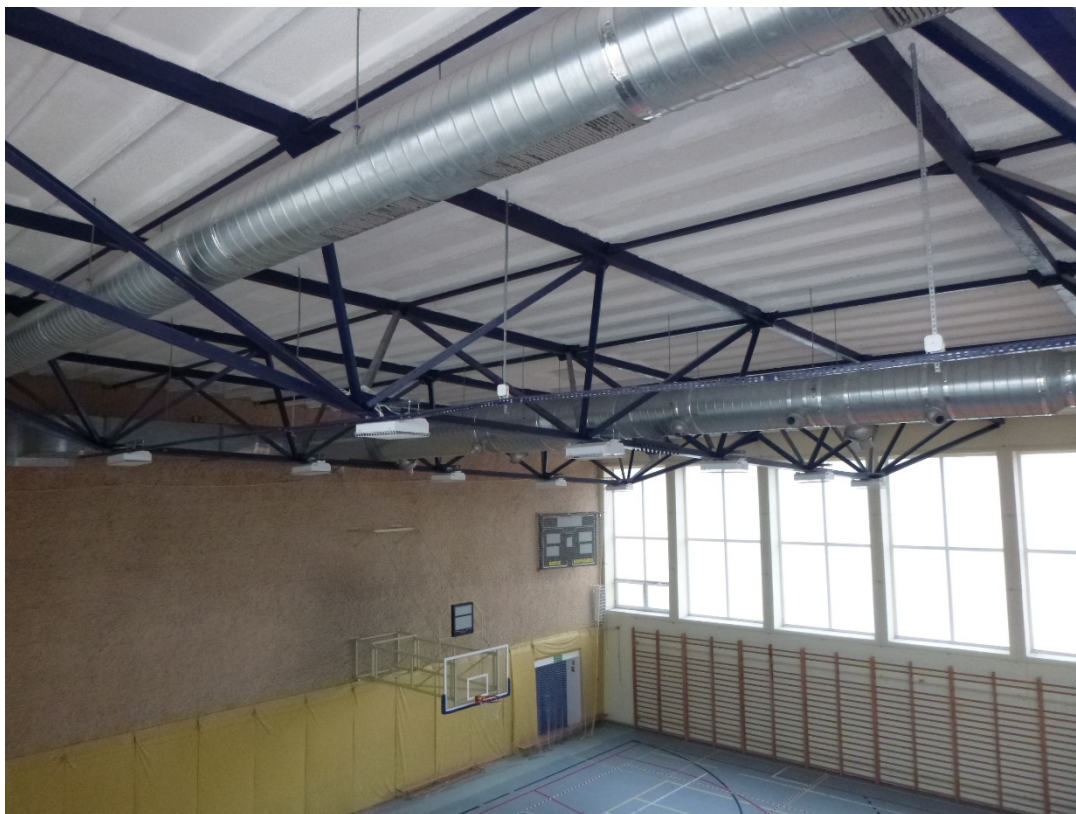
Dysze nawiewne pod stropem z uwagi na brak osłony w większości są uszkodzone (widoczne wgnięcia oraz braki elementu nawiewnego dyszy) powodem czego najprawdopodobniej były uderzenia piłkami.

fot 35 Układ NW1. Hala sportowa. Kanały w hali. Brak izolacji i części dysz nawiewnych.

Zalecane było by przeprojektowanie układu nawiewnego dla uniknięcia narażenia elementów nawiewnych na uszkodzenie i odpadnięcie.

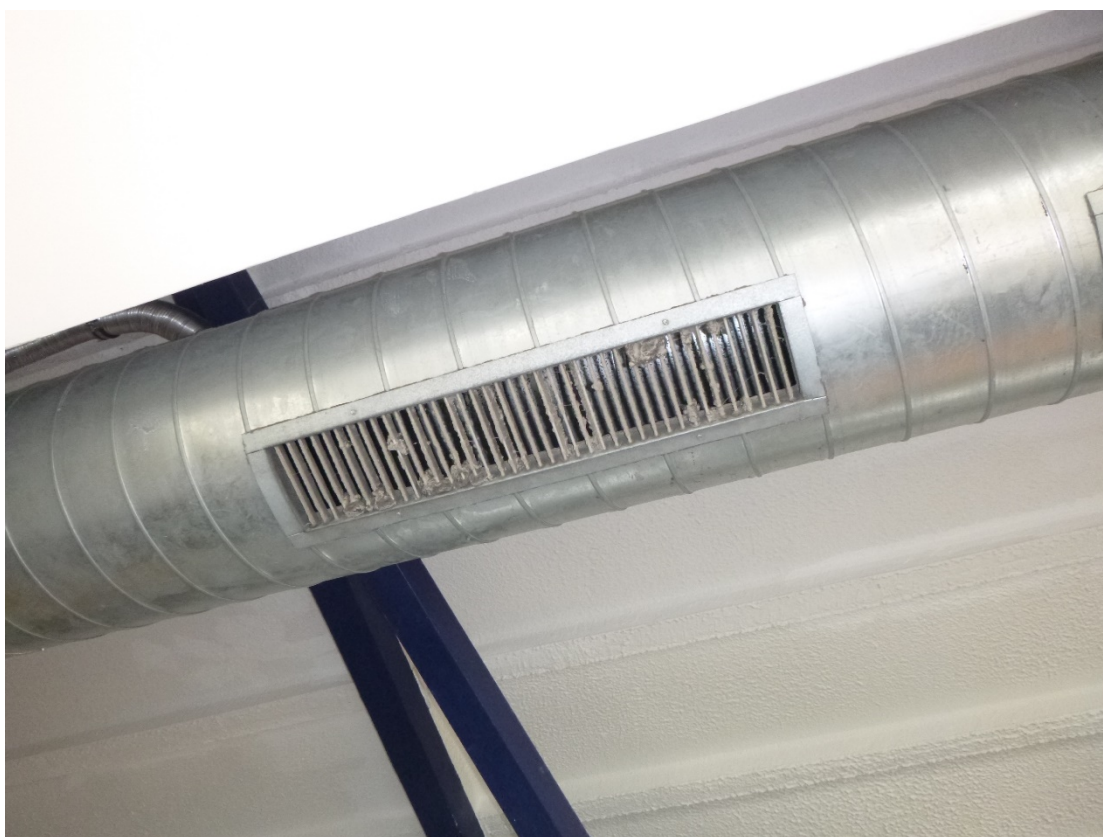
fot 36 Układ NW1. Hala sportowa. Zanieczyszczenie kanałów w hali.

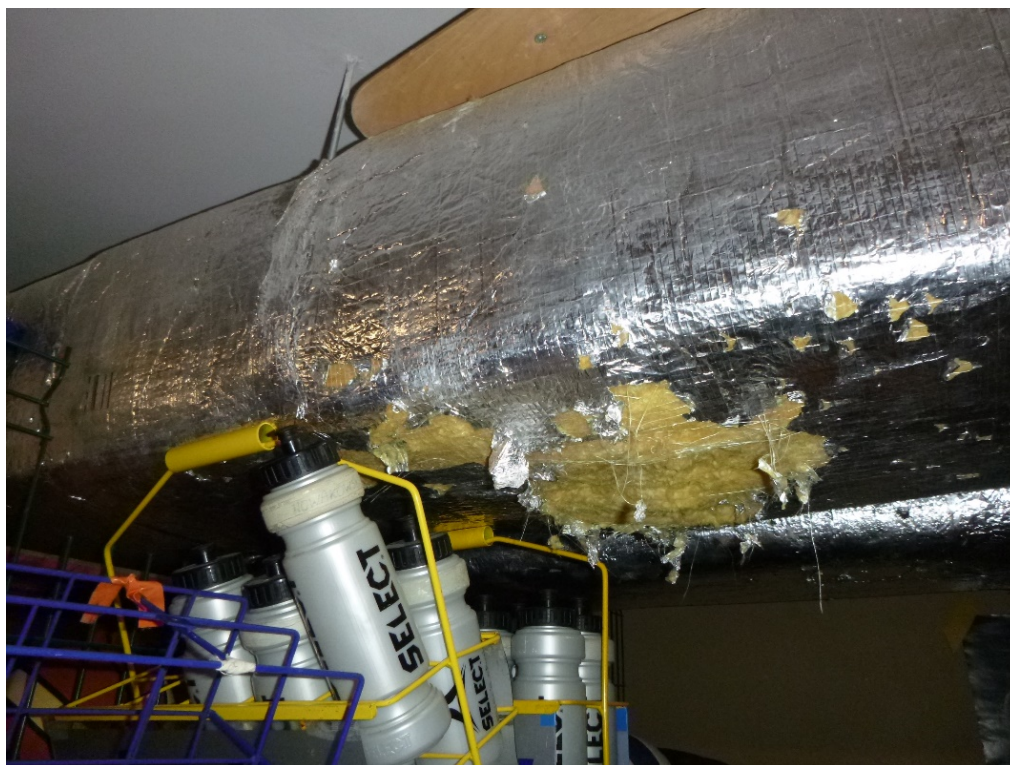
Kanały po całej długości posiadają izolację jednak lokalnie izolacja ta jest uszkodzona.

fot 40 Układ NW2. Kanały nawiewu i wywiewu. Uszkodzona izolacja.

Kanały wentylacyjne są w stanie dobrym a poprawy wymaga lokalnie zastosowana na nich izolacja oraz kratki wentylacyjne.

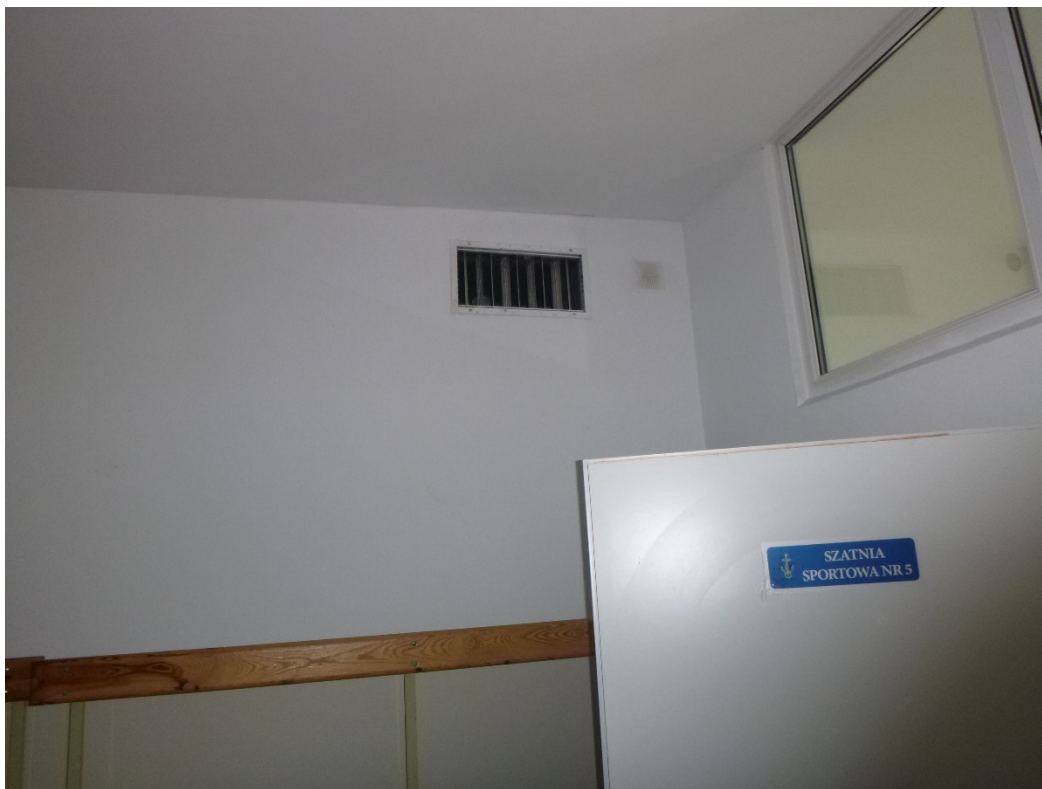
Kratki wentylacyjne po części są uszkodzone.

fot 41 Układ NW2. Uszkodzona kratka nawiewna do szatni przy hali sportowej.

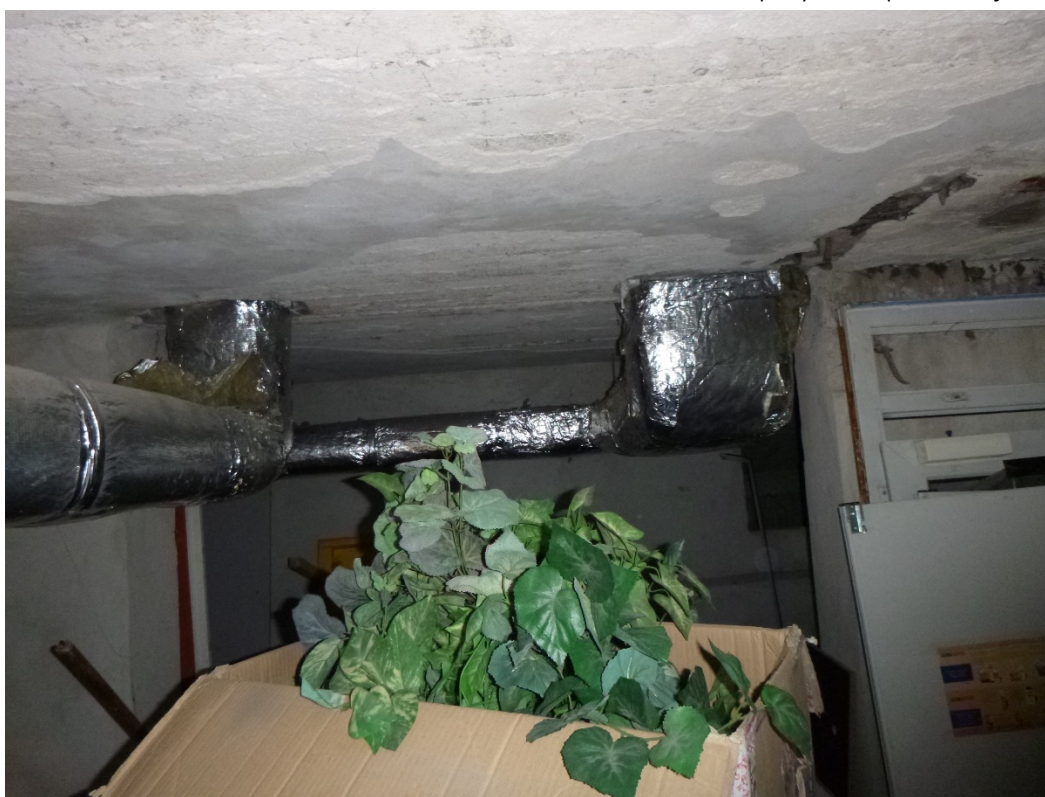
fot 42 Układ NW2. Uszkodzona izolacja kanału w pomieszczeniach nieogrzewanych przy patio

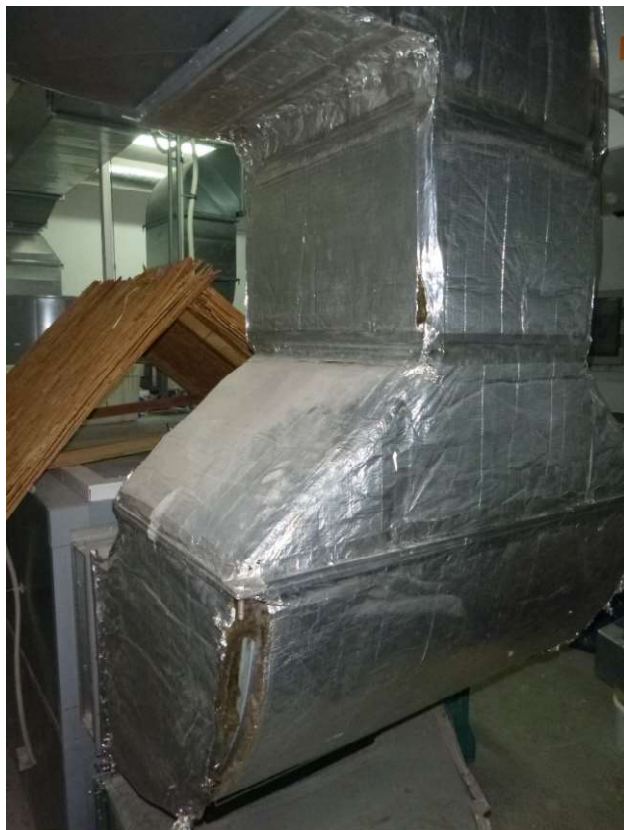
fot 54 Układ NW4. Kanał w wentylatorni. Kanały do wyrzutni z uszkodzoną izolacją.

Stan instalacji określić można jako dobry. Nie stwierdzono uszkodzenia kanałów i elementów nawiewnych. Wymagana jest korekta izolacji kanału wyrzutowego, wykonanie izolacji kanału czerpnego (obecnie nie jest izolowany).

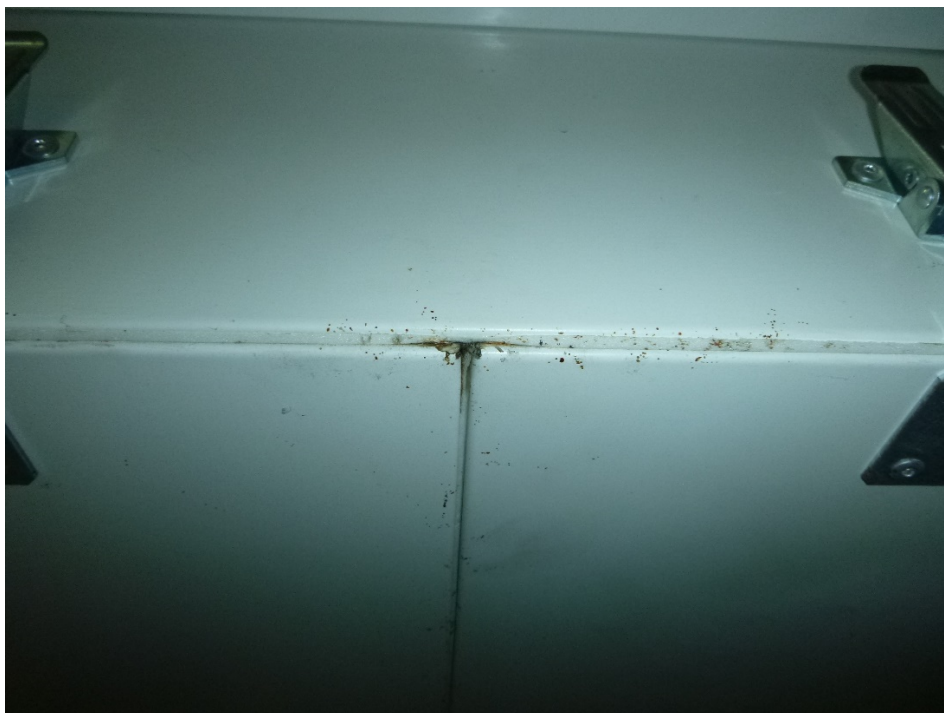
fot 57 Układ N5 - centrala nawiewna w wentylatorni. Widoczne ślady korozji na spodzie centrali.

Centrala nawiewna ma widoczne ślady korozji na obudowie i z uwagi na wiek dla pewności pracy instalacji zalecana była by wymiana urządzenia.

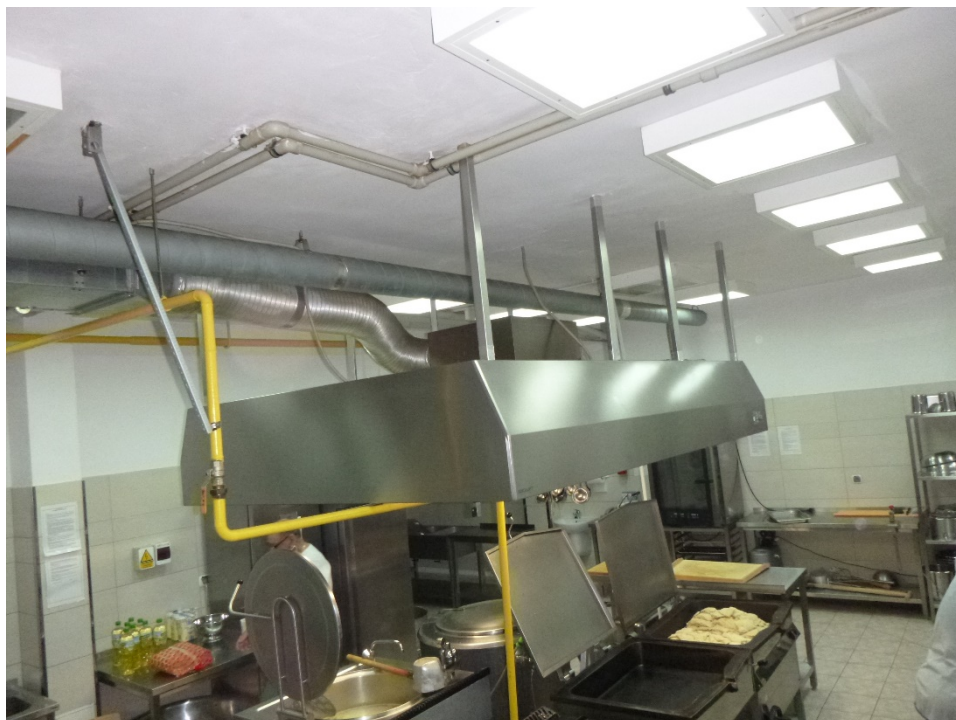
Kanał wywiewny z okapu wykonano jako elastyczny karbowany flex dn315 na podejściu i kanał stalowy ocynkowany prostokątny na odcinku do wyrzutni. Kanał nie posiada izolacji. Wyrzutnię zlokalizowaną na ścianie zewnętrznej zaplecza kuchni.

fot 59 Układ W5 – okap wywiewny Ok1, nieizolowane kanały wywiewne z Ok1 i pieca konwekcyjnego pod stropem

Kanały z zewnątrz nie posiadają widocznych oznak zużycia lecz z uwagi na pracę na wyciągu zanieczyszczonego, wilgotnego i gorącego powietrza wewnątrz posiadają zauważalne ślady korozji. Kanały z układów odciągów powinny być wykonane ze stali nierdzewnej. Jako że okap ma na celu m.in. usunięcie zysków ciepła z kuchni kanały wywiewne powinny posiadać izolację by nie przekazywać ciepła do powietrza wokół kanałów.

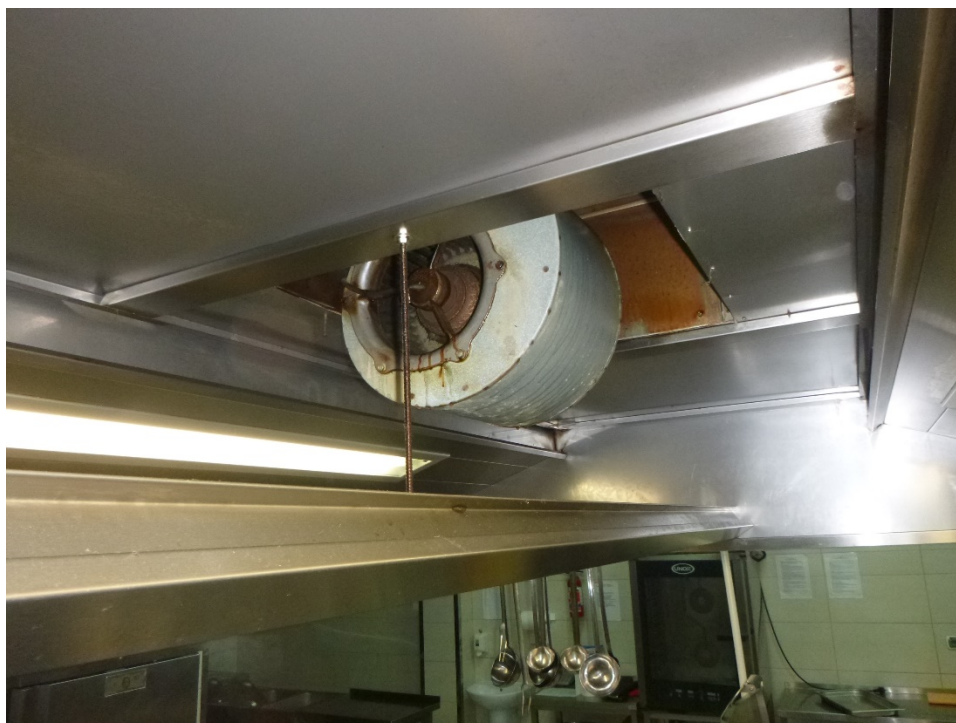
fot 60 Układ W5 – okap wywiewny Ok1, Zdemontowane filtry. Uszkodzenie wentylatora i zatłuszczenie i korozja wnętrza kanału
