**UCHWAŁA Nr XXV/219/2016  
RADY MIASTA ŚWINOUJŚCIE**

**w sprawie uzgodnienia zakresu prac wykonywanych na potrzeby ochrony przyrody**

3. Ekspertyza drzewa z gatunku platan klonolistny (*Platanus x acerifolia* Willd.) rosnącego w pasie drogi przy ul. Bohaterów Września 39 w Świnoujściu stanowi Załącznik nr 2 do niniejszej uchwały.

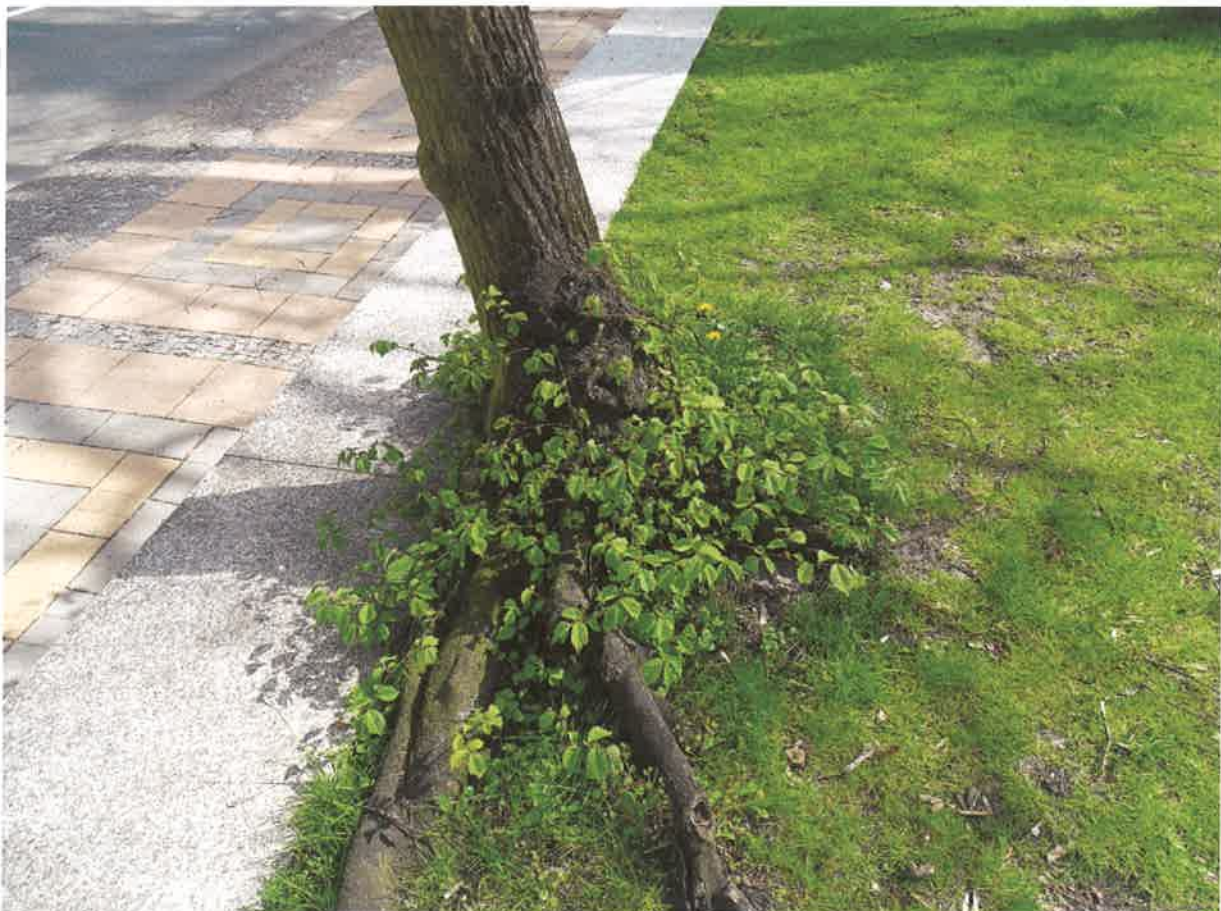
Fot. 2. Odsłonięte korzenie, ubytki ze zgnilizną, odrosty

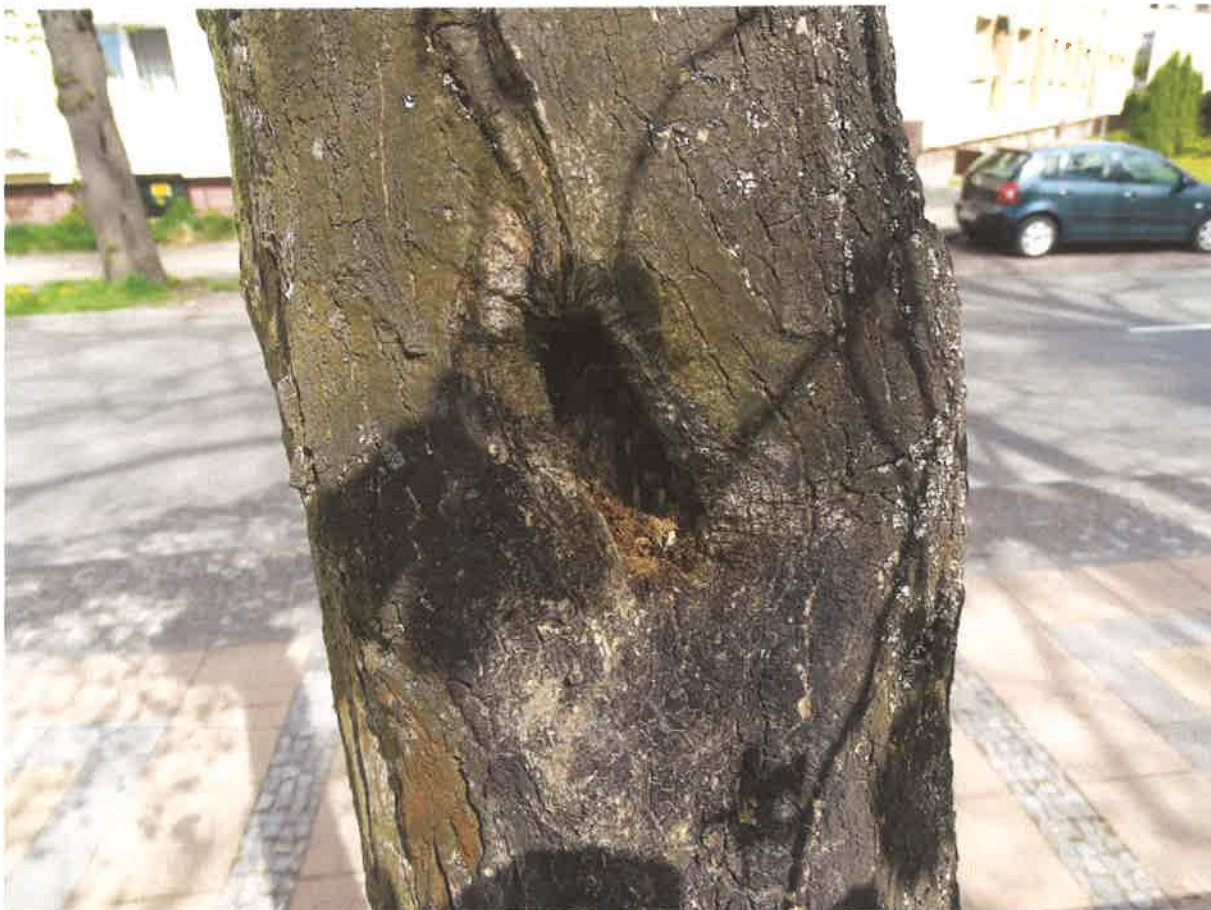
**Fot. 3. Niewielki ubytek ze zgnilizną na pniu drzewa**

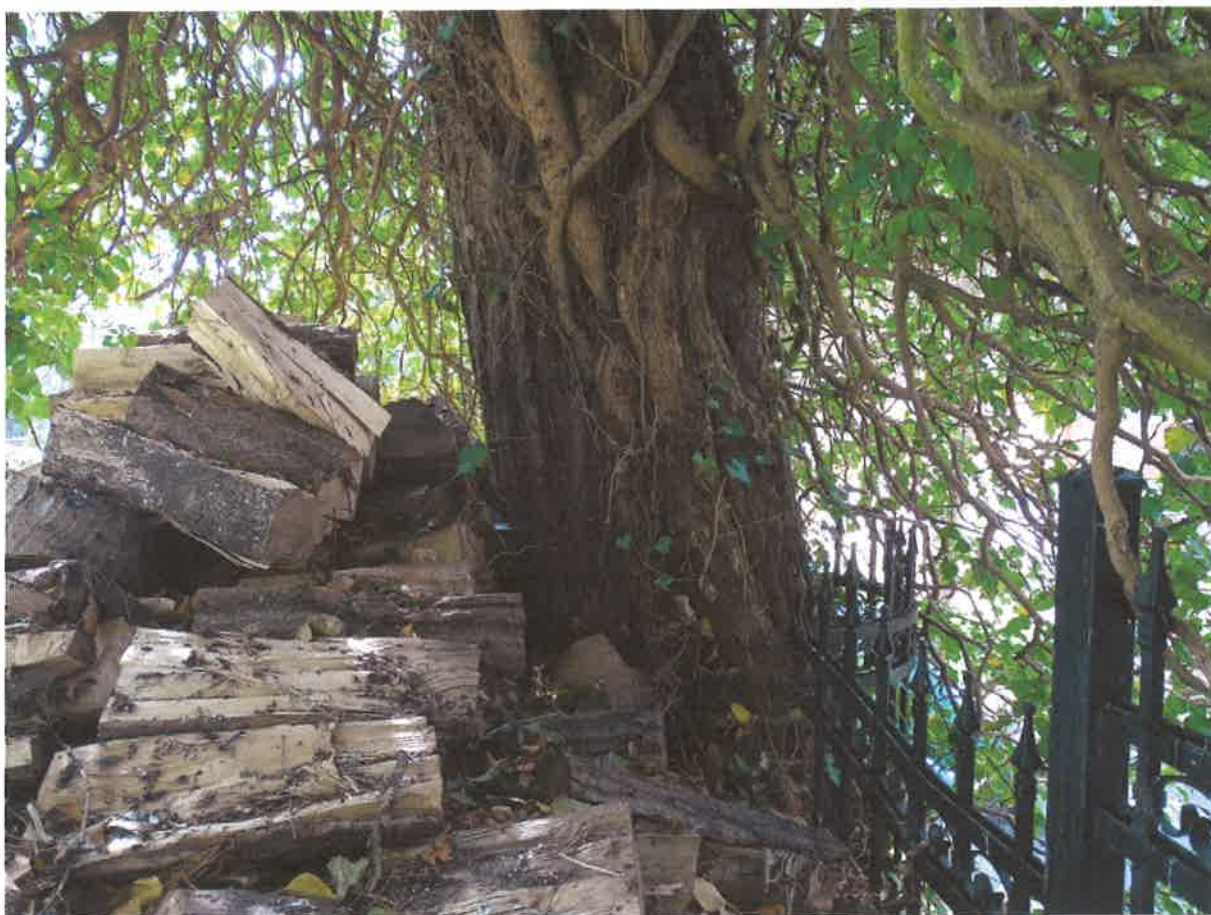
Pień sosny opleciony – zdominowany przez bluszcz. Korona jednostronna, obecna jedynie w wierzchołkowej części drzewa. Drzewo lekko przechylone, rośnie na niewielkim wyniesieniu, powstałym najprawdopodobniej po niwelacji terenu działki. U podstawy pnia składowany jest opał, narzędzia itp. Bluszcz bardzo okazały - przewaga pędów generatywnych. Pomnik przyrody opisany tablicą informacyjną.

Fot. 1. Drzewo oplecione bluszczem

W przypadku nadmiernego rozrostu bluszczu należy wykonać przycinę poprawiającą konkurencyjność żywej korony sosny. Nie należy składować żadnych materiałów w bezpośrednim otoczeniu pnia.

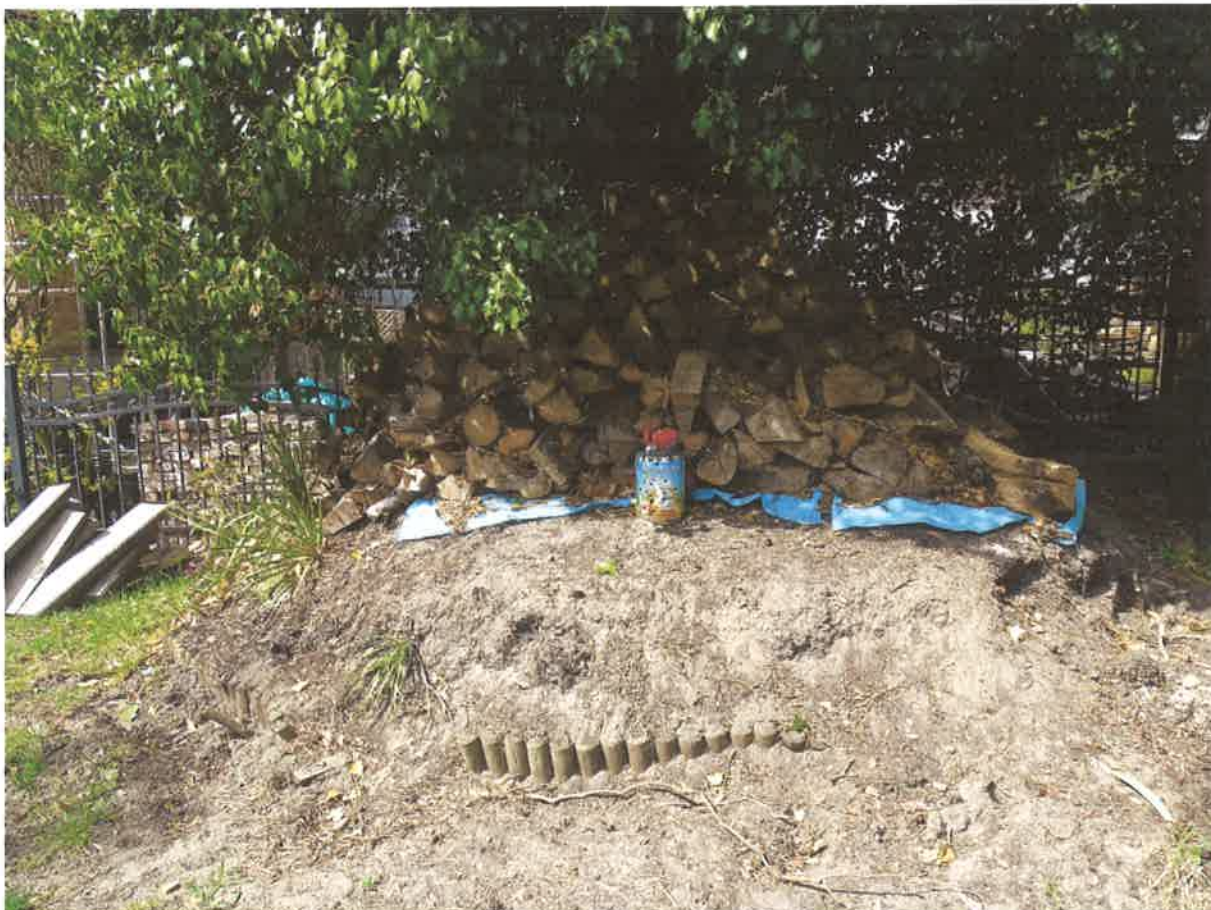
Fot. 2. Lokalizacja drzewa na wyniesieniu oraz składowanie drewna u podstawy pnia

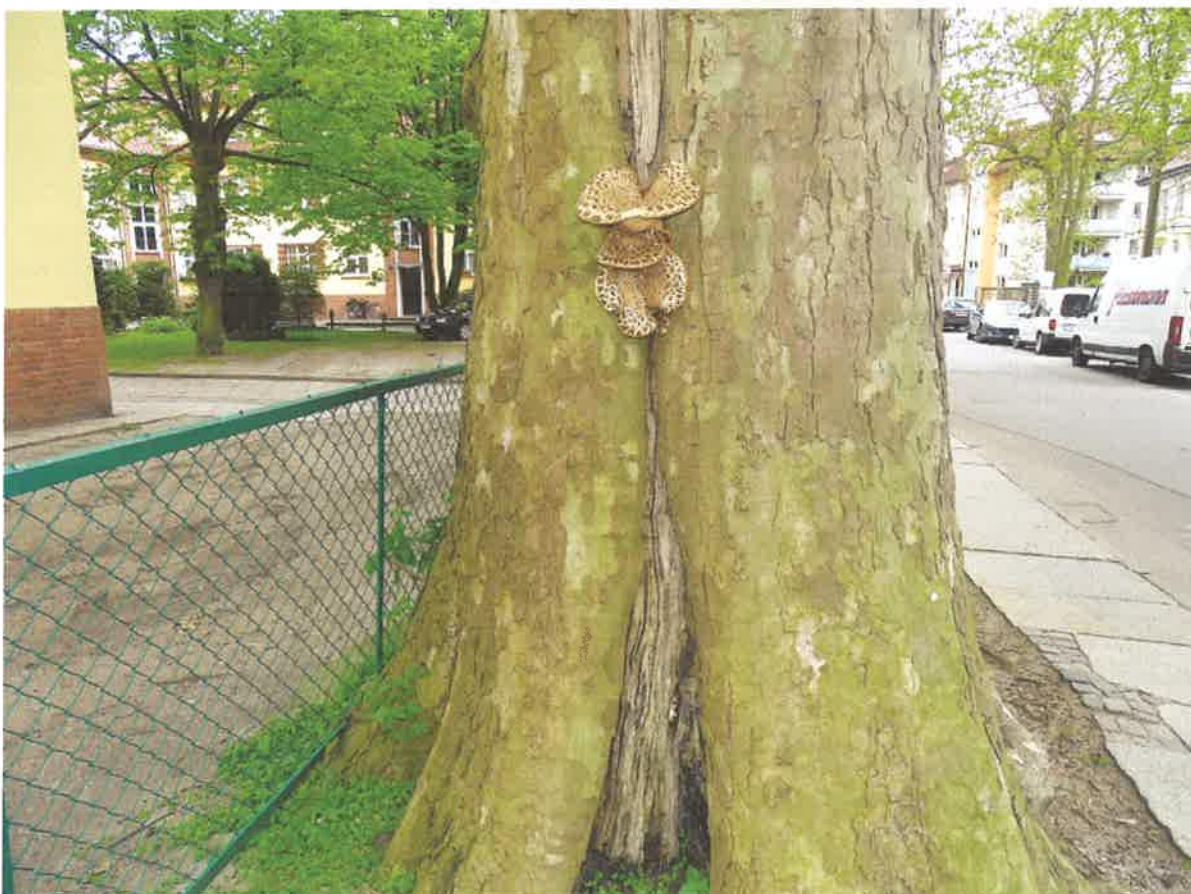
**Stan zdrowotny:**  
Stwierdzono zgniliznę pnia spowodowaną chorobą grzybową. U podstawy drzewa widoczne odsłonięte korzenie, z niewielkimi uszkodzeniami mechanicznymi. Miejscem wniknięcia zarodników patogenu była prawdopodobnie niezabliźniona zabitka. Aktualnie brak objawów chorobowych w obrębie korony drzewa – nie stwierdzono spadku żywotności.

**Ocena statyki\*\*:** ryzyko upadku umiarkowane (klasa C), z negatywną perspektywą klasyfikacji do klasy wysokiej CD. Szacuje się, iż zgnilizna (widoczna od strony zabitki) obejmuje na tę chwilę poniżej 30 % średnicy pnia (badanie przeprowadzono sondą). Gdy ubytek przekroczy 60% średnicy pnia, statyka drzewa będzie nieprawidłowa, drzewo stanowić będzie zagrożenie życia i mienia.

Fot. 2. Zabitka ze zgnilizną oraz owocniki pasożyta

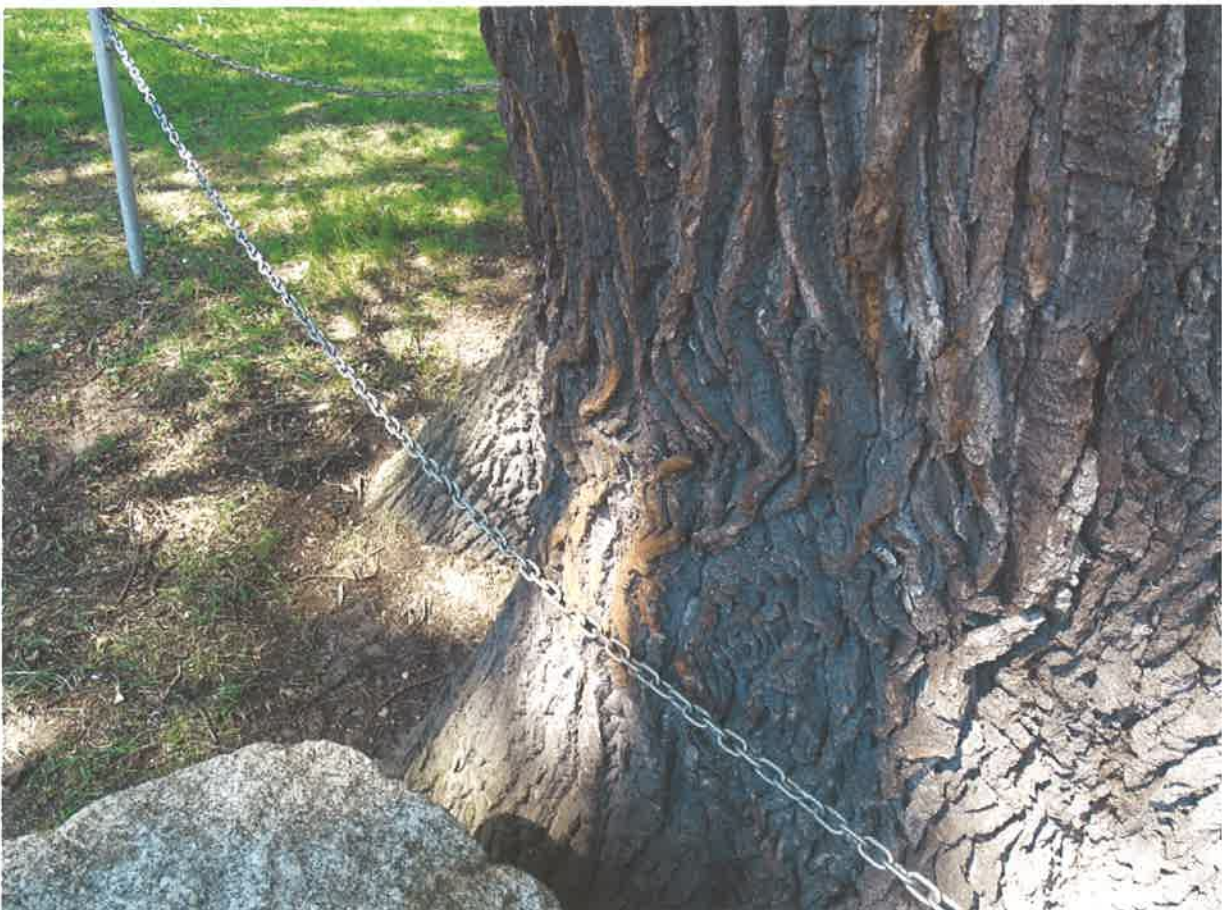
**Fot. 2. Mechaniczne otarcia (tańcuch) kory**

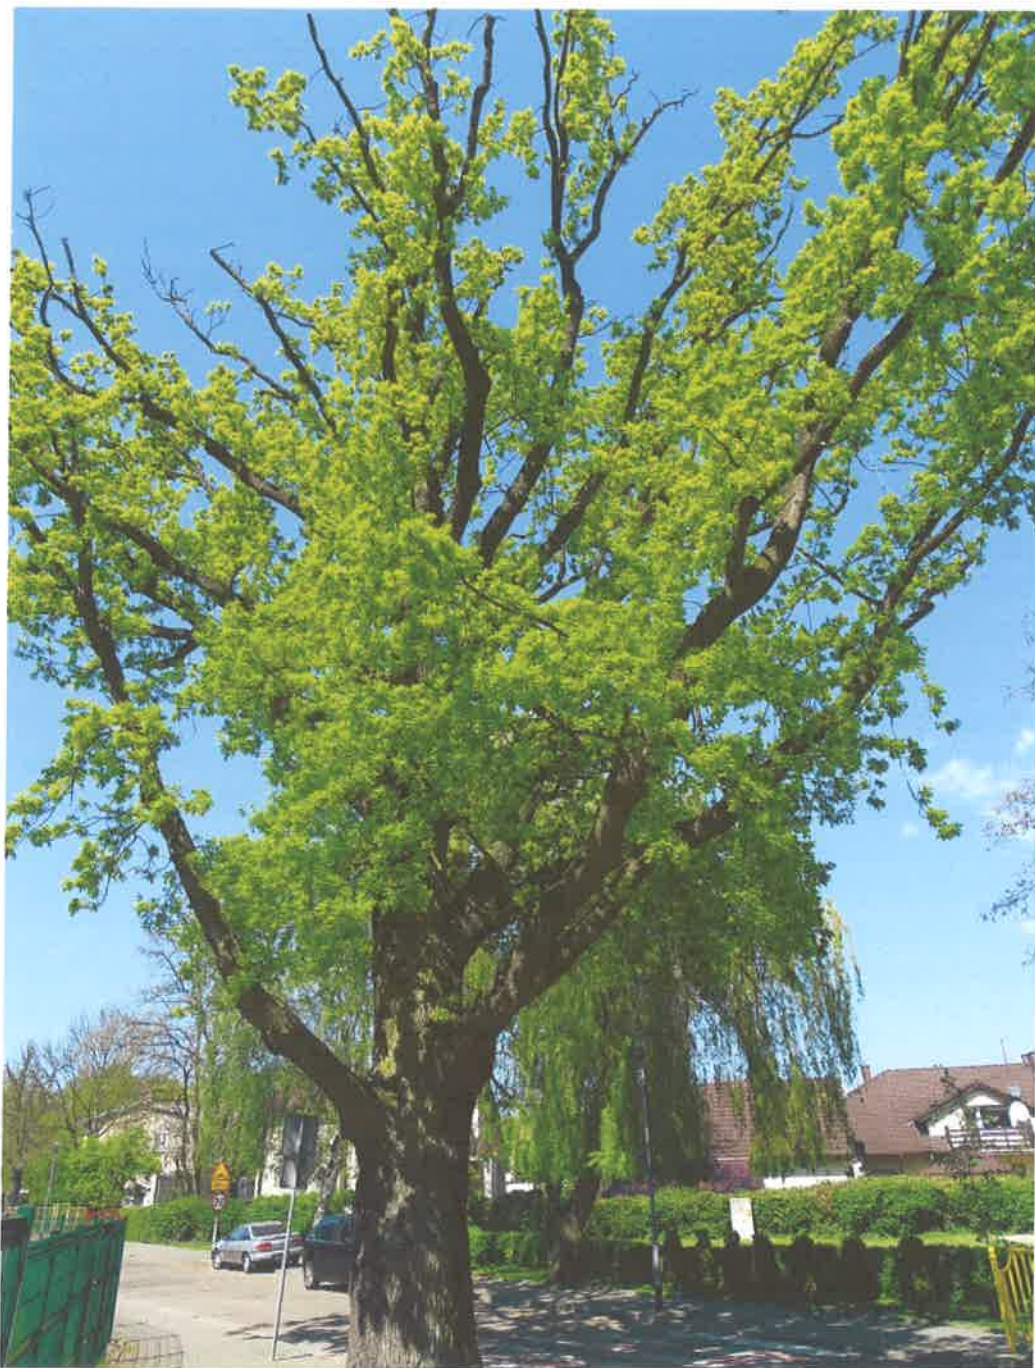
**Fot. 1. Pokrój ogólny drzewa. W górnej części korony liczny posusz gałęziowy**

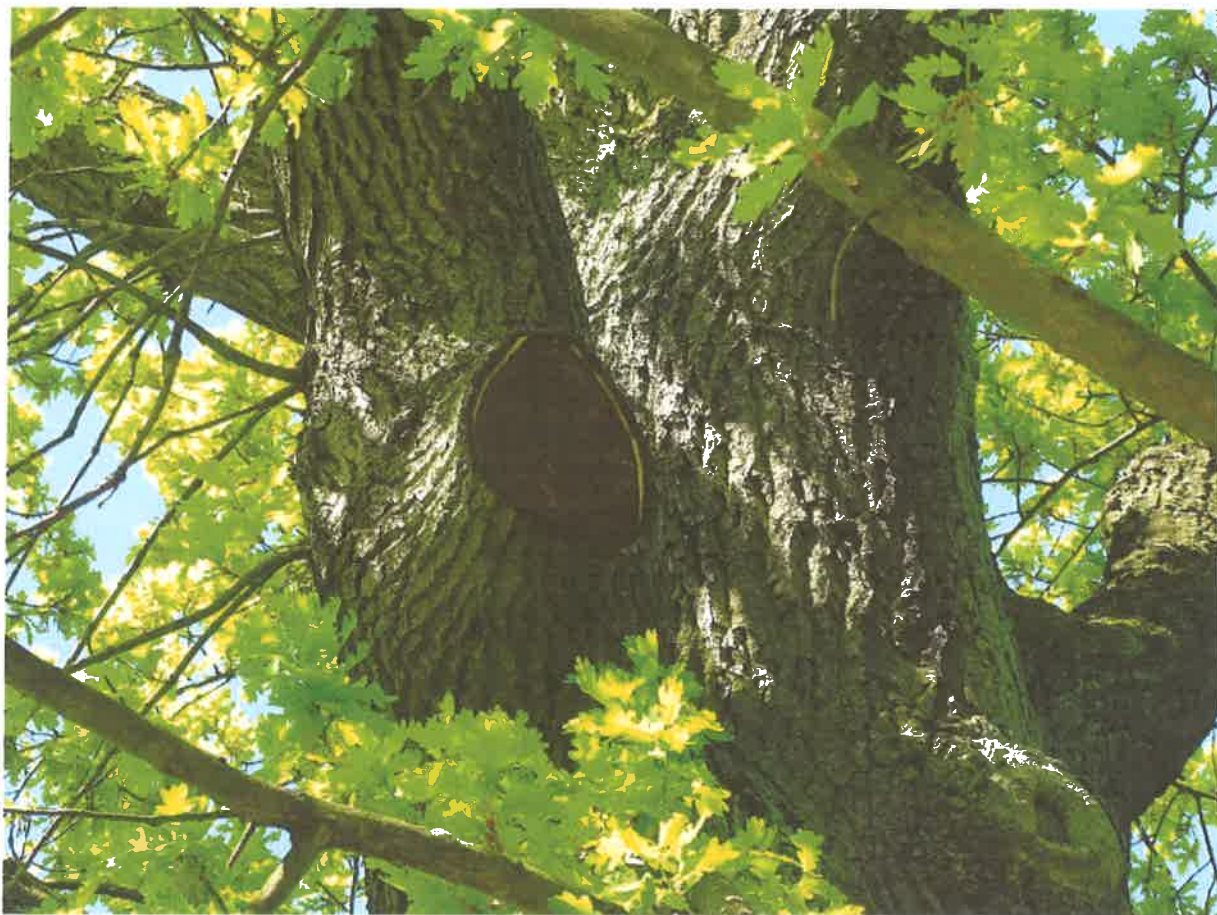
**Fot. 2. Cięcie korekcyjne zabezpieczone impregnatem**

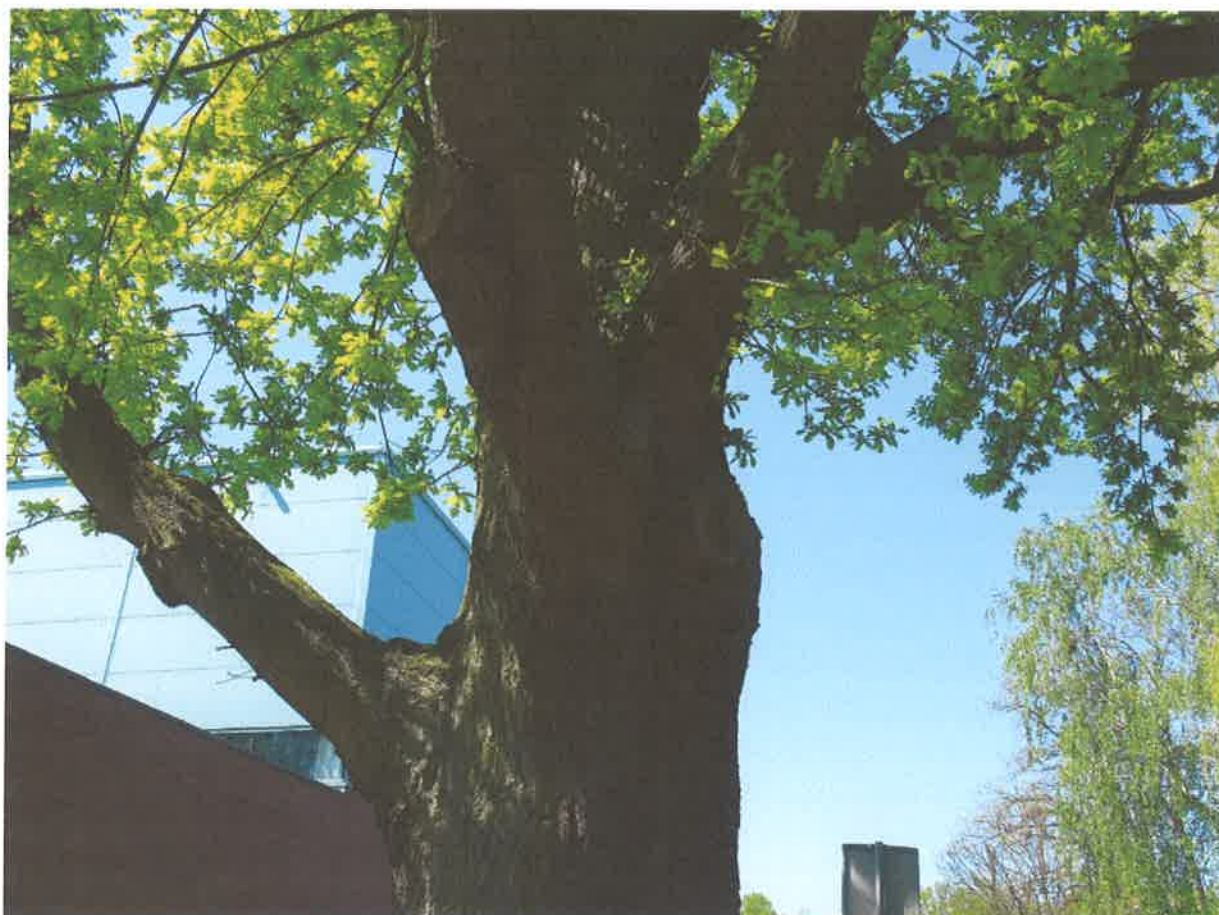
**Fot. 3. Widoczne zabliznione rany po cięciach korekcyjnych**

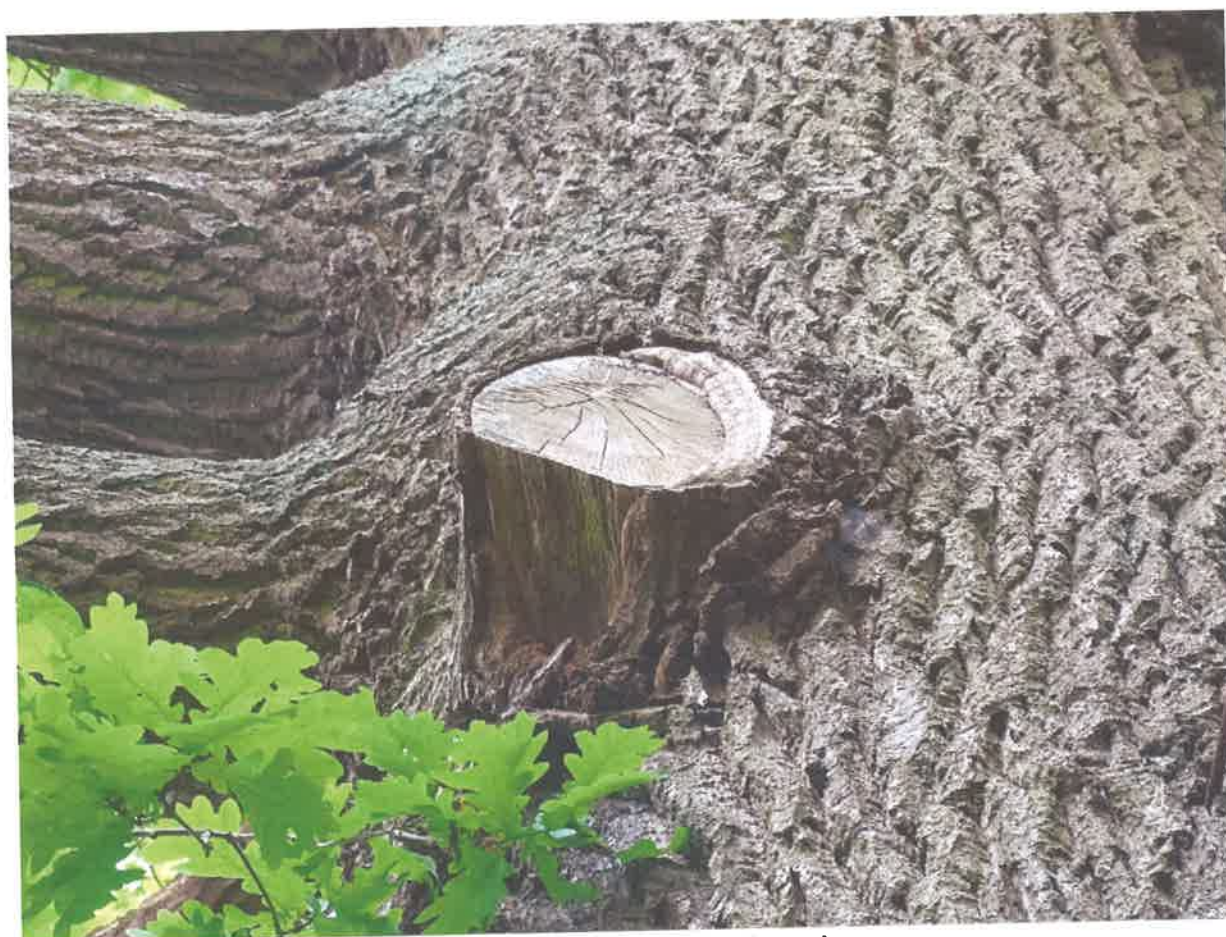
Fot. 2. Blizna po nieprawidłowej przycince

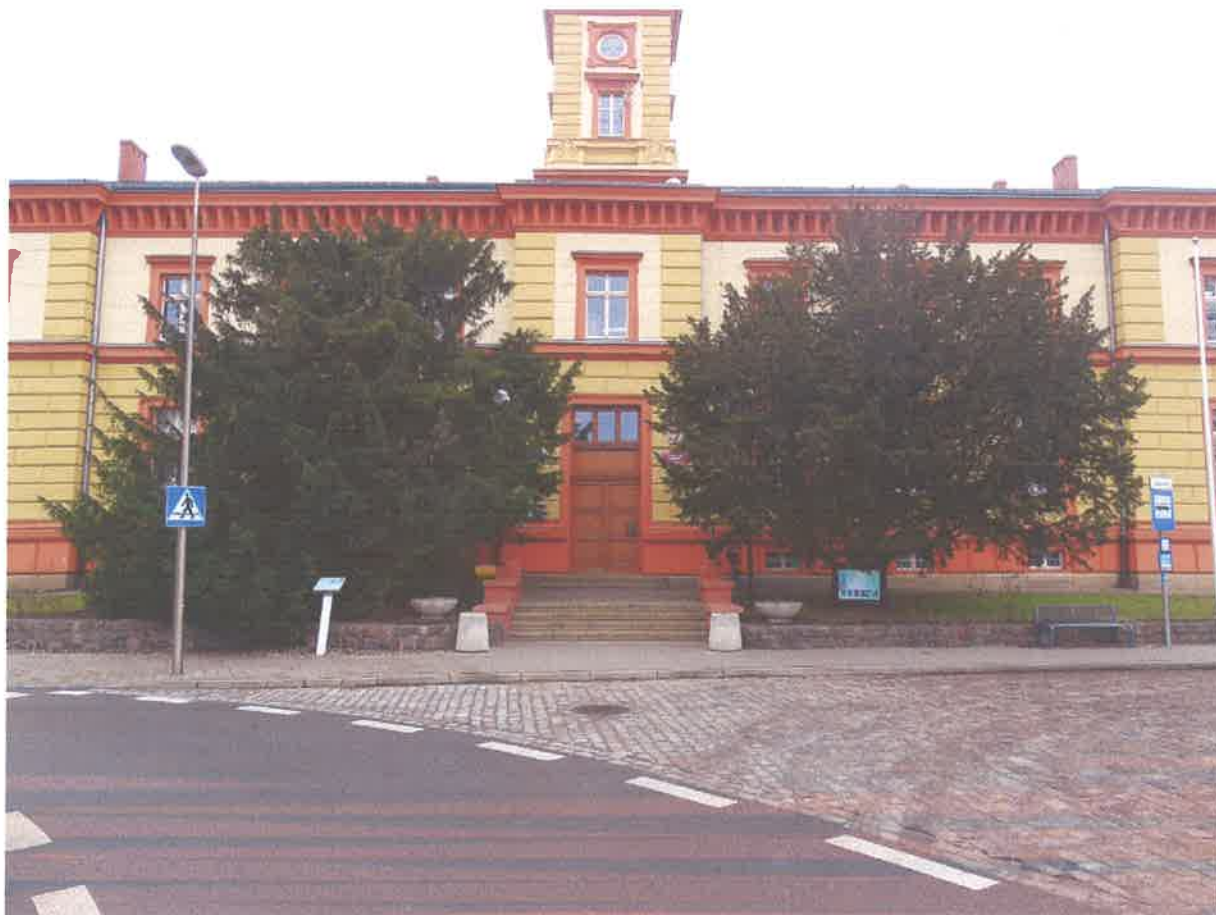
**Fot. 1. Widok ogólny na drzewa. Kolizja z infrastrukturą miejską**

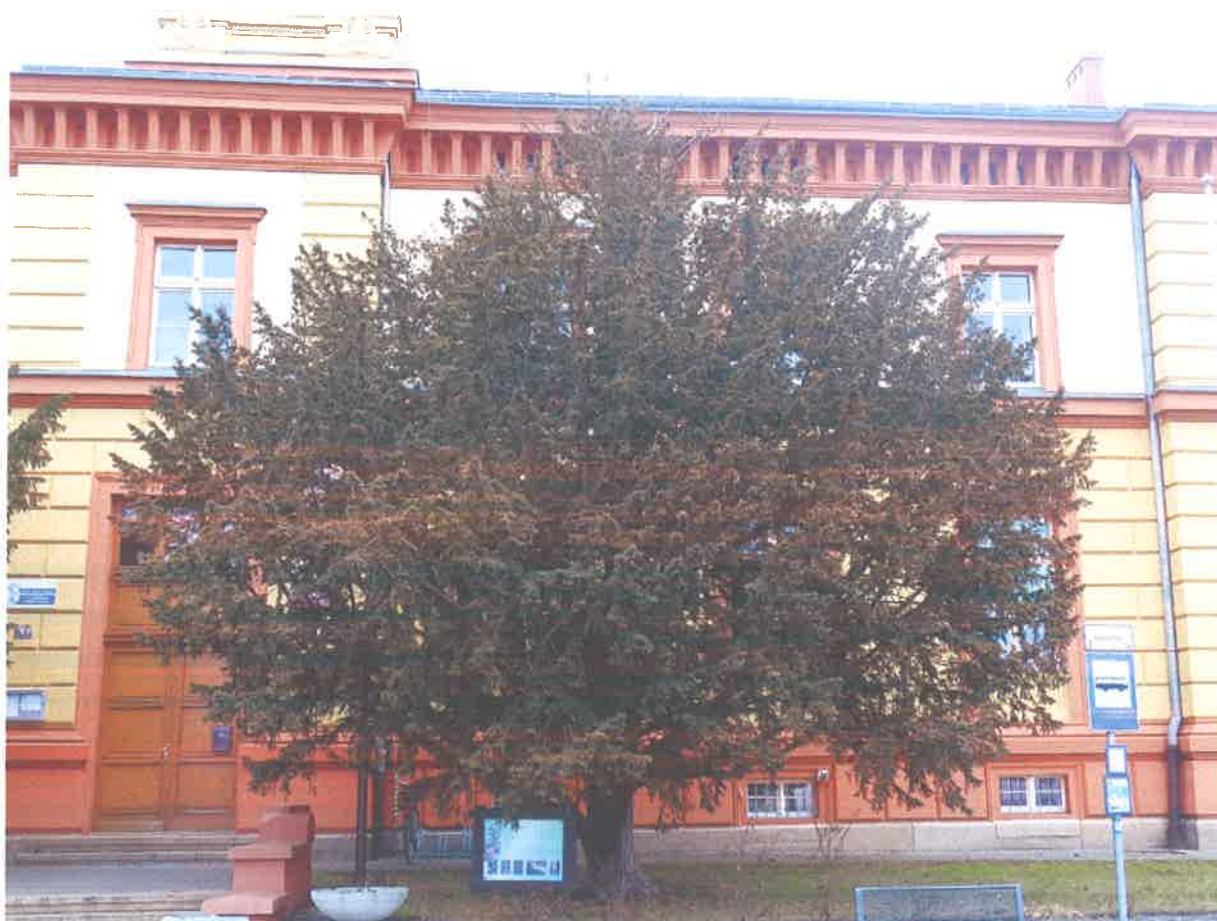
Drzewo nr 1 ma osłabioną kondycję zdrowotną – obecne suchoczuby, obumierające pędy oraz liczny posusz gałęziowy. W obrębie drzewa nr 2 nie stwierdzono zmian chorobowych, kondycja zdrowotna drzewa jest dobra. Nie stwierdzono uszkodzeń mechanicznych w obrębie pni drzew.

**Fot. 2. Drzewo nr 1 – widoczne suchoczuby oraz posusz gałęziowy**

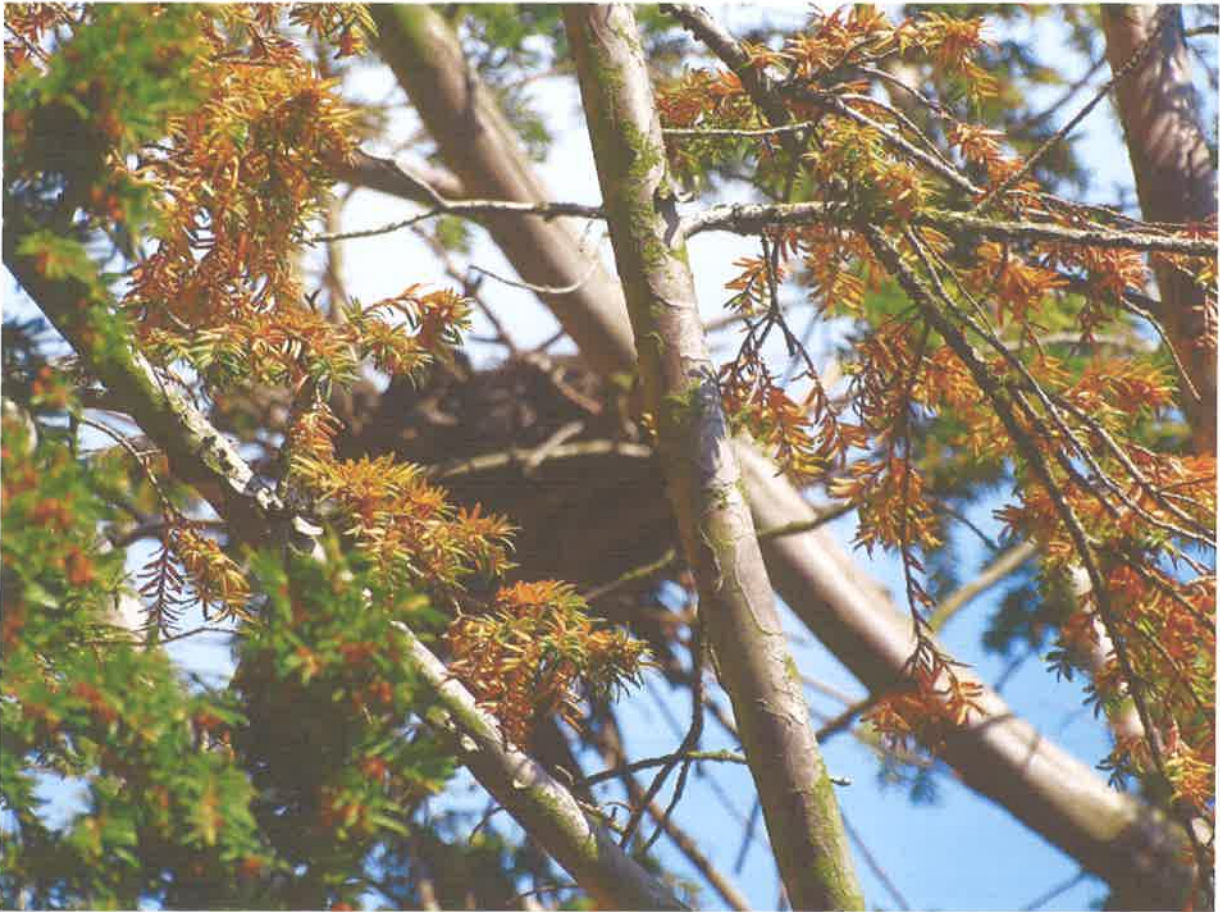
**Fot. 3. Drzewo nr 1 – zamieranie pędów. Na drugim planie zdjęcia niezasiedlone gniazdo gołębia grzywacza**

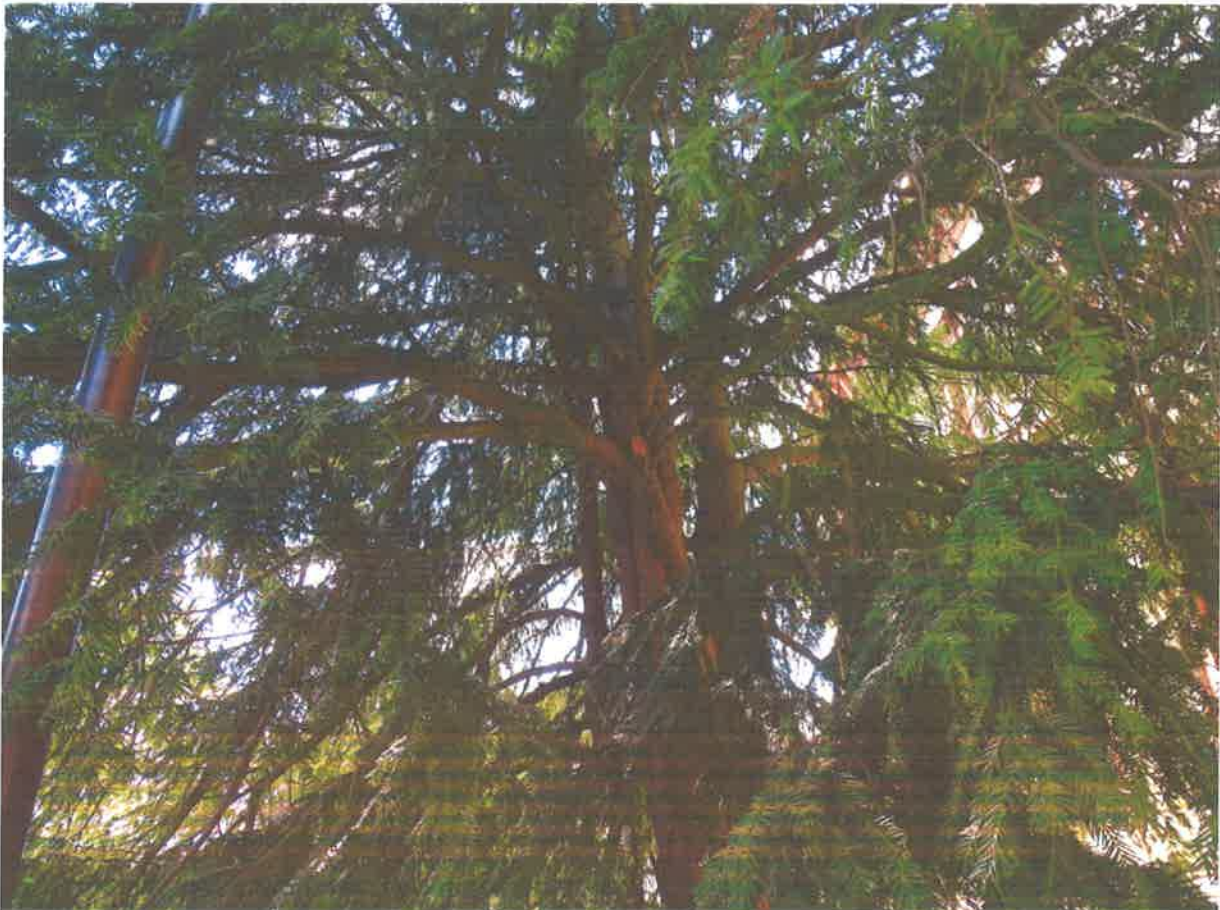
**Fot. 4. Drzewo nr 1 – Zabezpieczona rana po cięciu korygującym**

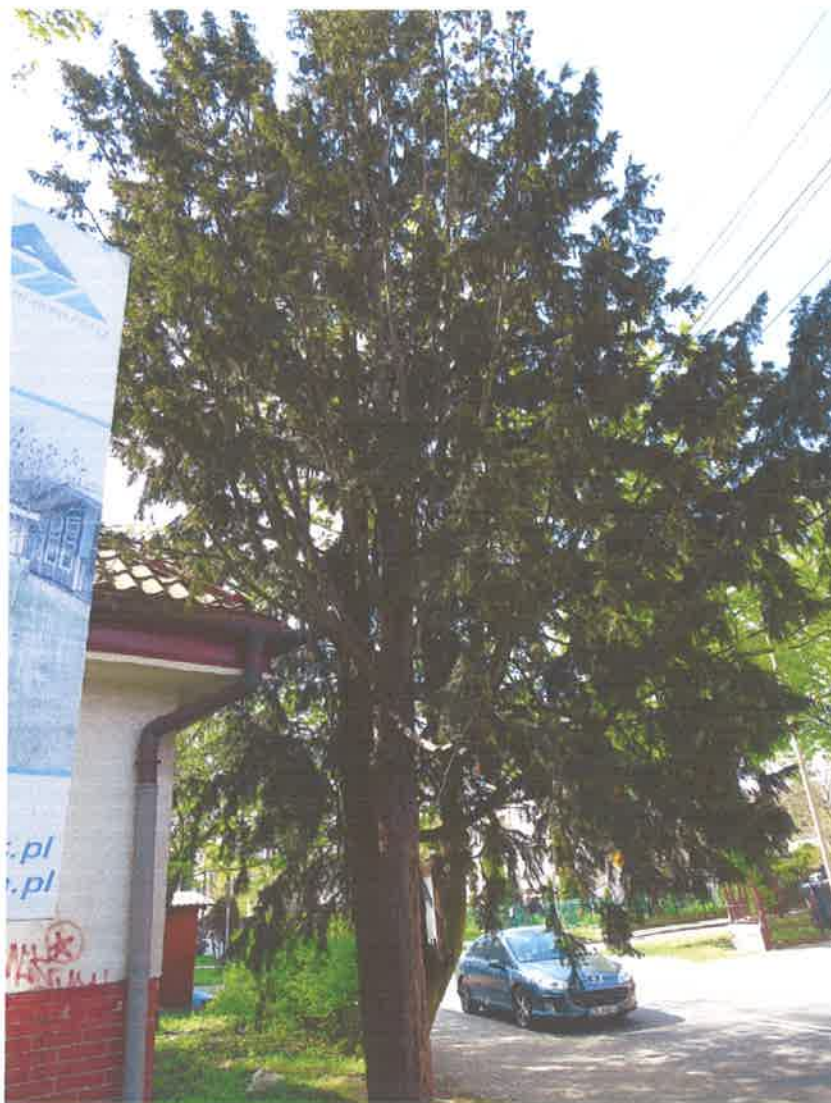
**Fot. 3. Bezpośredni kontakt drzewa z budynkiem**

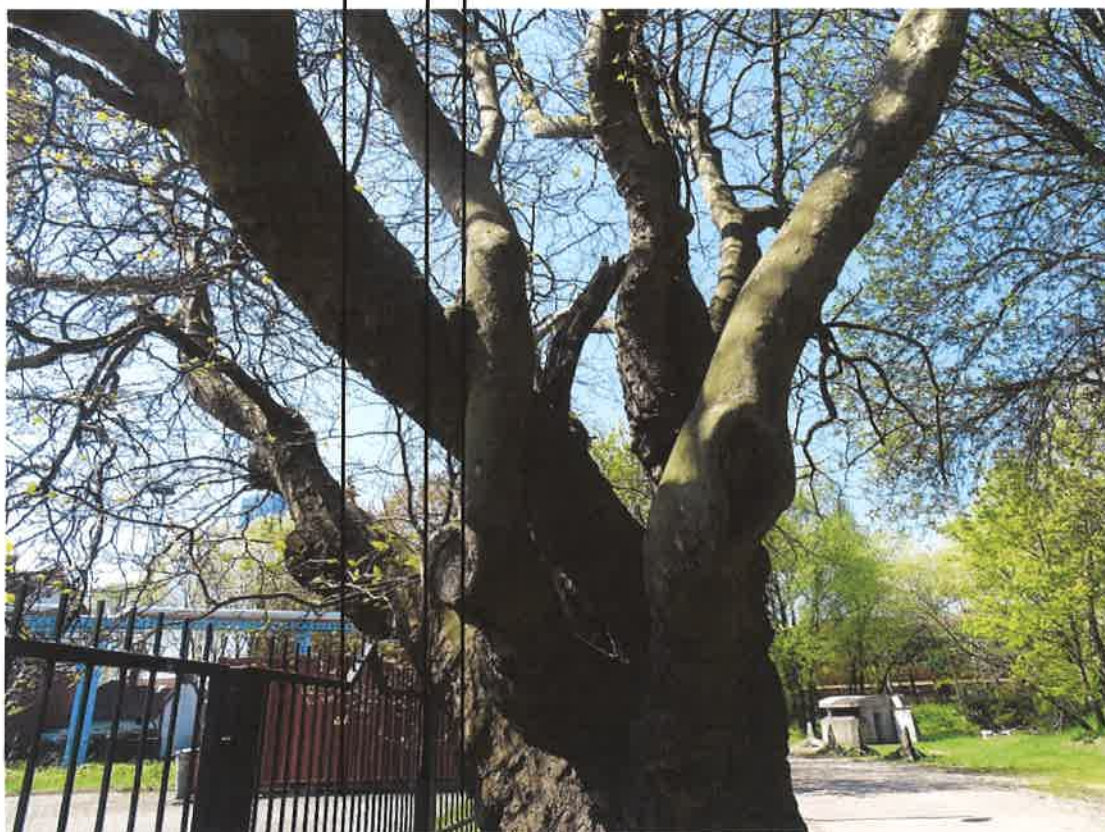
Drzewa w dobrej kondycji ogólnej. Pnie drzew zdrowe, bez uszkodzeń. W obrębie niezabliźnionych ran po cięciach dużych gałęzi (drzewo nr 1) postępuje zgnilizna.

Fot. 2. Niezabliźnione rany po odciętych/odłamanych gałęziach

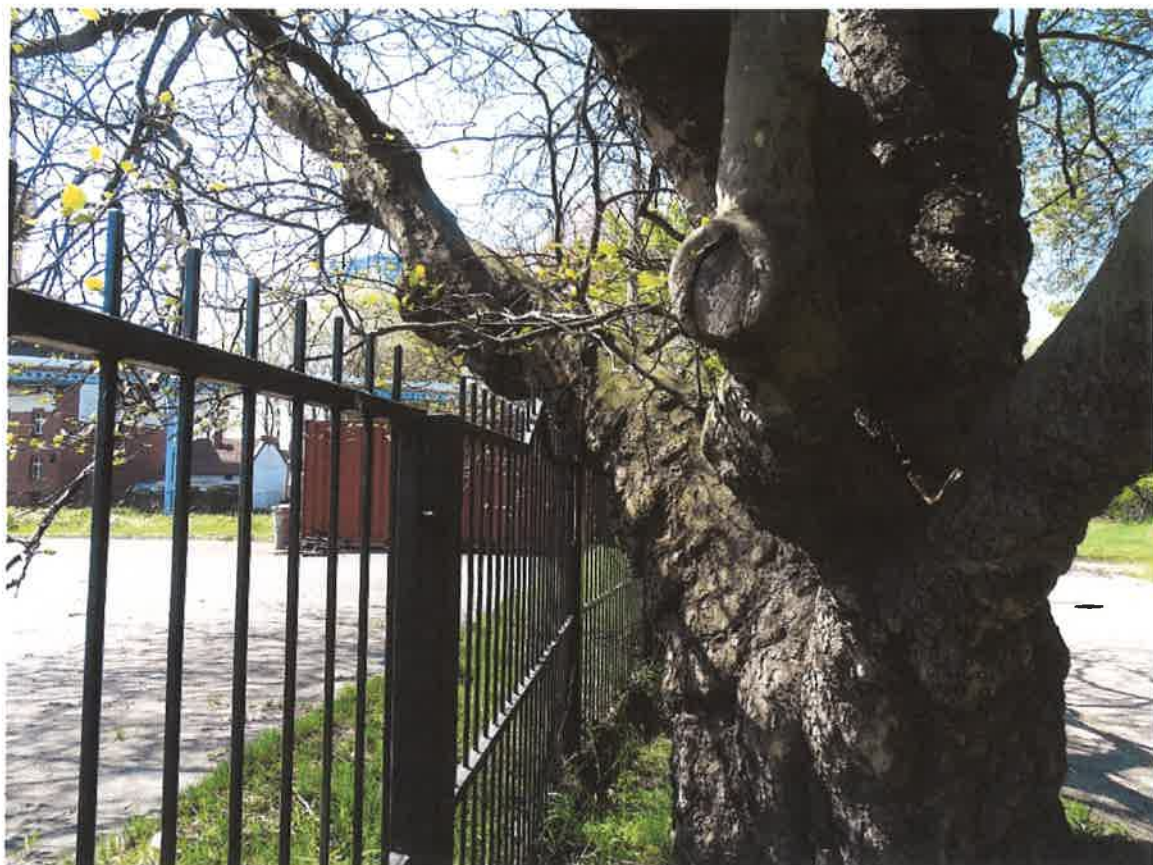
**Fot. 2. Przewieszony nad ogrodzeniem konar drzewa nr 1**

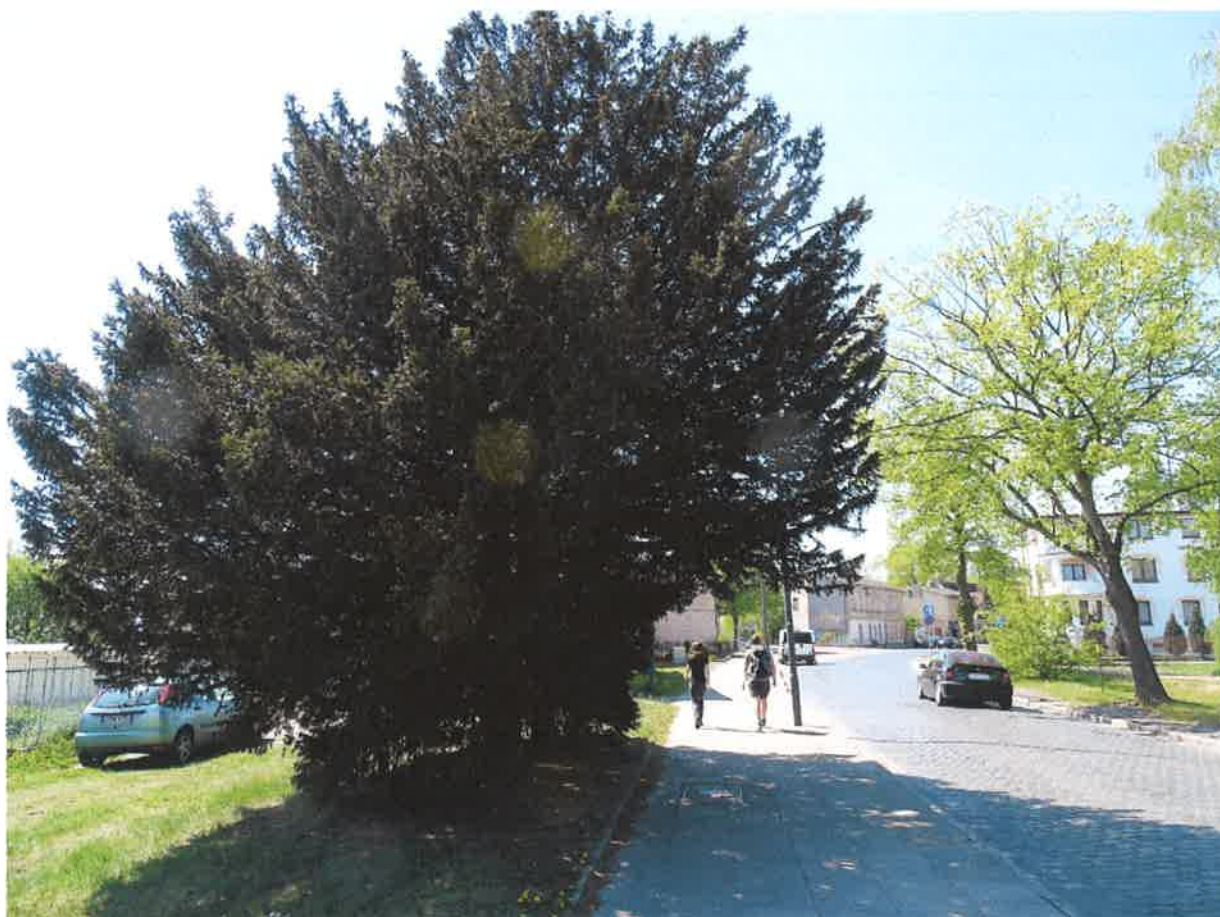
**Fot. 2. Widoczna kolizja z ciągiem pieszym**

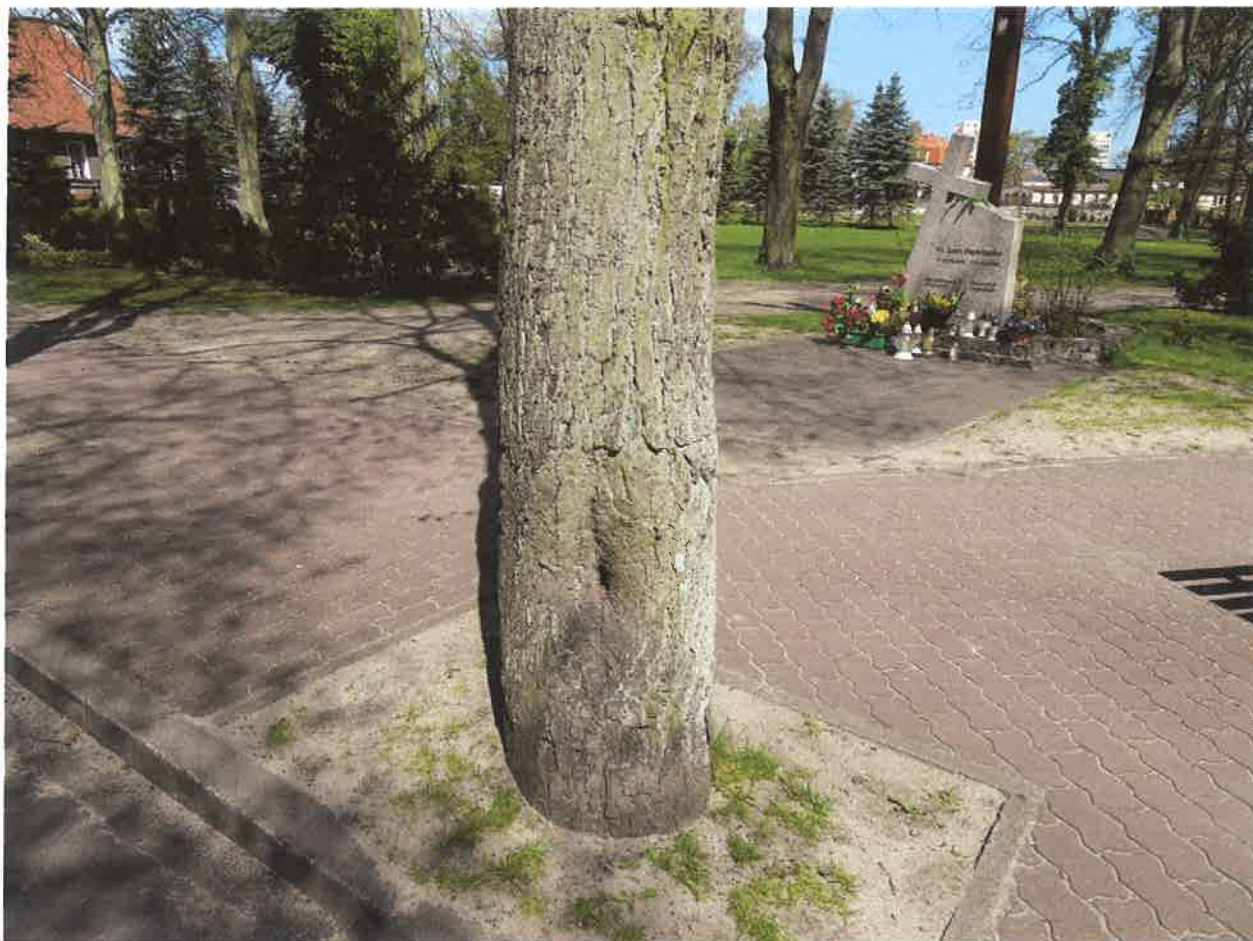
**Fot. 3. Dziupla w dolnej części pnia drzewa nr 9**

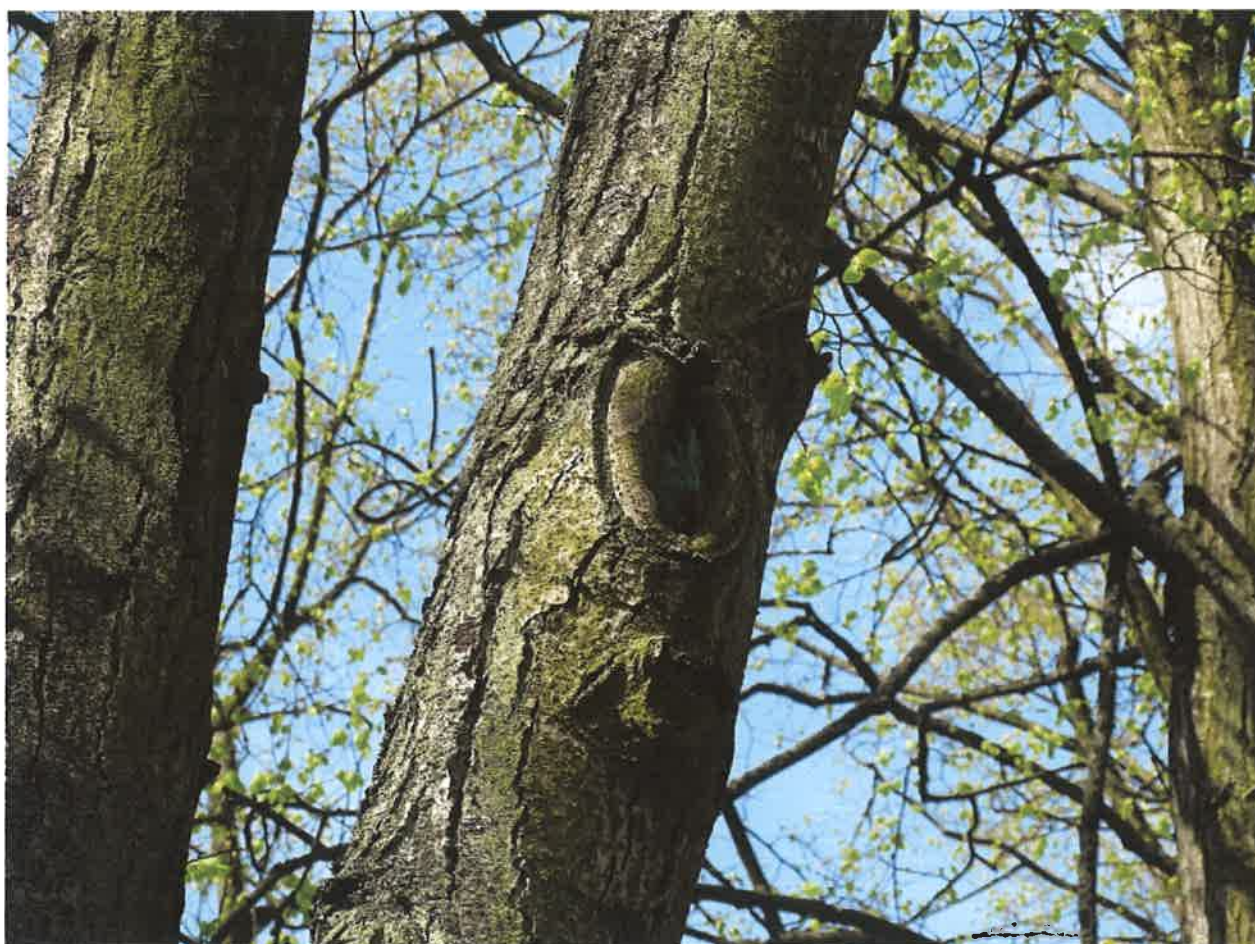
**Fot. 4. Niezablźniona rana po odciętej gałęzi. Widoczne zabezpieczenie impregnatem (drzewo nr 8)**
