**UCHWAŁA Nr XXV/219/2016  
RADY MIASTA ŚWINOUJŚCIE**

**w sprawie uzgodnienia zakresu prac wykonywanych na potrzeby ochrony przyrody**

3. Ekspertyza drzewa z gatunku platan klonolistny (*Platanus x acerifolia* Willd.) rosnącego w pasie drogi przy ul. Bohaterów Września 39 w Świnoujściu stanowi Załącznik nr 2 do niniejszej uchwały.

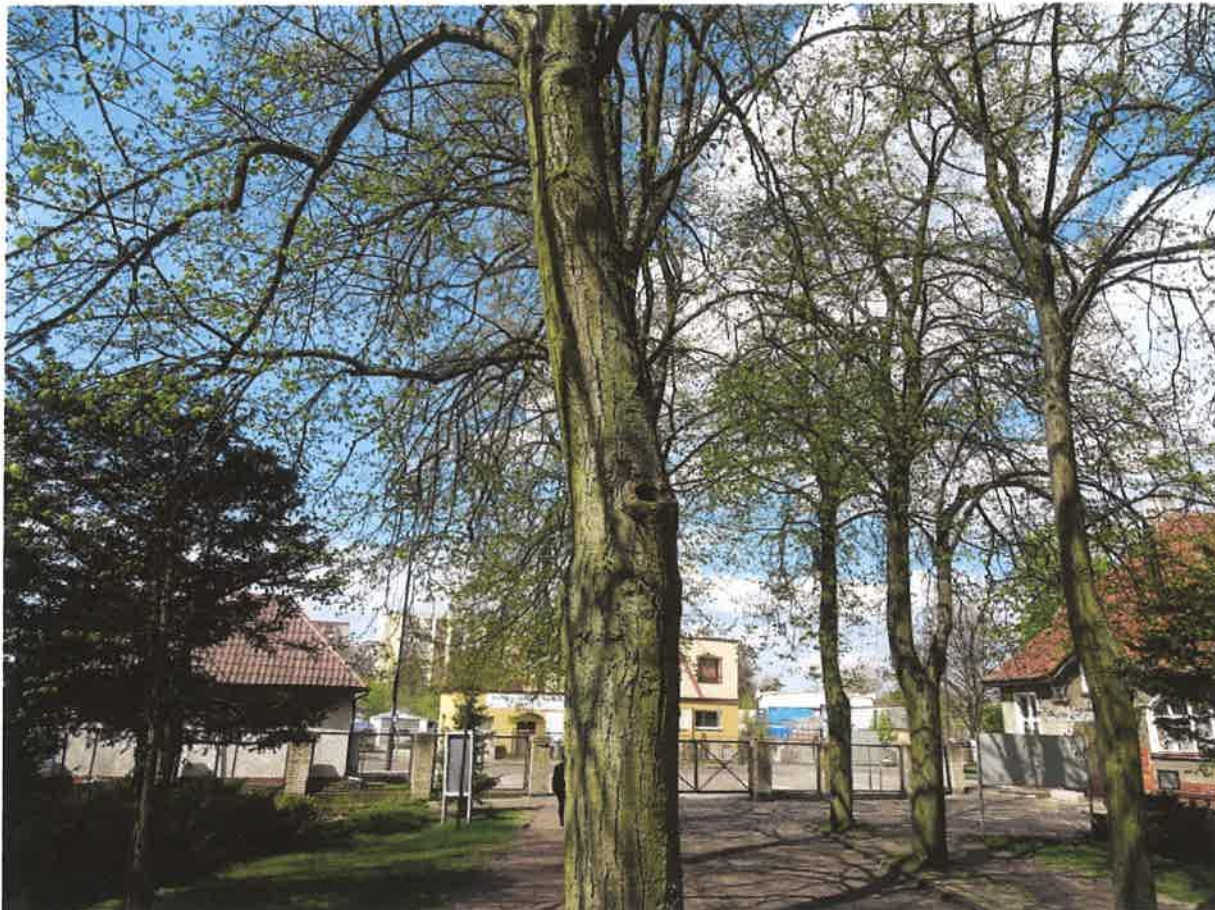
**Fot. 5. W górnej części pni drzew obecne liczne dziuple**

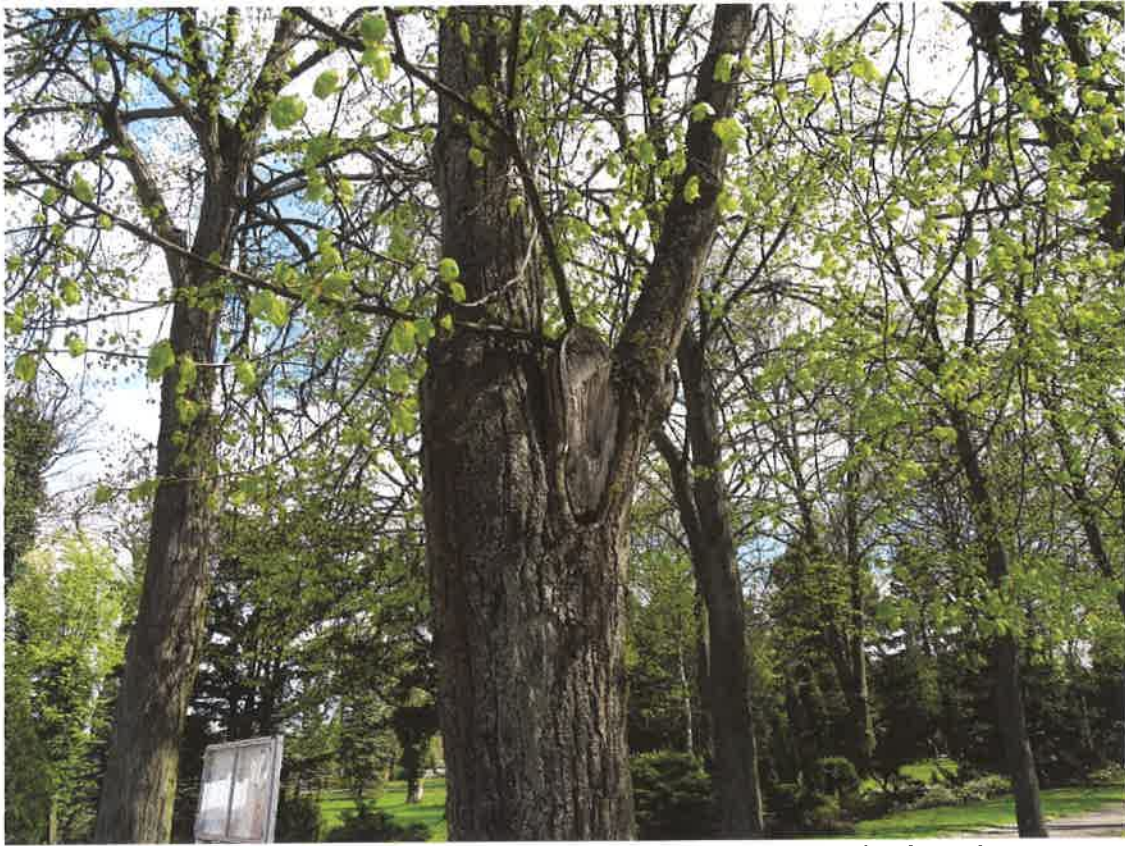
**Fot. 7. Drzewo nr 16. Zgnilizna u podstawy konaru – wysokie ryzyko złamania**

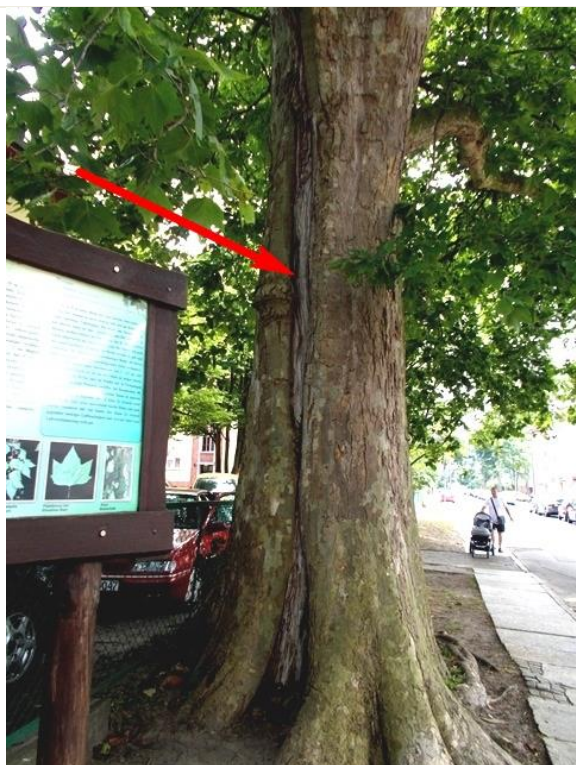
Fot. 9.  
Otwarty ubytek wewnętrzny

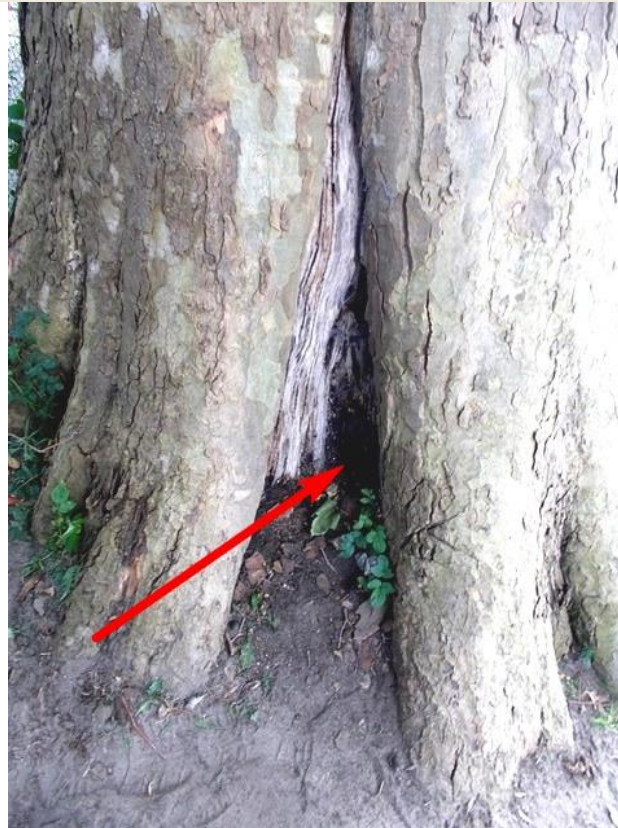
Fot. 12.  
Ubytek u podstawy pnia
