**UCHWAŁA NR LII/428/2021
RADY MIASTA ŚWINOUJŚCIE**

w sprawie uzgodnienia prac wykonywanych na potrzeby ochrony przyrody

EKSPERTYZA DENDROLOGICZNA

Świnoujście, ul. Bohaterów Września 39
działka 145/1, obręb Świnoujście 7

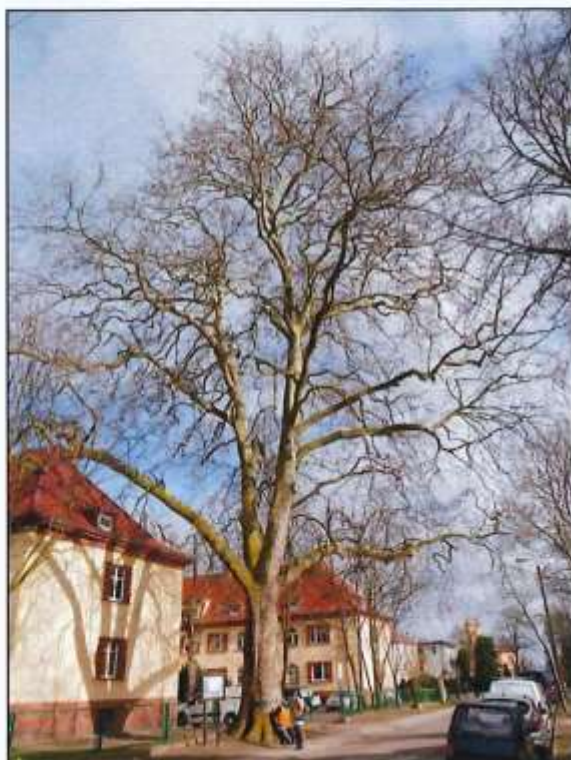
- 1) Zasadniczo drzewo stanowi soliter o bardzo rozłożystej koronie. Jest to bardzo cenny egzemplarz w miejskiej dendroflorze o niemal niezmienionym pokroju, co jest rzadkie uwzględniając zurbanizowany charakter otoczenia drzewa. Stan drzewa należy ocenić na bardzo dobry.

Zdj. 1. Pokrój drzewa

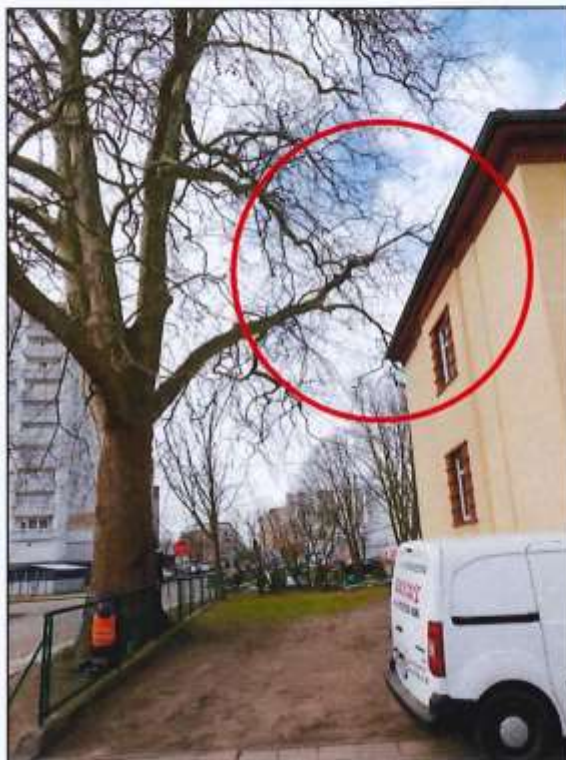
Zdj. 2. Część korony nad dachem budynku mieszkalnego

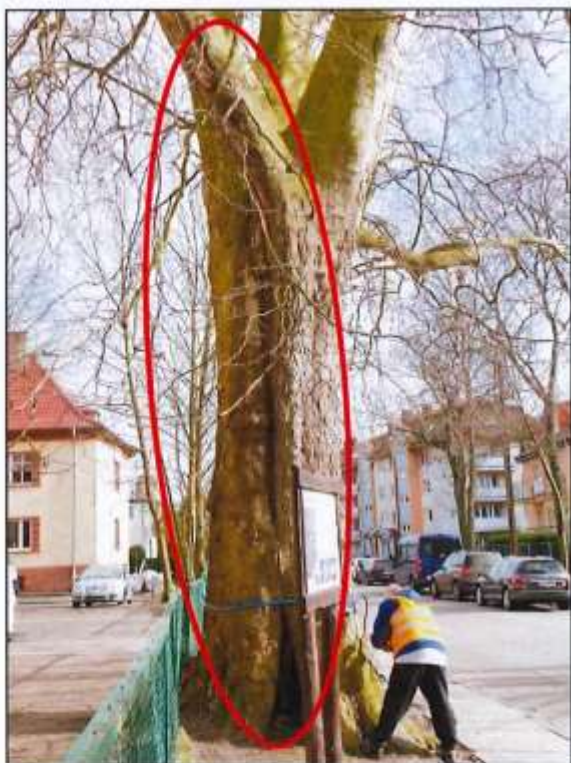
- 2) Badanie tomografem dźwiękowym wykazało rozkład tkanek drzewnych od strony martwicy wzdłużnej na pniu jednak na poziomie akceptowalnym. Dodatkowo wykonano badanie stabilności systemu korzeniowego i elastyczności pnia, które wykazały odporność drzewa na wyłamanie i wyrwania podczas wiatrów osiągających prędkość 120 km/h.

Zdj. 3. Martwica zablizniana tkanką kallusową na pniu

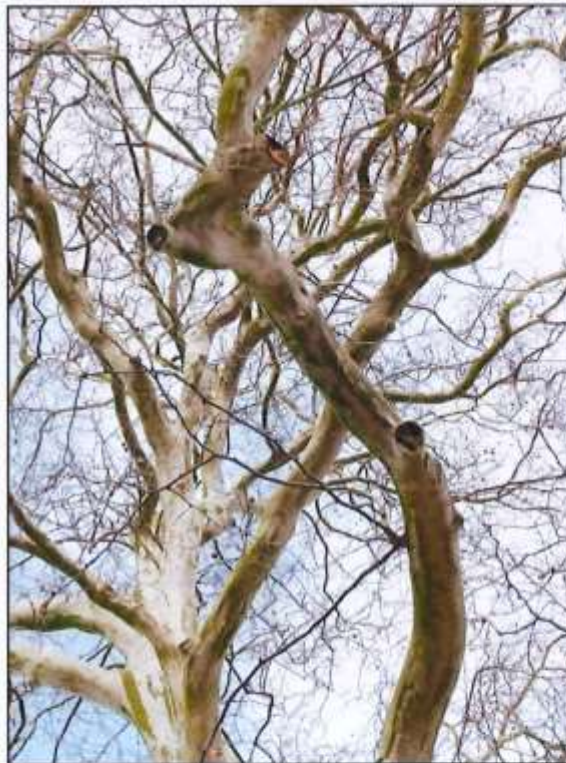
Zdj. 4. Ślady po cięciach w koronie.

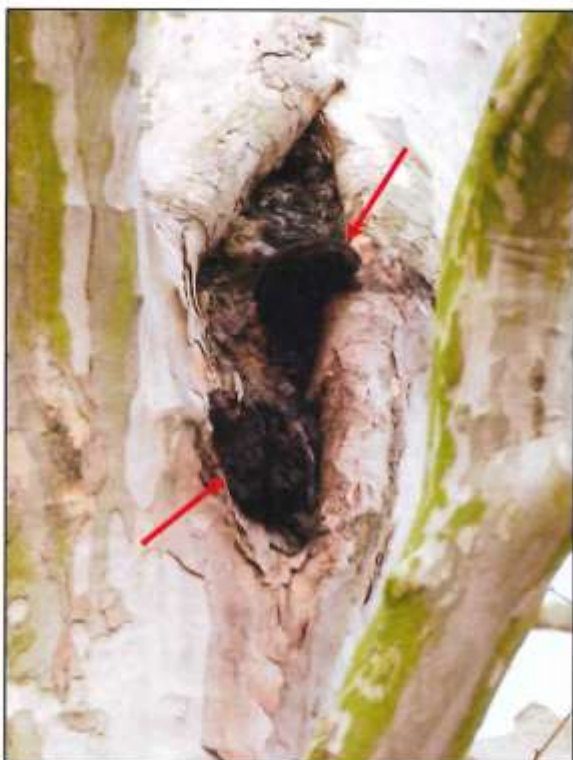
Zdj. 5. Owocniki błyskoporka szczotkowatego
Inonotus hispidus

- 7) Drzewo należy poddać ponownemu badaniu po upływie 36 miesięcy metodą VTA rozszerzoną o badanie tomografem akustycznym. Z uwagi na zasiedlenie rany na jednym z konarów przez błyskoporka szczotkowatego *Inonotus hispidus* powodującego białą zgniliznę drewna, dodatkowo należy wykonać badanie rezystografem oporowym w obrębie rany w celu określenia stopnia rozkładu drewna i grubości tkanek obwodowych.

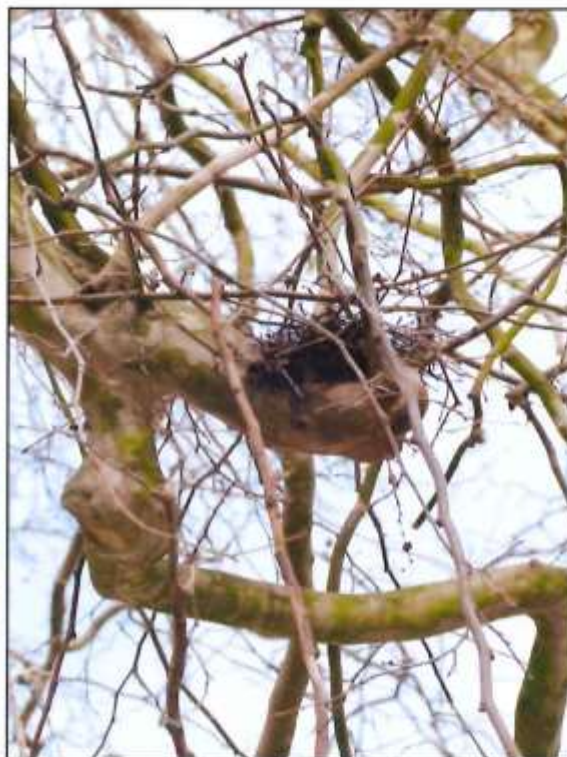
- 8) Podczas oględzin w koronie stwierdzono gniazdo gołębia grzywacza *Columba palumbus* na wysokości ok. 6,0 m od strony E.

Zdj. 6. Gniazdo gołębia grzywacza
Columba palumbus

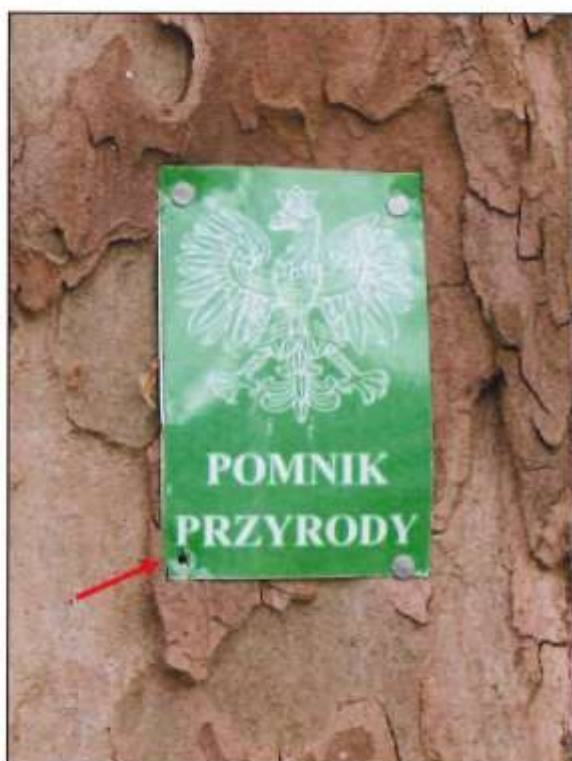
Zdj. 7. Brakujący gwóźdź na tabliczce
znamionowej

- 5) Przy tabliczce znamionowej *Pomnik przyrody* należy uzupełnić jeden gwóźdź.
- 6) Aktualnie przy pniu drzewa stoi tablica informacyjna opisująca cechy charakterystyczne gatunku. Warto byłoby zaktualizować treść lub dostawić drugą tablicę z informacjami o parametrach przedmiotowego drzewa takimi jak: wiek, obwód, wysokość, owocniki błyskoporka szczotkowatego (status R – rzadki – potencjalnie zagrożony wymarciem na *Czerwonej liście grzybów wielkoowocnikowych w Polsce* (Wojewoda i Ławrynowicz, 2006)). Wartość tablicy podniosłyby zdjęcia historyczne, które ukazałyby drzewo w młodszym wieku.

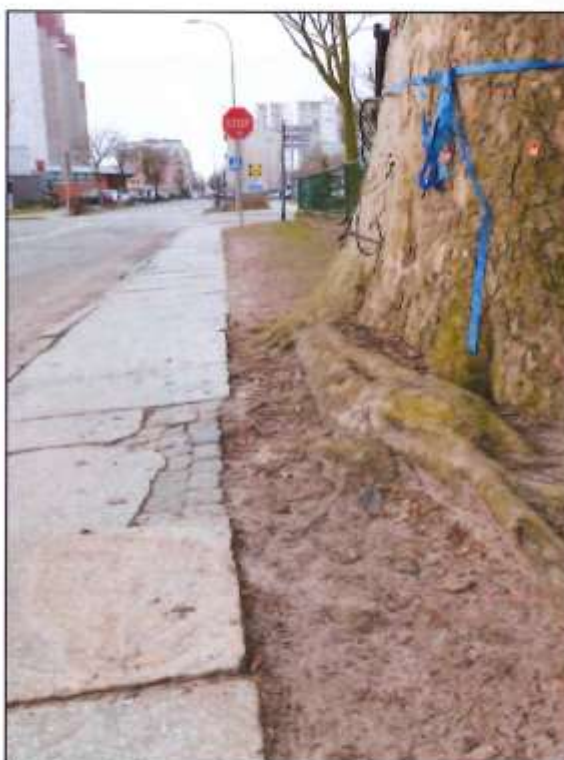
Zdj. 8. Uszkodzenia chodnika powodowane
przez system korzeniowy

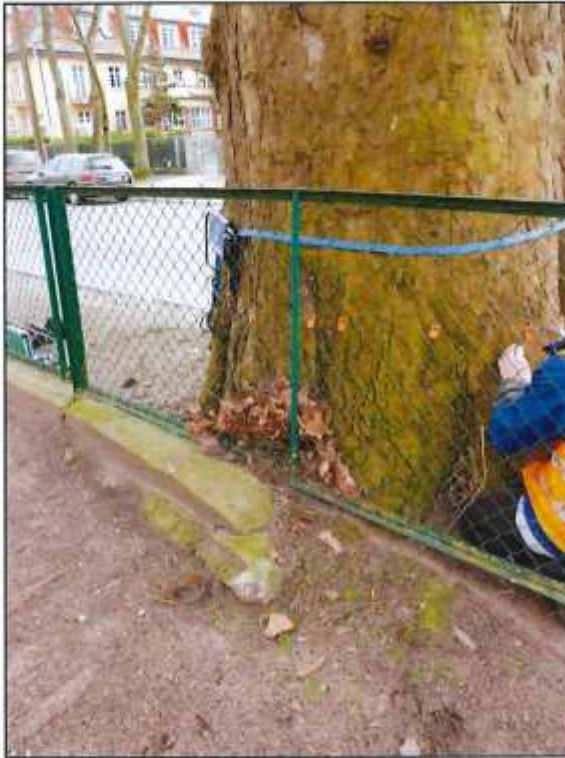
PODSTAWOWA DIAGNOSTYKA DRZEWA			
Opis ogólny stanu korzeni			
<p>Drzewo wytworzyło nabiegi korzeniowe obwodowo. System korzeniowy częściowo odkryty od strony N i S. Nabiegi korzeniowe od strony N znacznie uszkodziły betonową podbudowę ogrodzenia – aktualnie brak części podbudowy, a pozostała część przesunięta o około 0,20 m w stronę budynku mieszkalnego. Po tej samej stronie nabiegi uszkadzają również metalową część ogrodzenia, przesuując ją w kierunku budynku mieszkalnego. Od strony SW nabieg korzeniowy częściowo uszkodzony mechanicznie, podobnie jak korzenie od strony S i SE. Nabieg od strony SE z zabitką. Od strony S system korzeniowy wynosi kamienne płyty chodnika W wyniku kolizji korzeni z chodnikiem system korzeniowy rośnie równoległe do ciągu pieszego. Badanie sondą arborystyczną wykazało nieznaczne zagruzowanie gruntu od strony S oraz stwierdzono zgniliznę w systemie korzeniowym praktycznie na całym obwodzie.</p>

Zdj. 9. Uszkodzenie ogrodzenia przez nabiegi korzeniowe

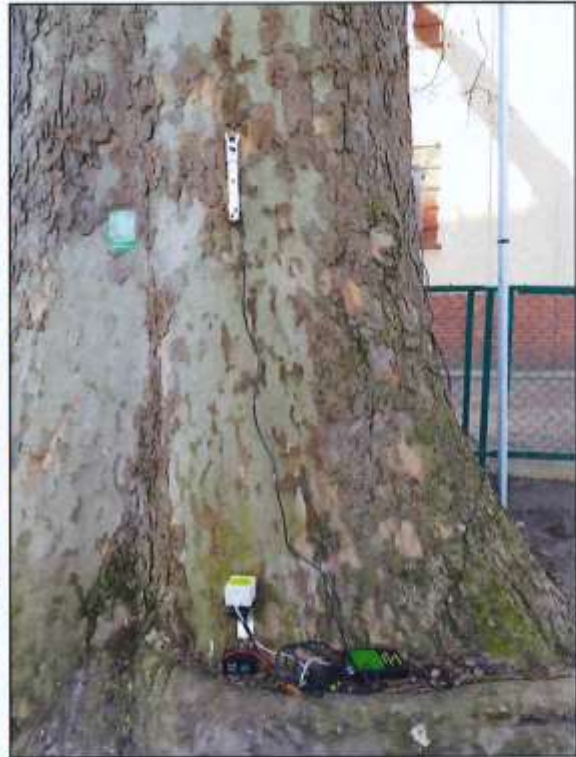
Zdj. 10. Badanie obciążeniowe drzewa

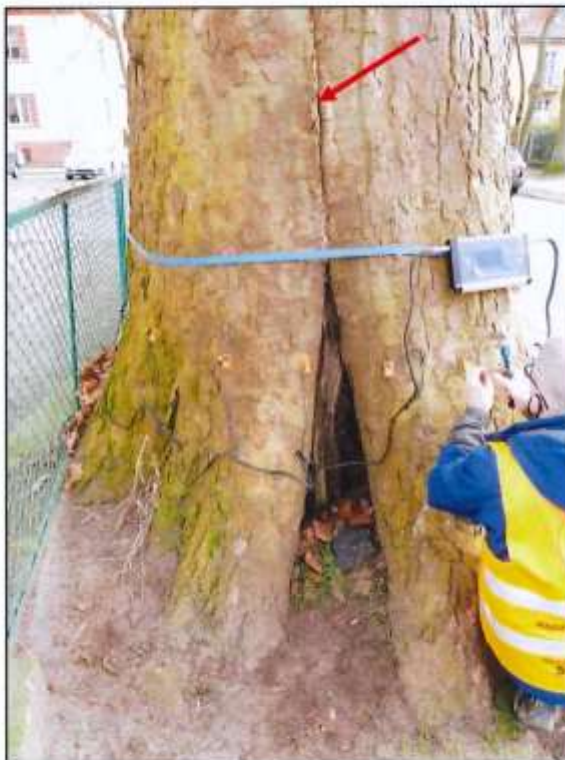
Zdj. 11. Martwica z wypróchnieniem w odziomku, widoczne częściowe zabliznienie rany

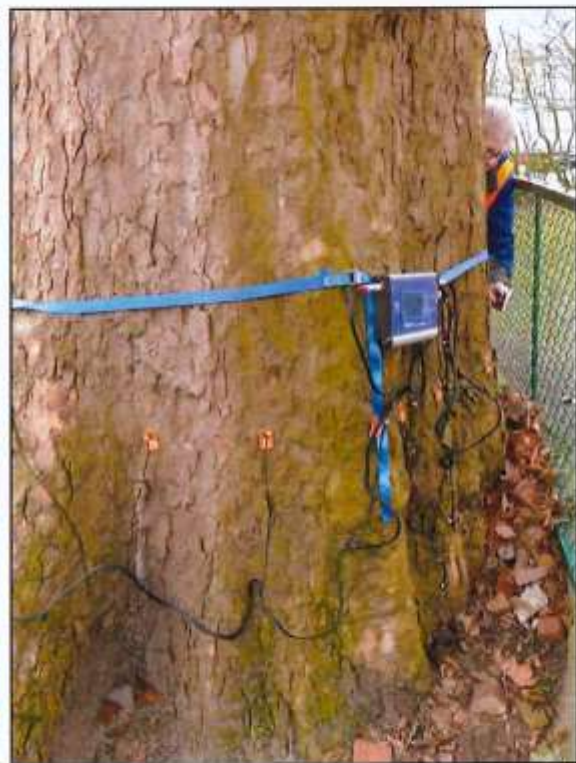
Zdj. 12. Badanie wnętrza pnia tomografem akustycznym
