PROJEKT WYKONAWCZY ZIELENI – ETAP II
CIĄG PIESZO – ROWEROWY
W UL. SĄSIEDKIEJ W ŚWINOUJŚCIU

OBIEKT: BUDOWA CIĄGU PIESZO – ROWEROWEGO

ADRES: 72-600 ŚWINOUJŚCIE, UL. SĄSIEDZKA

TYTUŁ TOMU: INWENTARYZACJA ZIELENI

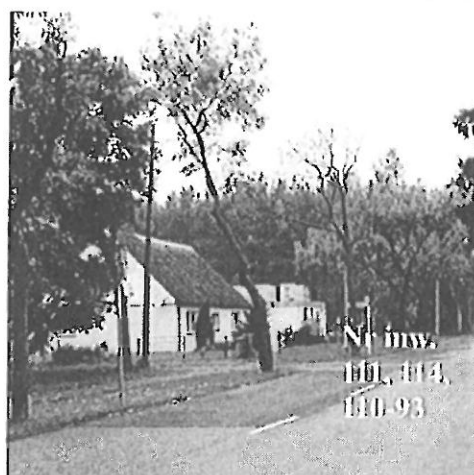
Nr inw. 134
Dąb szypulkowy
o wymiarach
pomnikowych

L.p.	Gatunek	Obwód [cm]	Wysokość [m]	Zasięg korony [m]	Powierzchnia [m ²]	dz. nr	Liczba pni	Zdr	Uwagi	Przyczyna usunięcia
134.	Dąb szypułkowy <i>Quercus robur</i>	309	28	13	-	58 dr	1	D	Drzewo, z uwagi na swoje wymiary (Ruciński, 1998*) można uznać za kwalifikujące się do wniosku o ustanowienie pomnika przyrody.	Nie usuwać
