Opracowanie dendrologiczne

Tytuł projektu: „Modernizacja przystani rybackiej w Karsiborze w celu poprawy bezpieczeństwa rybaków.”

Opracowanie: Opracowanie dendrologiczne dla drzew i krzewów przeznaczonych do wycięcia.

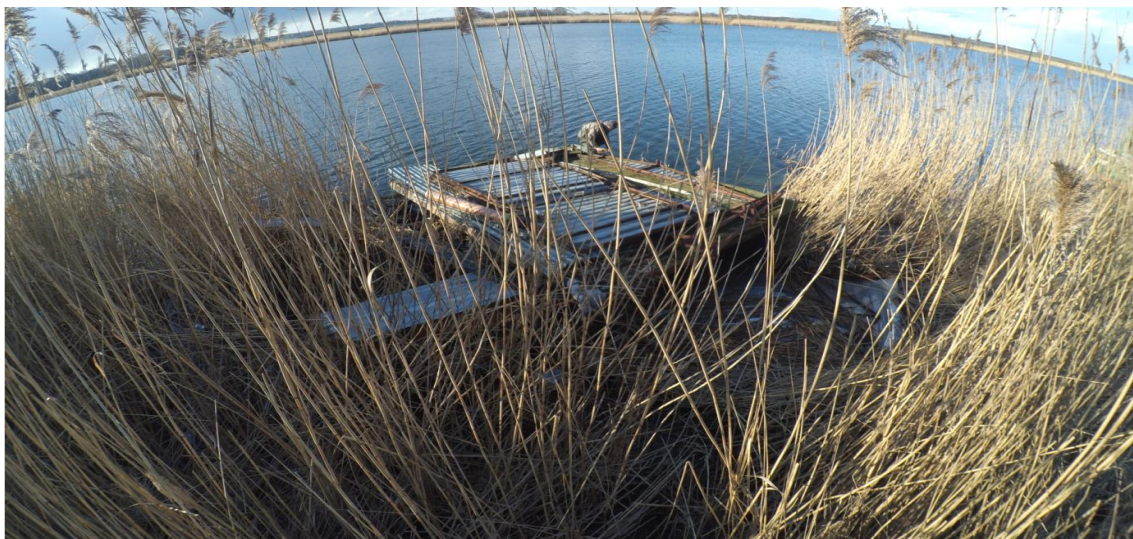
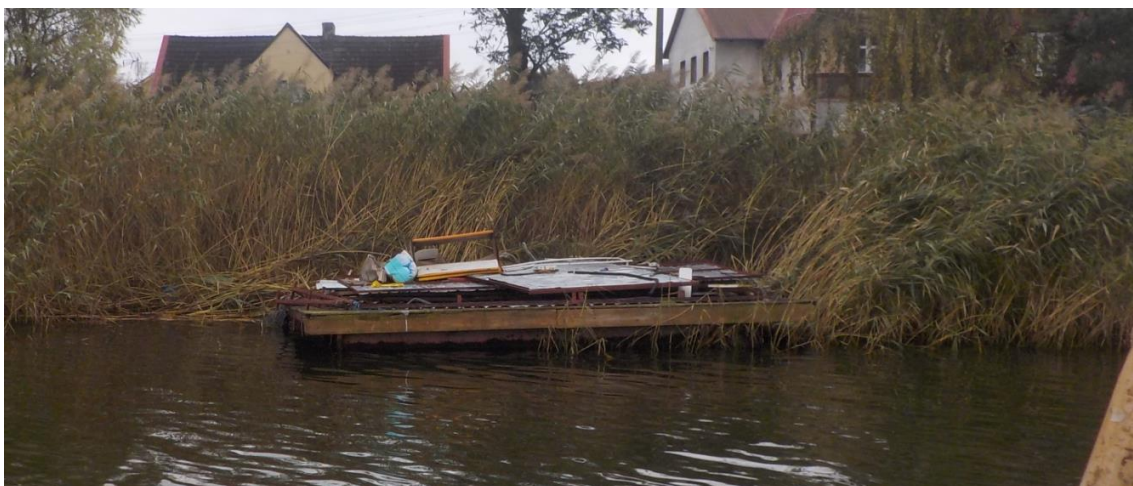
Rysunek 2 Obszar trzcinowiska w strefie brzegowej.

Na pierwszych trzech wygradzonych działkach (poczynając od południowo-zachodniej granicy opracowania) rośnie 5 drzew nie ujętych na mapie zasadniczej - są to drzewa nie mające więcej niż 10 lat. Kolejny fragment o długości ok. 29,0m to nieużytek porośnięty roślinnością szuwarową w strefie brzegowej oraz ruderalną w pasie przydrożnym. Teren inwestycji pokryty jest głównie roślinnością ruderalną, występuje także roślinność strefy brzegowej – w szczególności szuwar turzycy brzegowej oraz szuwar trzcinowy.

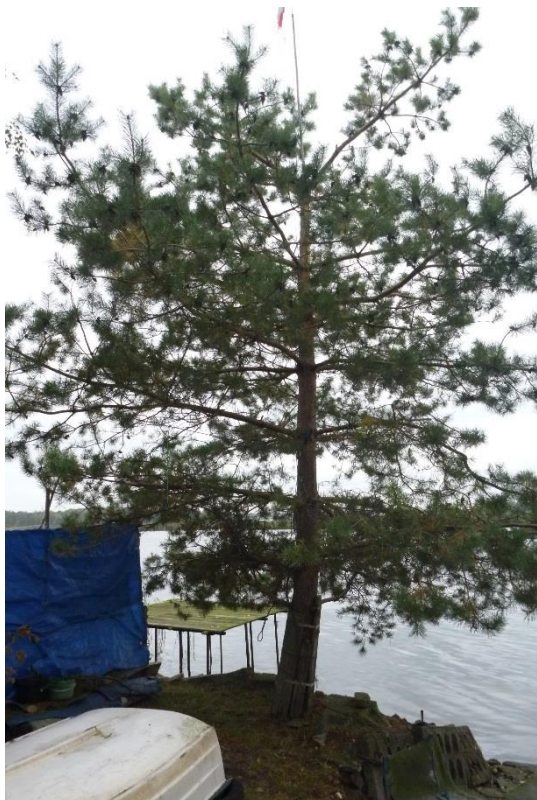
8.	8	Brzoza brodawkowata [<i>Betula pendula</i> Roth]	5	11	65	60	19	X	Drzewo poniżej 10 lat
9.	9	Sosna pospolita [<i>Pinus sylvestris</i> L.]	5	12	75	71	23	X	Drzewo poniżej 10 lat

Rysunek 5 Sosna pospolita [*Pinus sylvestris* L.]. Drzewo przeznaczone do wycięcia, zaznaczenie na mapie nr 9. Opracowanie własne.

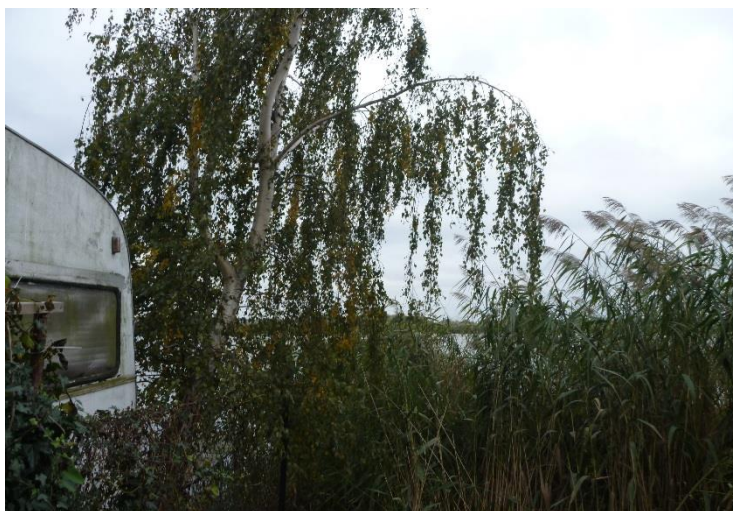
Rysunek 4 Brzoza brodawkowata [*Betula pendula* Roth]. Drzewo przeznaczone do usunięcia. Zaznaczenie na mapie nr 8. Opracowanie własne.

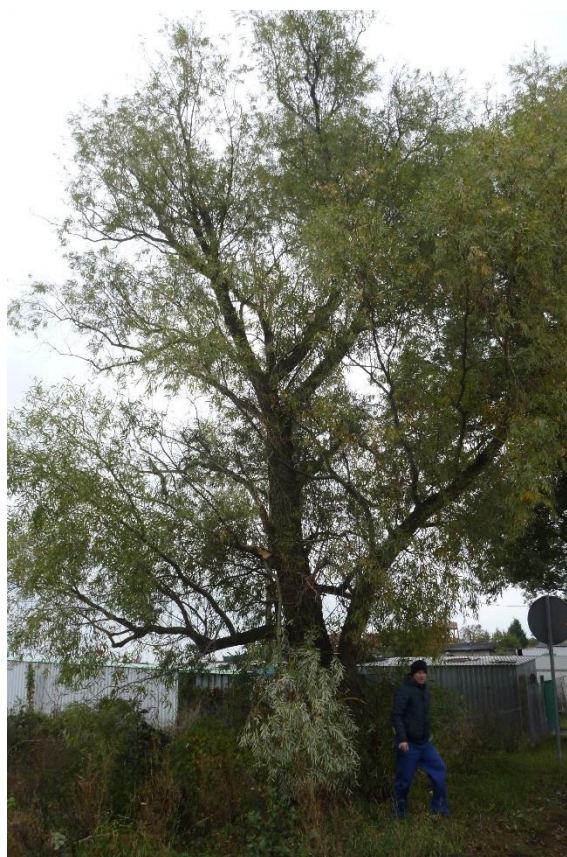
12.	12	Wierzba krucha (<i>Salix fragilis</i>)	6	13	100	89	32	37	dobry
Krzewy i inna roślinność									
1.	K	Jaśminowiec wonny (<i>Philadelphus coronarius</i> L.)	2,5		pow. ok. 2m ²

Rysunek 6 Wierzba krucha (*Salix fragilis*). Drzewo przeznaczone do usunięcia. Zaznaczenie na mapie nr 12. Opracowanie własne.

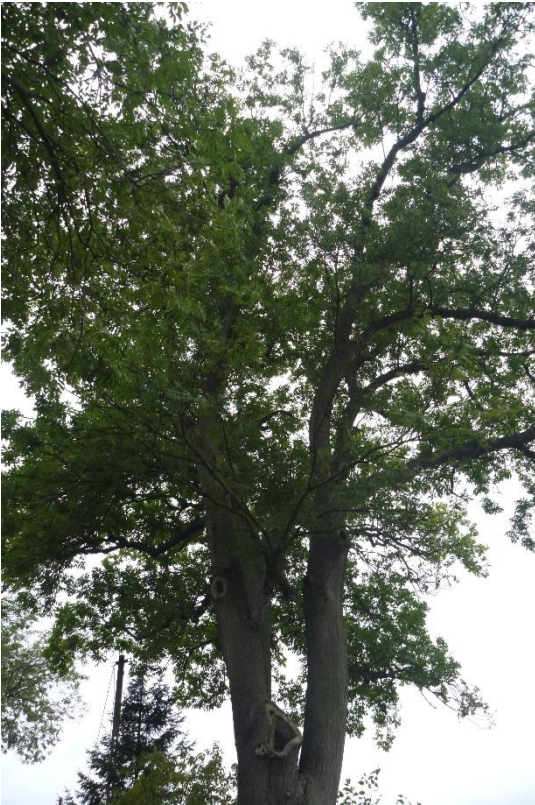
3.	3	Wierzba krucha (<i>Salix fragilis</i>)	8	17	230	223	70	92	Dobry
4.	4	Jesion wyniosły [<i>Fraxinus excelsior</i> L]	14	22	230	223	70	57	Dobry
5.	5	Jesion wyniosły [<i>Fraxinus excelsior</i> L]	12	22	330	314	100	65	Dobry

Rysunek 9 Jesion wyniosły [*Fraxinus excelsior*.
Drzewo przeznaczone do usunięcia. Zaznaczenie
na mapie nr 5. Opracowanie własne.

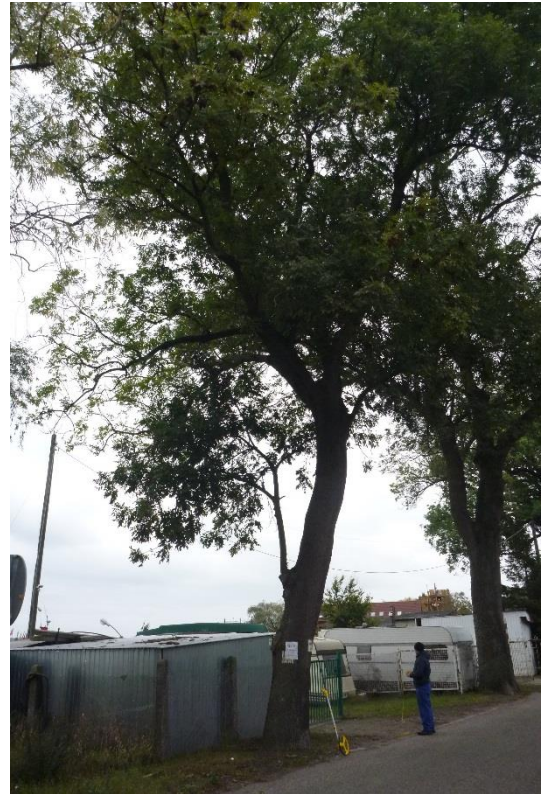
Rysunek 8 Jesion wyniosły [*Fraxinus excelsior*].
Drzewo przeznaczone do usunięcia. Zaznaczenie
na mapie nr 4. Opracowanie własne.

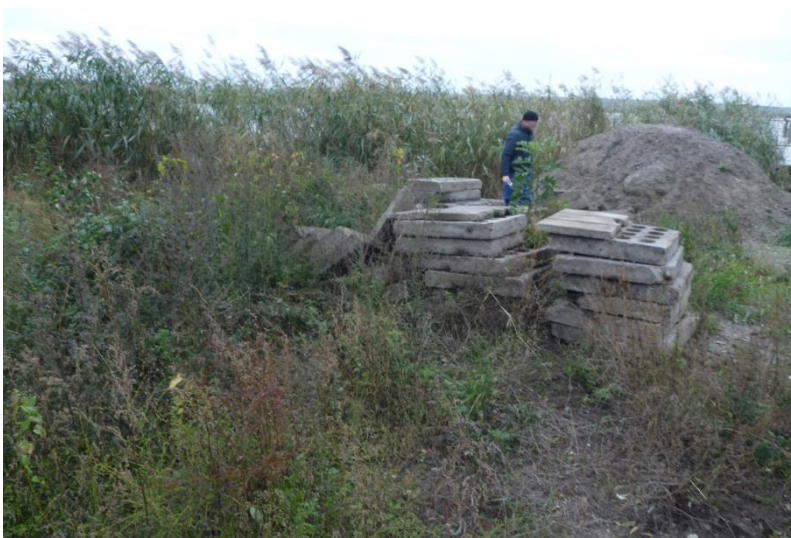
2.	ST	Szuwar trzciny	1,5		pow. ok. 500m ²

Rysunek 7 Szuwar trzcinowy przeznaczony do usunięcia. Powierzchnia
około 500 m². Opracowanie własne.
