INWENTARYZACJA ZIELENI DO WYCINKI

Nazwa i adres obiektu: Przebudowa ulicy Gradowej w Świnoujściu (dzielnica Przytór).

Temat projektu:		Stadium oprac.: Nr rys.:	
Przebudowa ulicy Gradowej w Świnoujściu		INWENTARYZACJA ZIELENI 2	
Temat rysunku:		Nr tomu:	Skala:
Mapa inwentaryzacji z planem wycinki		1	1:500
Opracował:		Nr edycji:	
mgr inż. arch. kraj. Krzysztof Debiński		1	
Data:		LIPIEC 2018

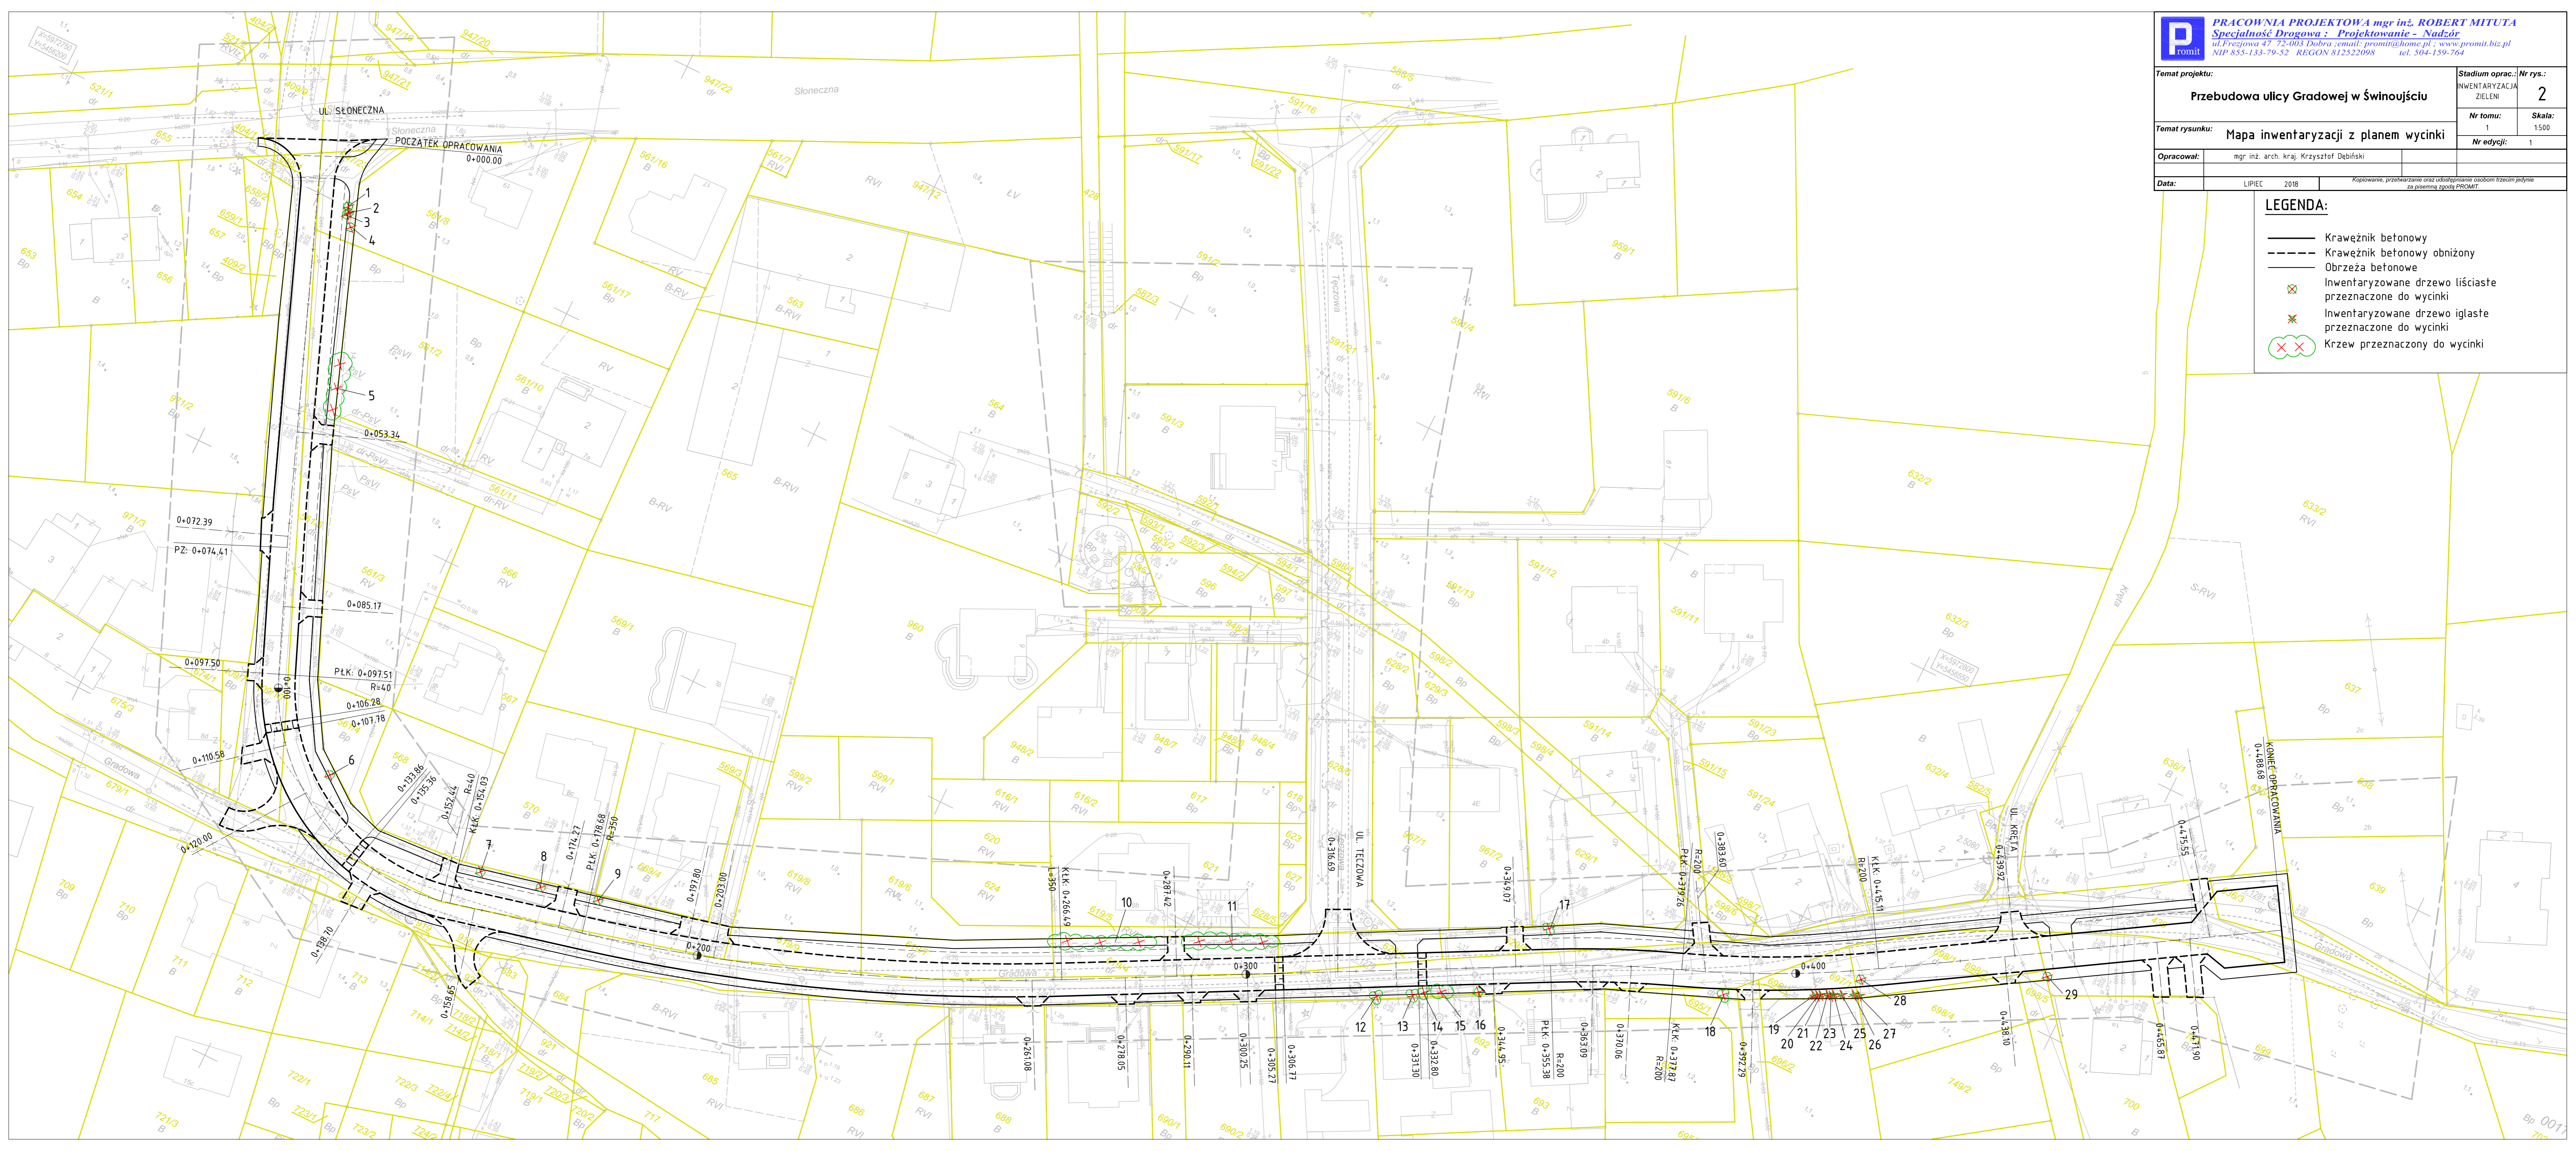
Na terenie objętym opracowaniem zinwentaryzowano łącznie 29 pozycji drzew oraz krzewów, w tym 5 pozycji wymagających uzyskania decyzji administracyjnej na wycinkę (Dz. U. 2017 poz. 1074). Zestawienie objętych inwentaryzacją drzew oraz krzewów przeznaczonych do wycinki zamieszczono w tabeli nr 1. Miejsce ich występowania pokazano na rys. 2.

Wycinka drzew powinna być prowadzona zgodnie z zasadami bezpieczeństwa i ochrony zdrowia. Wszelkie prace związane z usuwaniem zieleni powinny być przeprowadzone przed rozpoczęciem robót budowlanych (prowadzenie instalacji, budowa ciągów pieszych) w sposób najmniej szkodzący otoczeniu. Na czas prowadzenia prac przy usuwaniu drzew należy zabezpieczyć miejsce prowadzenia prac taśmą ostrzegawczą.

Usuwanie dużych drzew, które sąsiadują z drzewami do zachowania lub elementami zagospodarowania terenu należy przeprowadzić metodą alpinistyczną lub z podnośnika koszowego, co zapobiegnie zniszczeniu sąsiadującej infrastruktury i zieleni. Obcięte konary spuszczone mają być na linach, w sposób zabezpieczający elementy zagospodarowania terenu. Po wycięciu drzew ich karpki powinny być usunięte mechanicznie, z wykorzystaniem koparek lub innego sprzętu. W miejsca, w których usuwanie karpki może doprowadzić do uszkodzenia infrastruktury naziemnej i podziemnej, karpki należy usuwać ręcznie, w wykorzystaniu pił i innych narzędzi.
