**UCHWAŁA Nr XXV/219/2016  
RADY MIASTA ŚWINOUJŚCIE**

**w sprawie uzgodnienia zakresu prac wykonywanych na potrzeby ochrony przyrody**

3. Ekspertyza drzewa z gatunku platan klonolistny (*Platanus x acerifolia* Willd.) rosnącego w pasie drogi przy ul. Bohaterów Września 39 w Świnoujściu stanowi Załącznik nr 2 do niniejszej uchwały.

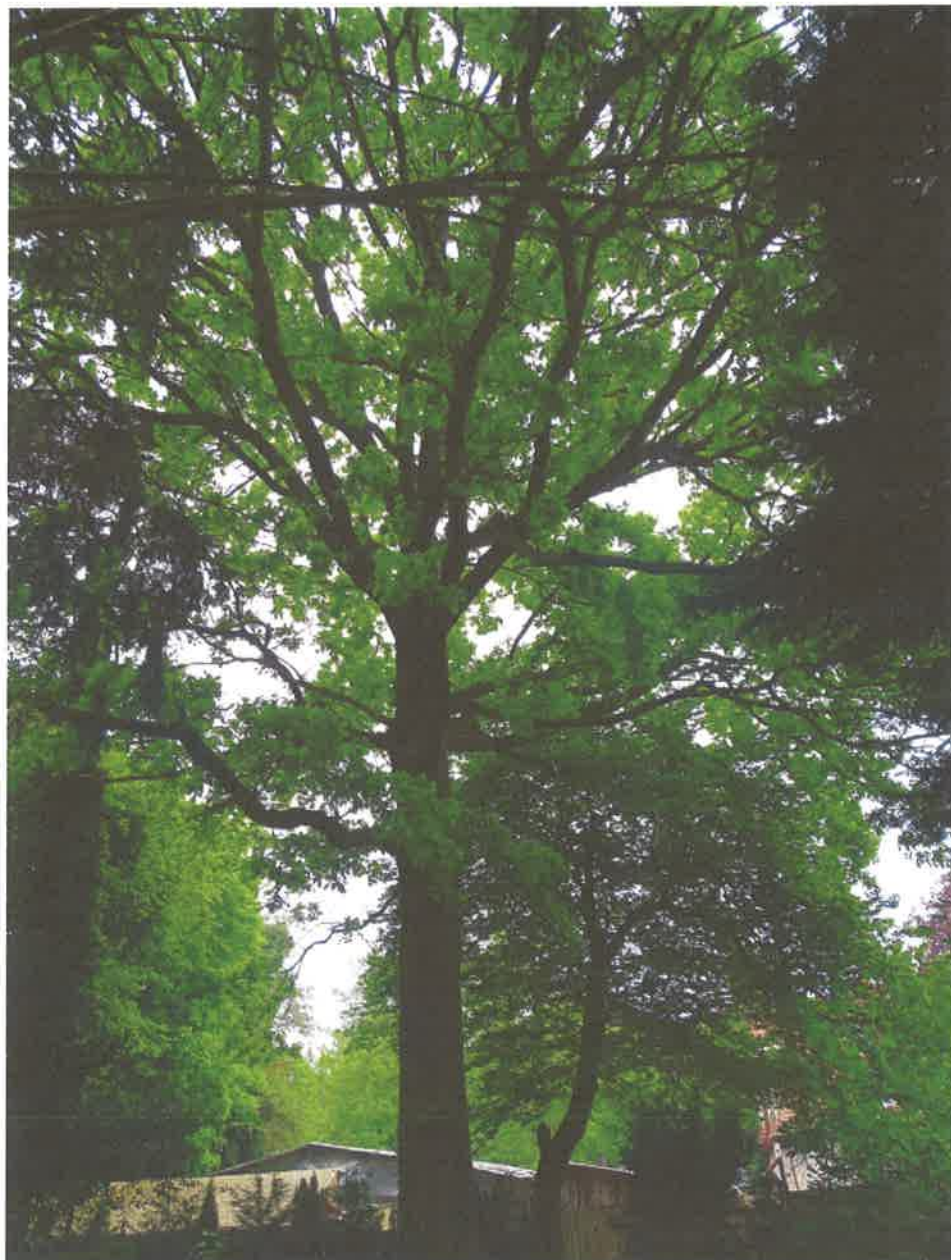
**Fot. 3. Widok ogólny drzewa**

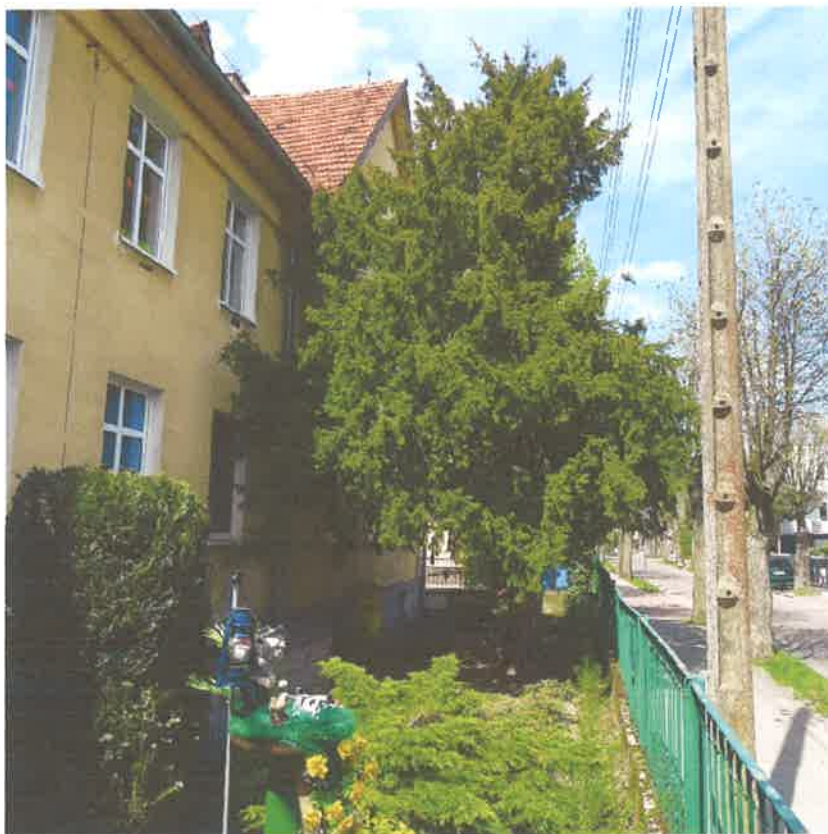
Fot. 1. Drzewo nr 1. Widoczna kolizja z linią energetyczną.

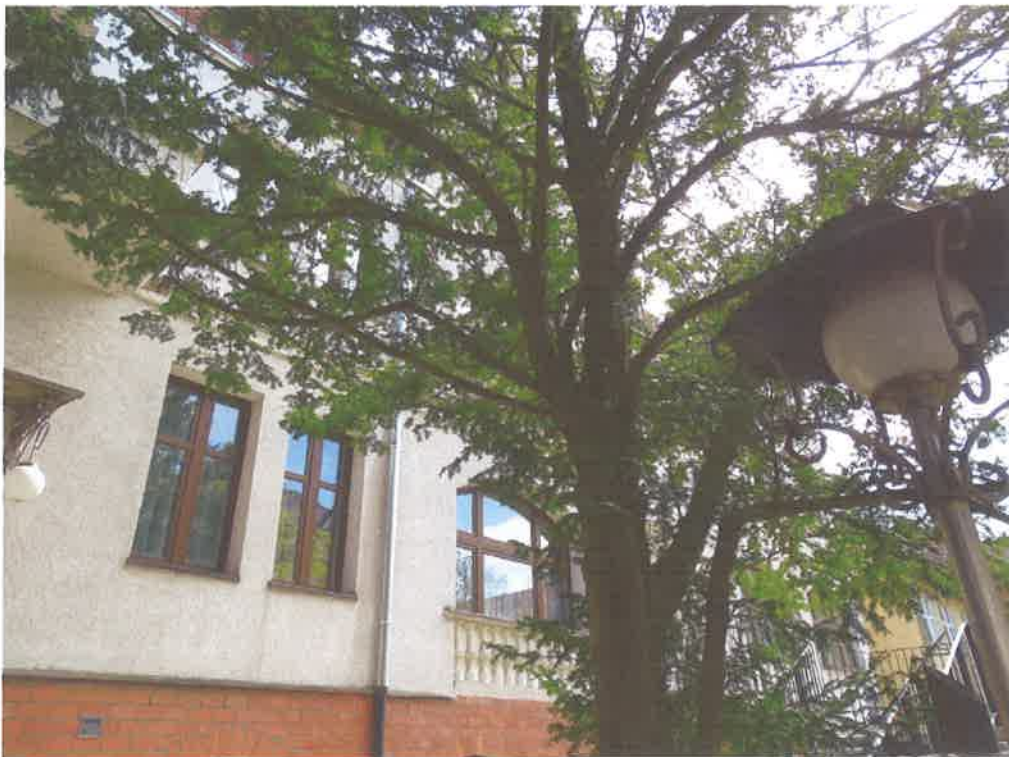
**Fot. 3. Drzewo nr 1 – obecne prześwietlenia w koronie**

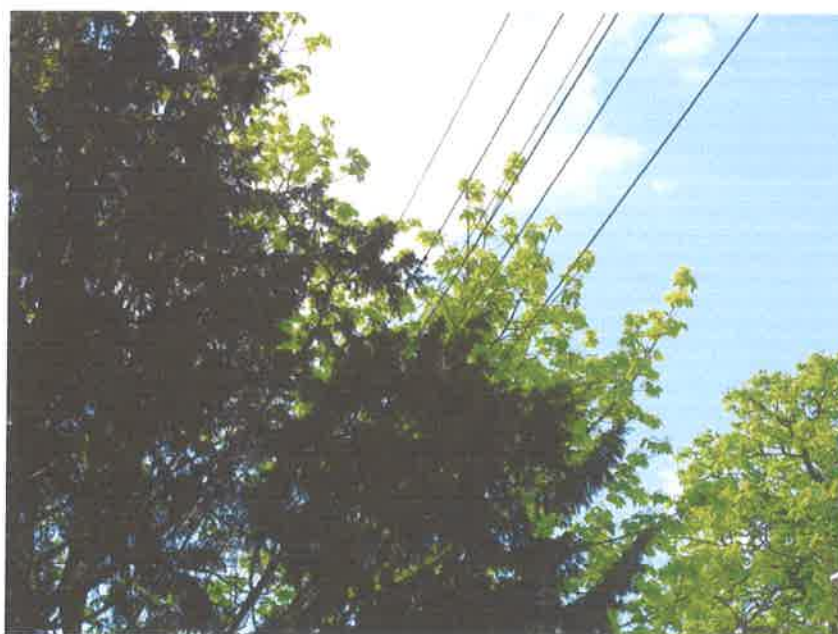
**Fot. 2. Kolizja z linią energetyczną**

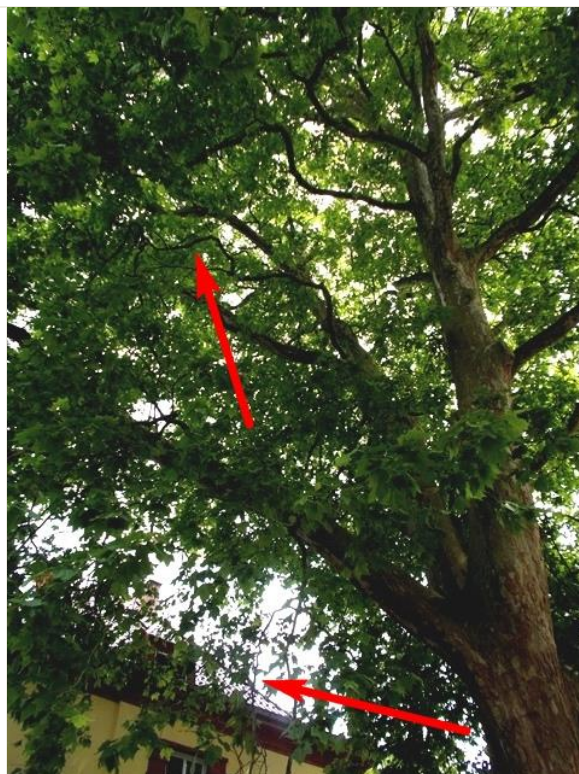
Fot. 6.  
Posusz gałęziowy w koronie
