**UCHWAŁA NR LII/428/2021
RADY MIASTA ŚWINOUJŚCIE**

w sprawie uzgodnienia prac wykonywanych na potrzeby ochrony przyrody

EKSPERTYZA DENDROLOGICZNA

Świnoujście, ul. Bohaterów Września 39
działka 145/1, obręb Świnoujście 7

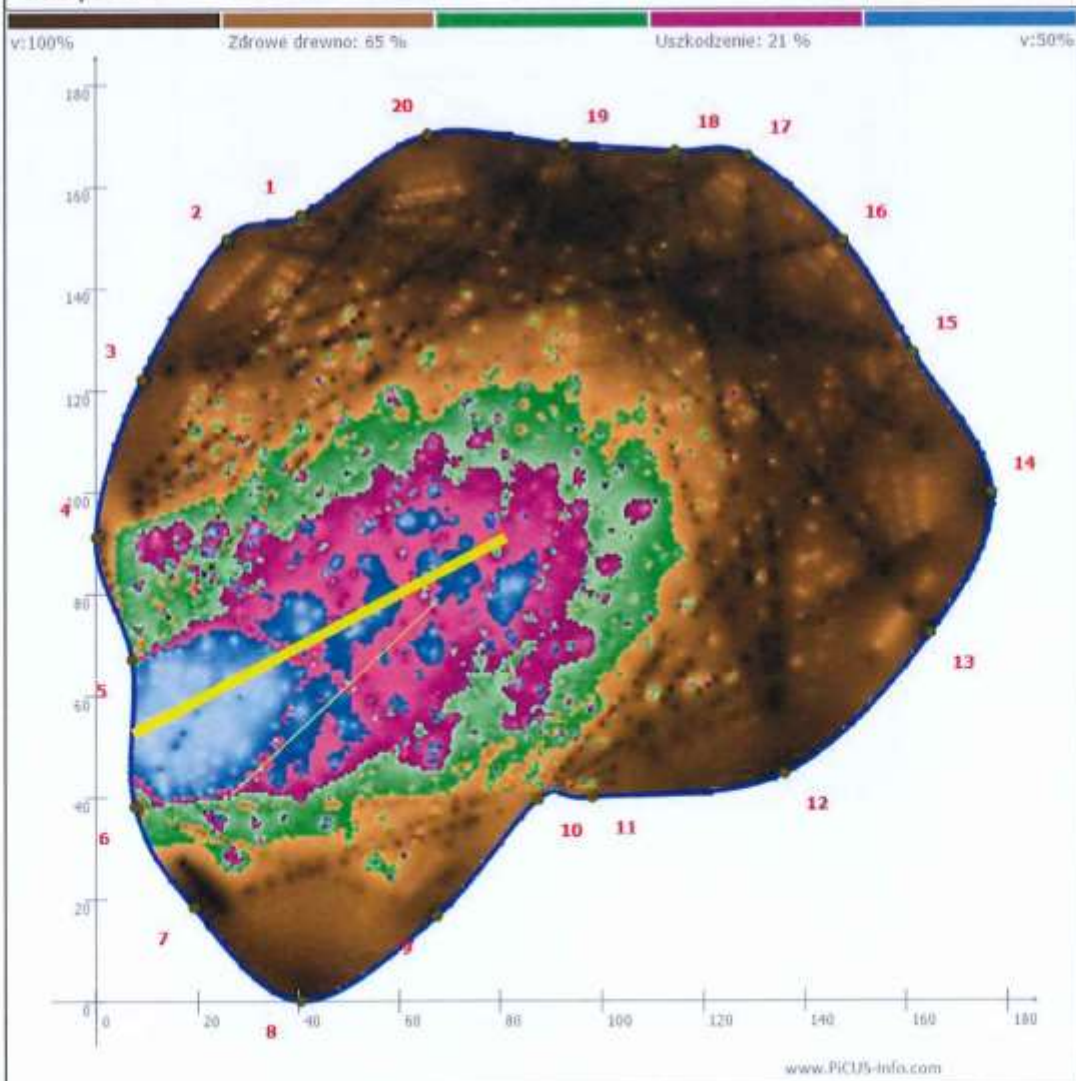
Gatunek drzewa:	Platanus ×hispanica Münchh.	Wysokość drzewa [m]:	27,5
Miasto:	Świnoujście	Północ przy punkcie pomiarowym:	1
Okolica:		Rozpiętość korony [m]:	26,2 x 24,8
Droga:	Bohaterów Września 39	Pozycja punktu pomiarowego 1:	0
Numer drzewa:	1	Obwód pnia (130cm wysokość) [cm]:	487
Data pomiaru:	26.02.2021 13:35:00	Wysokość poziomu tomogramu [cm]:	75
