EKSPERTYZA TECHNICZNA OPRACOWANIE WIELOBRANŻOWE

Temat opracowania:	Opracowanie wielobranżowej ekspertyzy technicznej dla obiektu Szkoły Podstawowej nr 1 w Świnoujściu.
Lokalizacja:	Szkoła Podstawowa nr 1 w Świnoujściu ul. Witosa 12, 72-600 Świnoujście dz. nr: 289/1, obręb Świnoujście 8
Inwestor:	Gmina Miasto Świnoujście ul. Wojska Polskiego 1/5, 72-600 Świnoujście
Jednostka projektowa:	POWERSUN Sp. z o.o. ul. Łazienkowska 16, 20-416 Lublin
Kategoria obiektu:	Kategoria IX – budynki kultury, nauki i oświaty

Ocena stanu technicznego budynku Szkoły Podstawowej nr 1, budynek B
przy ulicy Witosza 12 w Świnoujściu.

Szczecin, wrzesień 2021 r.

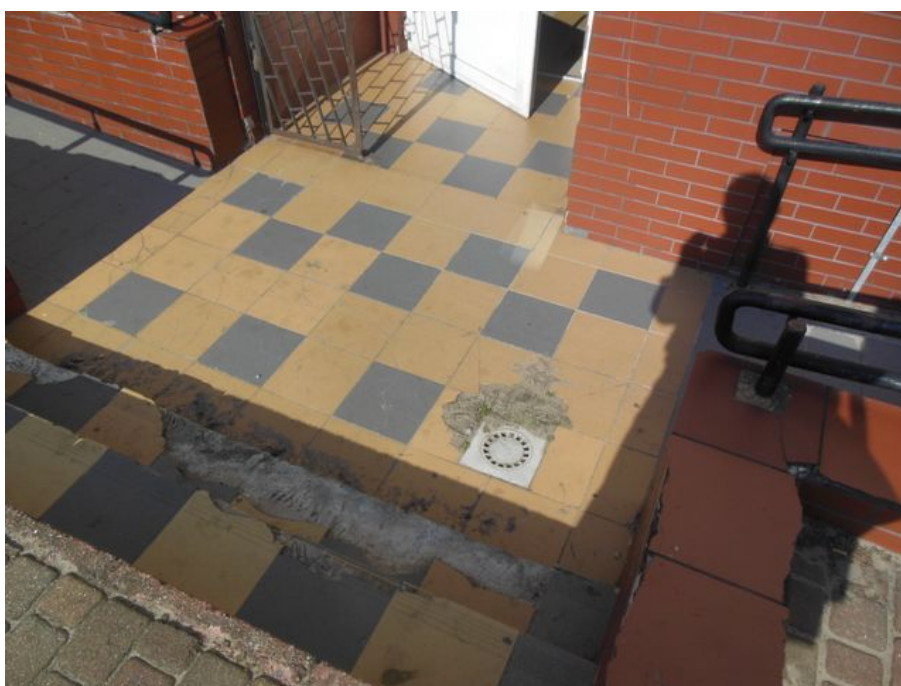
We wszystkich wejściach są zniszczone płytki posadzkowe oraz na murkach przy schodach (zdj. nr 10, 12, 17, 20). Ponadto, brakuje balustrady przy wejściu do węzła cieplnego w piwnicy.

We wszystkich wejściach do budynku zostały uszkodzone płytki posadzkowe, a przy wejściu do wężła ciepłego należy wykonać w trybie pilnym balustradę ochronną.

Zdjęcie nr 10 – Zniszczenia płytek podłogowych i murków przyschodowych i wejście dla inwalidów przy wejściu do ośrodka sportowego

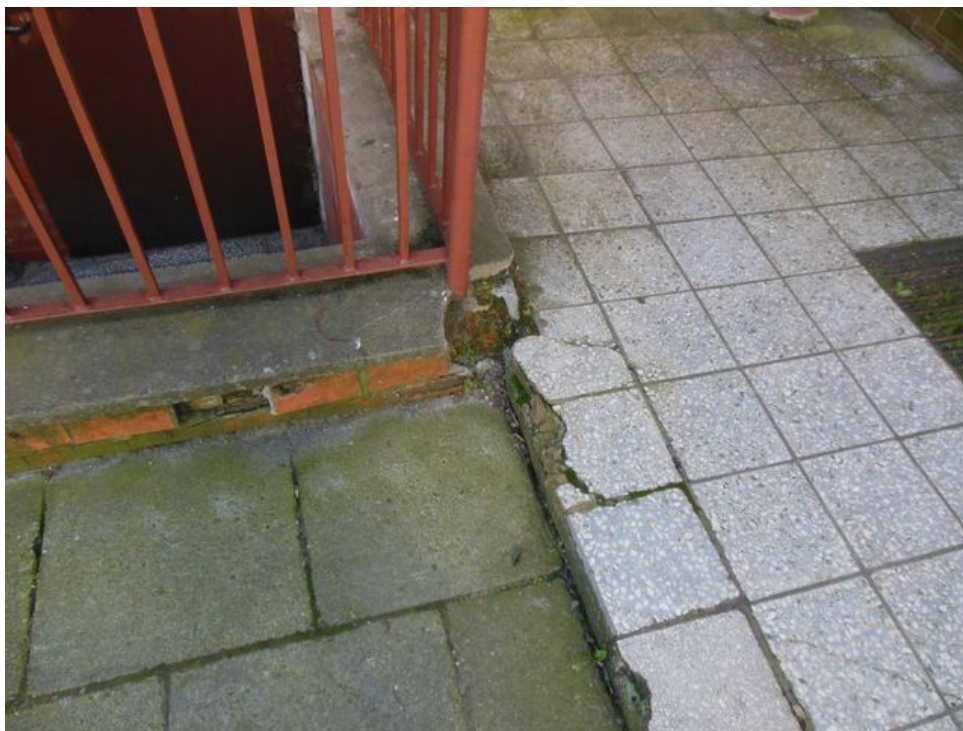
Zdjęcie nr 17 – Przy wejściu do piwnicy ośrodka sportowego zniszczone płyty ciągów pieszych

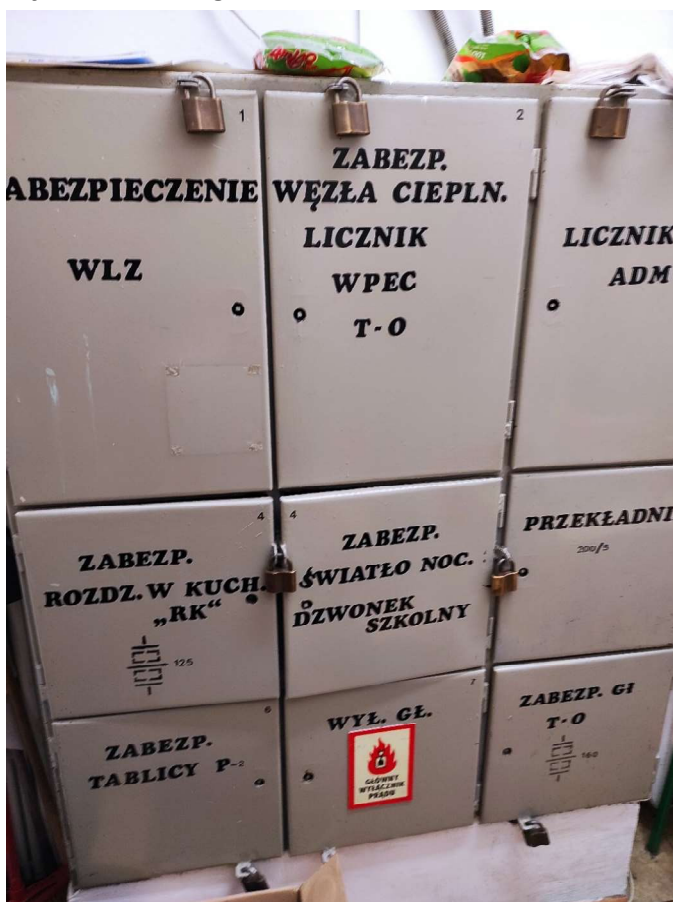
Stan wizualny – niedobry, ochrona przeciwporażeniowa podstawowa zachowana, oznaczenia obwodów widoczne i prawidłowe. Urządzenia w większości wyeksploatowane i przestarzałe.

Zdjęcie nr 1 – widok rozdzielnicy głównej RG

Zalecana zamiana na rozdzielnicę wolnostojącą konfigurowalną przystosowaną do montażu osprzętu modułowego.

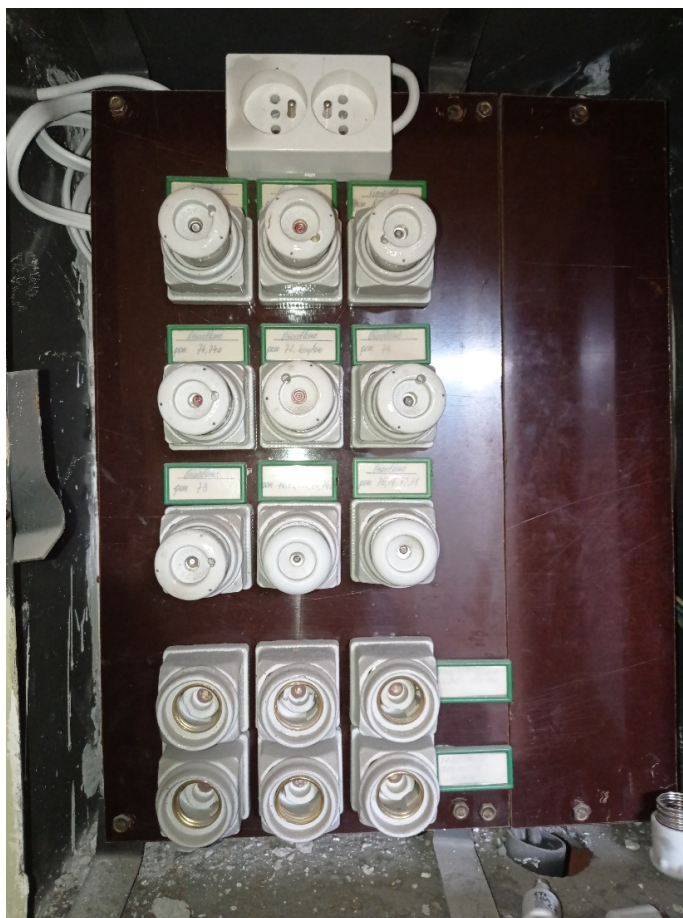
W części szkolnej budynku w większości wykorzystywane są tablice bezpiecznikowe w układzie TN-C, wyjątek stanowi tablica WG pomieszczeń kuchni gdzie dokonano rozdziału na układ TN-S.

Zdjęcie nr 3 – tablica bezpiecznikowa w ukł. TN-C w części szkolnej

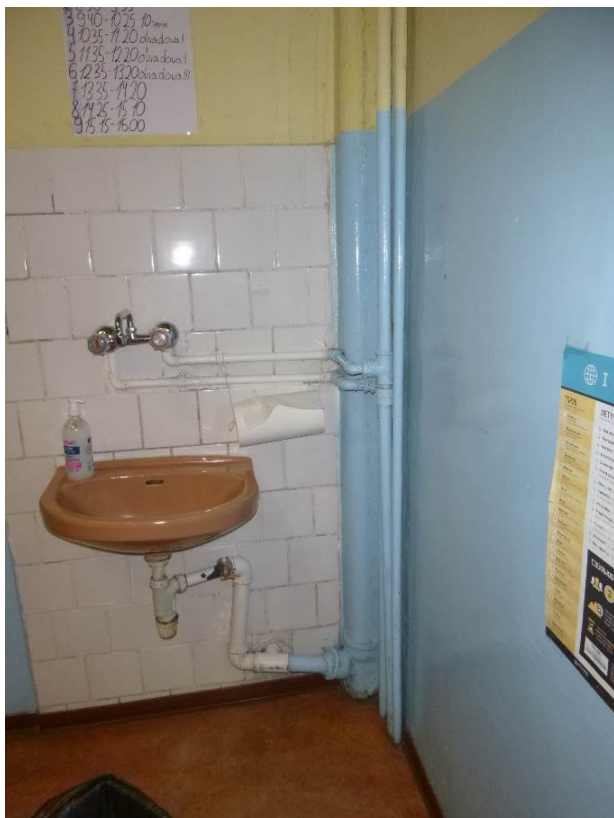
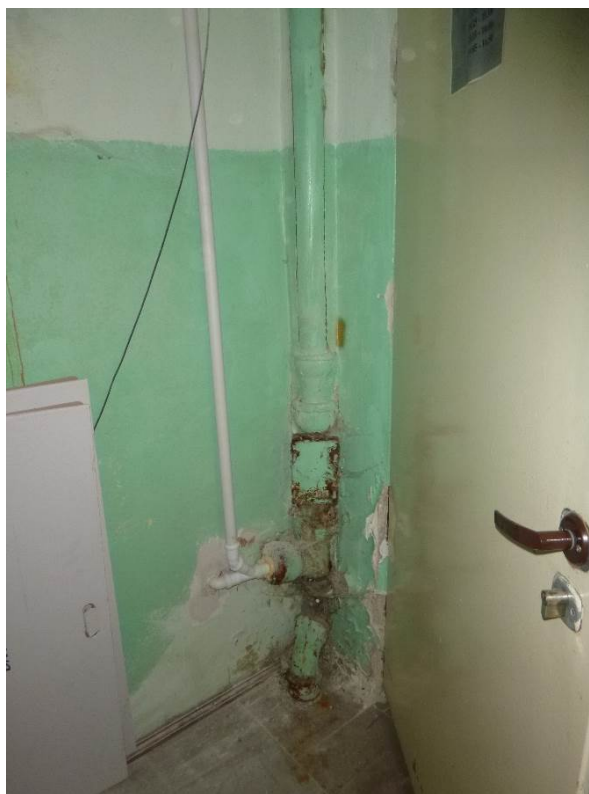
Instalacja żeliwna w obrębie pionów jest w złym stanie technicznym z widocznymi uszkodzeniami i przeciekami. W oparciu o informację od użytkowników występują przecieki i awarie. Zalecana była by wymiana pionów żeliwnych na PCV. Dla zachowania bezpieczeństwa użytkowego obiektu z włączeniem do istniejących przyborów sanitarnych.

Fot. 2
Kanalizacja segment szkolny.
Pion w pom. Przy sali lekcyjnej. Piwnica

Fot 1
Fot 1 Kanalizacja segment szkolny.
Pion w Sali lekcyjnej. Piwnica

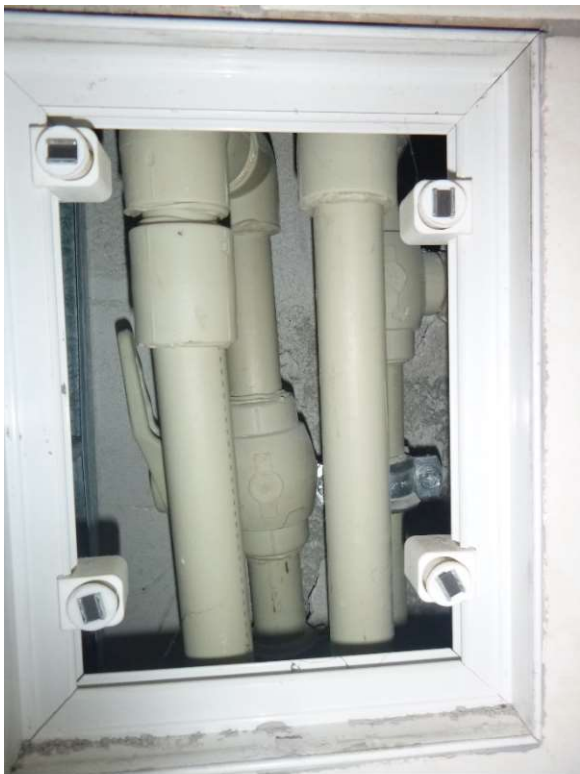
Cześć pionów w szachtach nie posiada izolacji c.w. i cyrkulacji lub izolacja ta jest częściowa. Zalecane było by jej uzupełnienie przy prowadzeniu prac remontowych (piony są krótkie i prowadzone przez pomieszczenia ogrzewane więc straty są tym samym ograniczone).

Fot 11 Instalacja w szachcie sanitariatów parteru segmentu sportowego (ogólnodostępnych).
Braki izolacji instalacji

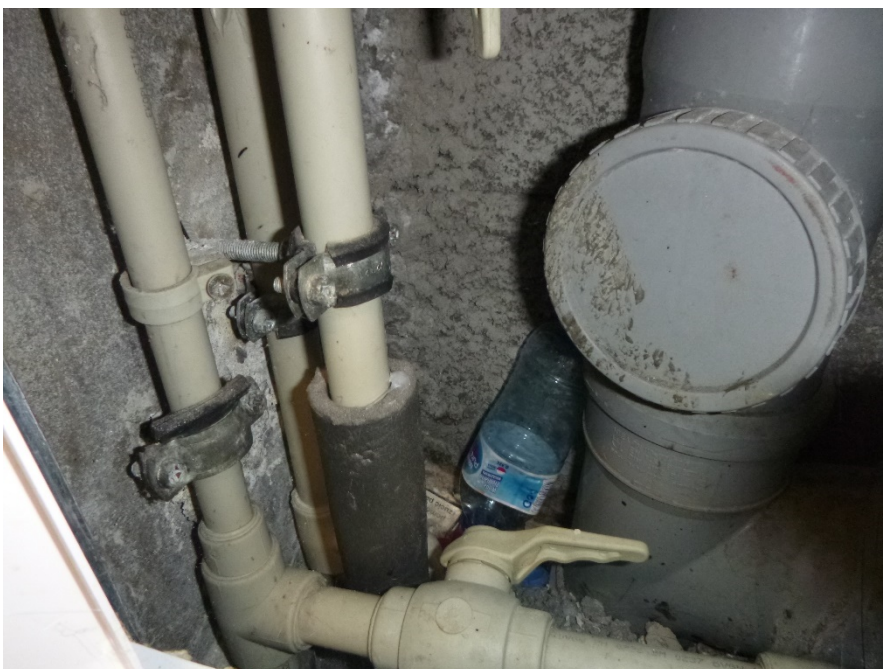
Fot 12 Instalacja w szachcie sanitariatów przy hali sportowej (segment B).
Braki częściowy izolacji instalacji

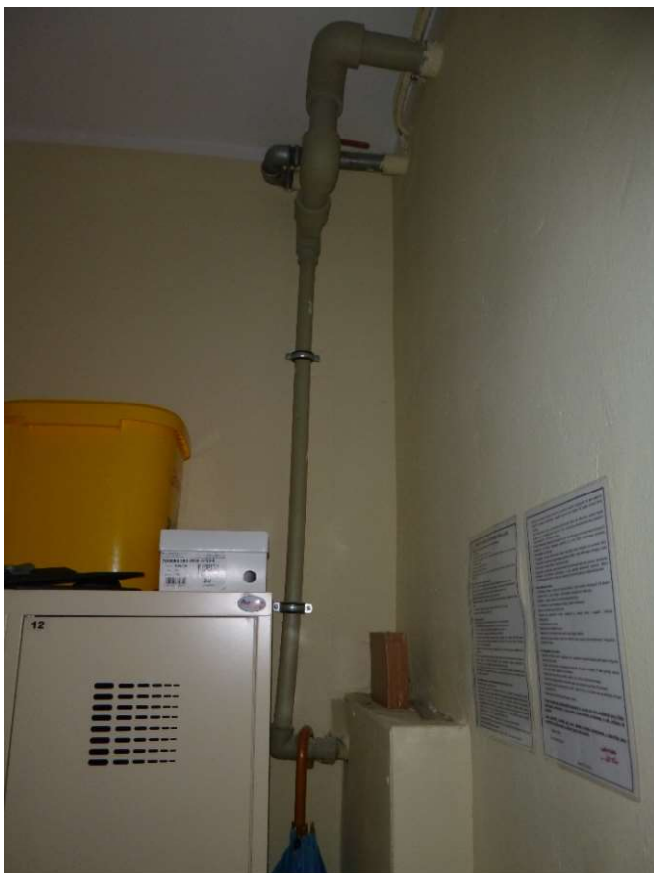
fot 13 Zasilenie hydrantu przewodem PP zgrzewanym w segmencie dydaktycznym

Ze względu na to że nie ma wykonanej odrębnej instalacji hydrantowej wymagane jest wykonanie nowej instalacji zasilania hydrantów wraz z wymianą hydrantów niezgodnych z przepisami. Wymagane korekta rozmieszczenia hydrantów celem objęcia zasięgiem całego budynku. Instalację przy rozdziale z wodą użytkową należy zabezpieczyć stosując na wodzie użytkowej zawory priorytetu.

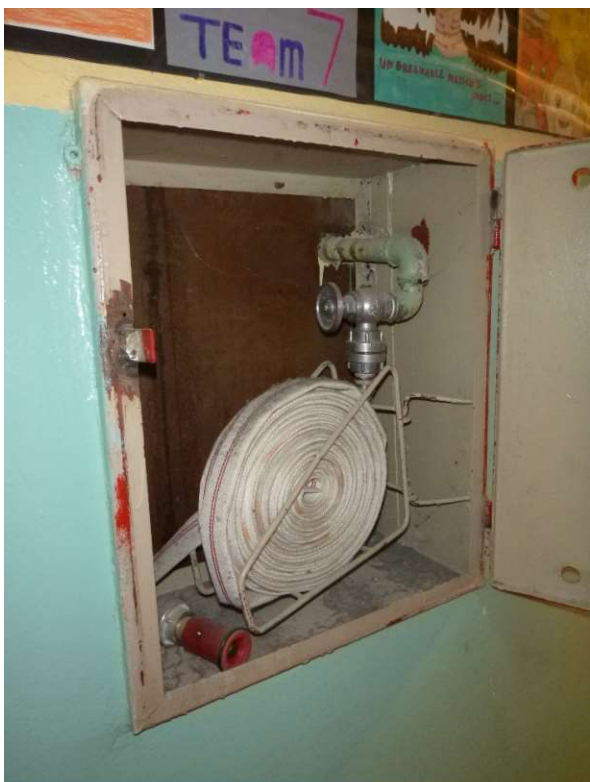
Fot 14 hydrant H25 z węzłem płaskoskładanym. Piwnica części dydaktycznej (front szafki j.w.)

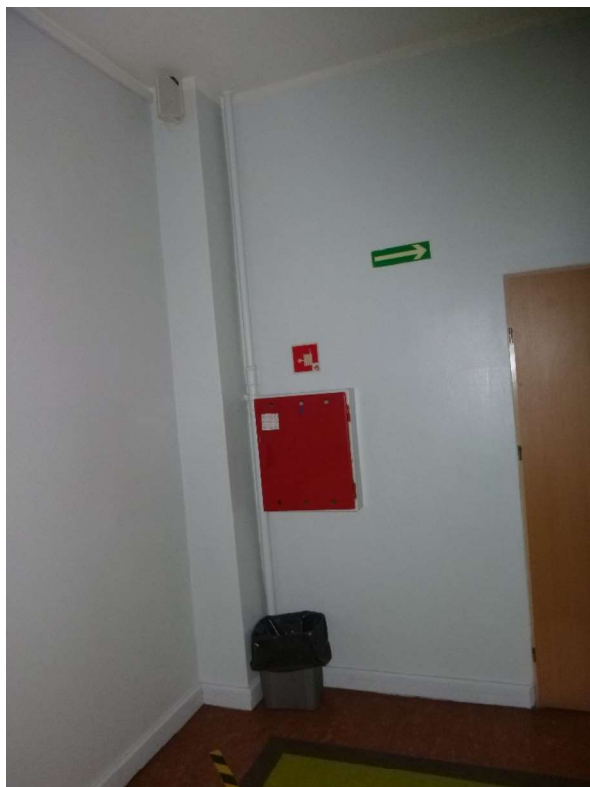
Fot 15 hydrant H25 z węzłem płaskoskładanym. Piwnica części dydaktycznej

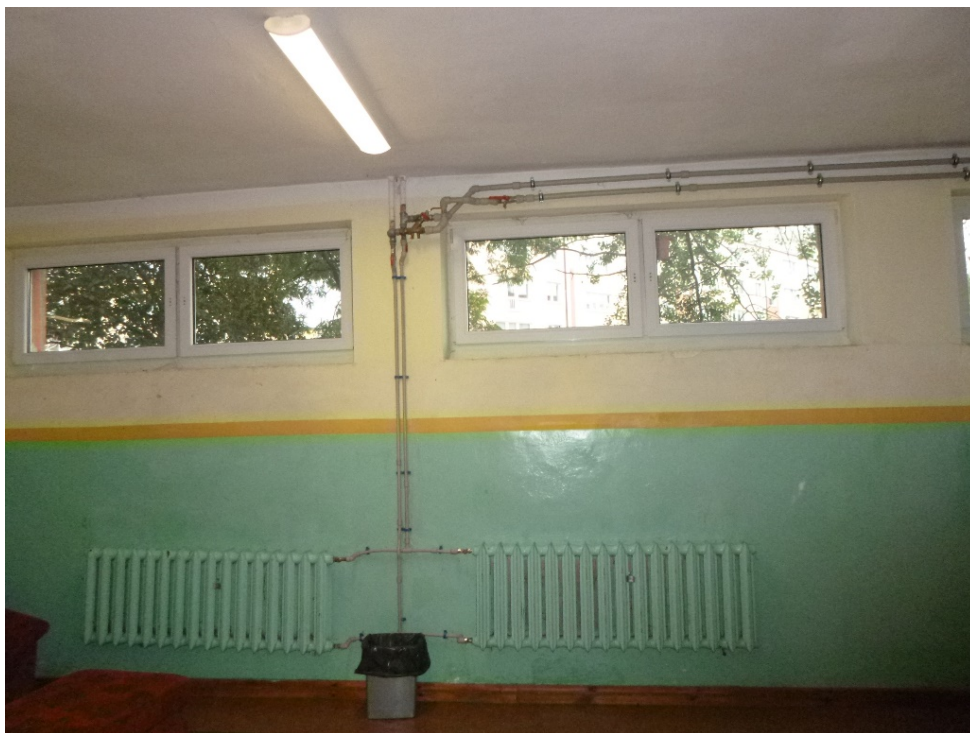
Instalacja miejscami jest w złym stanie technicznym. Widoczne ślady korozji, ubytki w izolacji, uszkodzenia grzejników i armatury regulacyjnej, izolacja nie dostosowana do aktualnych wymagań oraz wiek instalacji kwalifikowały by ją w całości do wymiany.

fot 16 Poziom c.o. w piwnicy i podejście pod stalowe piony

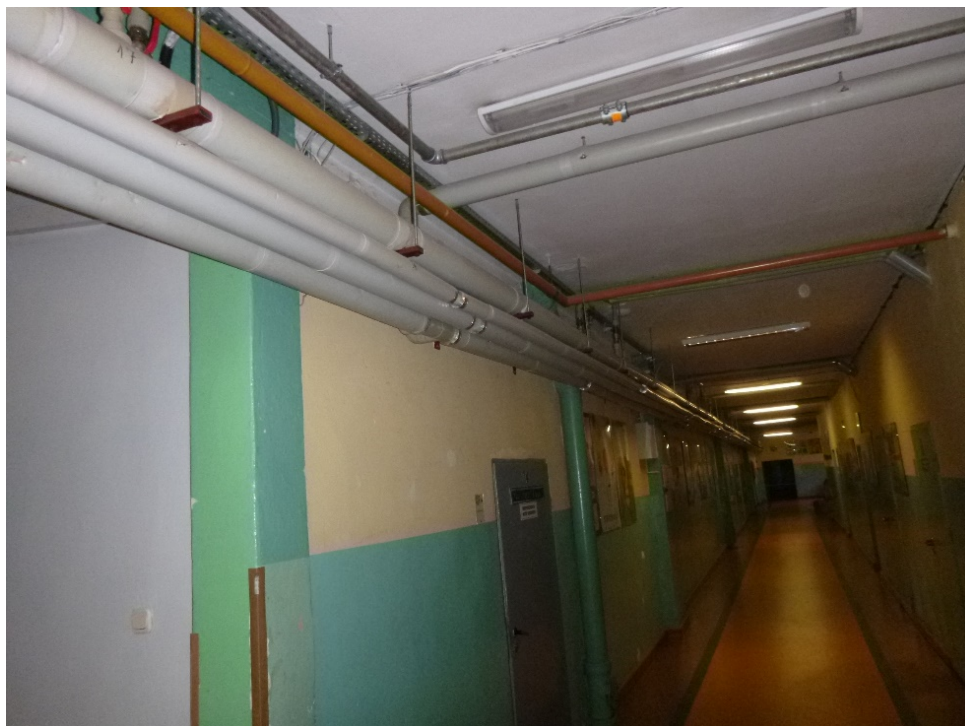
fot 17 Poziom c.o. w piwnicy i pod stropem (prowadzony nad poziomami wody użytkowej)

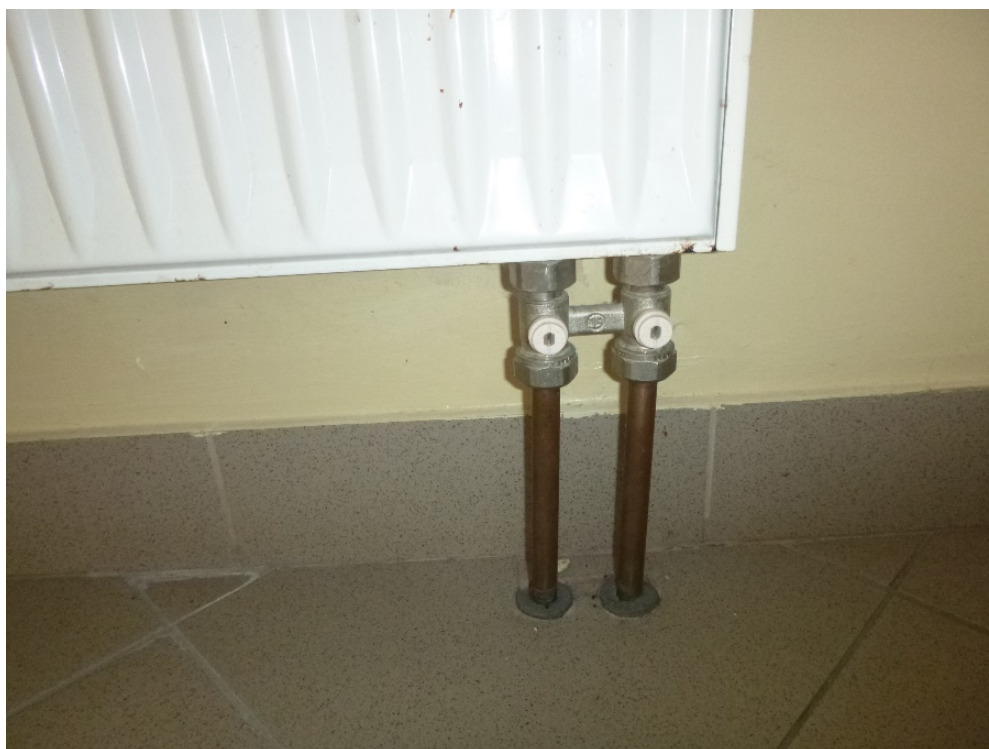
fot 18 Zasilenie grzejnika instalacja miedziana

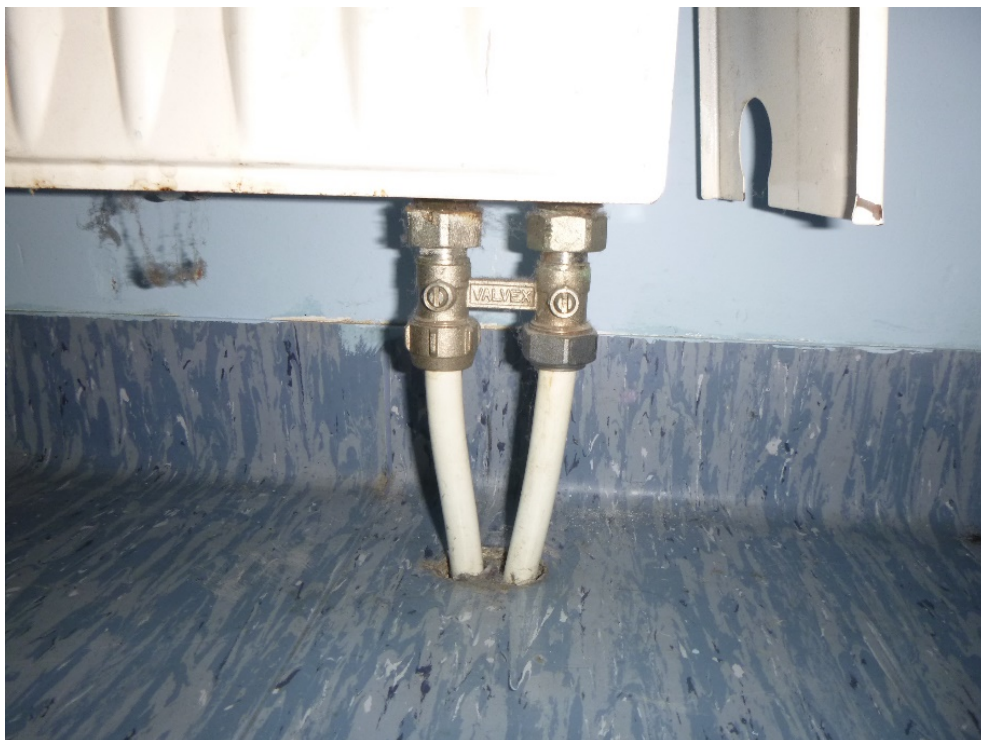
fot 19 Zasilenie grzejnika instalacja PE

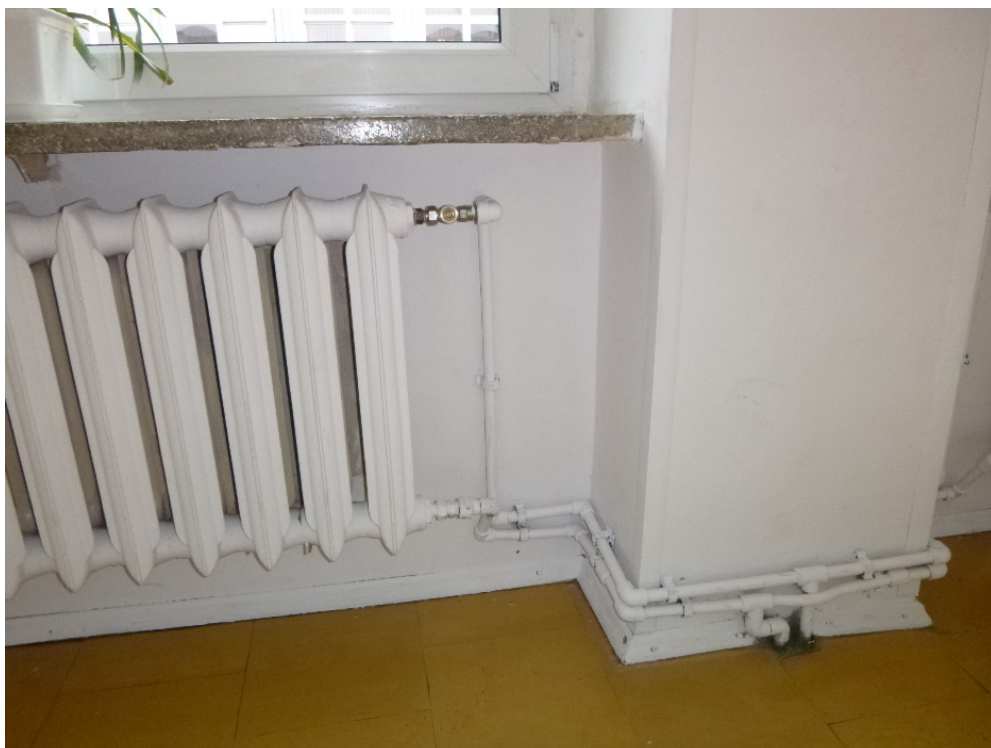
fot 20 Zasilenie grzejnika instalacja PP

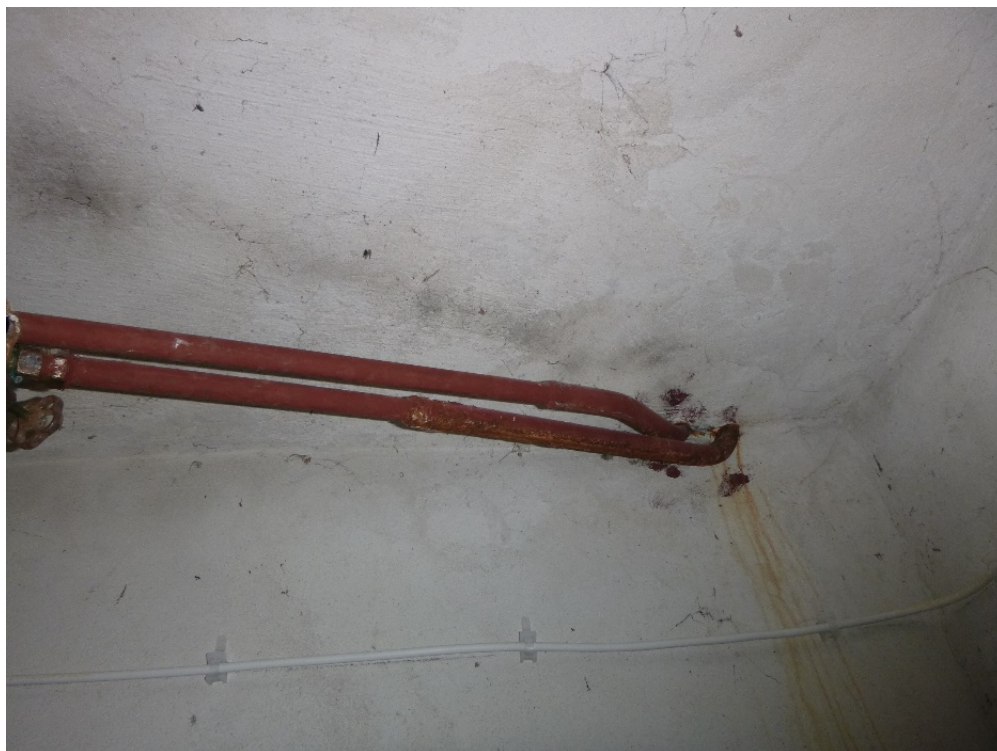
fot 21 Zasilenie grzejnika instalacja stalowa spawana

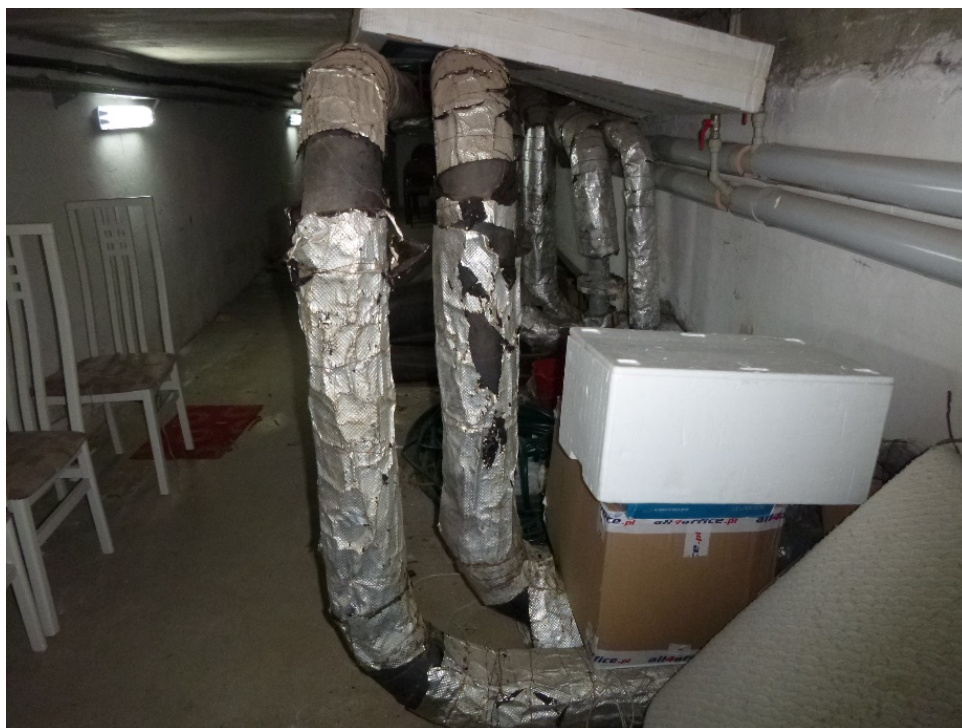
fot 22 Instalacja zasilenia z węzła (c.o., c.t. i woda użytkowa) i zasilenie z PP zaplecza segmentu

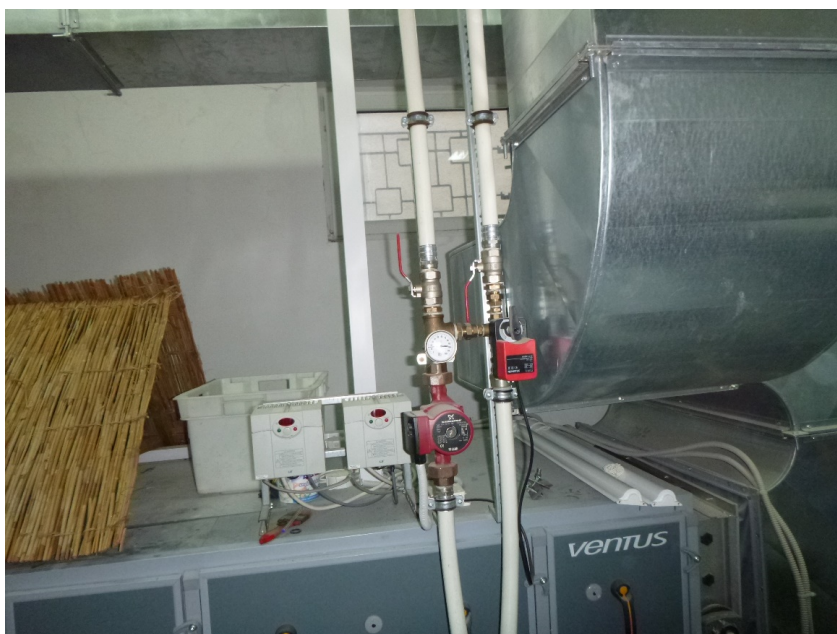
Instalacja na trasie od węzła przez korytarz techniczny jest wizualnie w słabym stanie technicznym. Widoczne ślady korozji, zacieki, znaczne uszkodzenia izolacji i płaszcza ochronnego. W lepszym stanie przewody są na odcinku przez korytarz i pomieszczenia techniczne. Rury są zakonserwowane powłoką malarską i mają nowszą izolację z płaszczem. Tu również widoczne są odcinki z korozją (na widocznych elementach w podwężle) ora uszkodzenia izolacji i płaszcza.

fot 25 Instalacja c.t. w wentylatorni przy kuchni

Z uwagi na wiek instalacji oraz konieczne przeróbki związane z ewentualną wymianą central oraz wykonaniem części (lub całości) układu c.t. opartego na glikolu z uwagi na centrale zewnętrzne zalecana jest wymiana całości instalacji c.t. w budynku.

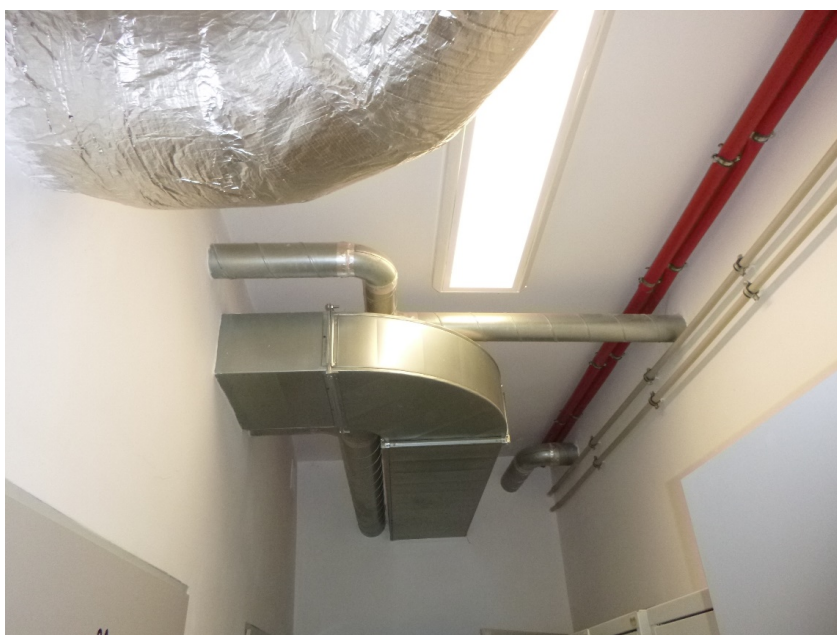
fot 26 Instalacja c.t. na korytarzy przy wentylatorni kuchni (przewody bez izolacji)

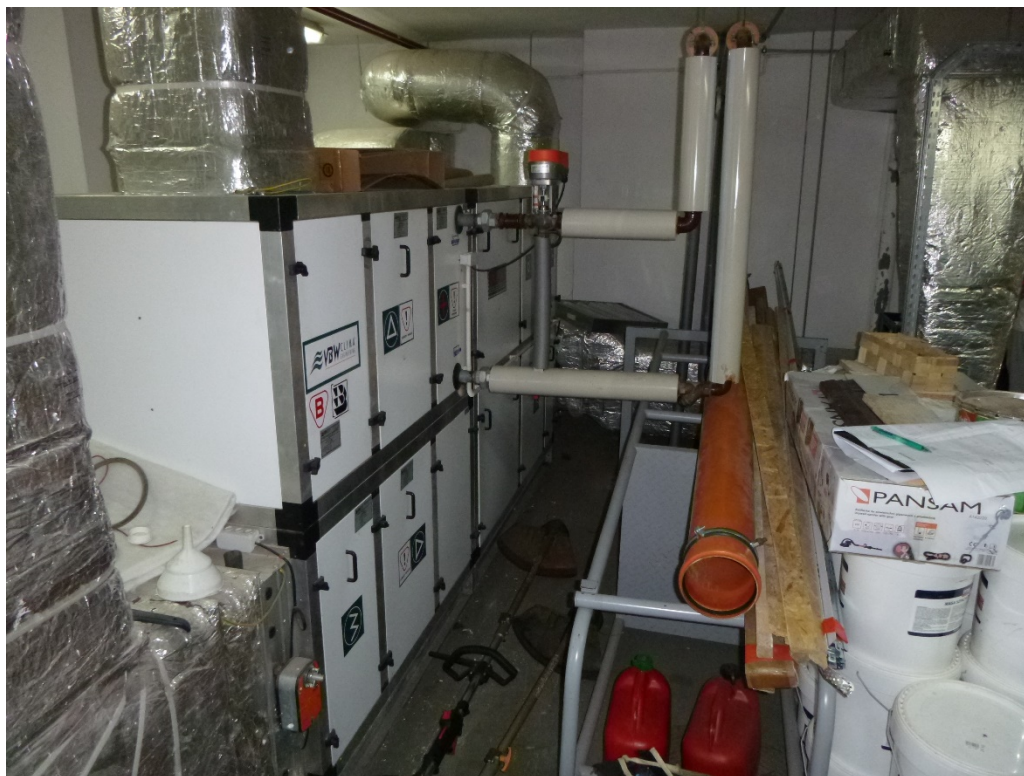
fot 27 Instalacja c.t. w wentylatorni części sportowej

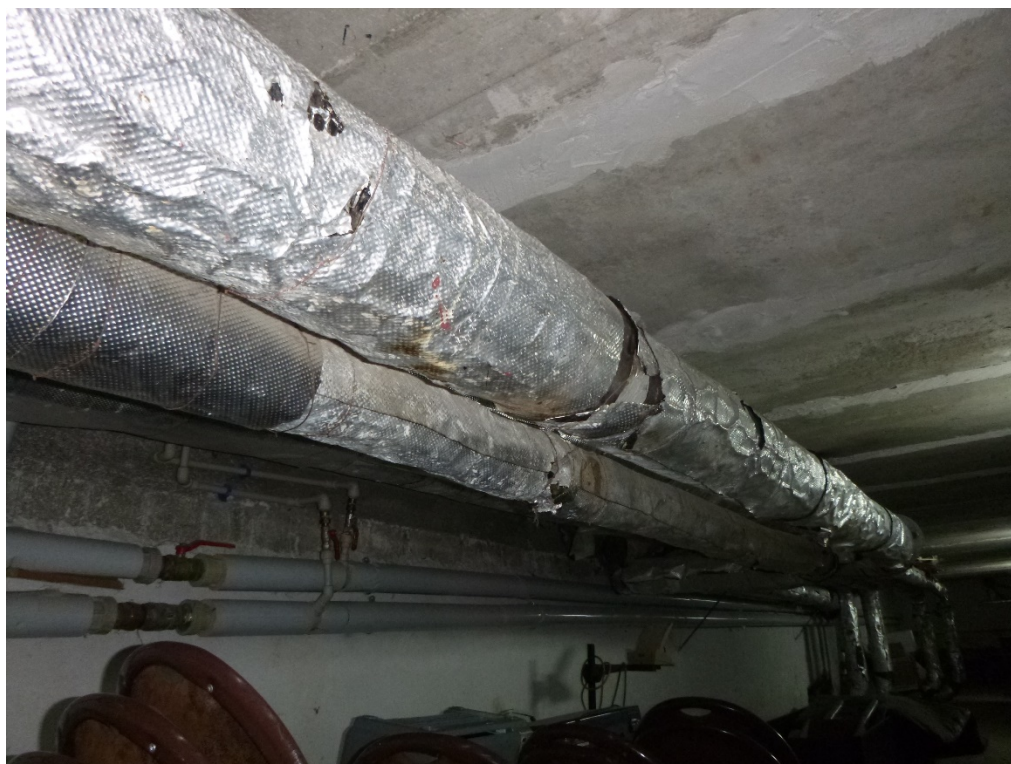
fot 28 Poziom instalacji c.t., c.o., wodnej na zasileniu z węzła ciepłowniczego (korytarz techniczny pod łącznikiem)

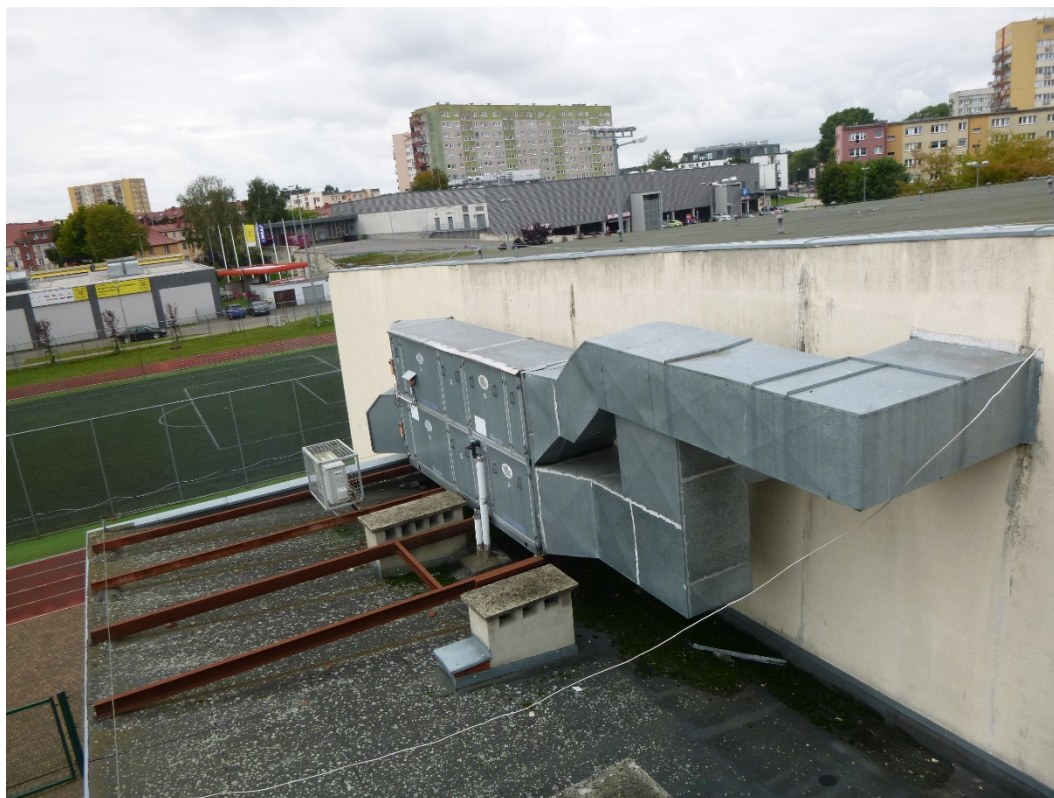
zatrzymania jej pracy w zimę zamarznięciem czynnika i uszkodzeniem instalacji c.t. budynku (centrala posiada zasilenie nagrzewnicy wodą bez dodatku czynnika przeciwmroźeniowego). Stopień odzysku ciepła na wymienniku krzyżowym nie jest zgodny z aktualnymi wymaganiami.

fot 33 Układ NW1. Hala sportowa. Centrala dachowa

Zalecana jest wymiana całości układu wentylacyjnego wraz z centralą. Optymalnym rozwiązaniem było by rozdzielenie układu grzewczego hali od jej wentylacji przez co można by ograniczyć wydajność wentylacji i pobór prądu silników centrali a dla nowej centrali zastosować nagrzewnicę z pompą ciepła dla uniknięcia wykonywania układu c.t. opartego na glikolu.

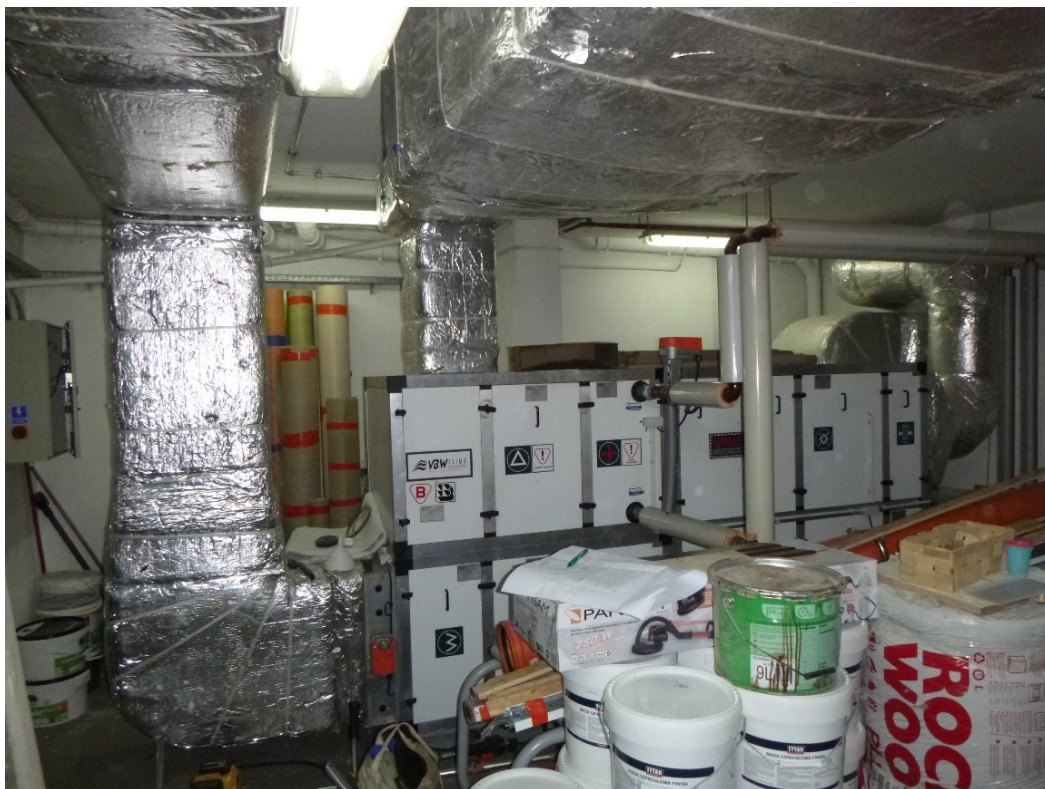
fot 37 Układ NW2. Wentylatornia

Kanały wentylacyjne są w stanie dobrym a poprawy wymaga lokalnie zastosowana na nich izolacja oraz kratki wentylacyjne.

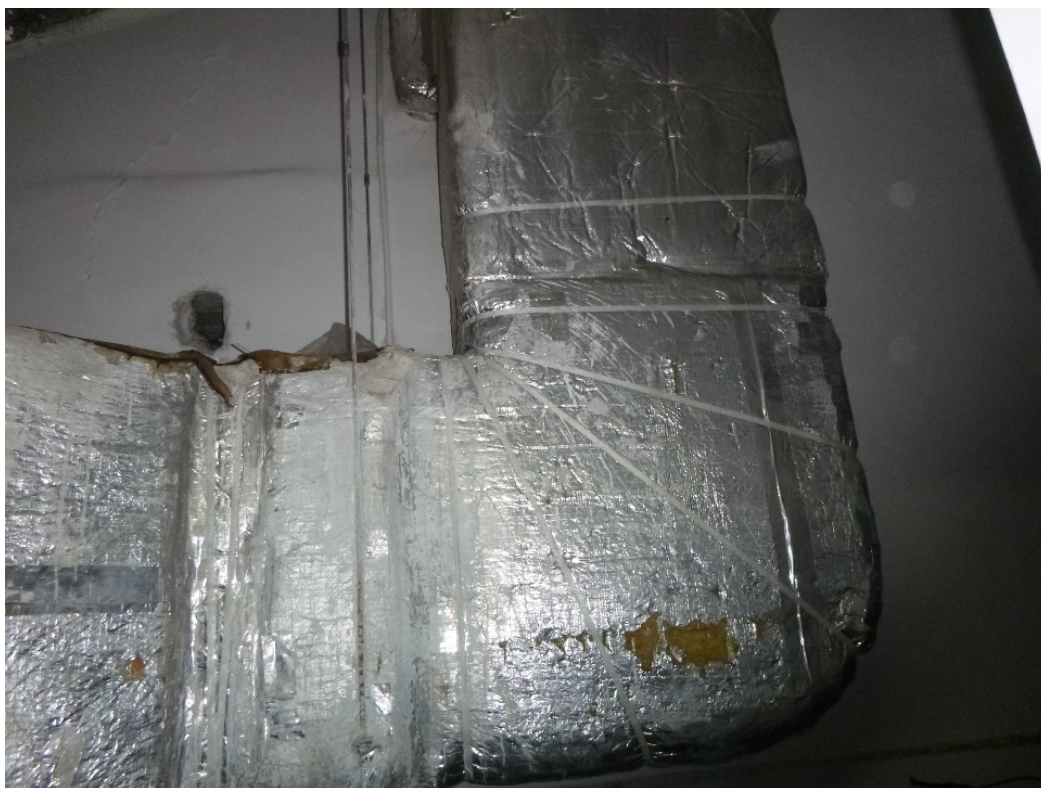
Czerpnia powietrza ścienna 1000x1000 wykonana jako wspólna z układem N3 zlokalizowana na ścianie pomieszczenia technicznego przy podwężle i wentylatorni. Kanał czerpny na całej długości posiada izolację z wełny mineralnej z płaszczem aluminiowym – w kilku miejscach uszkodzoną.

fot 38 Układ NW2 + N3. Kanał czerpny wspólny

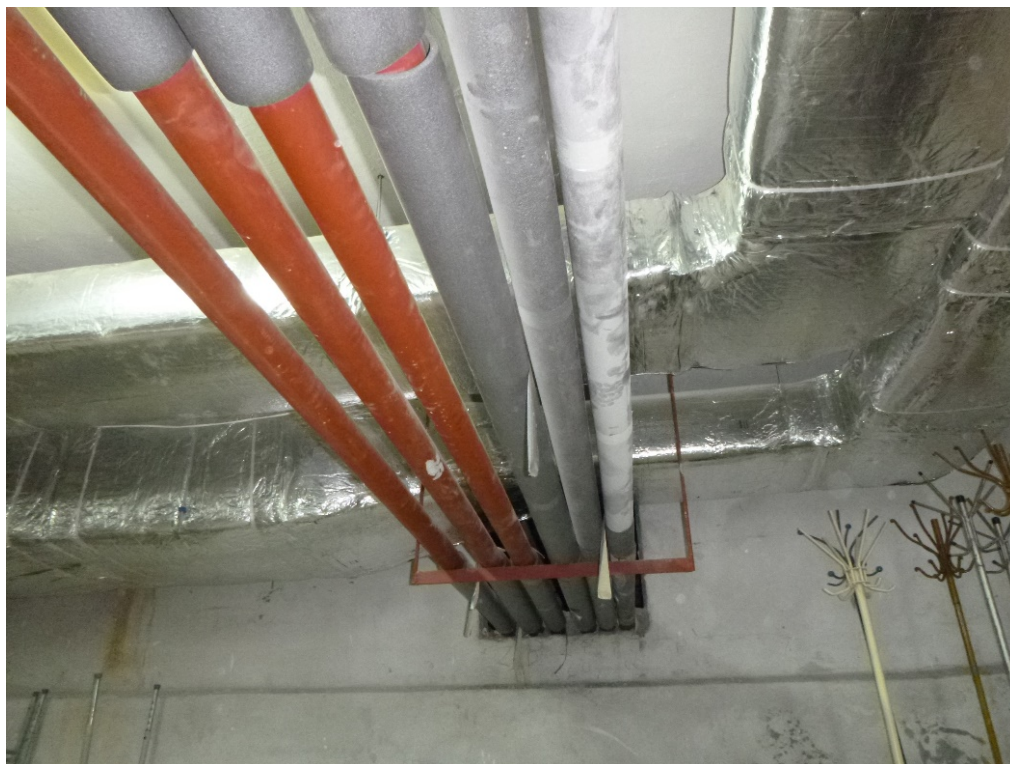
Kanały po całej długości posiadają izolację jednak lokalnie izolacja ta jest uszkodzona.

fot 39 Układ NW2. Kanały nawiewu i wywiewu

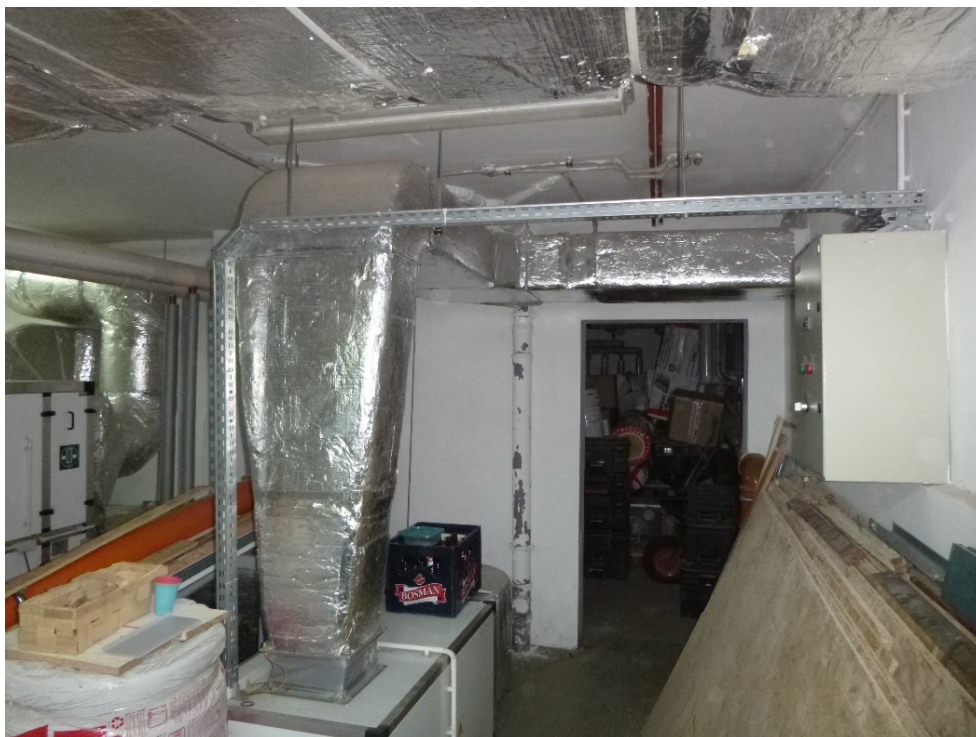
fot 43 Układ N3. Centrala nawiewna i kanały w wentylatorni

Zalecana była by wymiana układu wentylacji dla zapewnienia możliwości odzysku ciepła z powietrza wywiewanego. Istotne jest dostosowanie wydajności układu do sposobu aktualnego i planowanego wykorzystania pomieszczenia.

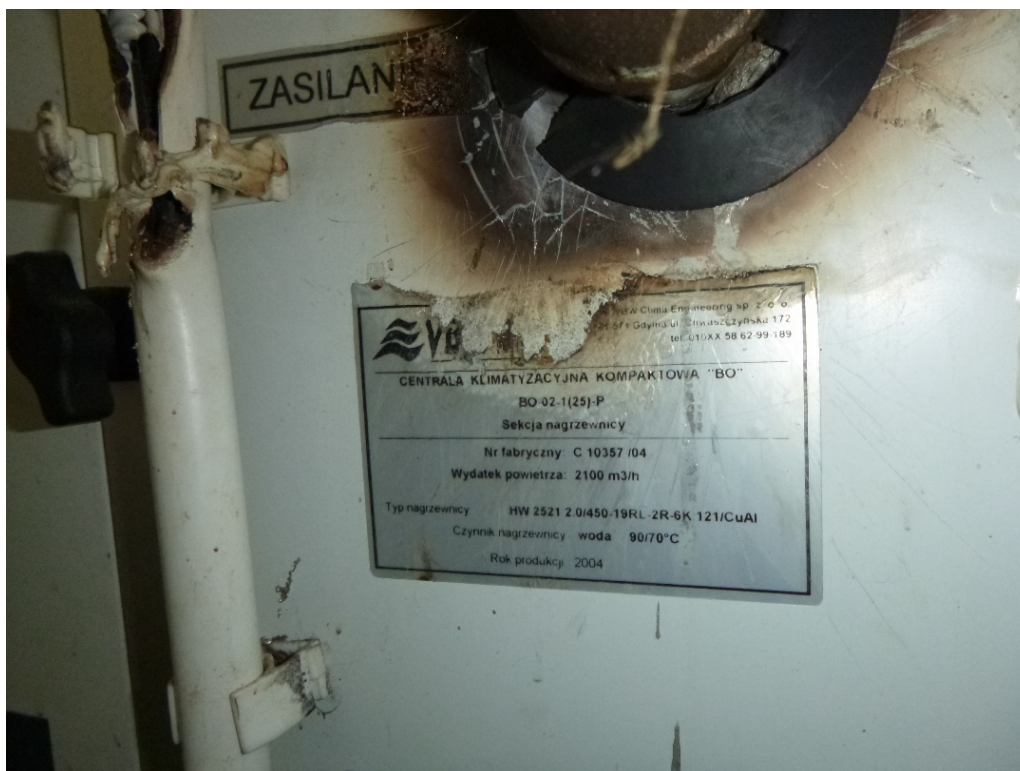
fot 44 Układ N3. Centrala nawiewna

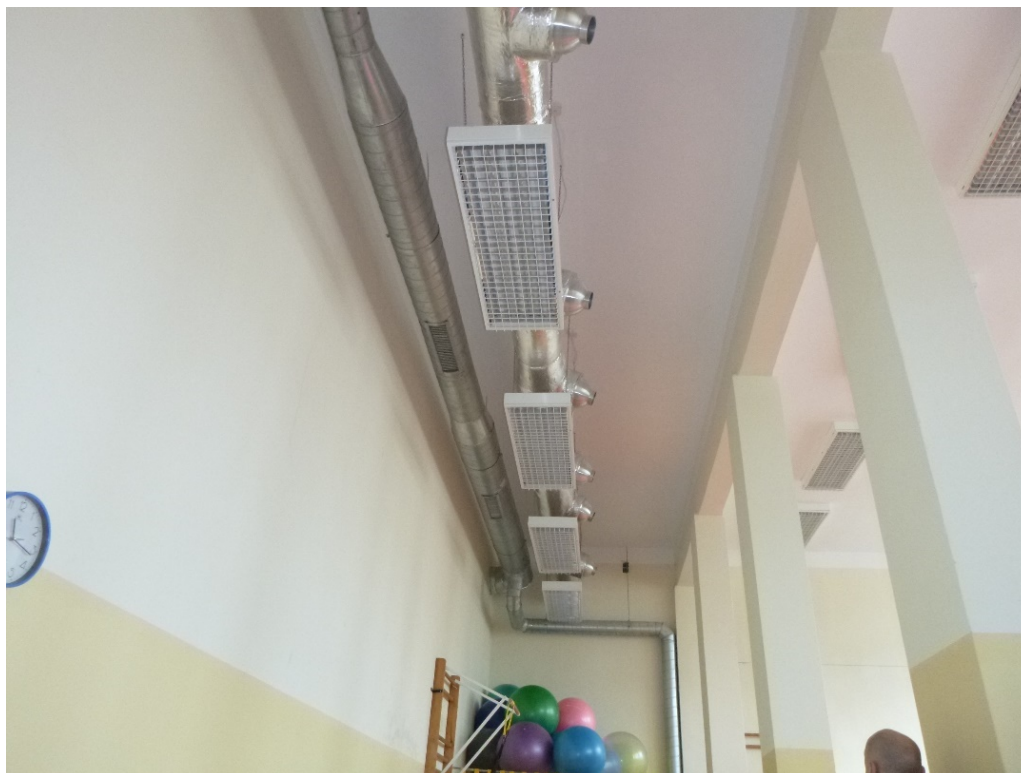
Kanały wentylacyjne po całej długości nie wykazują zauważalnych śladów uszkodzeń.

fot 45 Układ N3 i W3. Kanały pod stropem pom. rehabilitacji

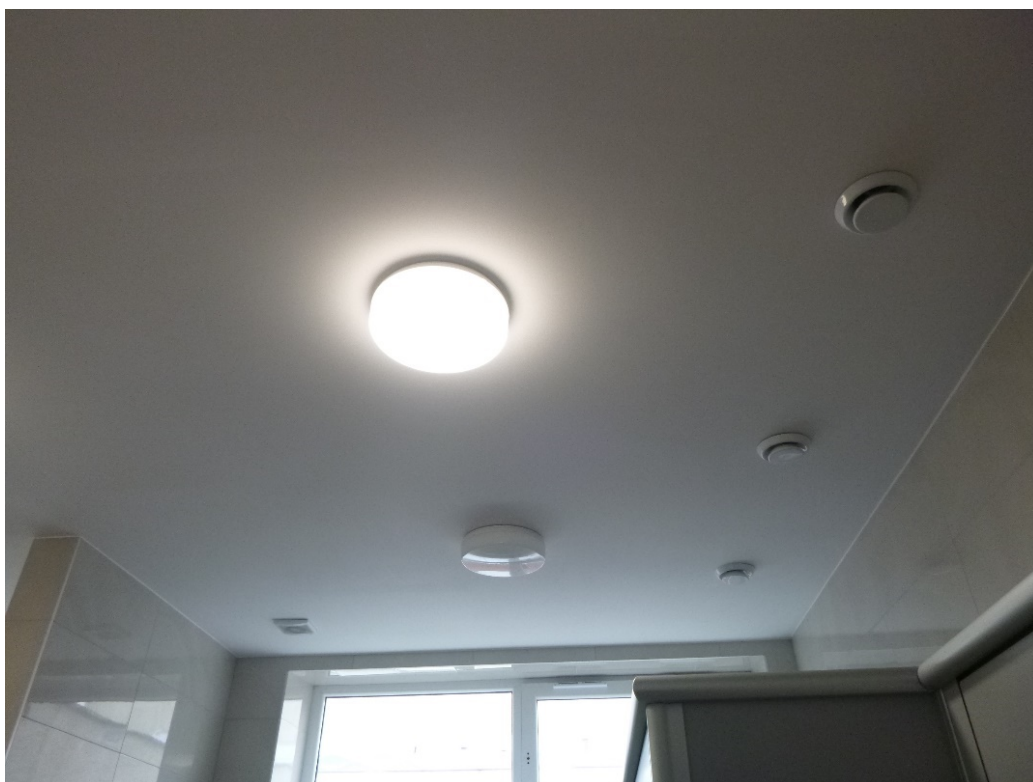
fot 46 Układ wywiewny natryski segment C. Anemostaty wywiewne i wentylatory sufitowe.

W pomieszczeniu natrysków wykonany układ pracuje bez uwag ze strony użytkownika i nie wymagał by wielkich poprawek. Wymagane było by zamknięcie kanału grawitacyjnego gdyż mieszanie układów mechanicznych i grawitacyjnych jest niedopuszczalne. Warto było by dla poprawy komfortu w pomieszczeniu zastosować podstawę tłumiącą pod wentylator dachowy bo praca obecnego powoduje odczuwalny hałas.

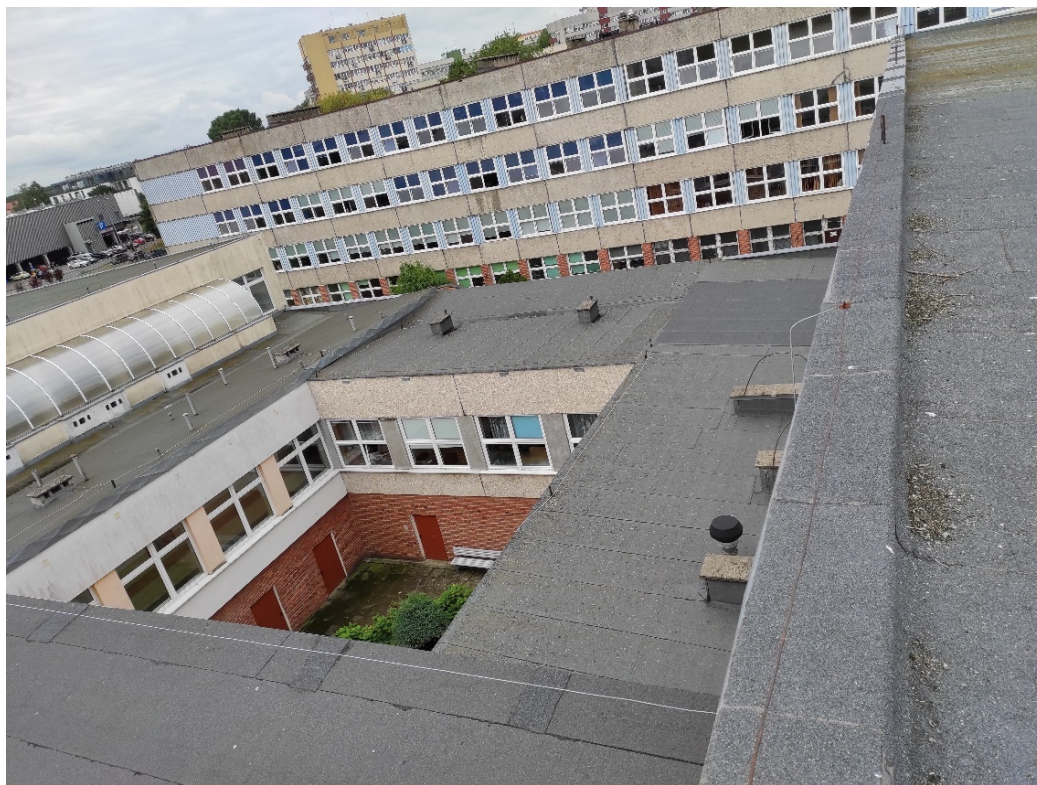
fot 47 Układ wywiewny natryski segment C. Wentylator dachowy układu anemostatów
