EKSPERTYZA TECHNICZNA OPRACOWANIE WIELOBRANŻOWE

Temat opracowania:	Opracowanie wielobranżowej ekspertyzy technicznej dla obiektu Szkoły Podstawowej nr 1 w Świnoujściu.
Lokalizacja:	Szkoła Podstawowa nr 1 w Świnoujściu ul. Witosa 12, 72-600 Świnoujście dz. nr: 289/1, obręb Świnoujście 8
Inwestor:	Gmina Miasto Świnoujście ul. Wojska Polskiego 1/5, 72-600 Świnoujście
Jednostka projektowa:	POWERSUN Sp. z o.o. ul. Łazienkowska 16, 20-416 Lublin
Kategoria obiektu:	Kategoria IX – budynki kultury, nauki i oświaty

Ocena stanu technicznego budynku Szkoły Podstawowej nr 1, budynek B
przy ulicy Witosza 12 w Świnoujściu.

Szczecin, wrzesień 2021 r.

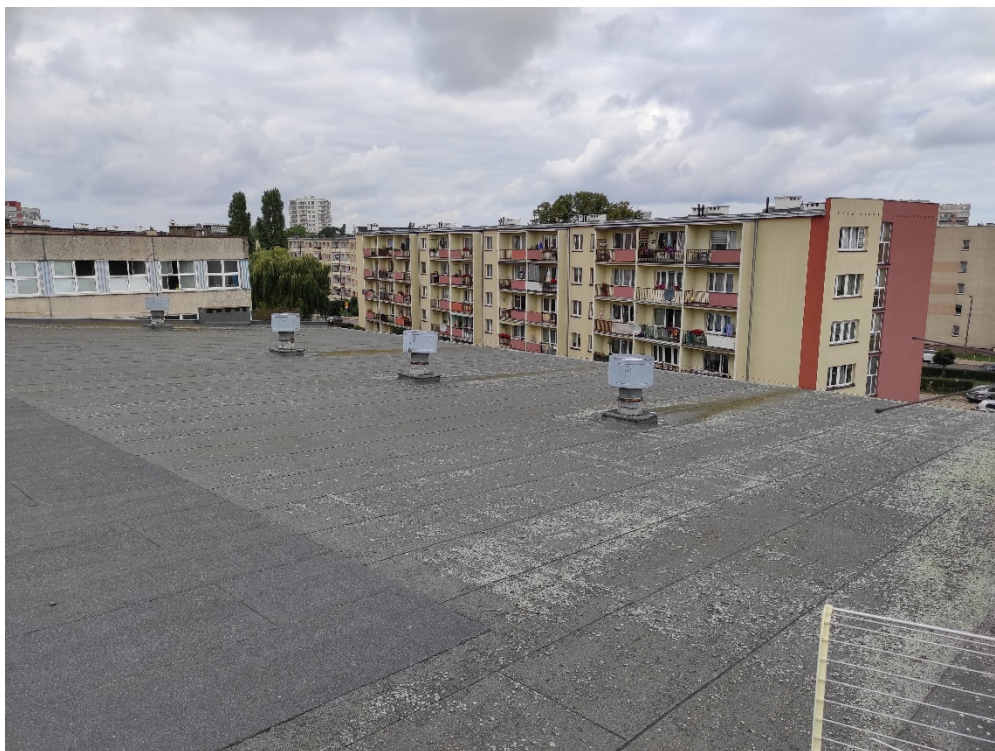
Sala sportowa wyposażona jest w nieefektywną i nieekonomiczną instalację wentylacji. Dla poprawności jej pracy otwarte muszą być okna bądź drzwi zewnętrzna co po przeprowadzeniu planowanej termomodernizacji odgrywało będzie jeszcze większą rolę w bilansie energetycznym budynku zważywszy na wielkość sali.

fot 48 Układ wywiewny sali segment C. Wywietrzaki dachowe.

Zalecane było by wykonanie indywidualnej instalacji wentylacji nawiewno-wywiewnej z odzyskiem ciepła i demontaż istniejącego układu wentylacji.

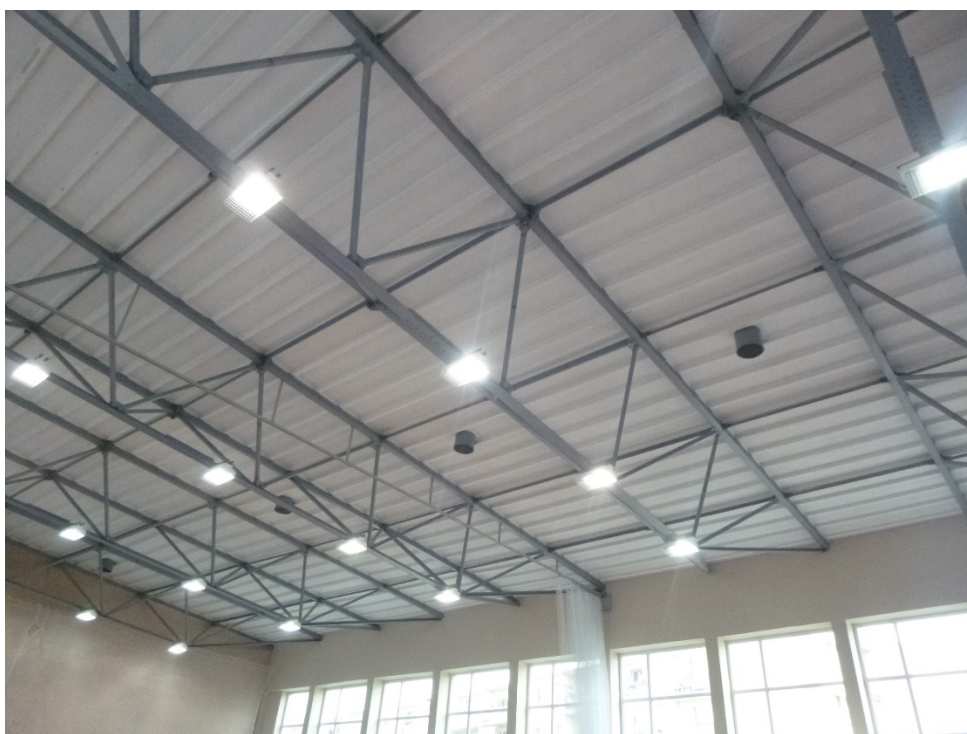
fot 49 Układ wywiewny sali segment C. Wloty do wywietrzaków.

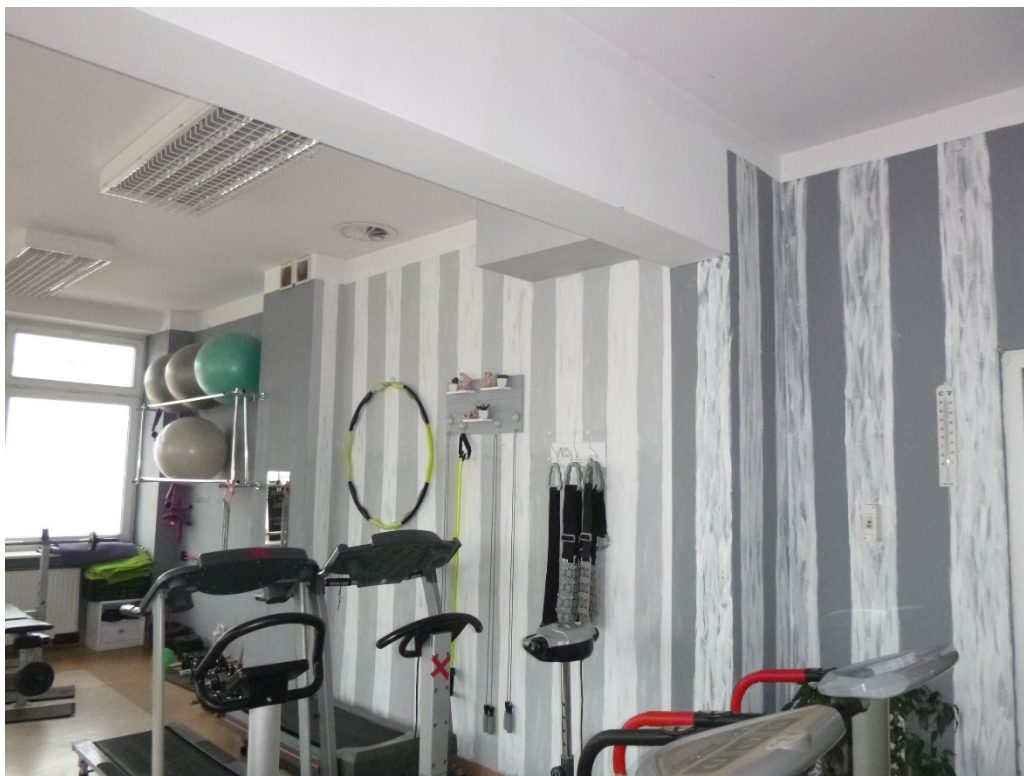
Siłownia wyposażona jest w nieefektywną i nieekonomiczną instalację wentylacji. Dla poprawności jej pracy otwarte muszą być okna bądź drzwi zewnętrzna co po przeprowadzeniu planowanej termomodernizacji odgrywało będzie jeszcze większą rolę w bilansie energetycznym budynku zważywszy na wielkość sali. Ograniczenie dopływu powietrza z kubatury budynku spowodować może ewentualne wydzielenie pożarowe klatki schodowej.

fot 50 Układ wywiewny Sali fitness w siłowni segment C. Wentylacja mechaniczna i grawitacyjna.

Zalecane było by wykonanie indywidualnej instalacji wentylacji nawiewno-wywiewnej z odzyskiem ciepła i demontaż istniejącego układu wentylacji.

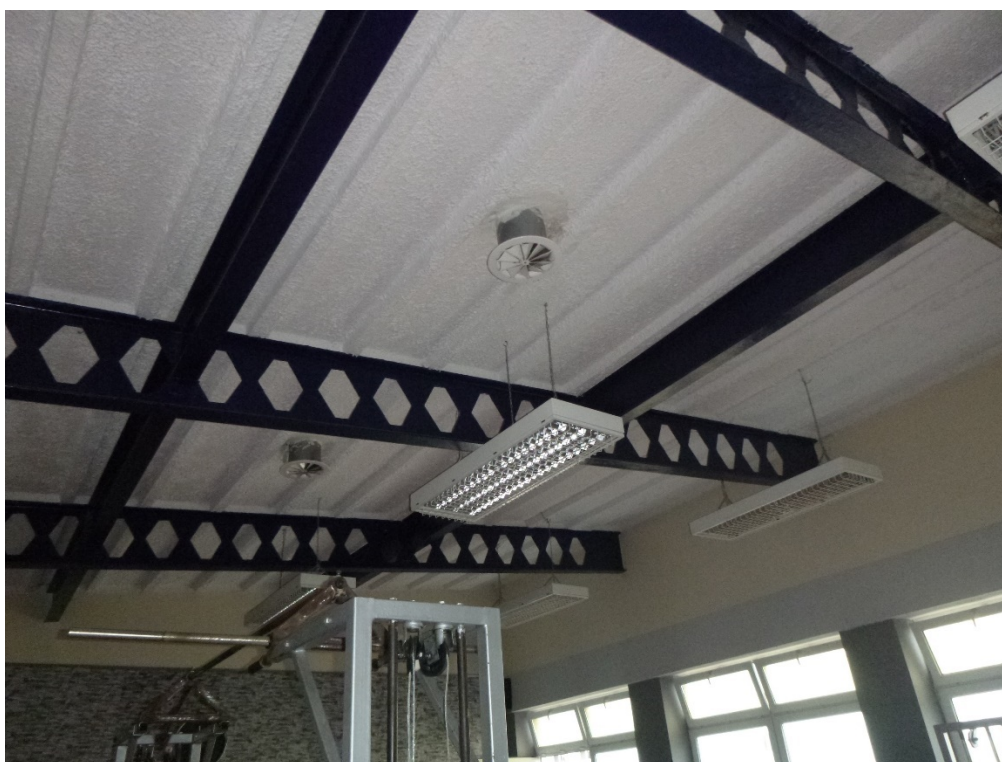
fot 51 Układ wywiewny Sali siłowni segment C. Wentylacja mechaniczna

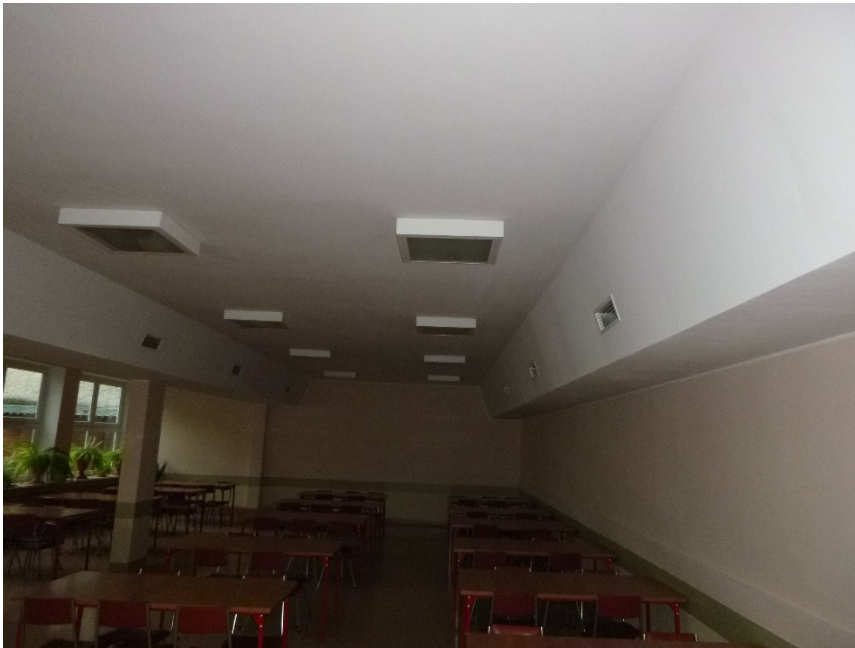
fot 52 Układ NW4 stołówka. Kanały w zabudowie pod stropem.

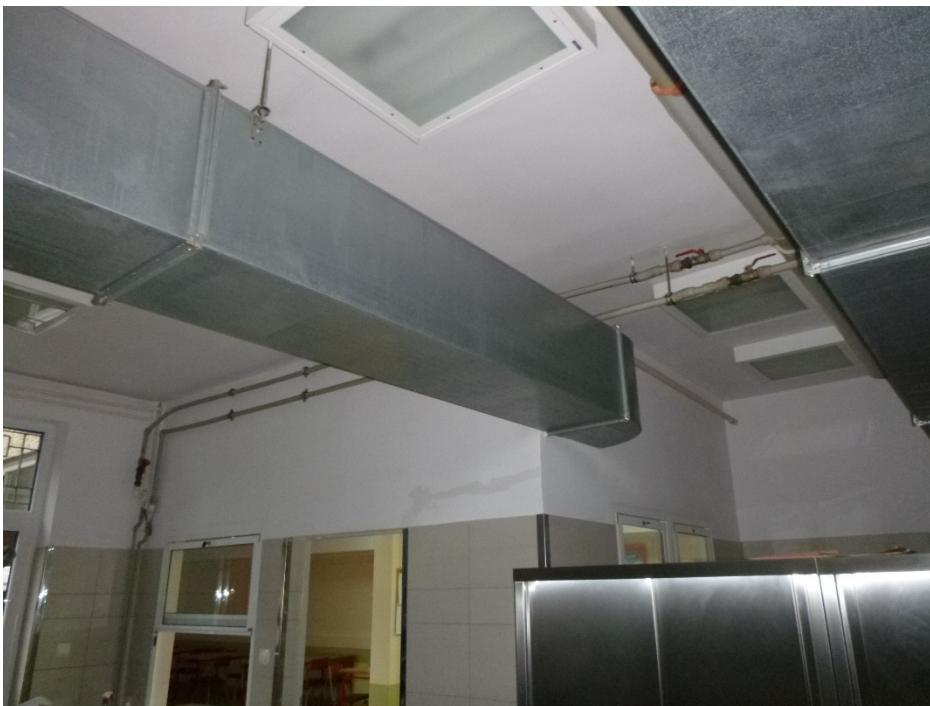
fot 53 Układ NW4. Kanały pod stropem pomieszczeń kuchni. Kanały bez izolacji i zabudowy.

Stan instalacji określić można jako dobry. Nie stwierdzono uszkodzenia kanałów i elementów nawiewnych. Wymagana jest korekta izolacji kanału wyrzutowego, wykonanie izolacji kanału czerpnego (obecnie nie jest izolowany).

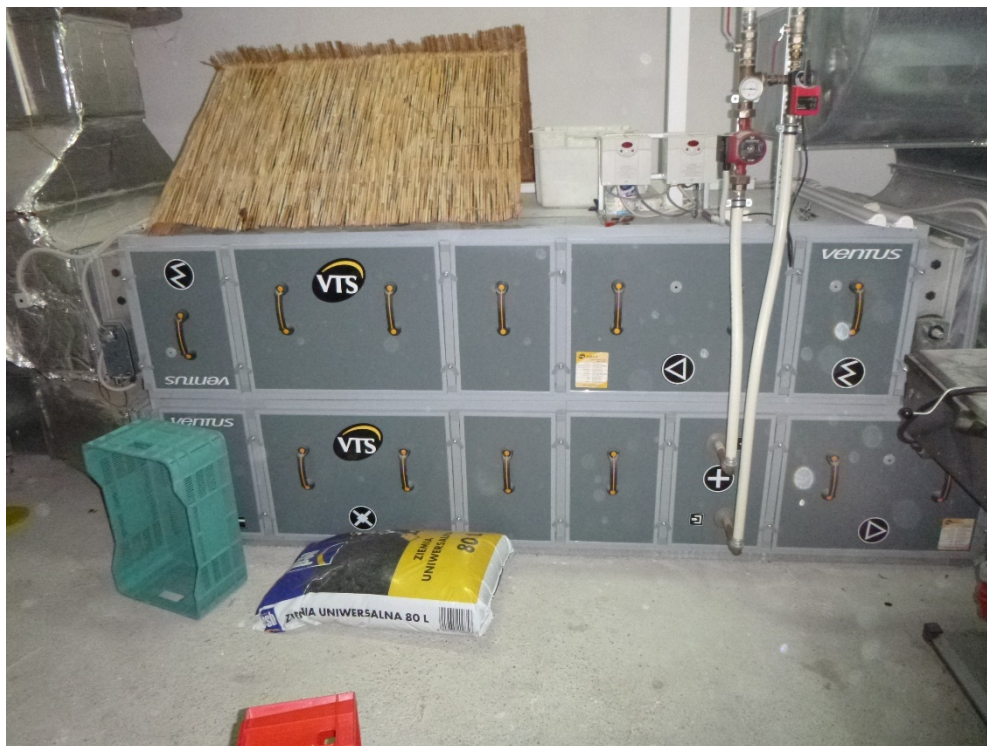
fot 55 Układ NW4 - centrala wentylacyjna

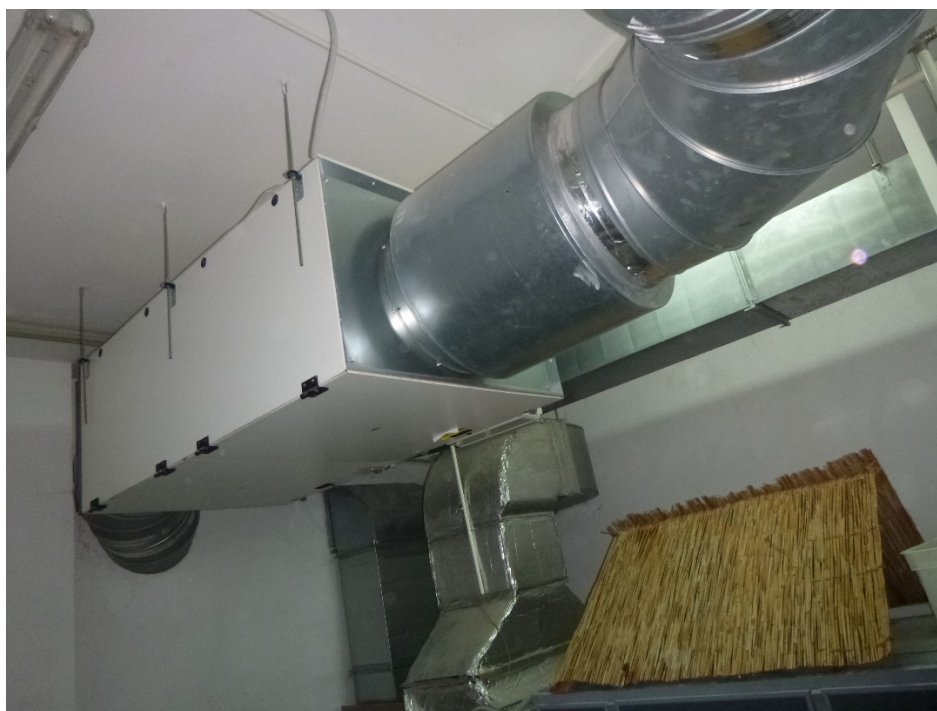
Centrala nawiewna ma widoczne ślady korozji na obudowie i z uwagi na wiek dla pewności pracy instalacji zalecana była by wymiana urządzenia.

fot 56 Układ N5 - centrala nawiewna w wentylatorni

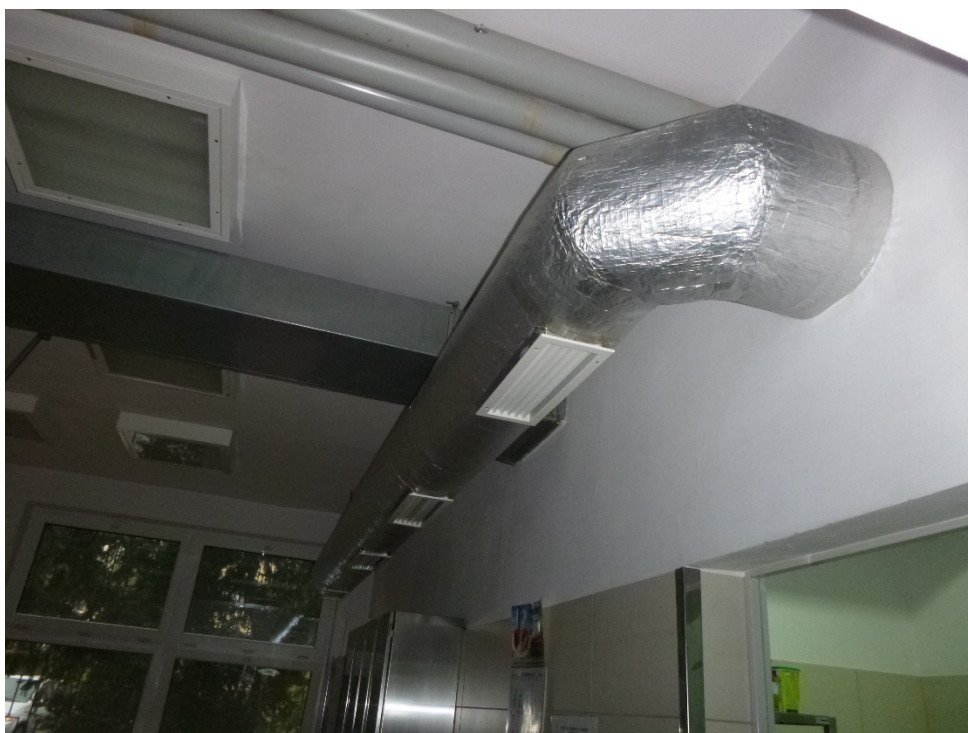
Kanał wywiewny z okapu wykonano jako elastyczny karbowany flex dn315 na podejściu i kanał stalowy ocynkowany prostokątny na odcinku do wyrzutni. Kanał nie posiada izolacji. Wyrzutnię zlokalizowaną na ścianie zewnętrznej zaplecza kuchni.

Kanały z zewnątrz nie posiadają widocznych oznak zużycia lecz z uwagi na pracę na wyciągu zanieczyszczonego, wilgotnego i gorącego powietrza wewnątrz posiadają zauważalne ślady korozji. Kanały z układów odciągów powinny być wykonane ze stali nierdzewnej. Jako że okap ma na celu m.in. usunięcie zysków ciepła z kuchni kanały wywiewne powinny posiadać izolację by nie przekazywać ciepła do powietrza wokół kanałów.

fot 58 Układ N5, W5 – kanały nawiewne do kuchni (izolowane) i wywiewne z okapu.

Przy odbiorach instalacji w kuchniach sanepid wymaga by kanały i okapy posiadały zabudowę do stropu by uniemożliwić zbieranie się zanieczyszczeń. Obecne rozwiązanie jest niezgodne z przepisami.
