TUNEL W ŚWINOUJŚCIU – ZVN 1-18-315/4

Nr dok.	50013717	Strona	110
Wersja	0	Stron ogółem	146
Data	27-10-2021	Autor	DGL

DOKUMENTACJA POWYKONAWCZA

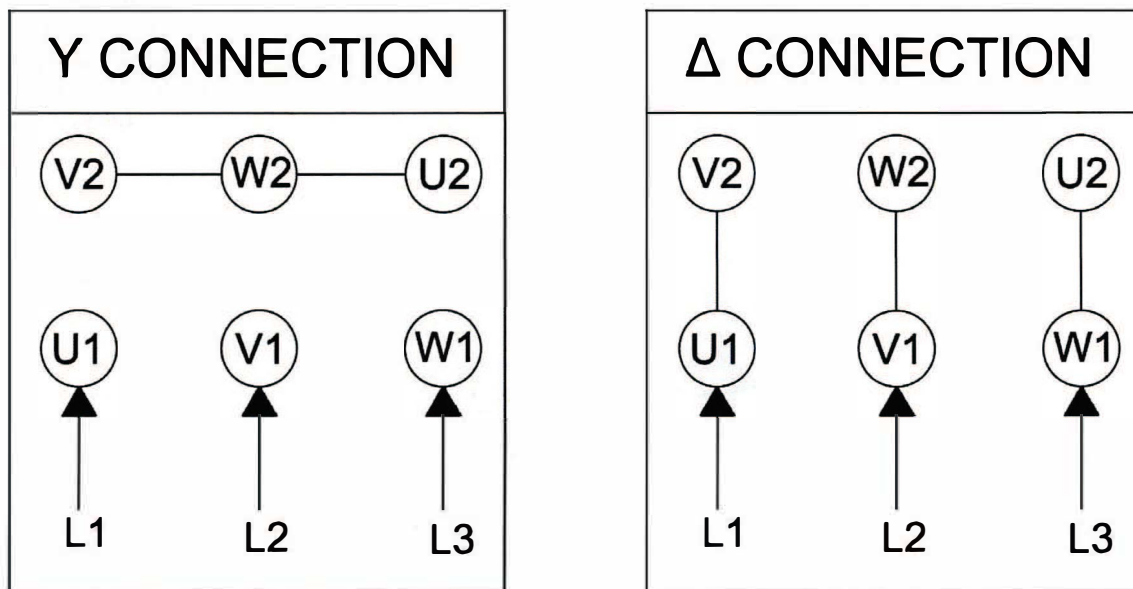
Rysunek 57. Połączenia kabli
