OPIS PRZEDMIOTU ZAMÓWIENIA

Wykonanie prac remontowych na obiekcie Schroniska dla bezdomnych zwierząt w Świnoujściu

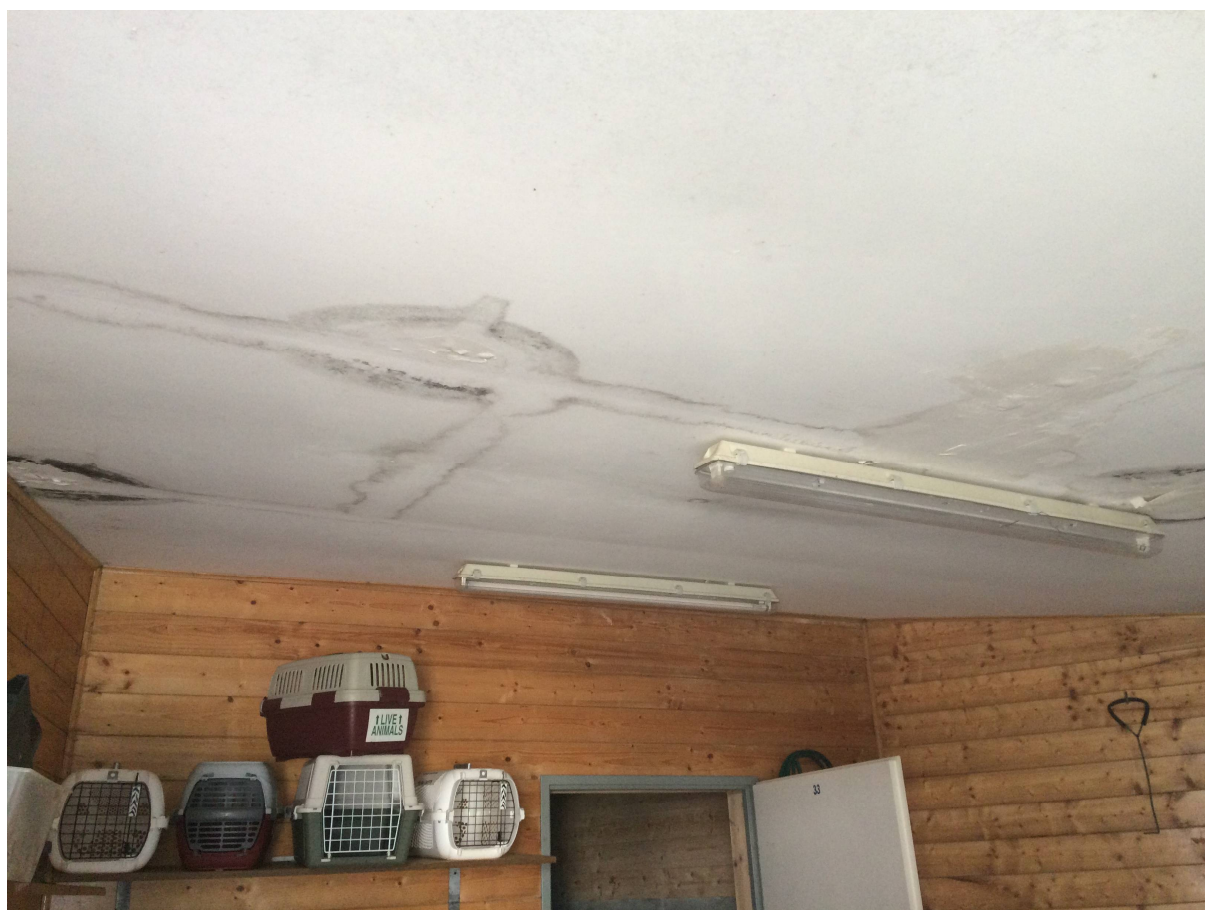
Fot 1. Widok sufitu do wymiany

1. Wymiana sufitu podwieszanego w pomieszczeniu magazynowym przy kotłowni, powierzchnia sufitu ok. 6,20 m²:
 - demontaż istniejącego sufitu z płyt g-k wraz z konstrukcją podwieszenia
 - montaż sufitu z płyt OSB gr. 12mm na nowym ruszcie drewnianym lub z ocynkowanych profili stalowych
2. Wymiana sufitu podwieszanego w pomieszczeniu gospodarczym, powierzchnia sufitu ok. 13,30 m²:
 - demontaż istniejących płyt g-k
 - demontaż i ponowne osadzenie akcesoriów sufitowych (2x oprawa oświetleniowa, 2x kratka wentylacyjna), oraz drewnianych listew przysufitowych
 - montaż sufitu z płyt g-k na istniejącym ruszcie stalowym
 - wklejenie siatki na połączeniach płyt, szpachlowanie połączeń, malowanie sufitu białą farbą emulsyjną z przygotowaniem powierzchni pod malowanie

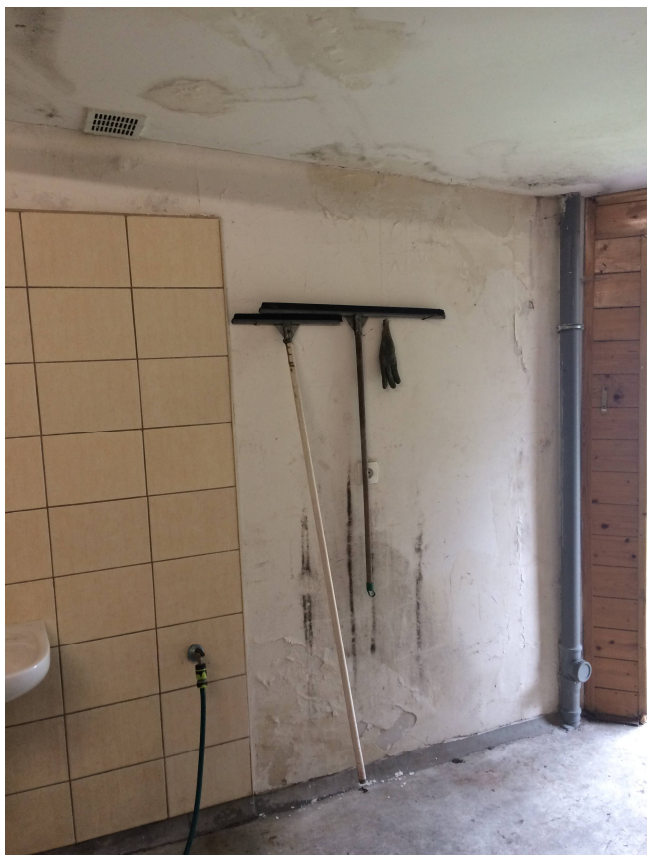
Fot 2. Widok ściany do naprawy

3. Naprawa ściany w pomieszczeniu gospodarczym, powierzchnia ok. 4,60 m²:
 - oczyszczenie ściany poprzez skucie tynku
 - tynkowanie tynkiem cementowo-wapiennym kat. II, malowanie ściany białą farbą akrylową nie gorszą niż tikurilla, dulux, odporną na szorowanie i wycieranie (Klasa 1 lub 2) z przygotowaniem powierzchni do malowania (szpachlowanie, gruntowanie)

- zabezpieczenie grubą folią poliestrową podłóg przed wykonywaniem robót tynkarskich i malarskich

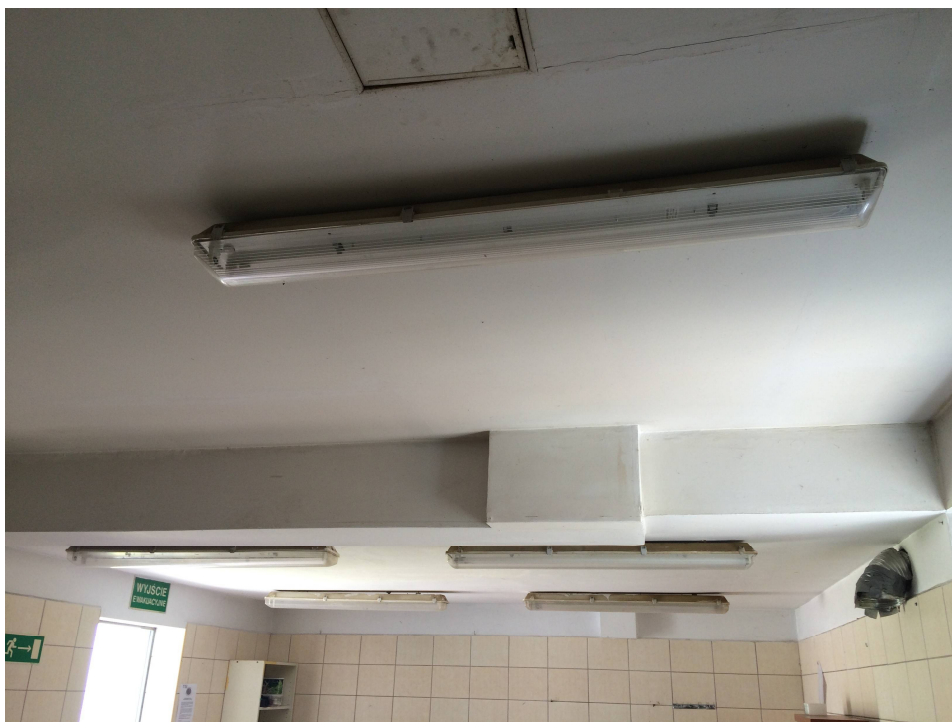
Fot 3. Widok sufitu i ścian kuchni

4. Malowanie ścian i sufitu w pomieszczeniu kuchni, powierzchnia sufitu ok. 30 m², powierzchnia ścian ok 12 m²:
 - naprawa rys i pęknięć w suficie
 - malowanie ścian i sufitu białą farbą emulsyjną z przygotowaniem powierzchni pod malowanie
 - zabezpieczenie grubą folią poliestrową podłóg przed wykonywaniem robót tynkarskich i malarskich

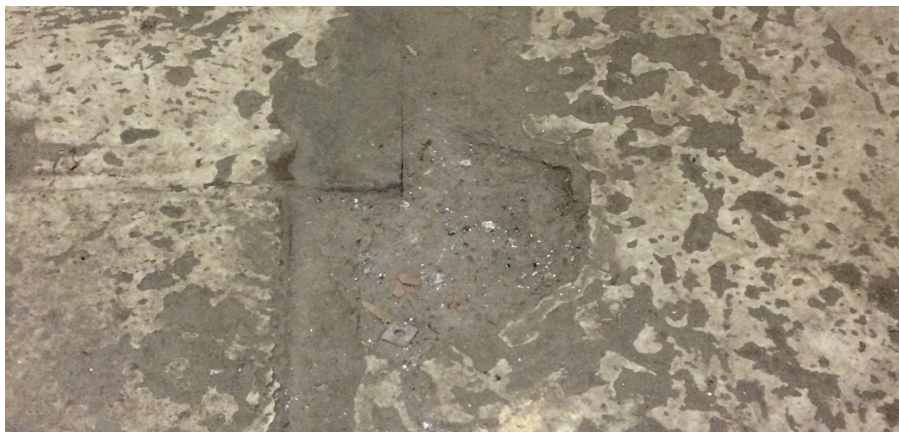
Fot 4. Ubytek w posadzce kotłowni

5. Uzupełnienie posadzki betonowej w pomieszczeniu kotłowni, ubytek o wym. ok. 30x30cm, głębokość 2 cm

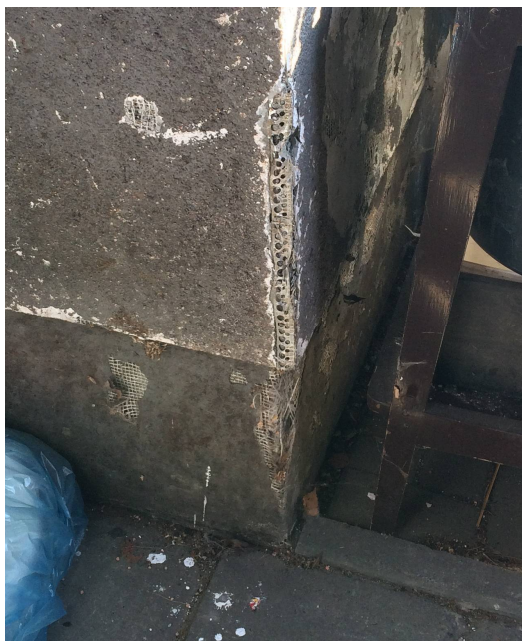
Fot 5. Uszkodzony narożnik

6. Naprawa uszkodzonego narożnika ściany zewnętrznej kotłowni – wycięcie uszkodzonego narożnika do wys. ok. 1,30m, wklejenie, wykończenie i obrobienie nowego narożnika

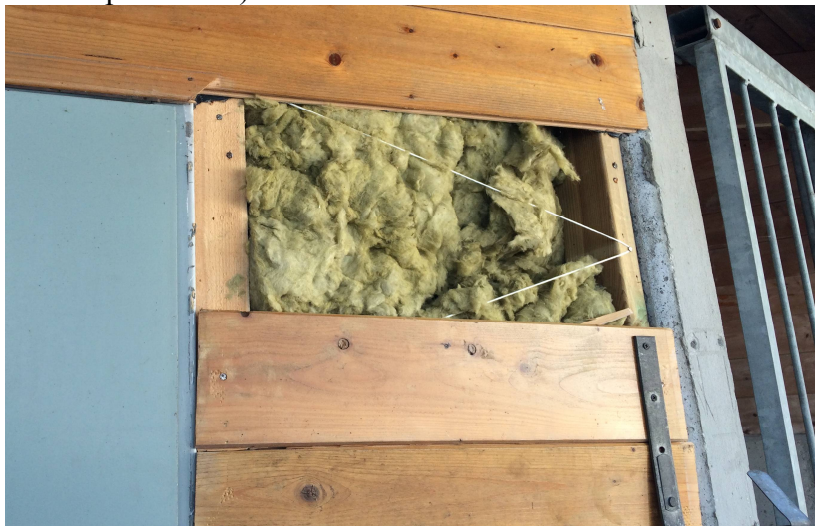
Fot 6. Brakująca deska elewacyjna

7. Uzupełnienie brakującej deski elewacyjnej boks, wymiar ok. 57cm x 26,5cm (do dopasowania)
