**UCHWAŁA Nr .....**  
**RADY MIASTA ŚWINOUJŚCIE**

**w sprawie uzgodnienia zakresu prac wykonywanych na potrzeby ochrony przyrody**

2. Ekspertyza dendrologiczna pomników przyrody wskazanych w ust.1 stanowi Załącznik nr 1 do niniejszej uchwały.

3. Ekspertyza drzewa z gatunku platan klonolistny (*Platanus x acerifolia* Willd.) rosnącego w pasie drogi przy ul. Bohaterów Września 39 w Świnoujściu stanowi Załącznik nr 2 do niniejszej uchwały.

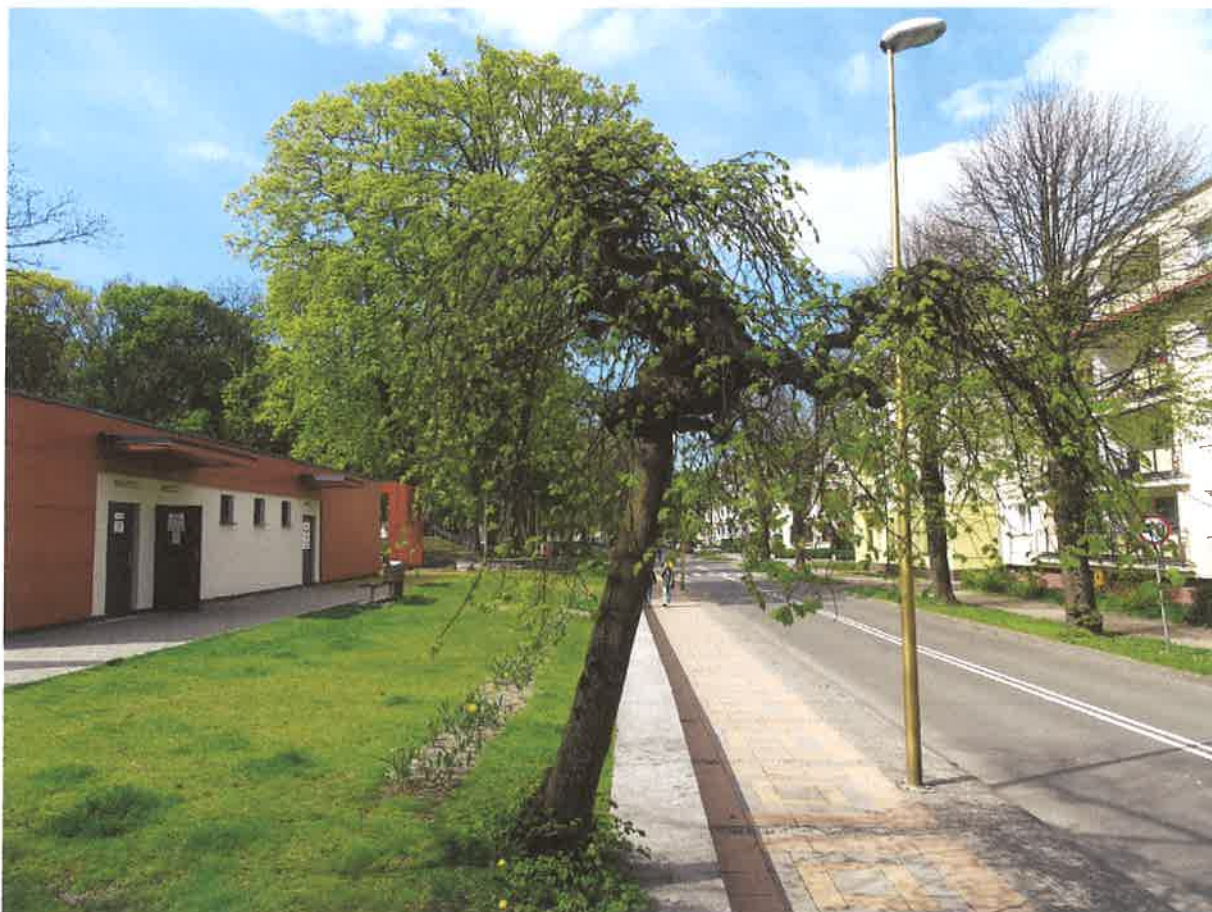
**Fot. 1. Pokrój ogólny drzewa**

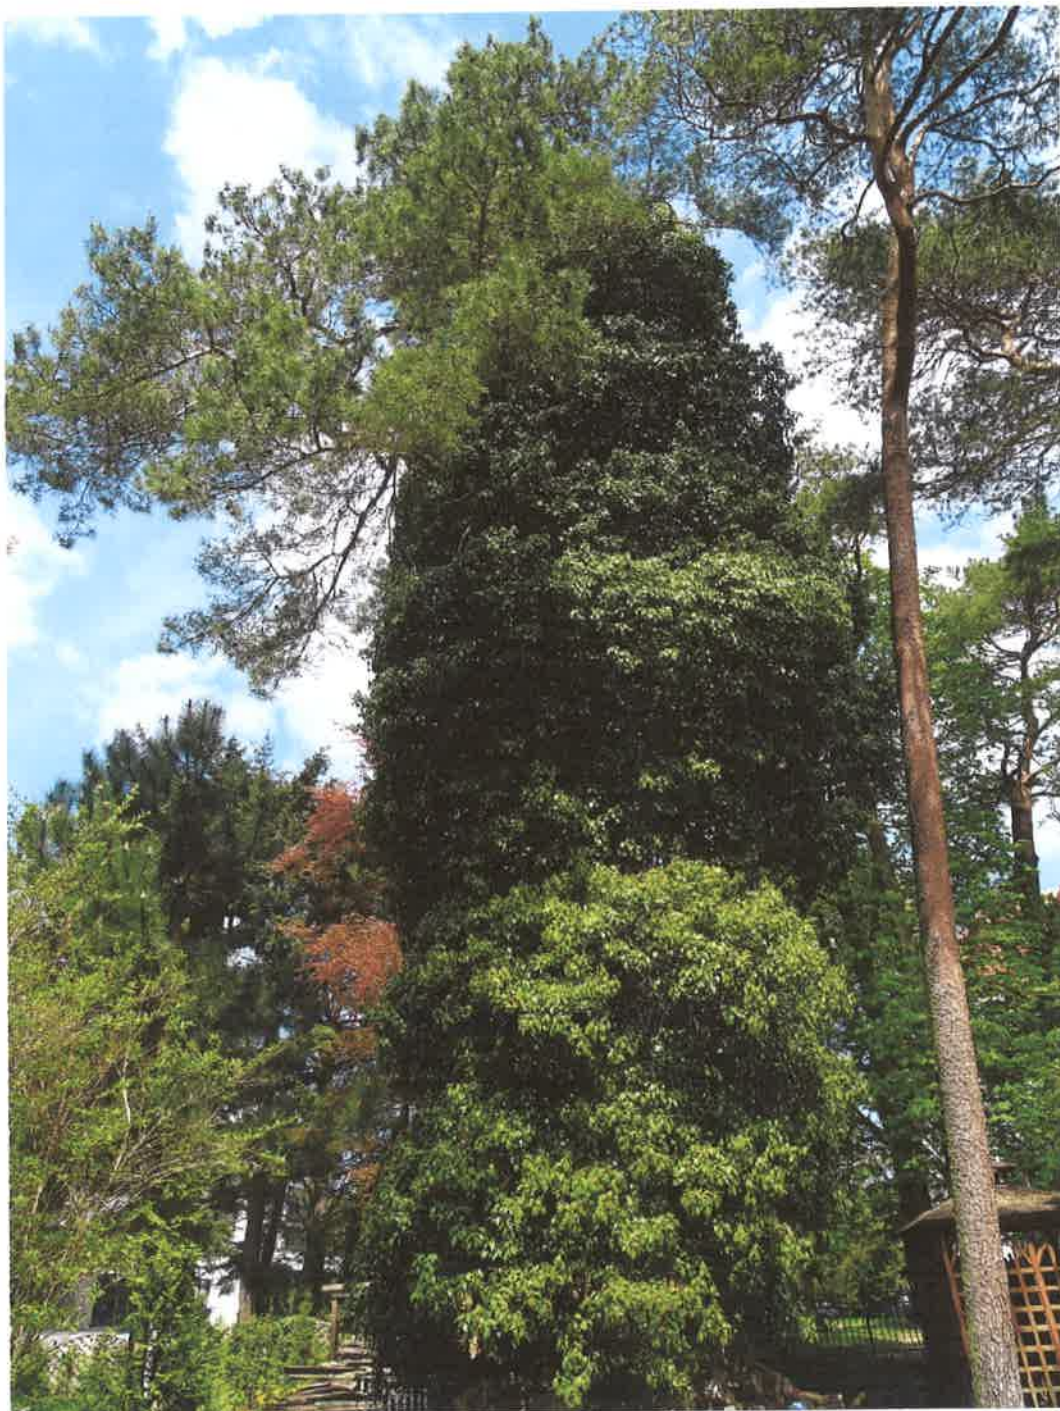
**Fot. 3. Widok ogólny drzewa**

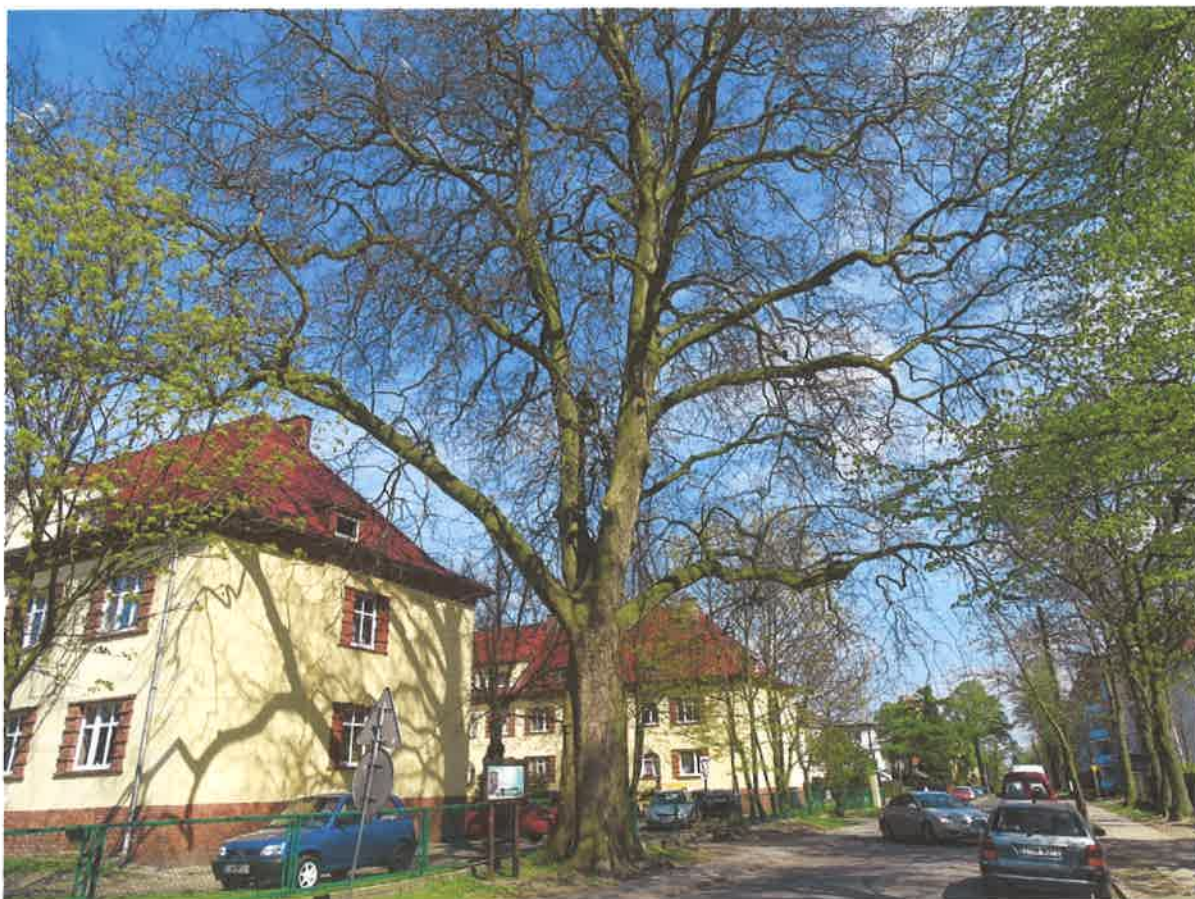
Fot. 1. Widok ogólny drzewa

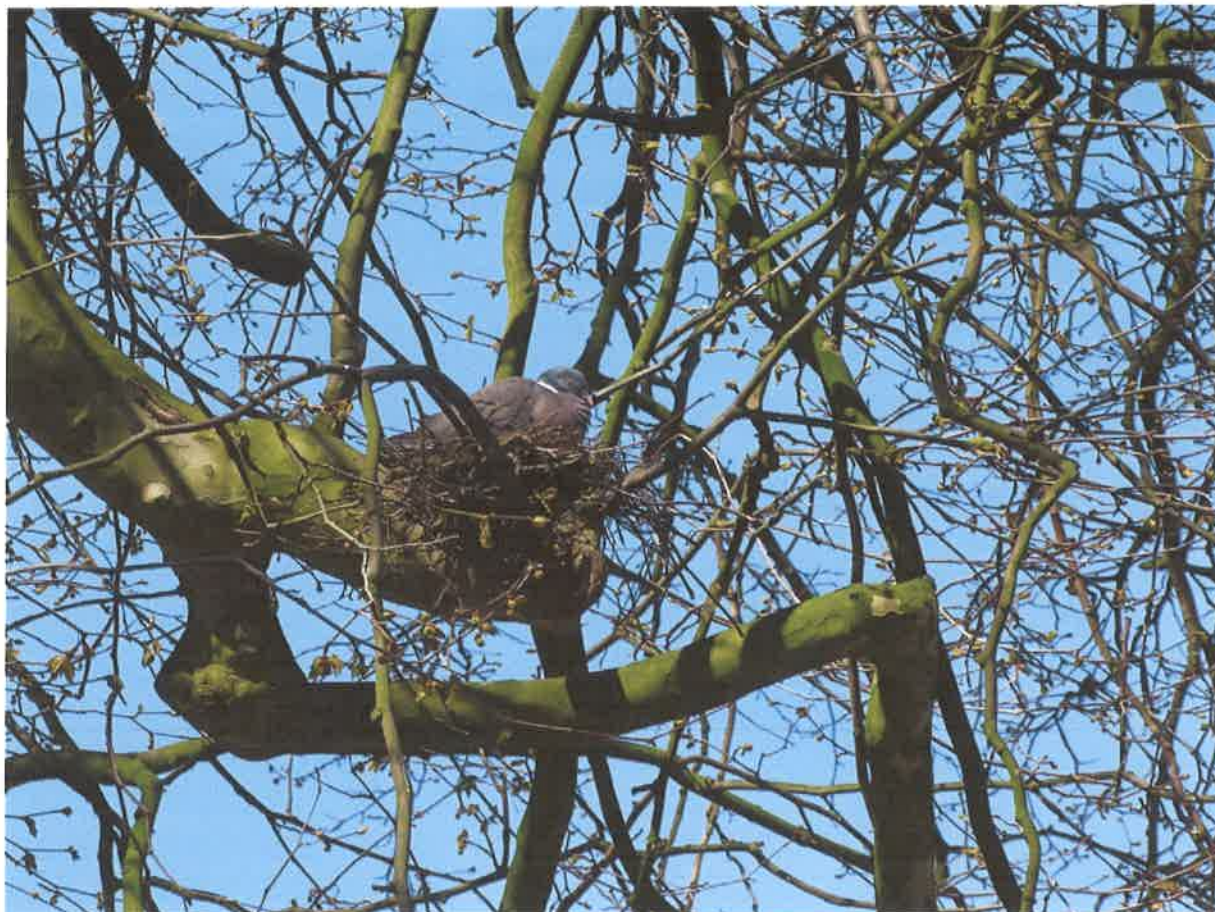
**Fot. 3. Gniazdo gołębia grzywacza**

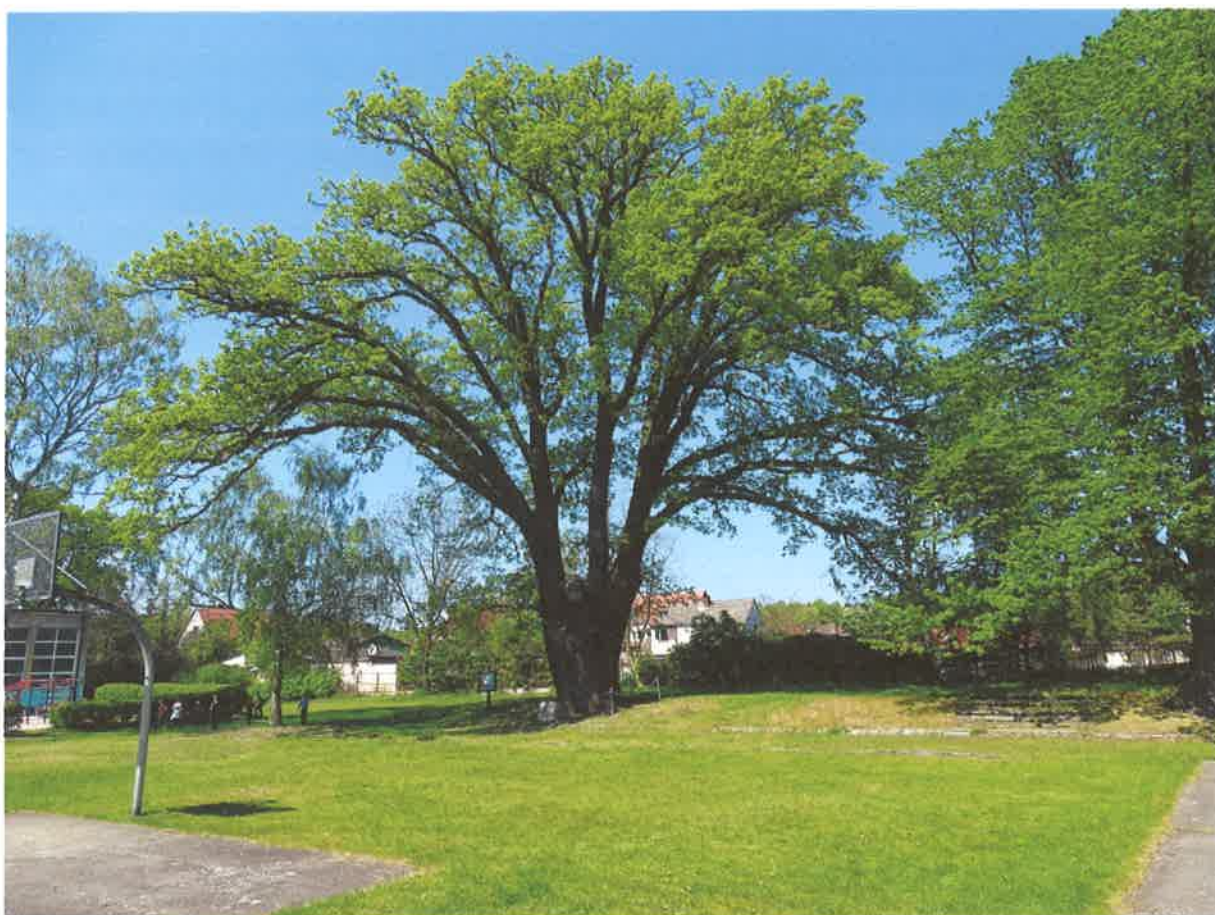
**Fot. 1. Pokrój ogólny drzewa**

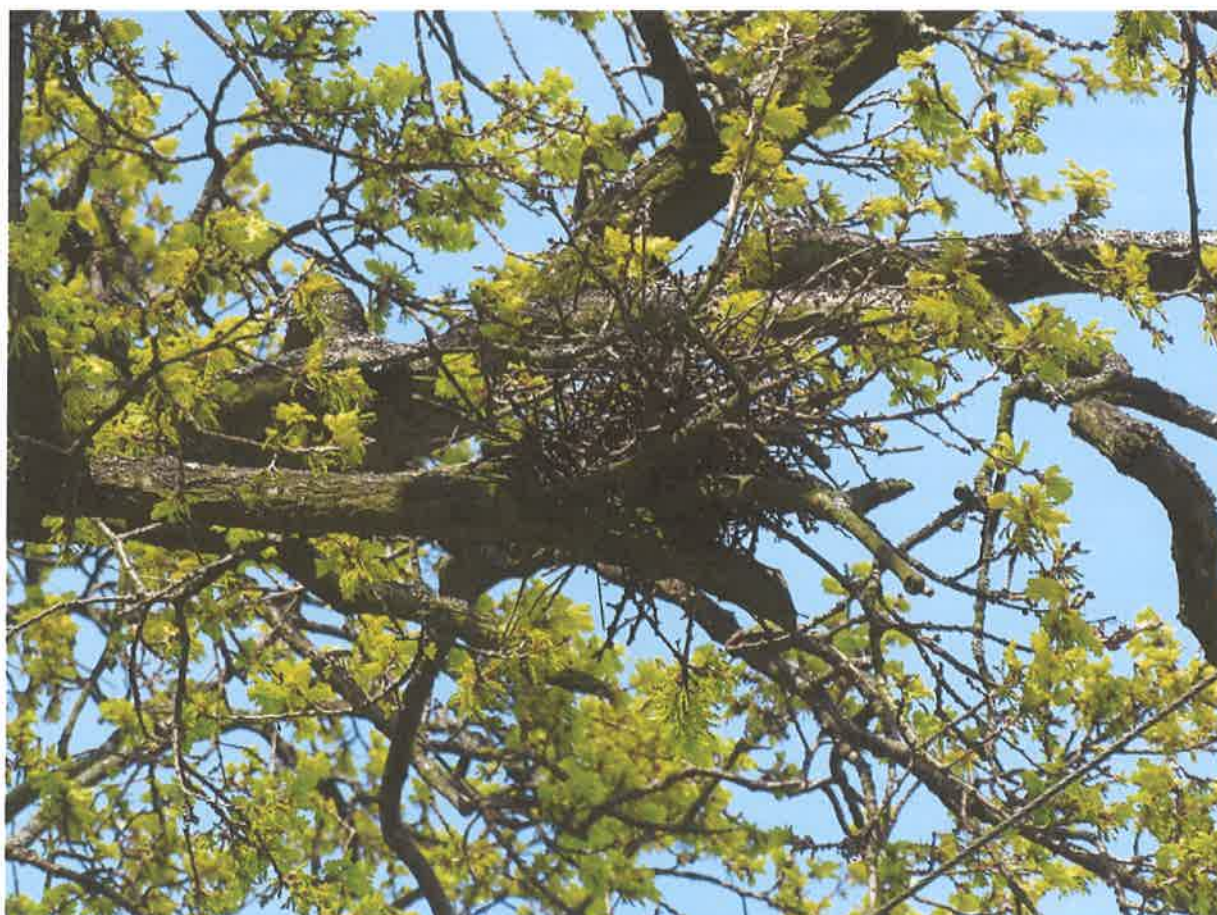
Fot. 2. Niezasiedlone gniazdo prawdopodobnie gołębia grzywacza w koronie drzewa

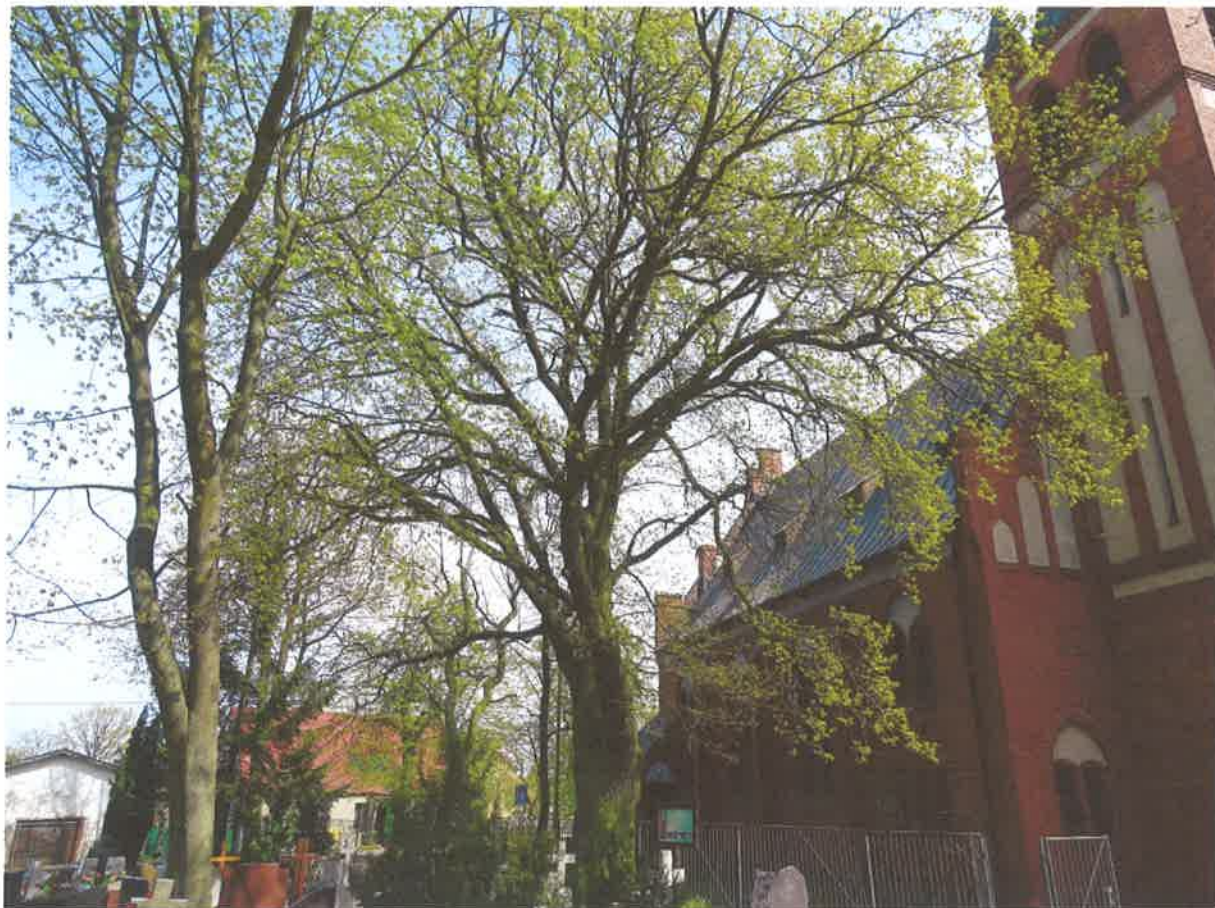
**Fot. 1. Widok ogólny drzewa**

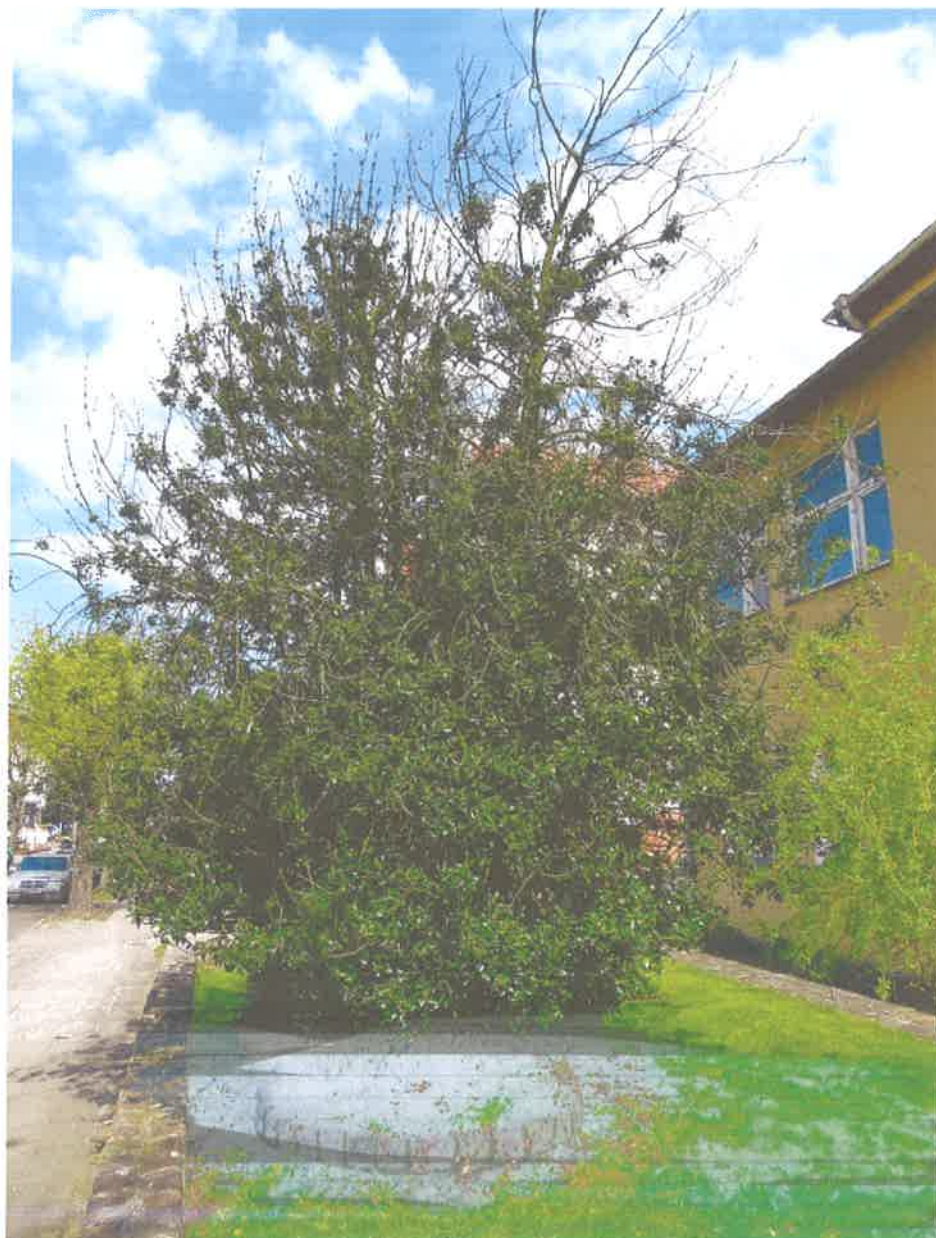
Fot. 1. Pokrzyb lasowu

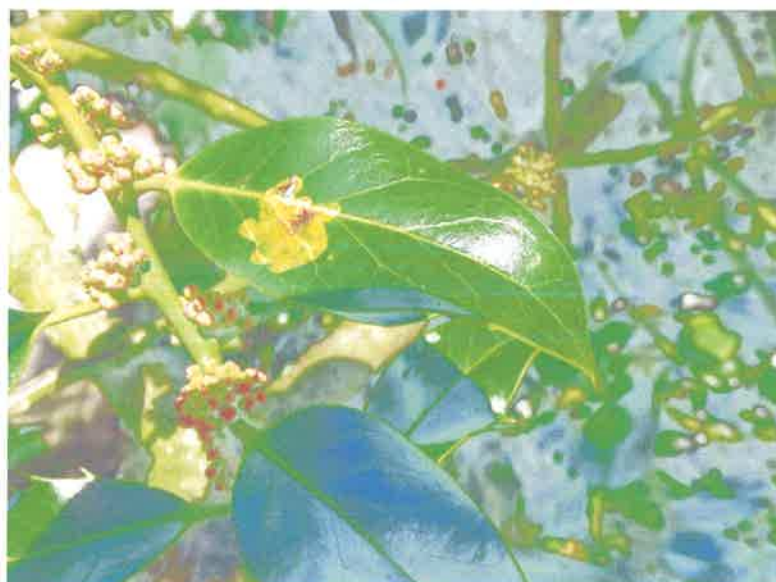
Fot. 2. Ślady żerowania mniszki

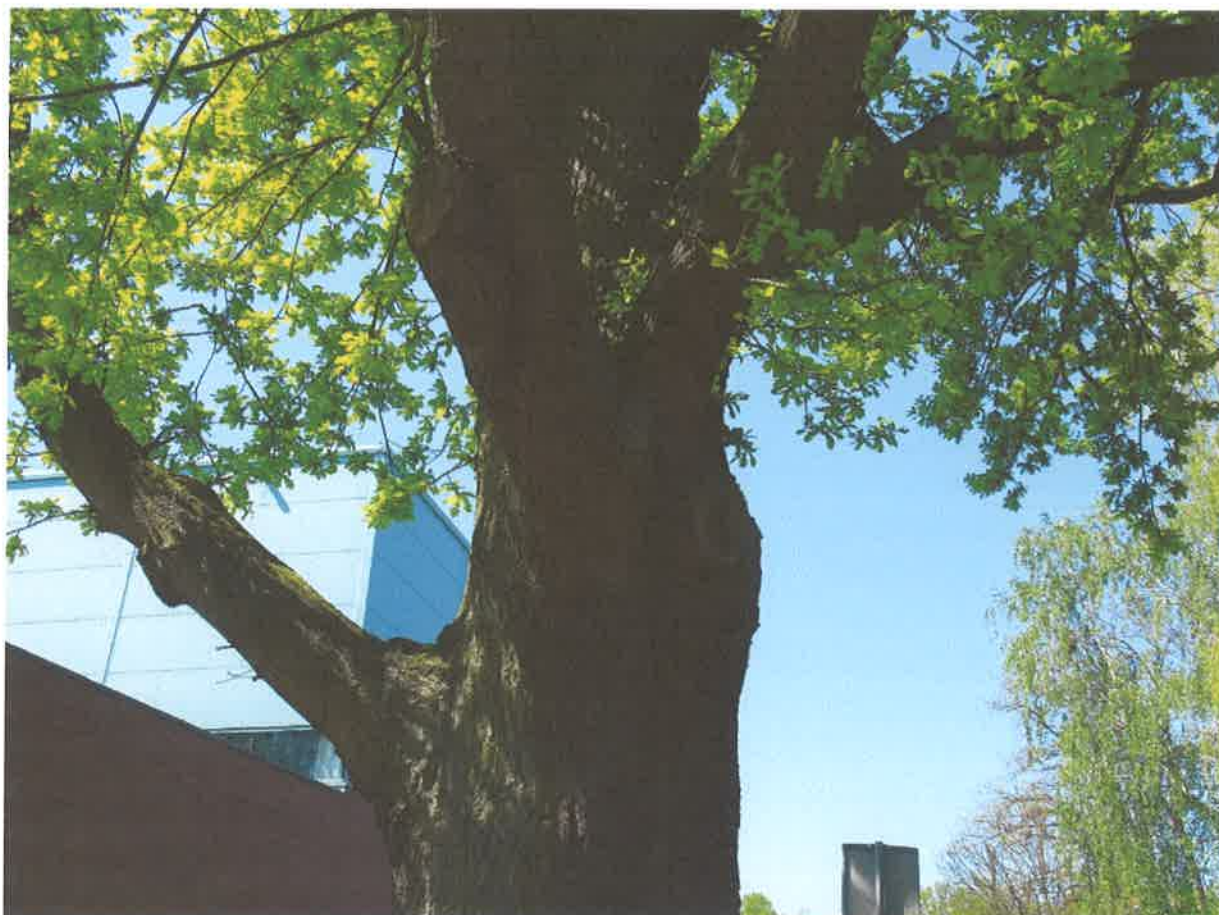
**Fot. 3. Widoczne zabliźnione rany po cięciach korekcyjnych**

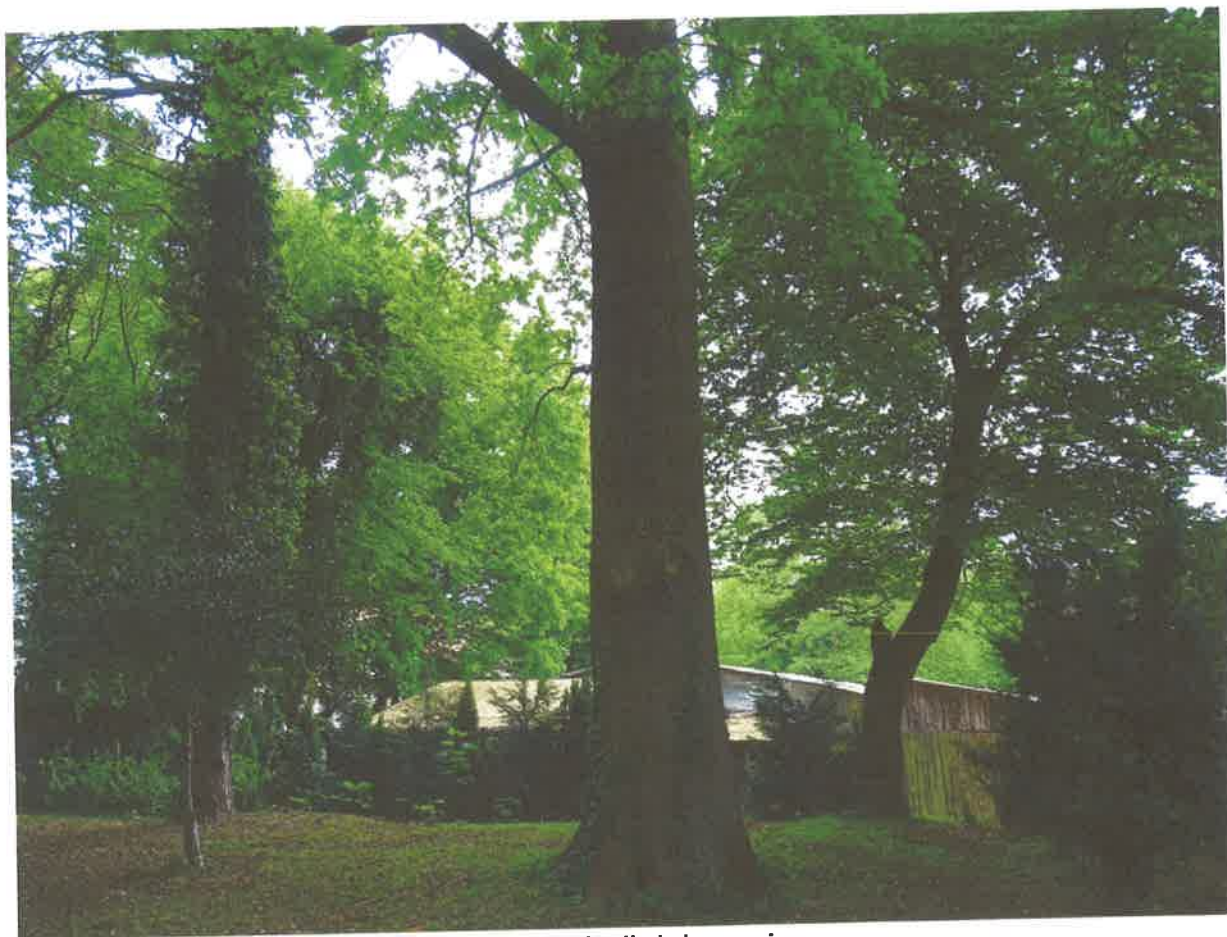
Fot. 1. Pień – ślady krzesania

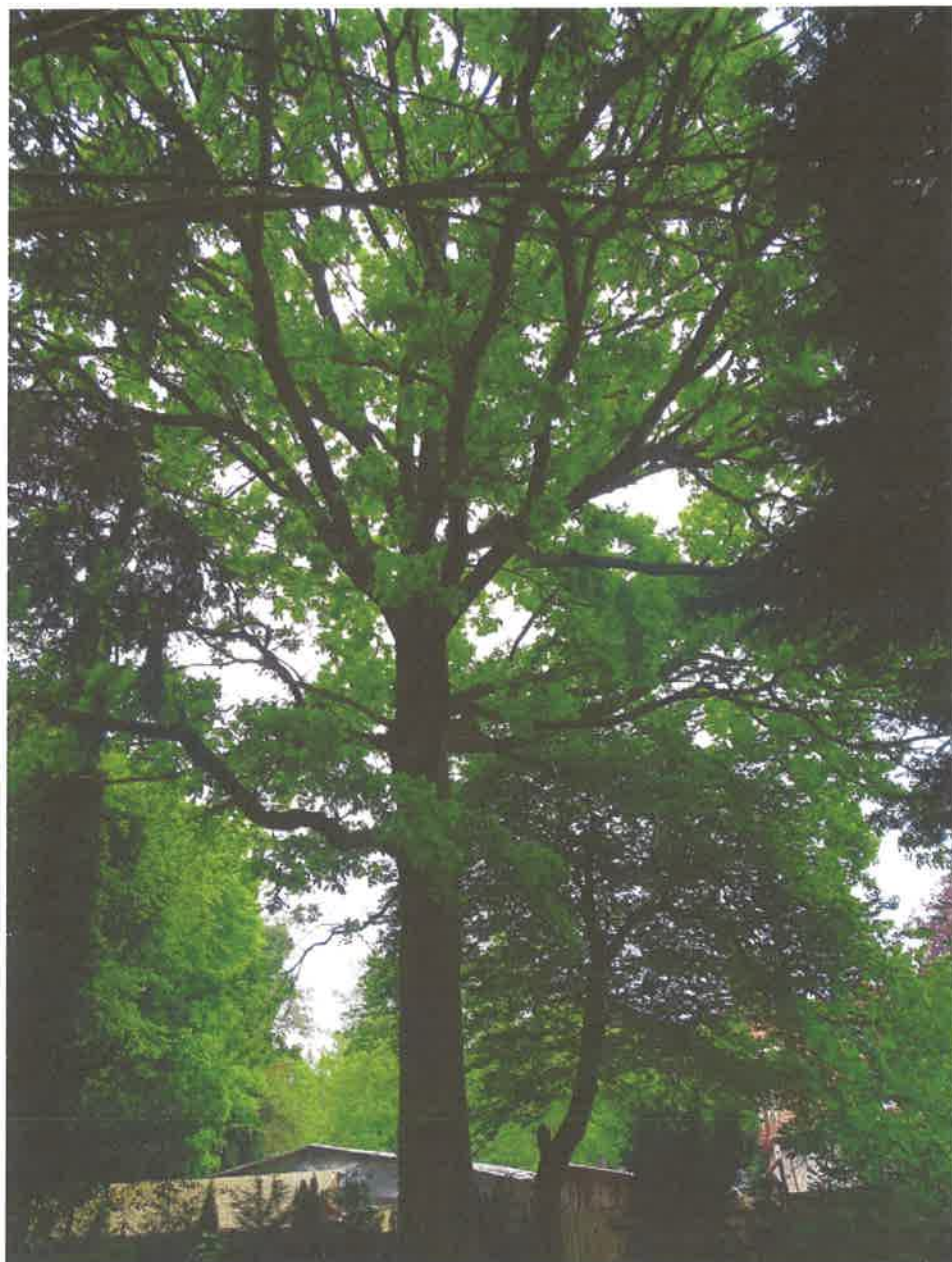
**Fot. 3. Widok ogólny drzewa**

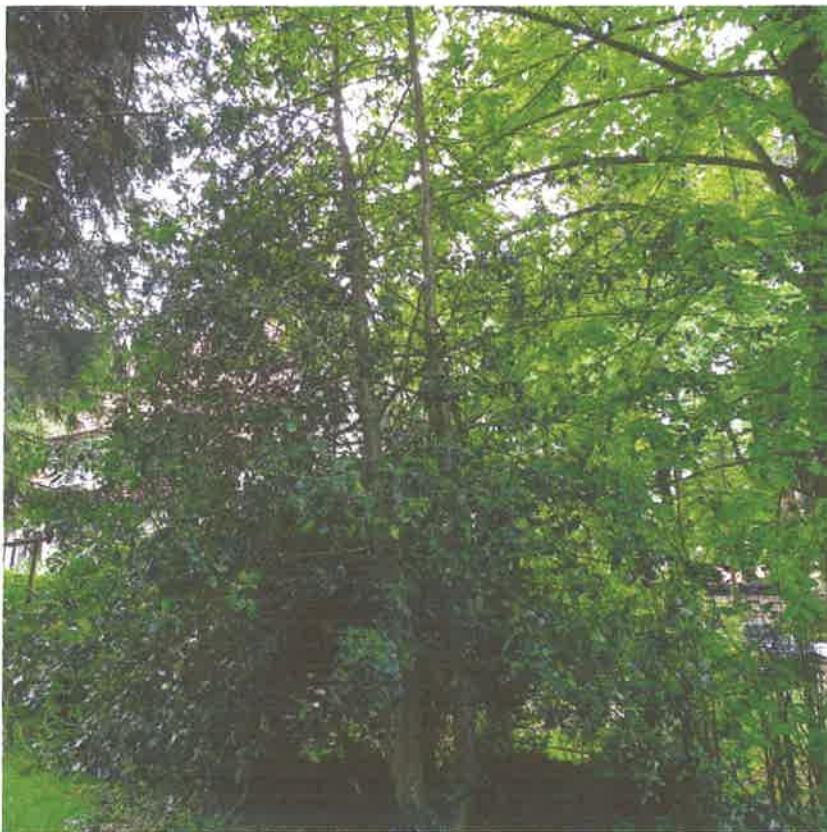
**Fot. 1. Pokrój krzewu**

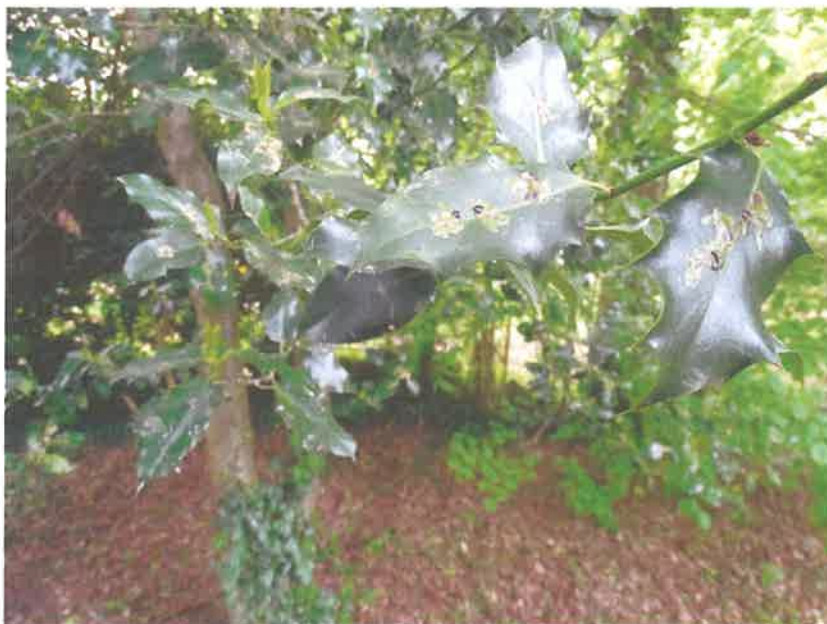
**Fot. 2. Ślady żerowania szkodnika - miniarki**

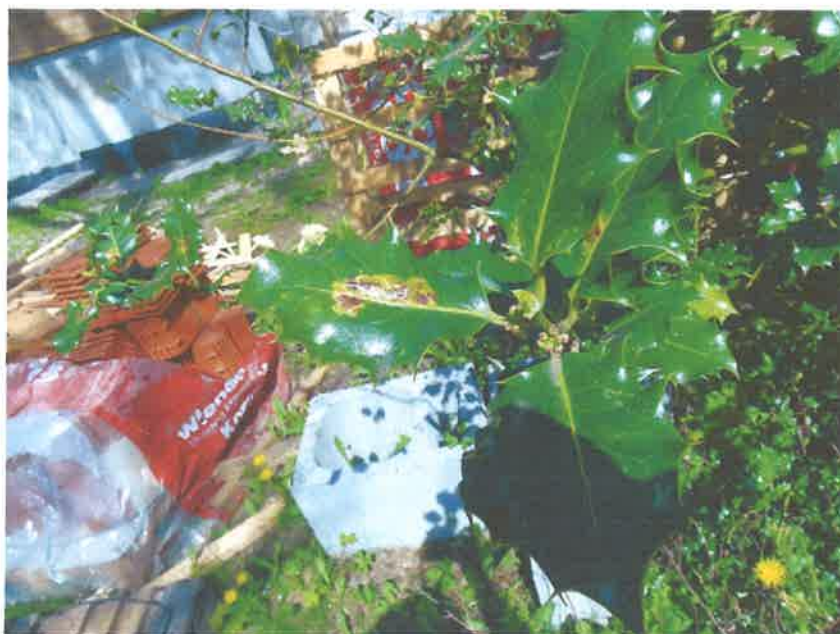
**Fot. 2. Ślady żerowania szkodnika – miniarki. Materiały budowlane składowanie w pobliżu krzewu.**

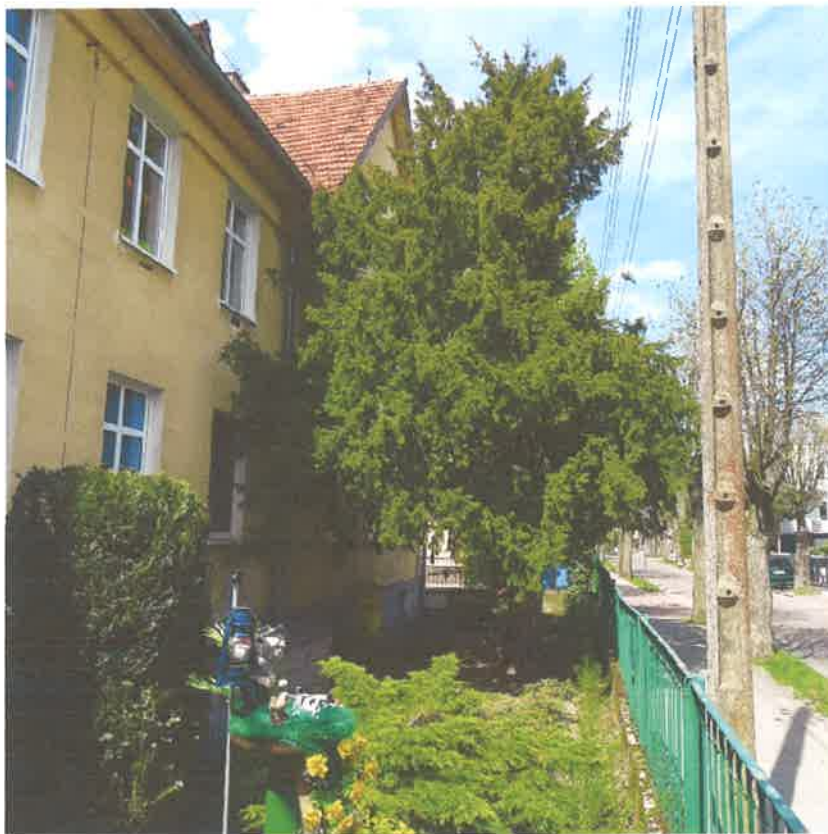
**Fot. 1. Drzewo nr 1. Widoczna kolizja z linią energetyczną.**

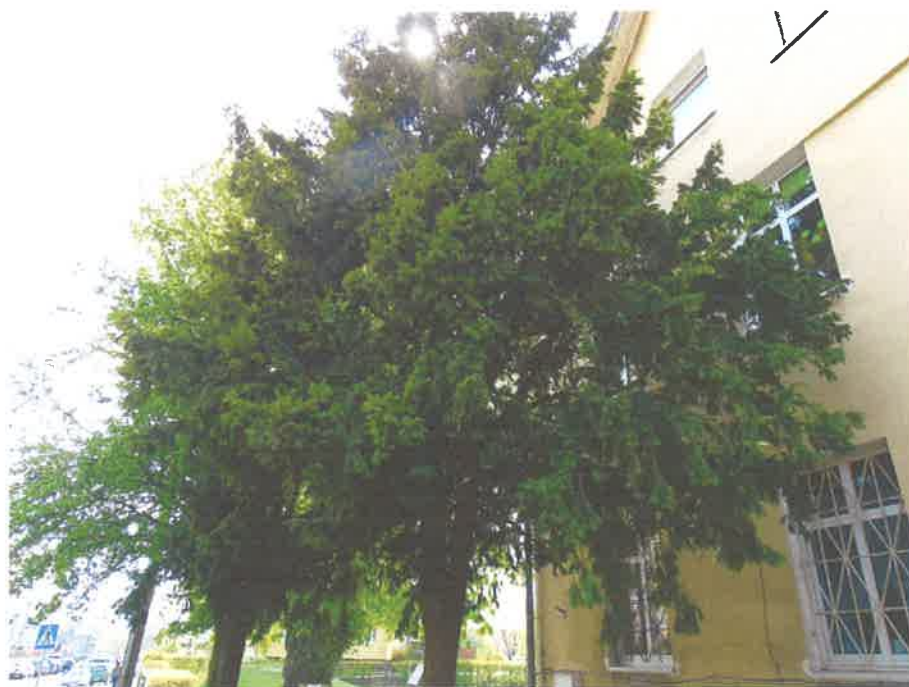
**Fot. 2. Pokrój ogólny drzewa nr 2.**

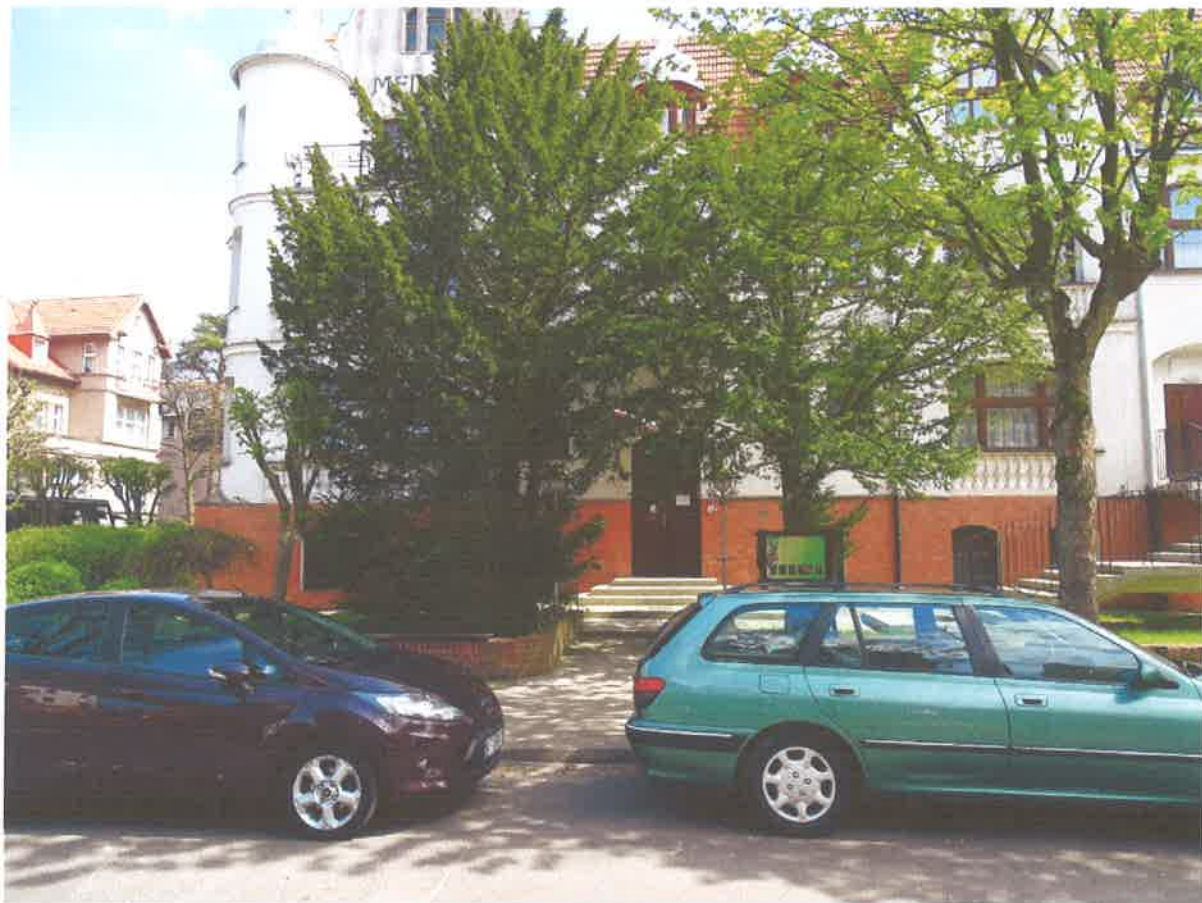
Fot. 1. Widok ogólny drzew

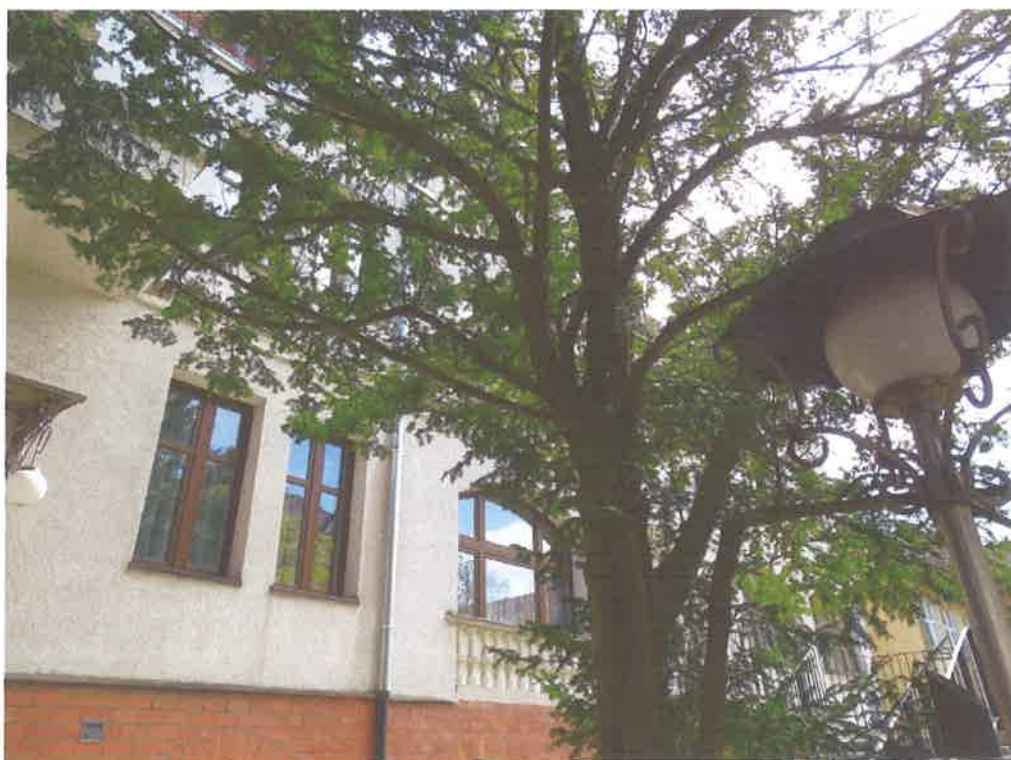
**Fot. 3. Drzewo nr 1 – obecne prześwietlenia w koronie**

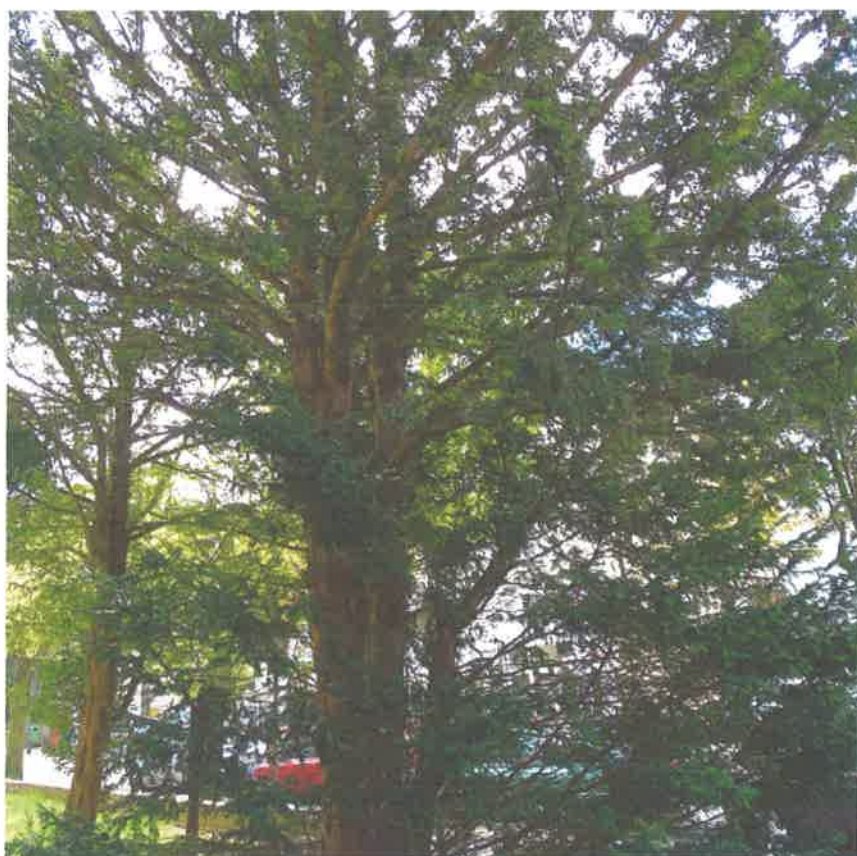
**Fot. 4. Wielopniowa forma drzewa nr 2**

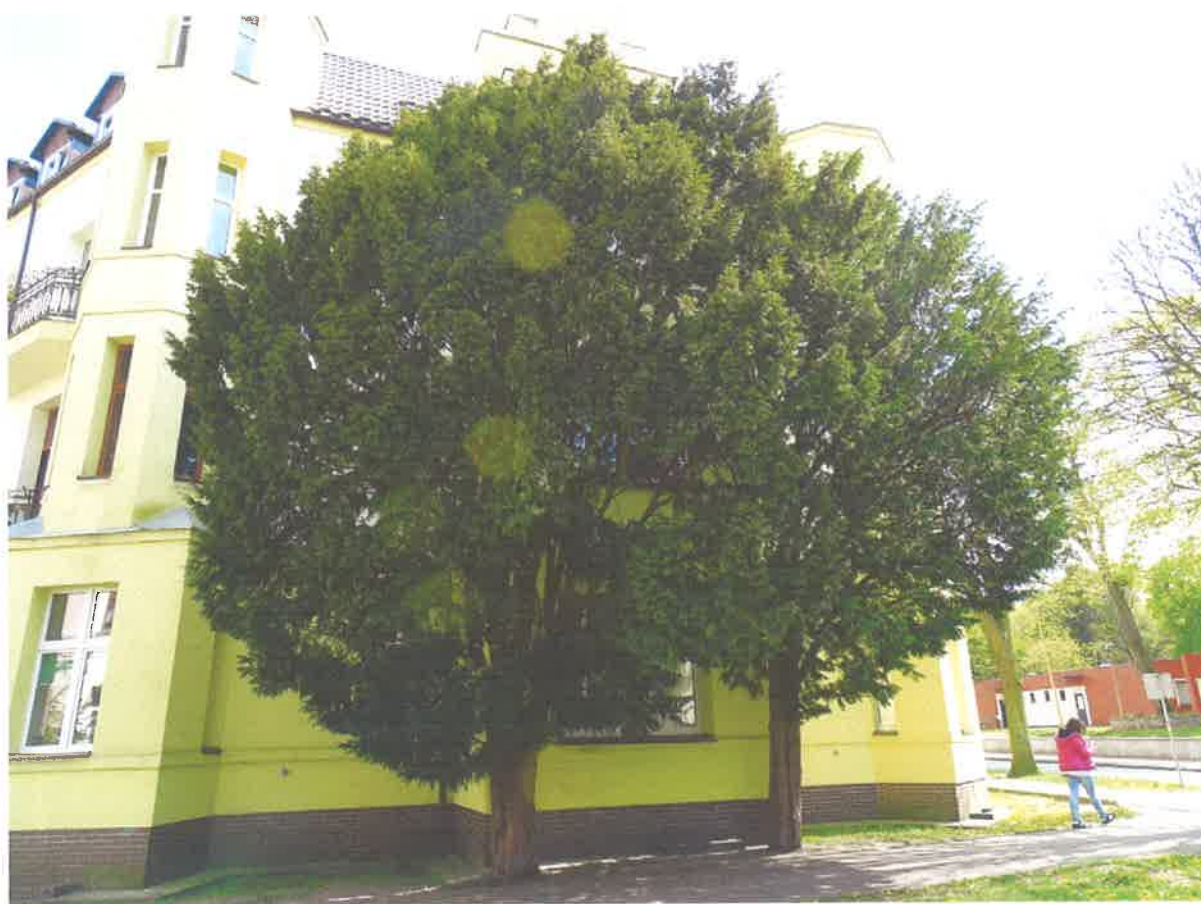
Fot. 2. Widok ogólny drzew

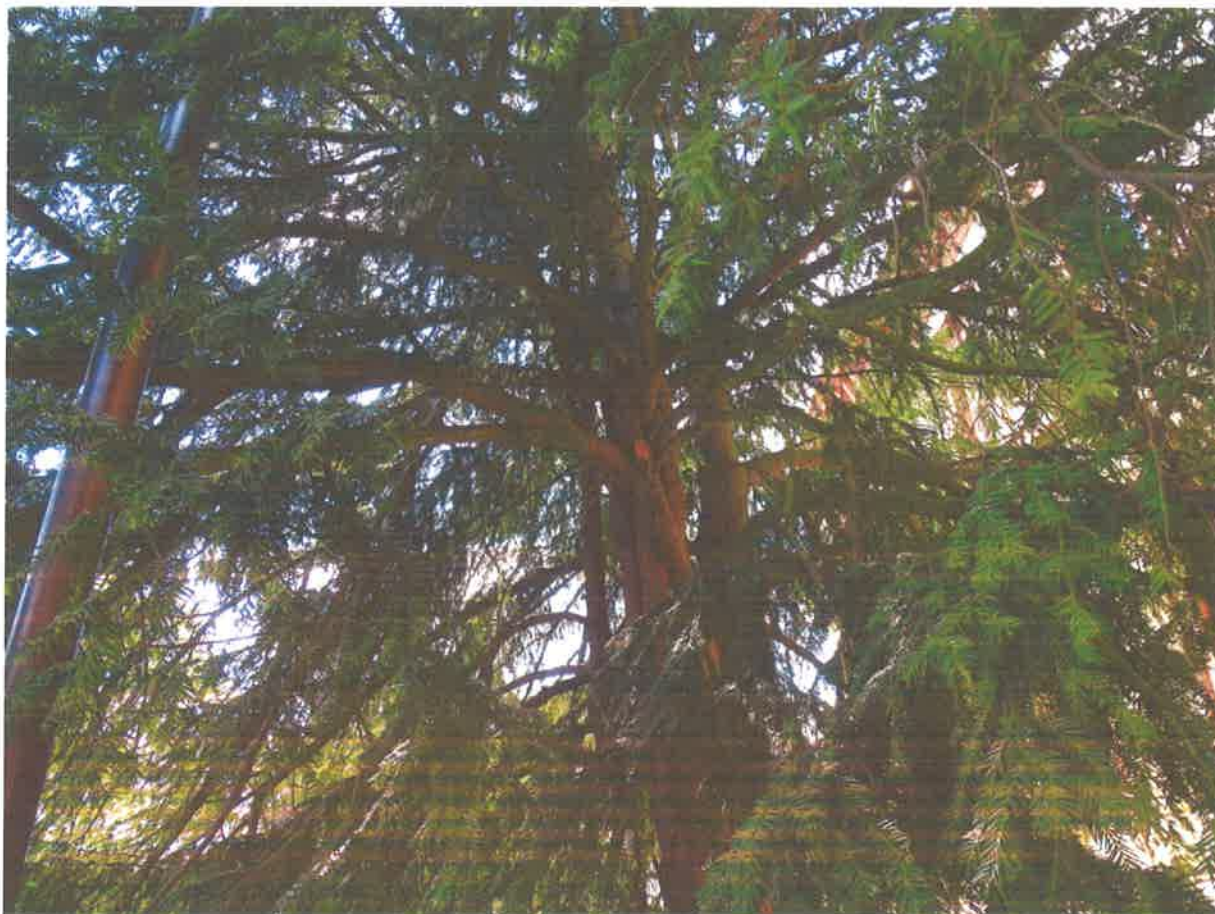
**Fot. 4. Drzewo nr 1 – Zabezpieczona rana po cięciu korygującym**

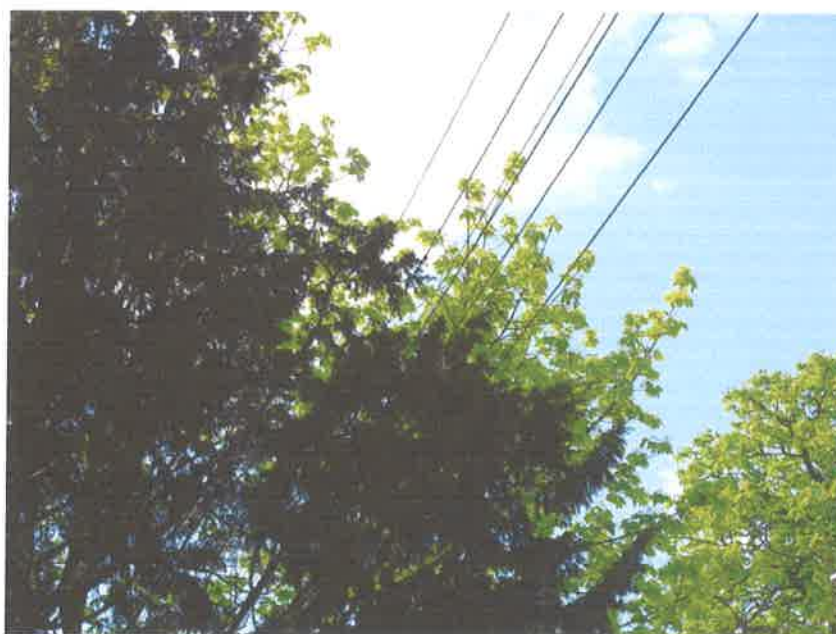
**Fot. 2. Kolizja z linią energetyczną**

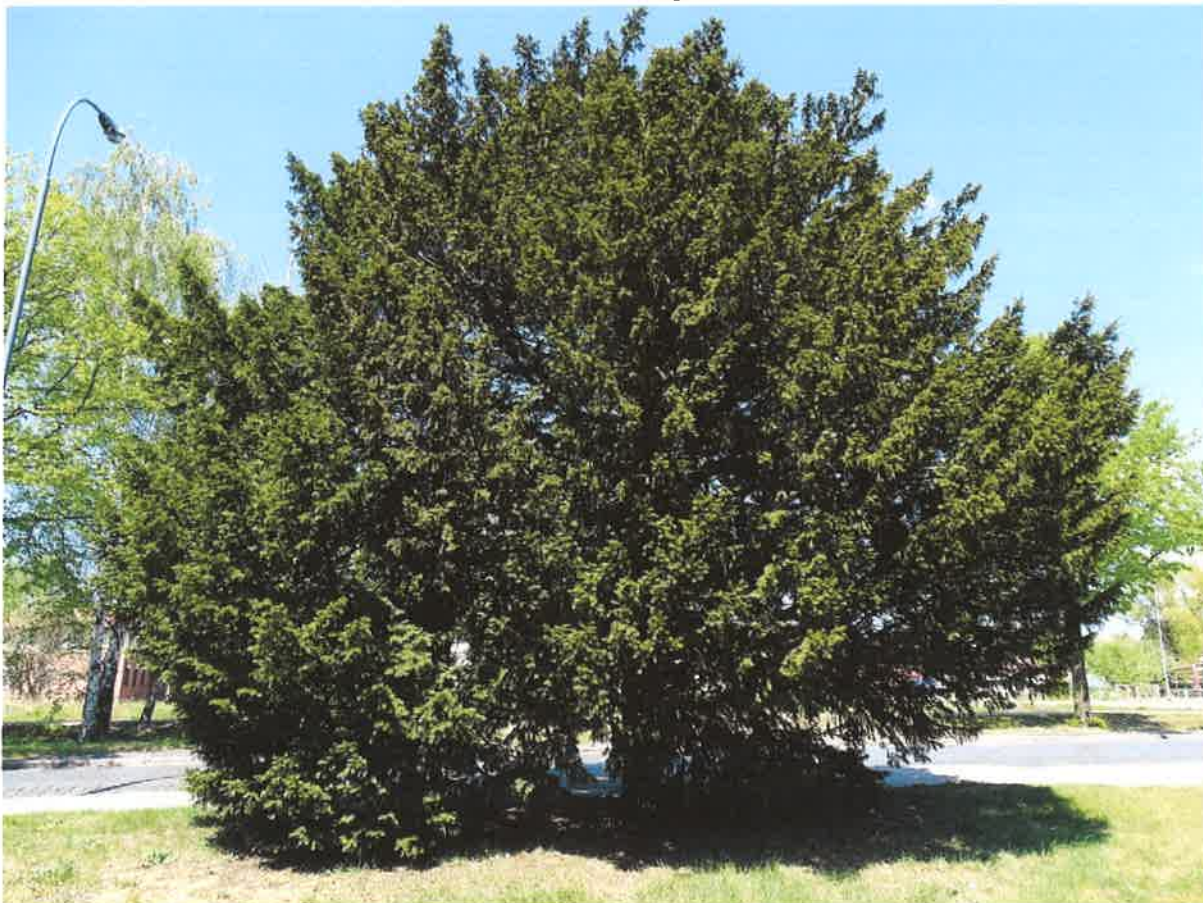
Drzewa zdrowe, bez oznak chorobowych. Nie stwierdzono uszkodzeń mechanicznych w obrębie pni drzew. Korony cisów tworzą jedną bryłę.

**Fot. 1. Pokrój ogólny cisów. Korony drzew są połączone**
