**UCHWAŁA Nr .....**  
**RADY MIASTA ŚWINOUJŚCIE**

**w sprawie uzgodnienia zakresu prac wykonywanych na potrzeby ochrony przyrody**

2. Ekspertyza dendrologiczna pomników przyrody wskazanych w ust.1 stanowi Załącznik nr 1 do niniejszej uchwały.

3. Ekspertyza drzewa z gatunku platan klonolistny (*Platanus x acerifolia* Willd.) rosnącego w pasie drogi przy ul. Bohaterów Września 39 w Świnoujściu stanowi Załącznik nr 2 do niniejszej uchwały.

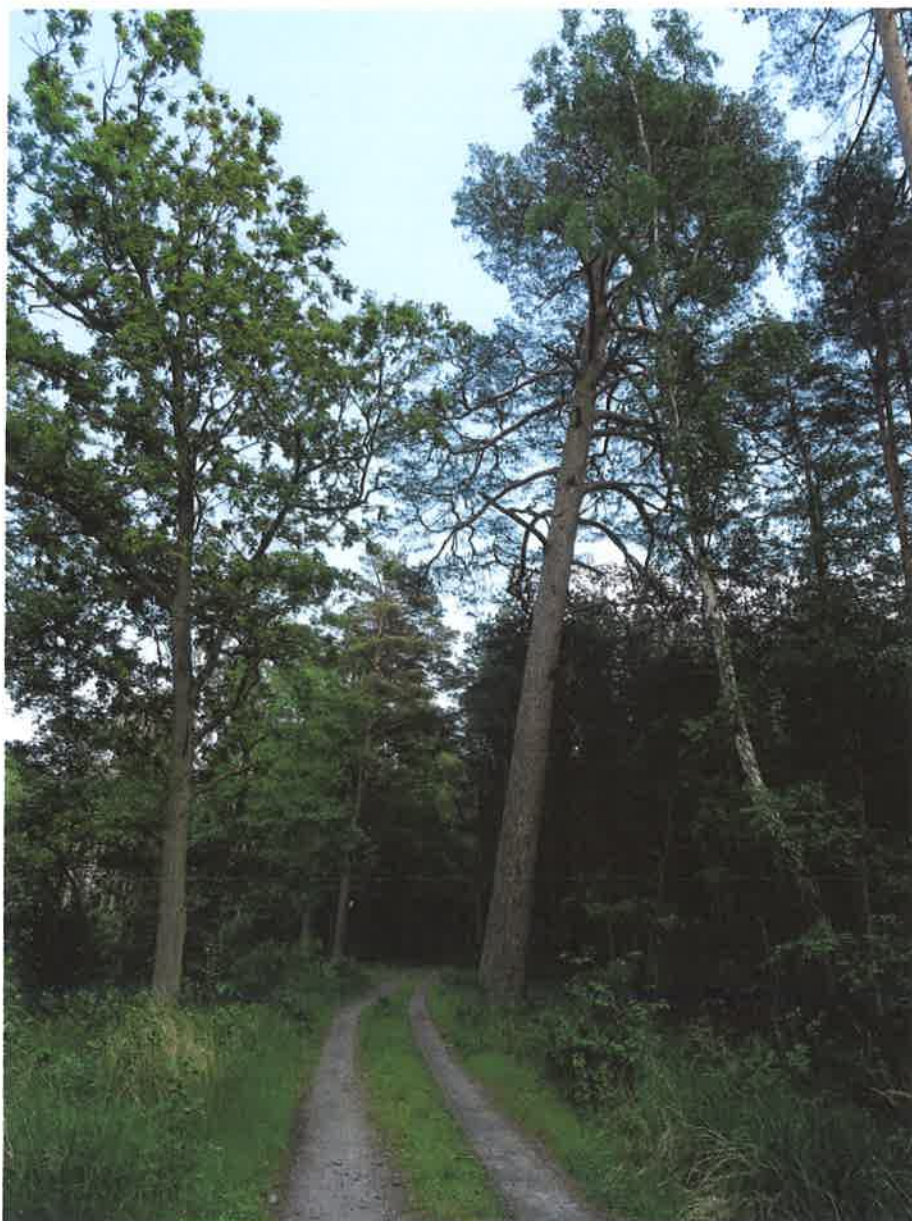
Pień sosny lekko pochylony. Korona dość gęsta, rozłożysta, w zarysie lekko zaokrąglona z dość znaczną ilością suchych gałęzi. Brak tablicy informacyjnej pomnika przyrody.

**Fot. 1. Pokrój drzewa, lokalizacja przy trasie szlaku turystycznego, widoczne lekkie przochylenie**

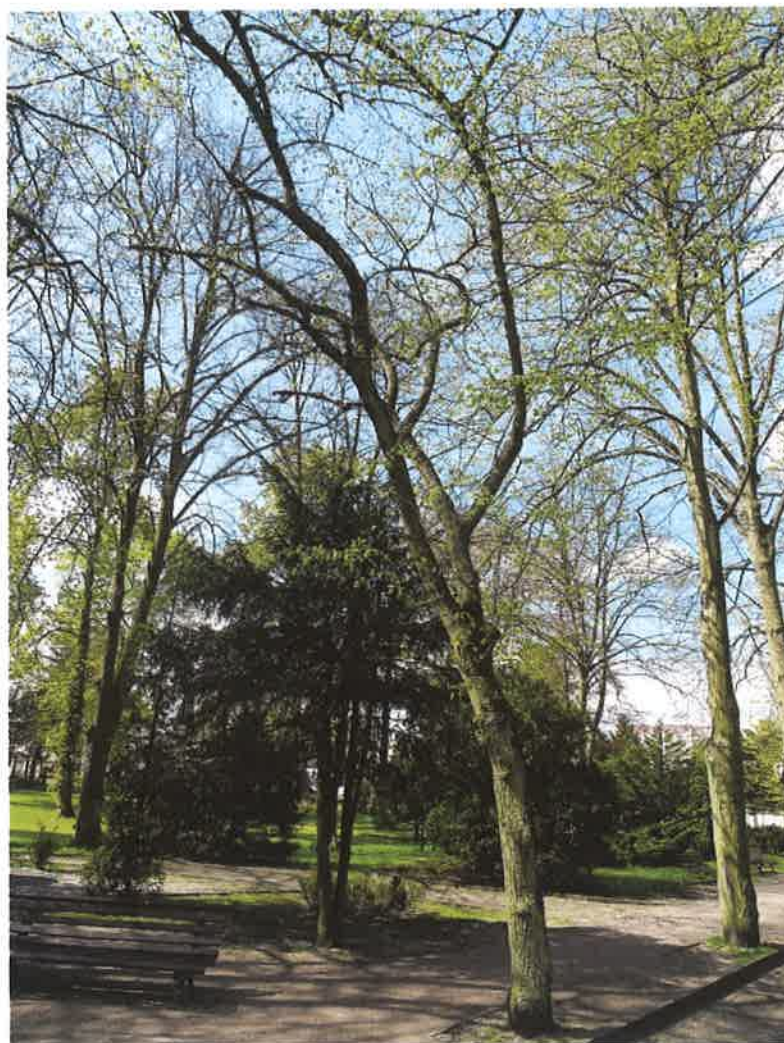
**Fot. 8. Drzewo nr 10 – wyraźnie gorsza (w porównaniu z pozostałymi lipami) kondycja zdrowotna**

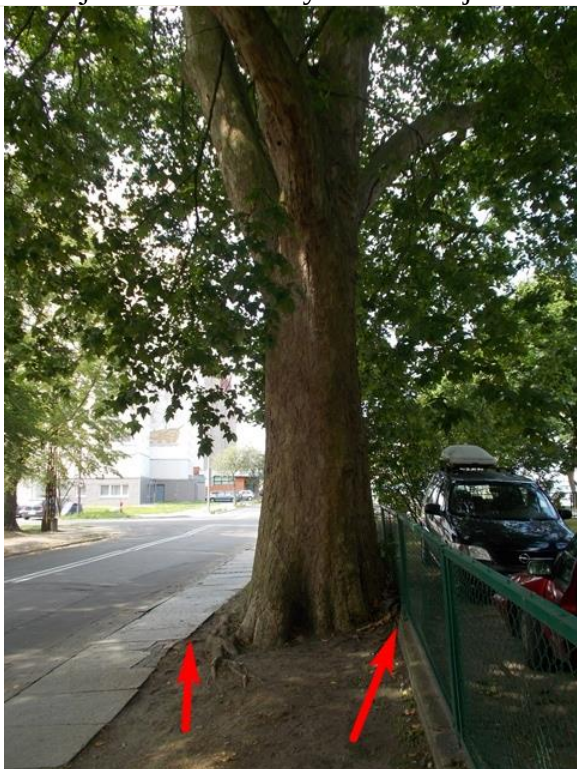
Fot. 3.  
Kolizja z ogrodzeniem i chodnikiem

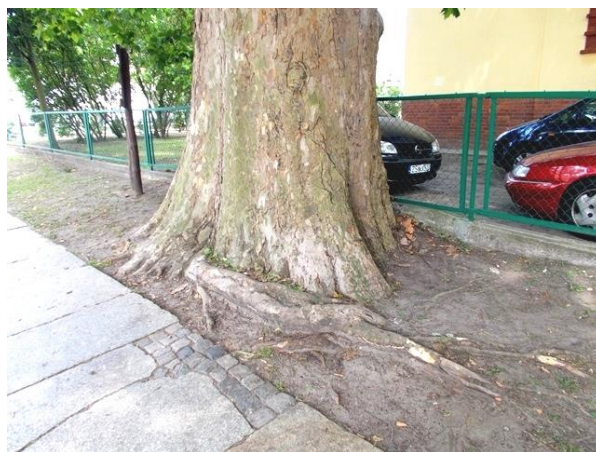
| Lp.<br>-nr<br>drze<br>wa | Parametry<br>drzewa:<br>wys./średnia<br>średnica<br>korony/obw.<br>pnia [cm] na<br>1,3 m n.p.g. | Stan zdrowotny i statyka | | OCENA | | | Uwagi |
|---|---|---|---|---|---|---|---|
| 1 | 25/26,5/483 | Pień prosty. Od strony zachodniej na wysokości od podstawy pnia do podstawy korony otwarty podłużny ubytek przechodzący na konar północno-zachodni, spowodowany prawdopodobnie uderzeniem pioruna. System korzeniowy częściowo odkryty, w kolizji z nawierzchnią chodnika. | Korona rozbudowana symetrycznie. W przeszłości zredukowana cieciami technicznymi w dolnej i środkowej partii. Punkt ciężkości zbyt wysoko. Udział posuszu w koronie – ok. 5%. Na centralnym konarze na wysokości ok. 15 m widoczne dwa duże owocniki grzyba pasożytniczego, prawdopodobnie hubiaka pospolitego | IV | 2 | 0/1 | W dniu badania stwierdzono tylko ślady obecności owocników grzybów pasożytniczych u podstawy, pnia bez możliwości rozpoznania gatunku, jednak z wywiadu przeprowadzonego z mieszkańcami posesji wynika, że mogły to być owocniki żagwi łuskowatej lub lakownicy spłaszczonej. Obydwa gatunki, podobnie jak hubiak pospolity są grzybami agresywnymi, szybko rozkładającymi drewno pnia i konarów. Z tego powodu zwiększa się niebezpieczeństwo wyłamania konarów i obalenia drzewa. Drzewo o mocno rozbudowanej koronie, z wysoko usytuowanym środkiem ciężkości. Bezpieczeństwo osób i mienia wymaga podjęcia decyzji co do zachowania drzewa po wykonaniu mocnych cięć redukcyjnych lub co do usunięcia drzewa. |

Fot. 4.  
Odkryty system korzeniowy w kolizji z chodnikiem

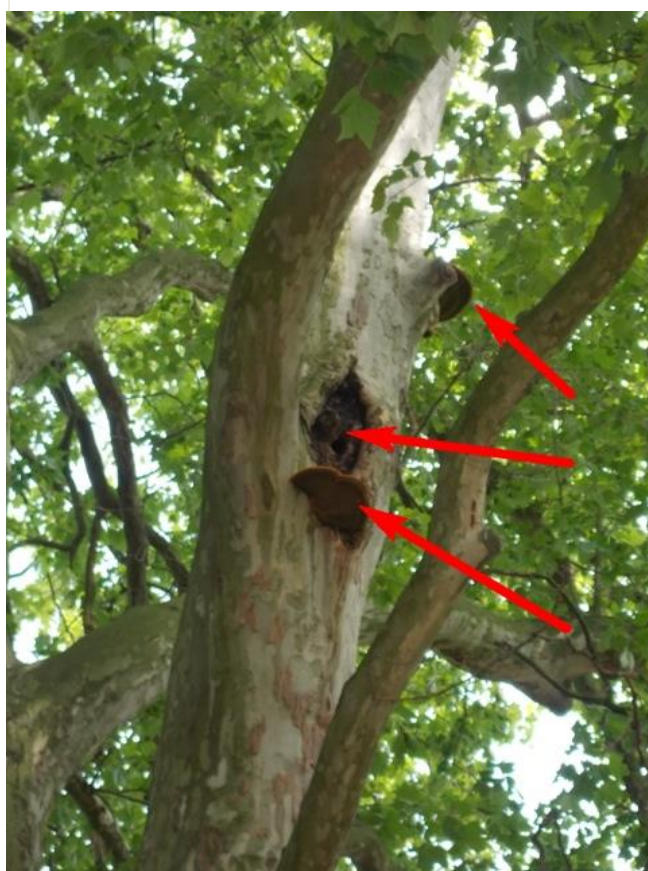
Fot. 7.  
Dziupla i owocniki hubiaka pospolitego

Pień drzewa jest prosty. Od podstawy pnia do podstawy korony i dalej wzdłuż konara północno-zachodniego występuje głęboka martwica przechodząca w ubytek wgłębny, częściowo otwarty. U podstawy pnia stwierdzono obecność resztek owocników grzybów pasożytniczych, trudnych do rozpoznania co do gatunku (żagiew łuskowata lub lakownica spłaszczona). Na centralnym konarze widoczne dwa duże owocniki hubiaka pospolitego, obok dziupla świadcząca o ubytku wewnątrz konara.

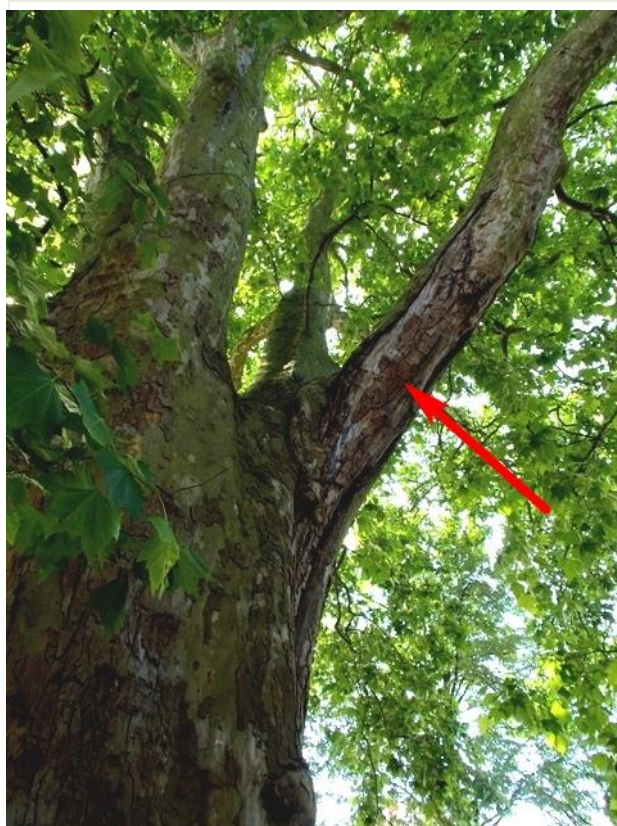
Fot. 11.  
Martwica dolnej części konara północno zachodniego
