**UCHWAŁA Nr XXV/219/2016  
RADY MIASTA ŚWINOUJŚCIE**

**w sprawie uzgodnienia zakresu prac wykonywanych na potrzeby ochrony przyrody**

3. Ekspertyza drzewa z gatunku platan klonolistny (*Platanus x acerifolia* Willd.) rosnącego w pasie drogi przy ul. Bohaterów Września 39 w Świnoujściu stanowi Załącznik nr 2 do niniejszej uchwały.

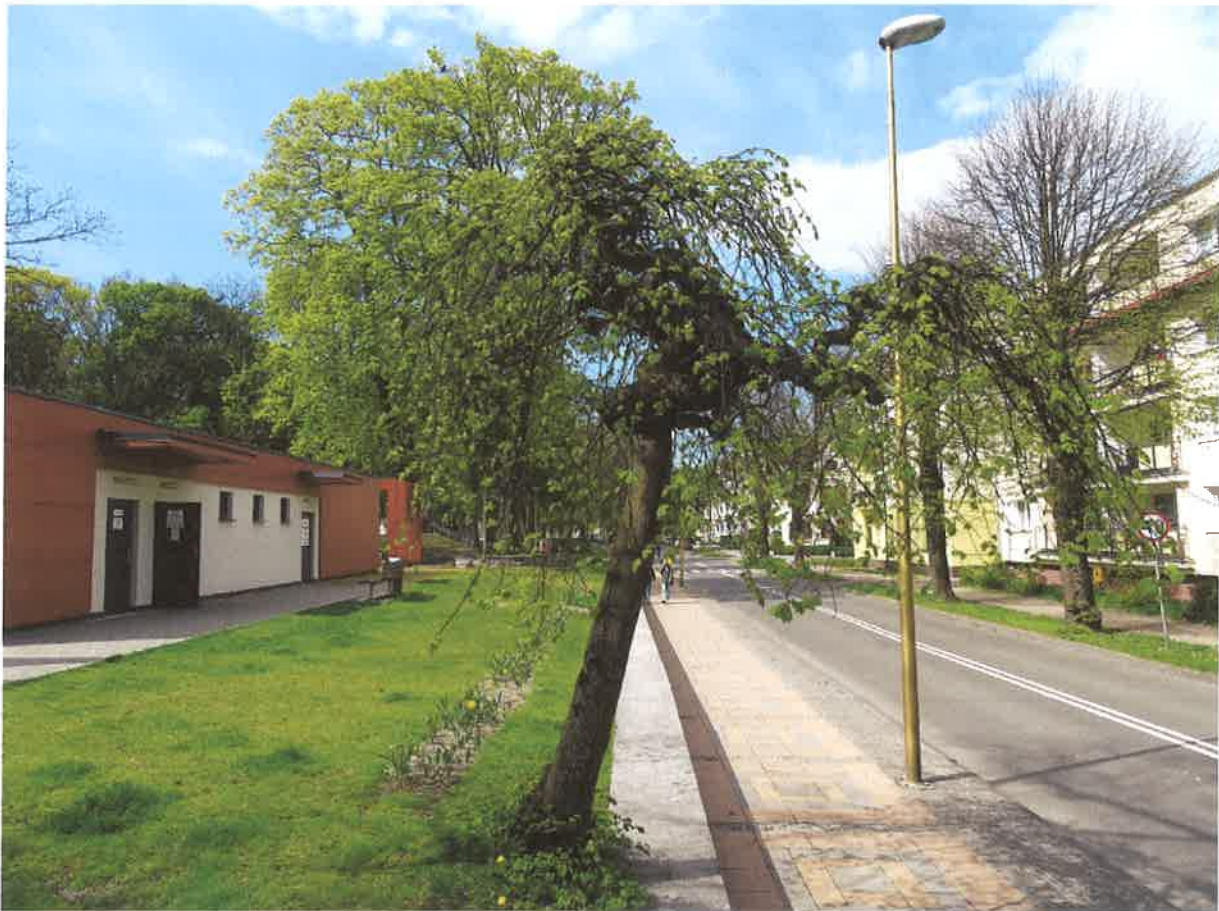
Fot. 1. Pokrój ogólny drzewa

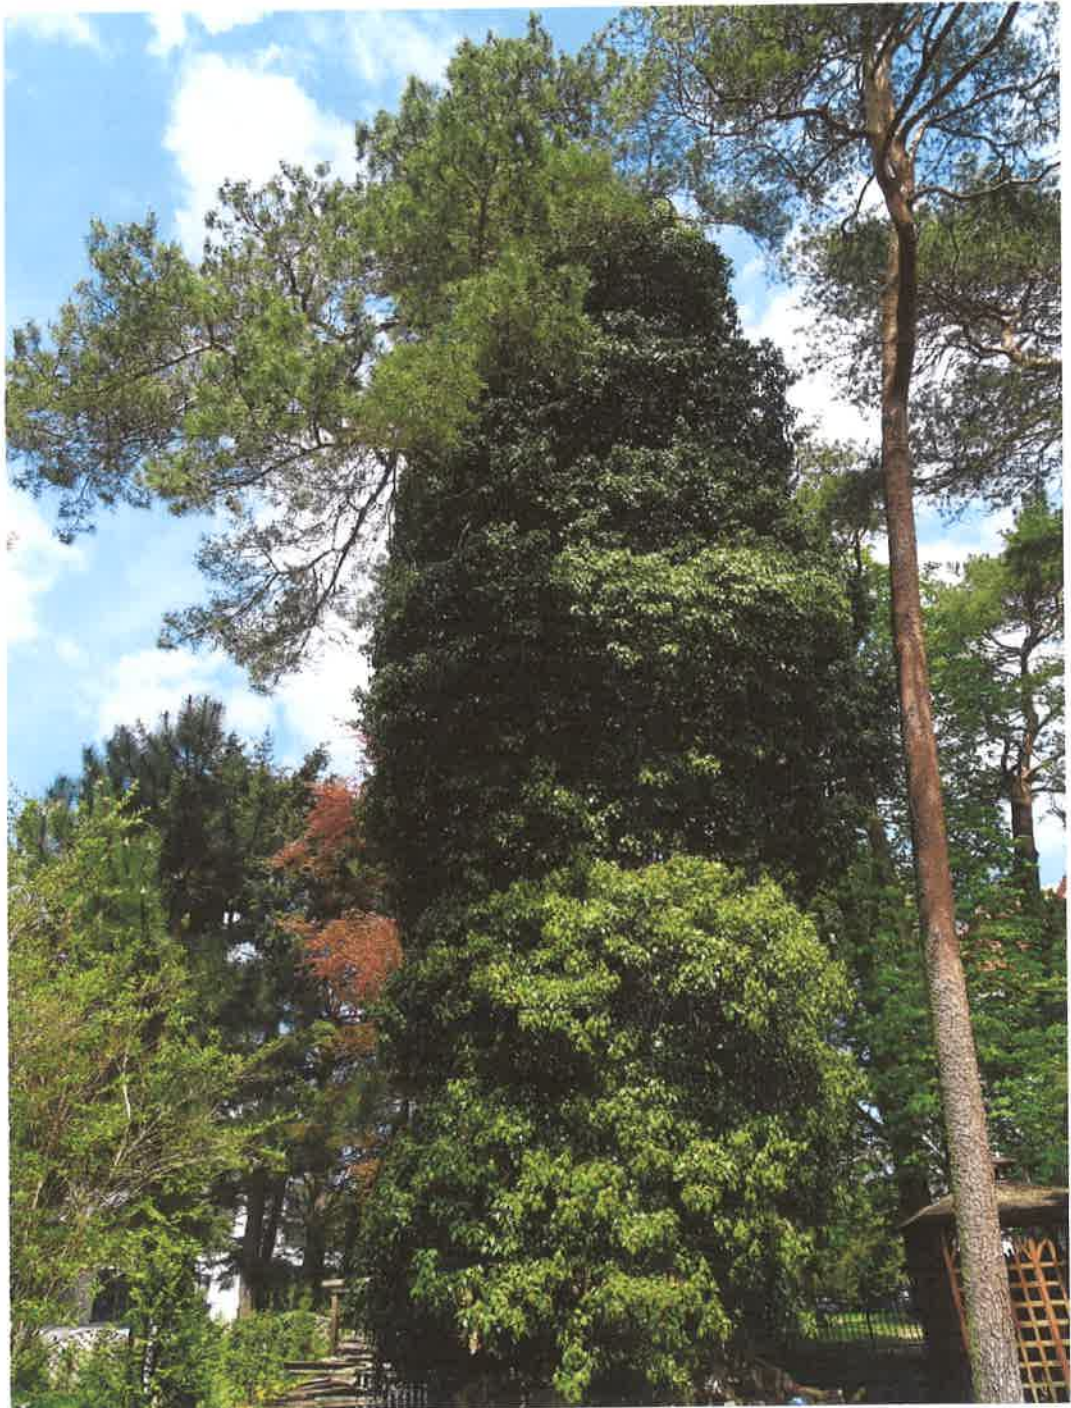
**Fot. 3. Widok ogólny drzewa**

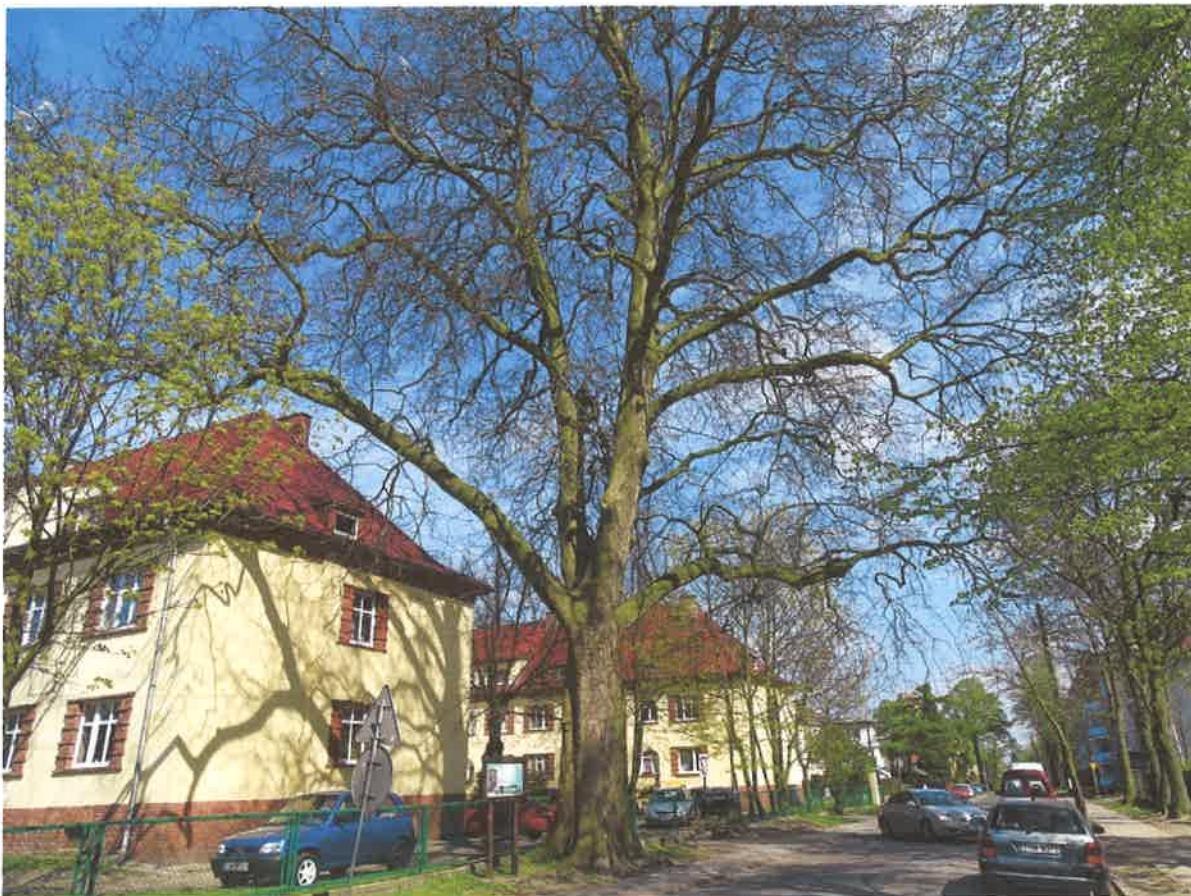
Fot. 1. Widok ogólny drzewa

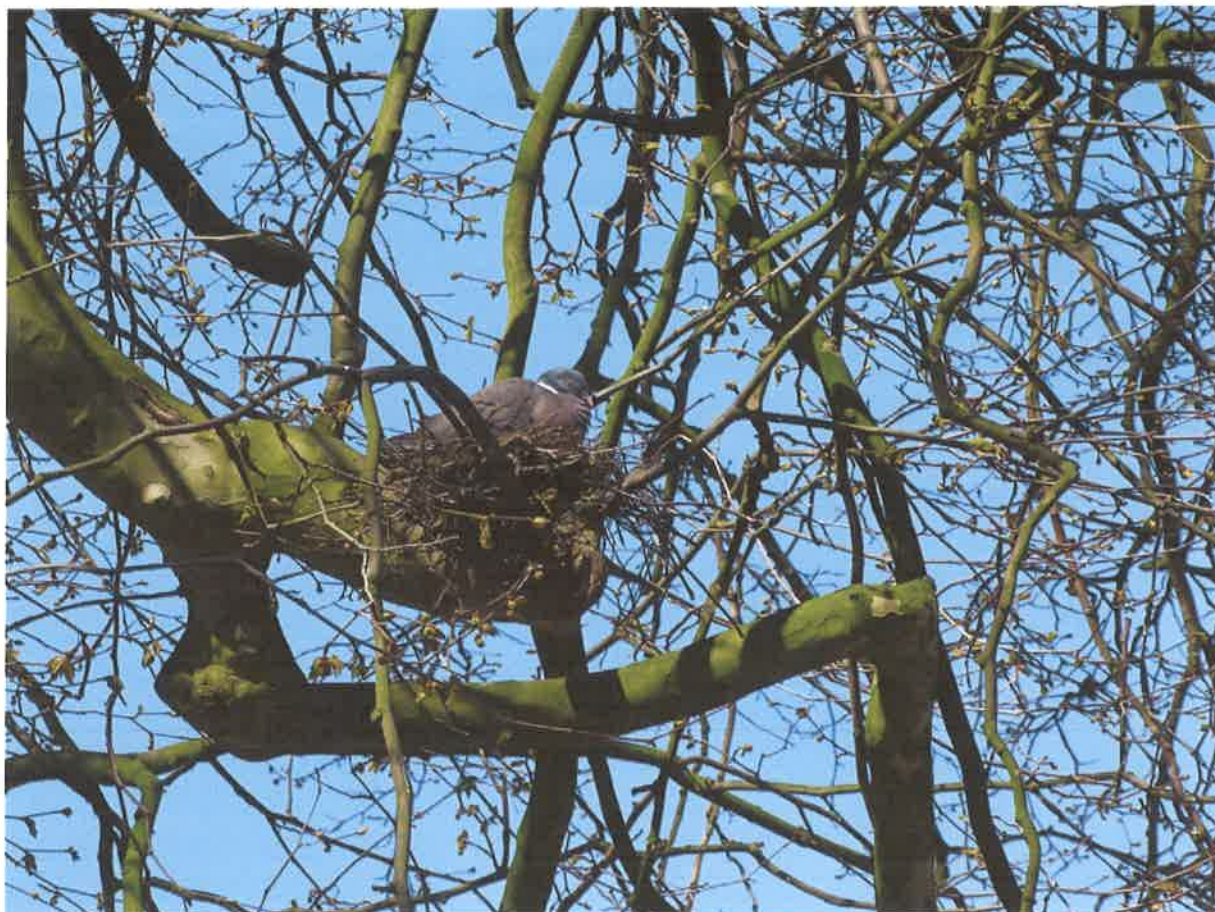
**Fot. 3. Gniazdo gołębia grzywacza**

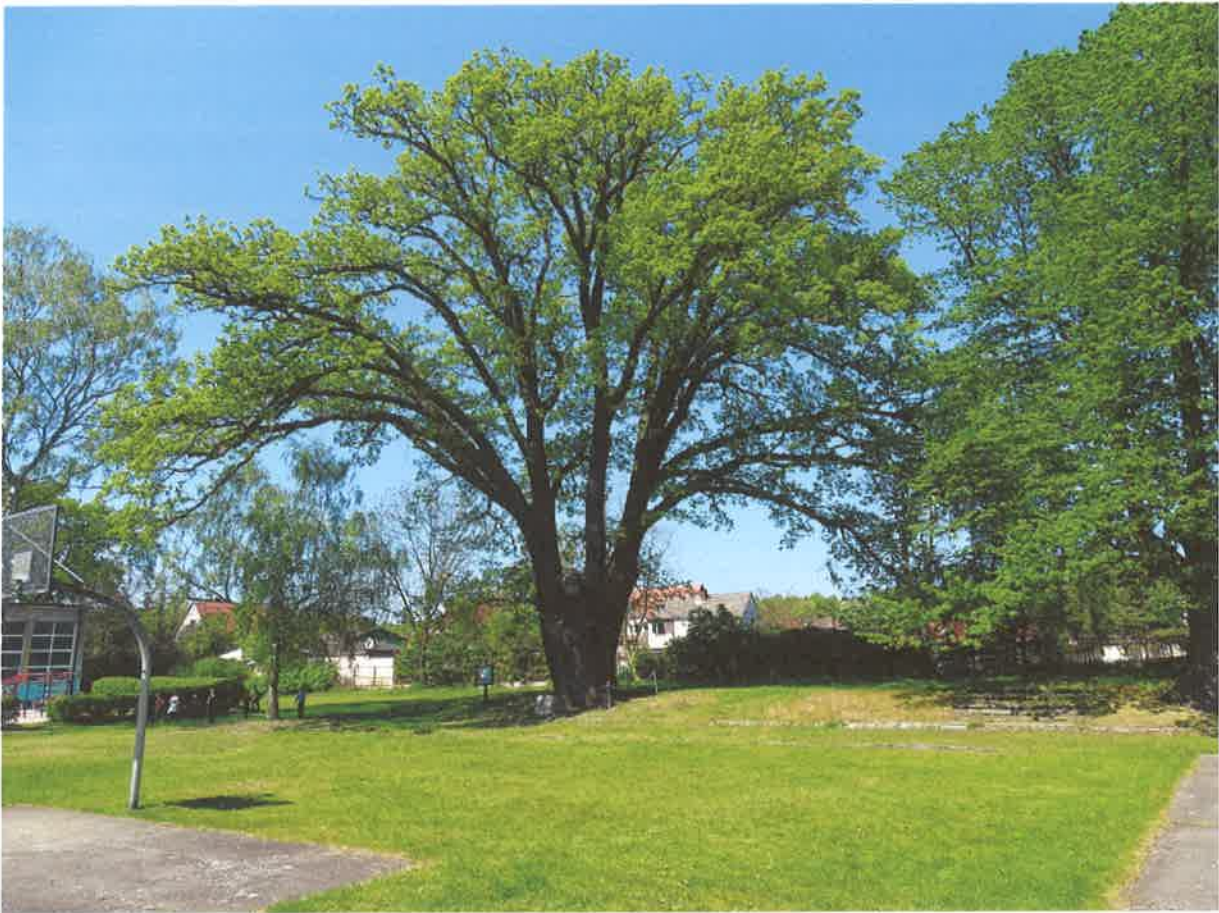
**Fot. 1. Pokrój ogólny drzewa**

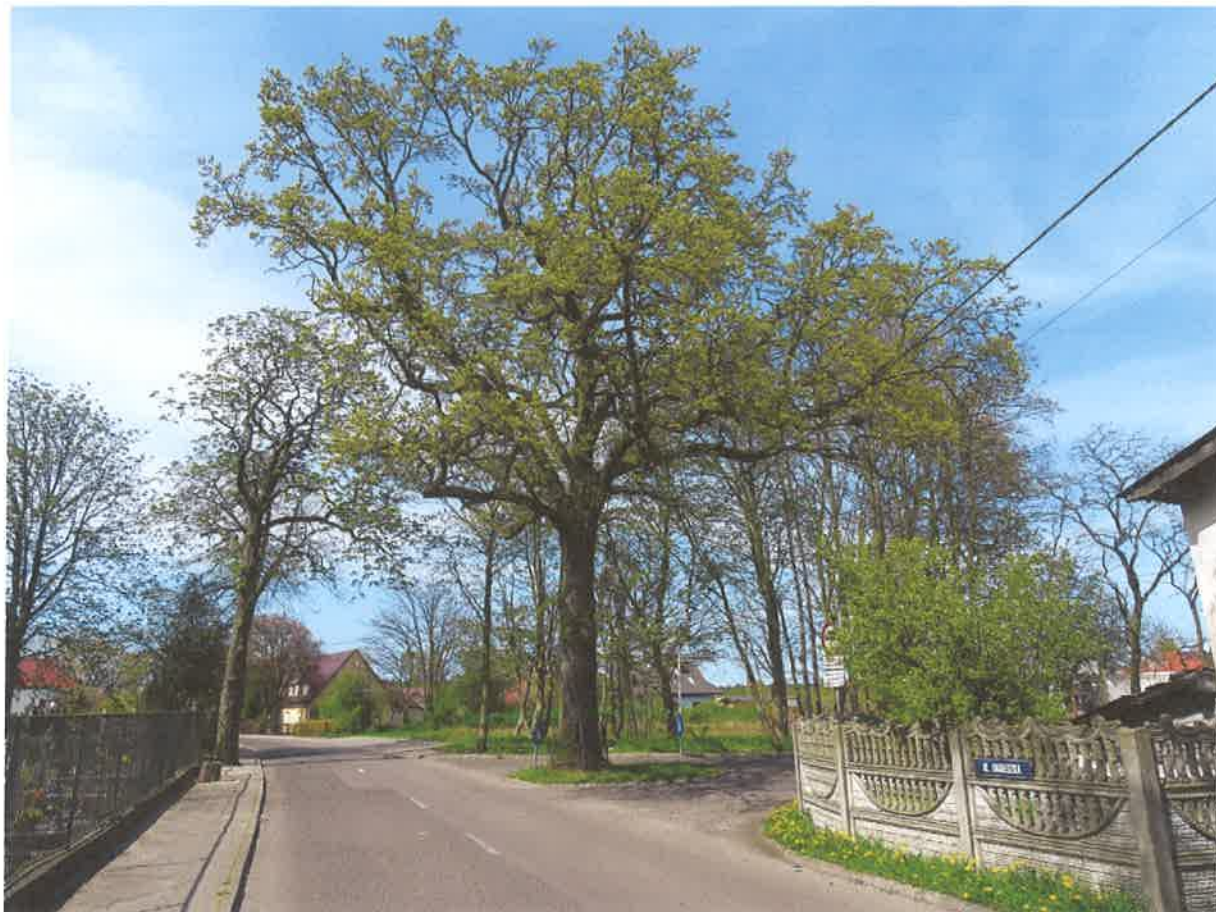
Fot. 1. Pokrój ogólny drzewa, widoczna linia energetyczna pod koroną

Korona drzewa zdrowa, z licznym posuszem gałęziowym oraz pojedynczymi złamaniami gałęzi. Widoczne rany po cięciach korygujących kolizyjnych konarów przy dachu budynku Kościoła. Rany po cięciach częściowo zabliźnione. Pień dębu zdrowy bez widocznych uszkodzeń mechanicznych. Drzewo w dobrej kondycji ogólnej.

Regularne usuwanie posuszu oraz martwych i złamanych gałęzi. Cięcia ograniczające rozrost korony drzewa w kierunku budynku Kościoła.

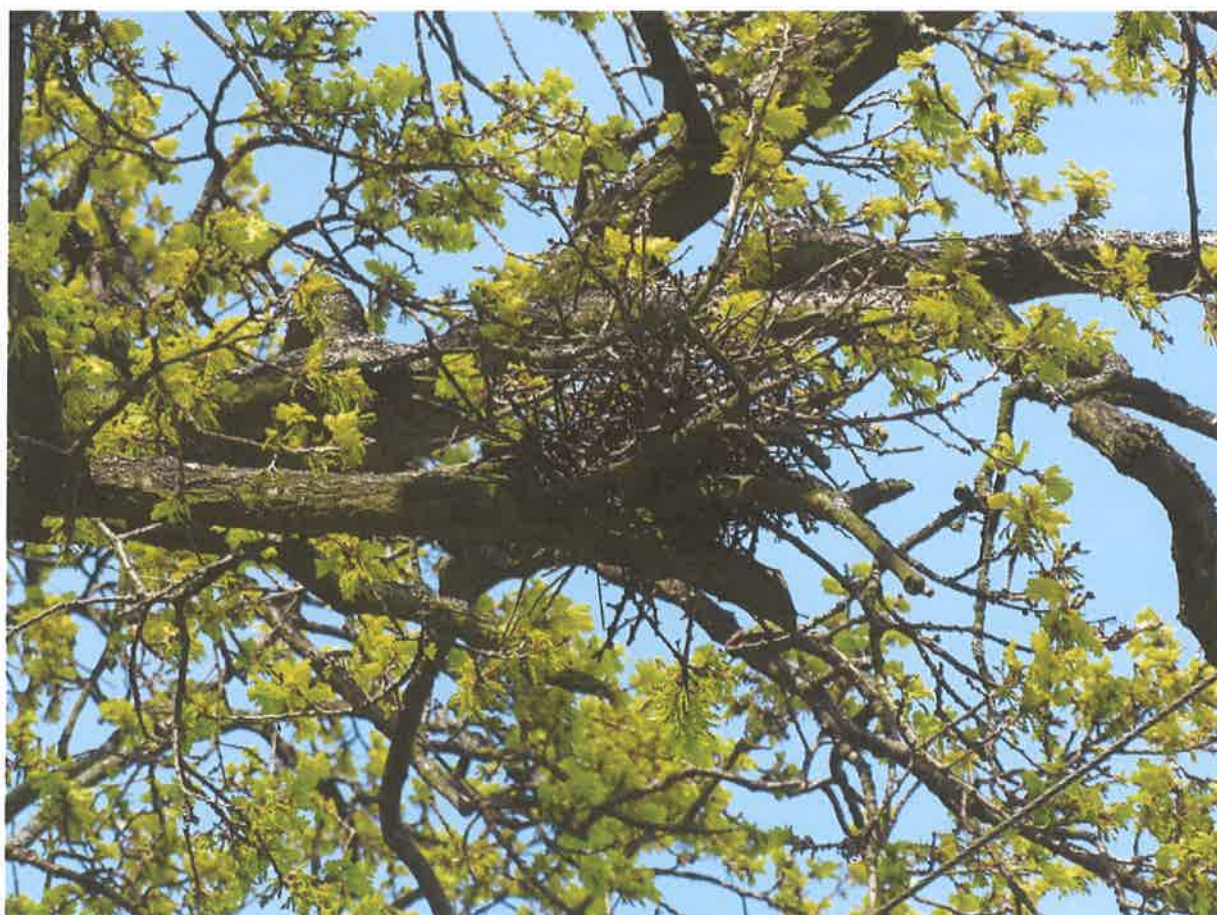
Fot. 2. Niezasiedlone gniazdo prawdopodobnie gołębia grzywacza w koronie drzewa

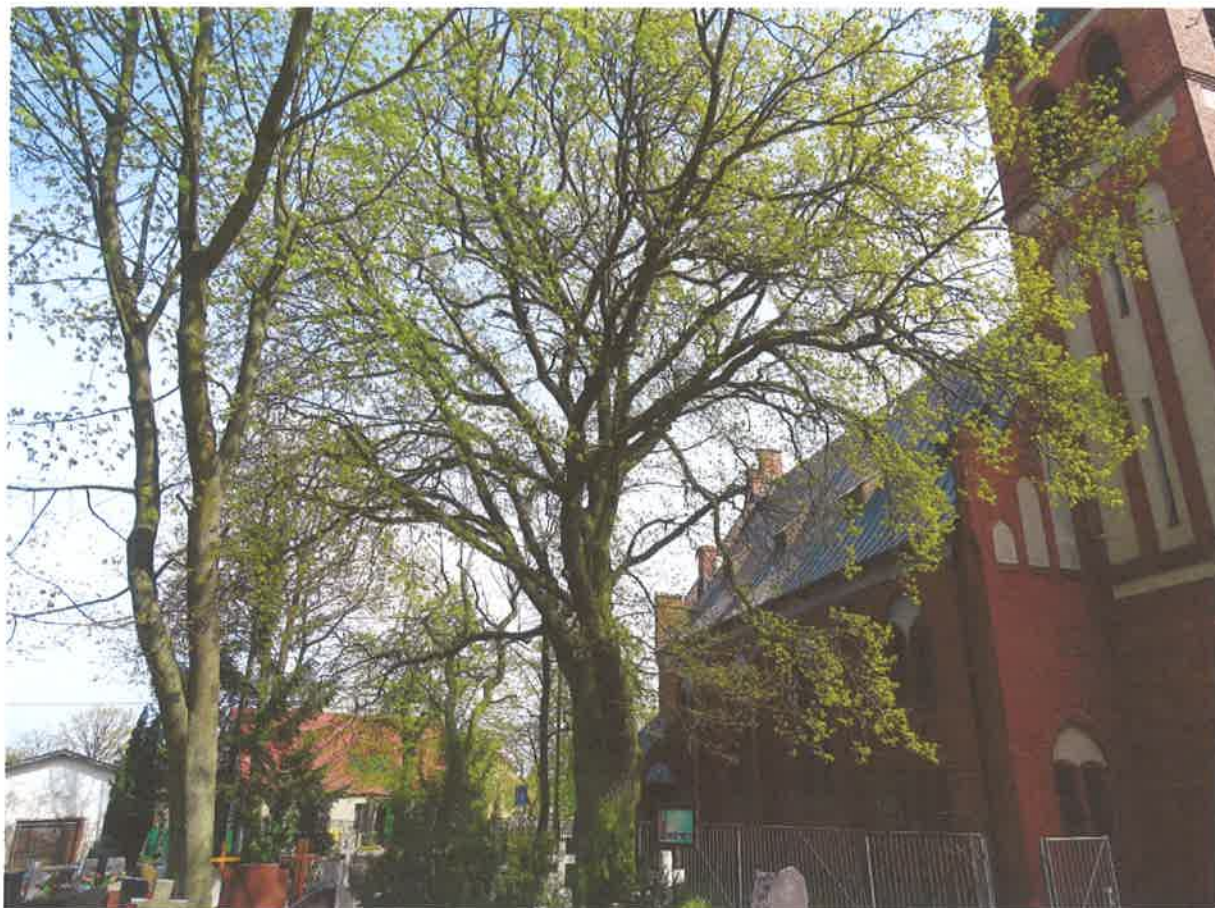
**Fot. 1. Widok ogólny drzewa**

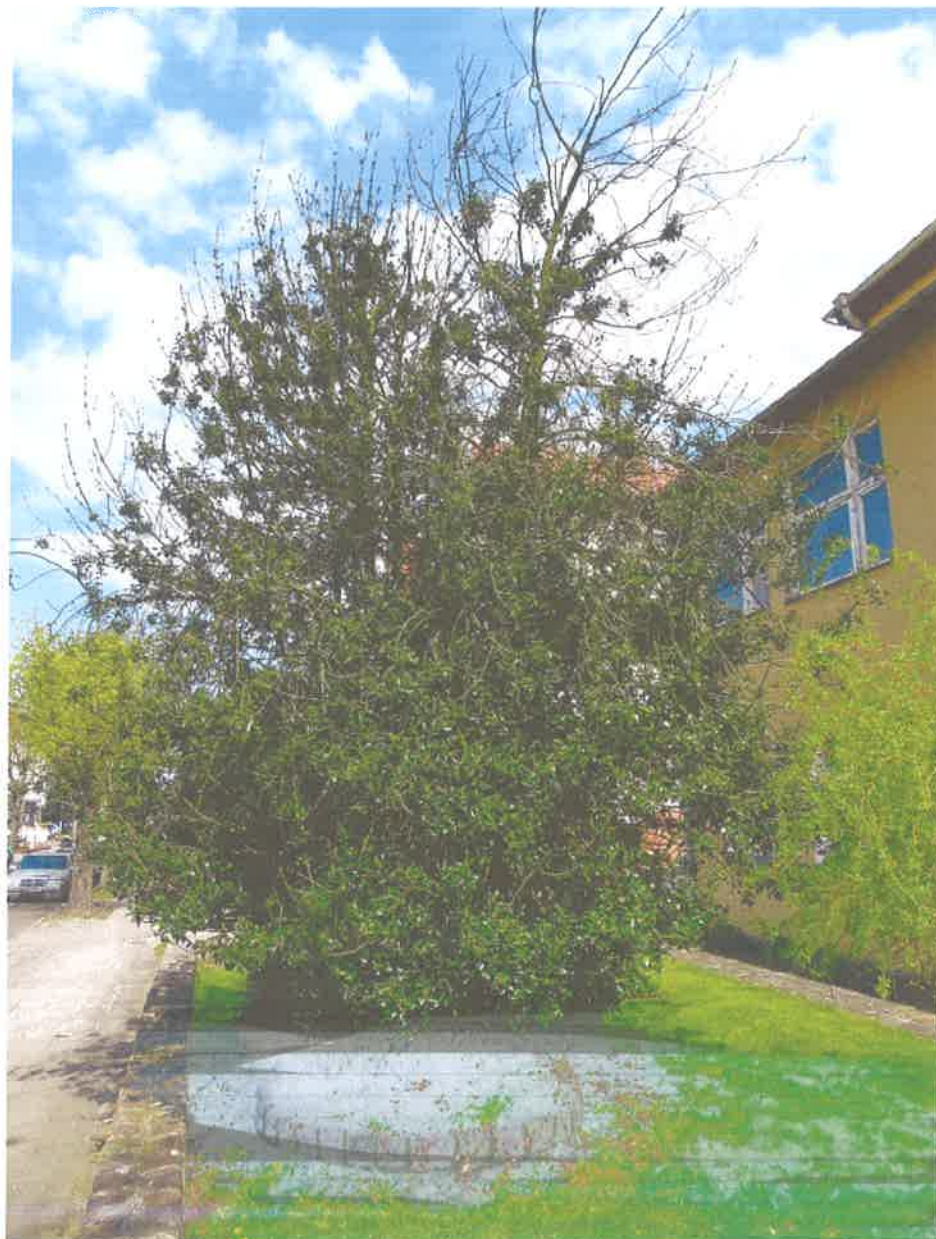
Fot. 1. Pokrzyj lasowu

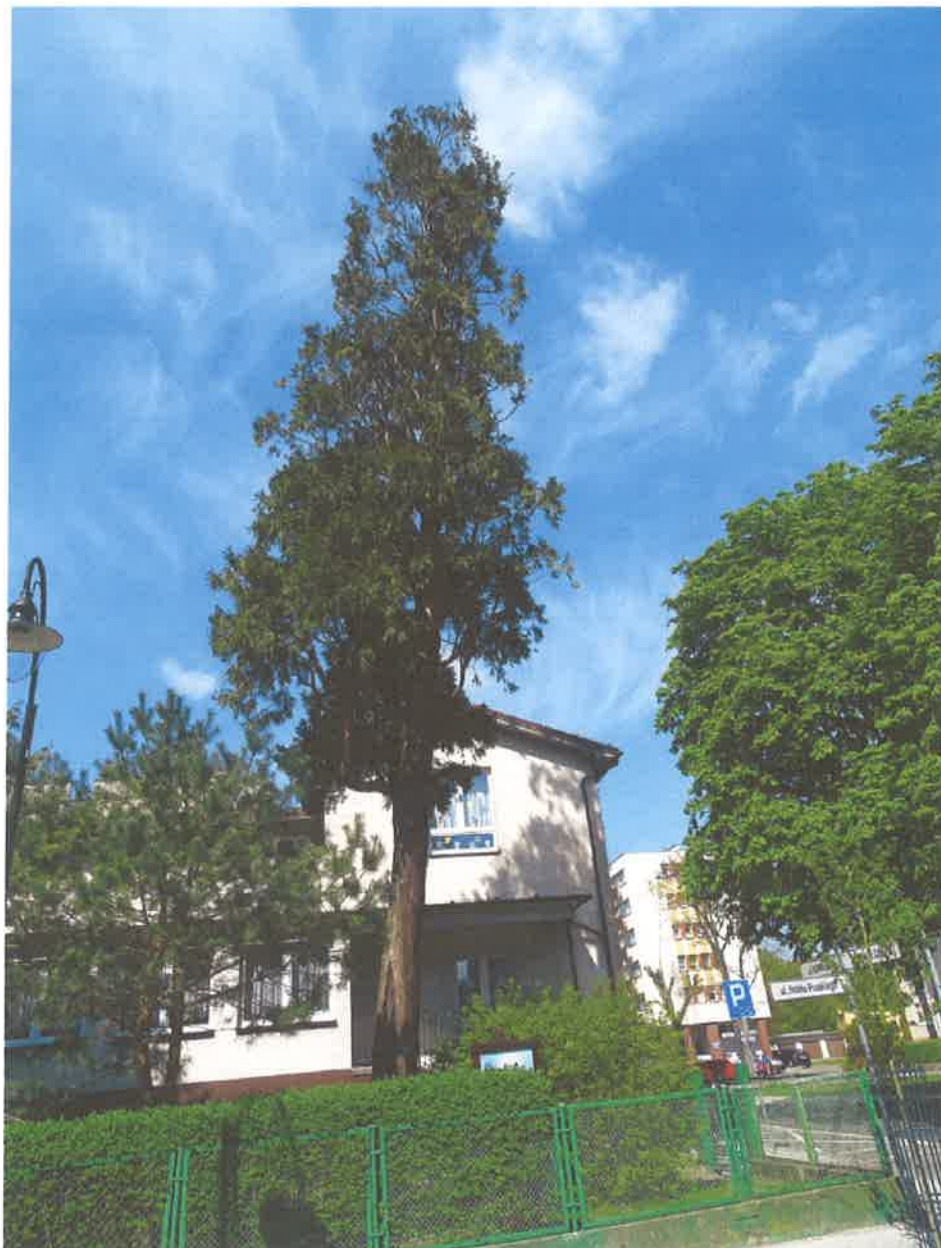
**Fot. 1. Nieznaczne pochYLENIE drzewa**

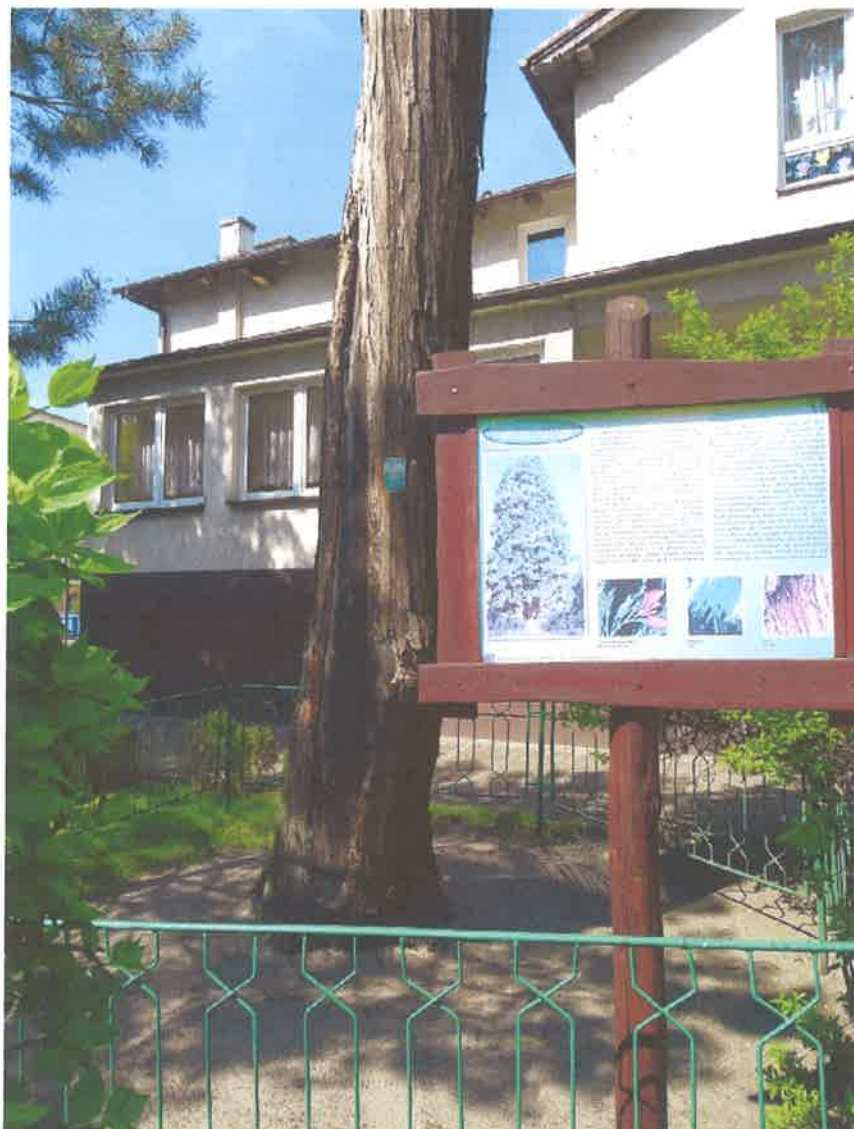
**Fot. 2. Widoczna zabítka w dolnej części pnia**

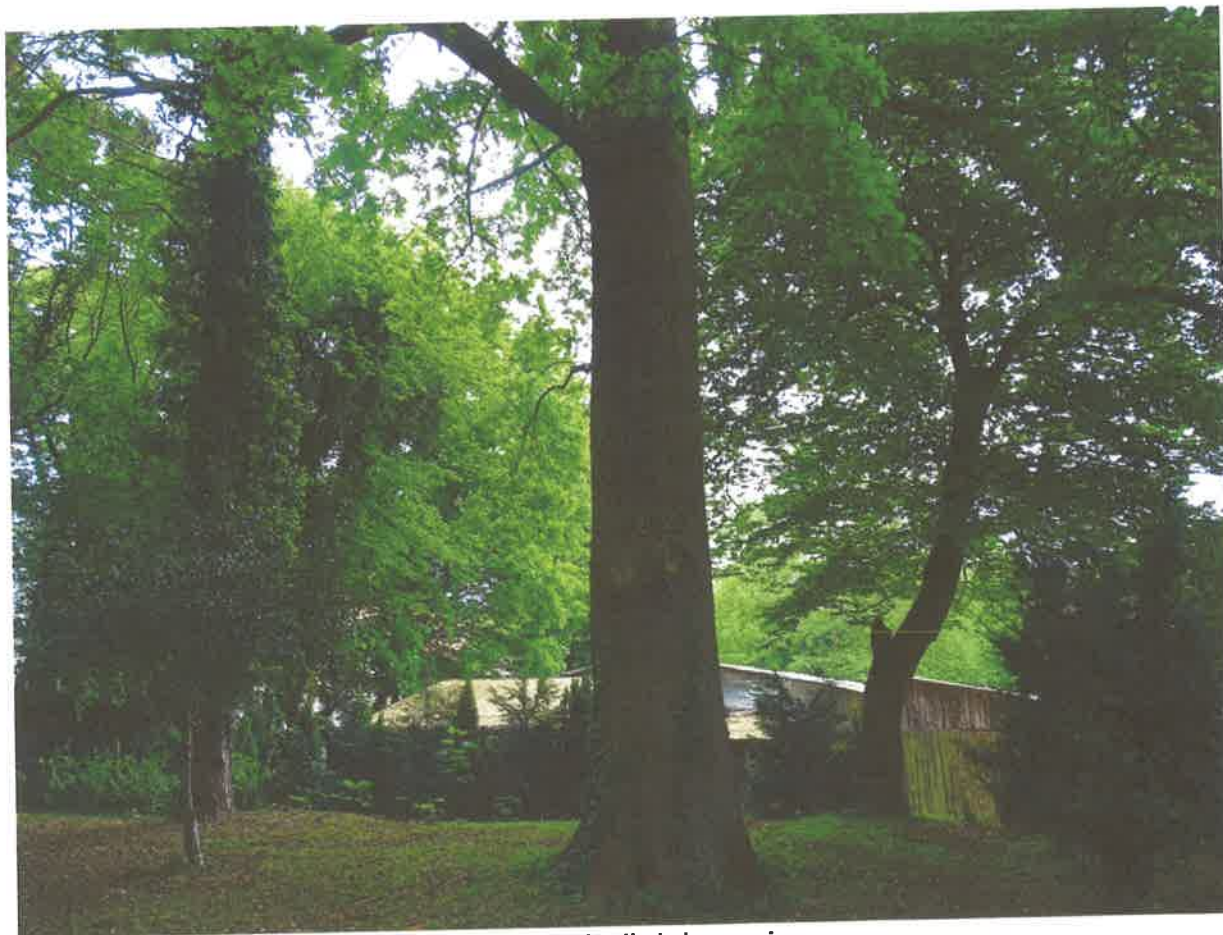
Fot. 1. Pień – ślady krzesania

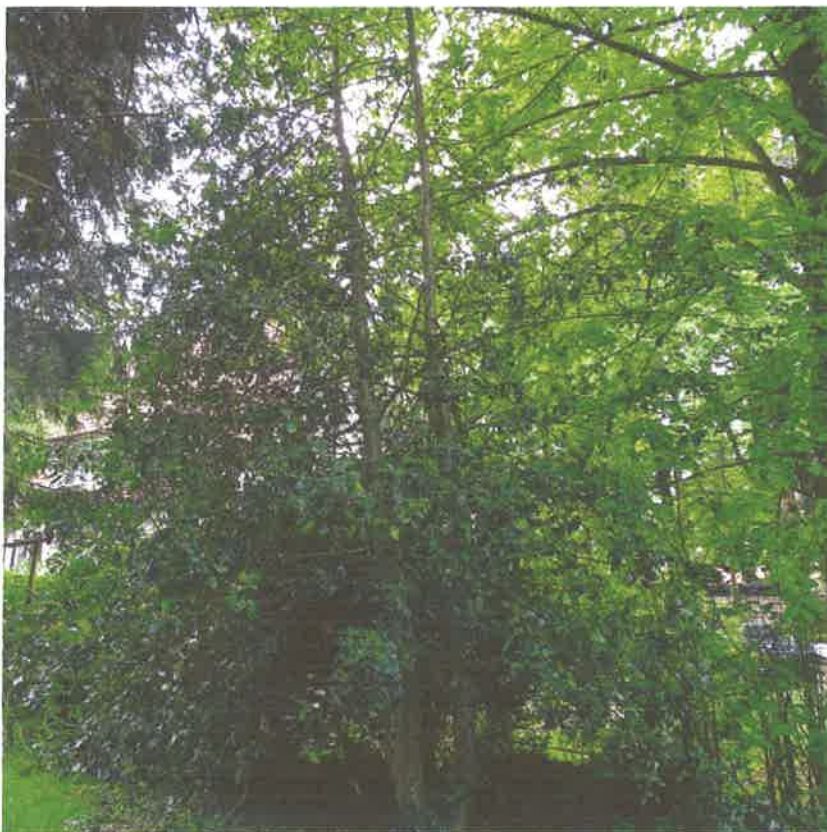
**Fot. 1. Pokrój krzewu**

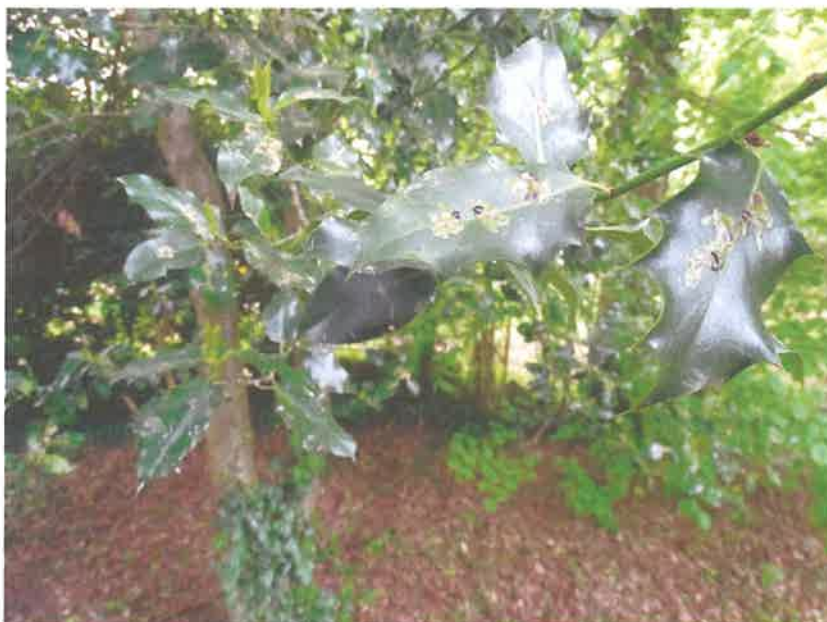
**Fot. 2. Ślady żerowania szkodnika - miniarki**

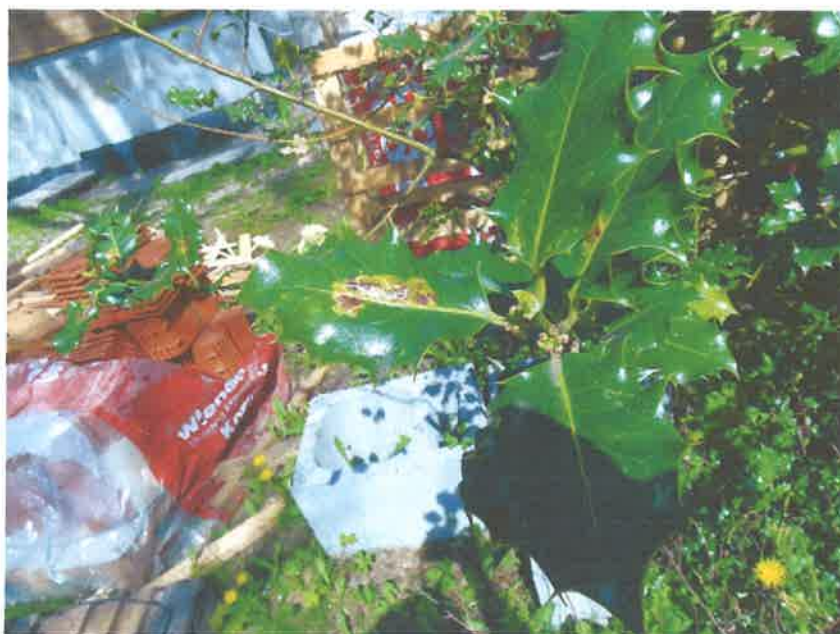
Fot. 2. Ślady żerowania szkodnika – miniarki. Materiały budowlane składowane w pobliżu krzewu.

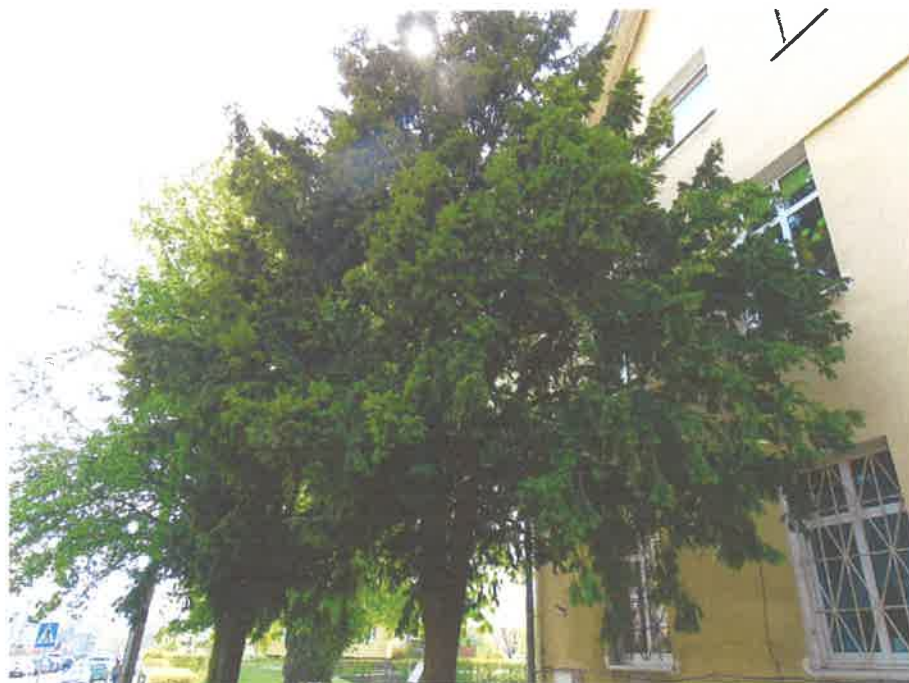
Fot. 2. Pokrój ogólny drzewa nr 2.

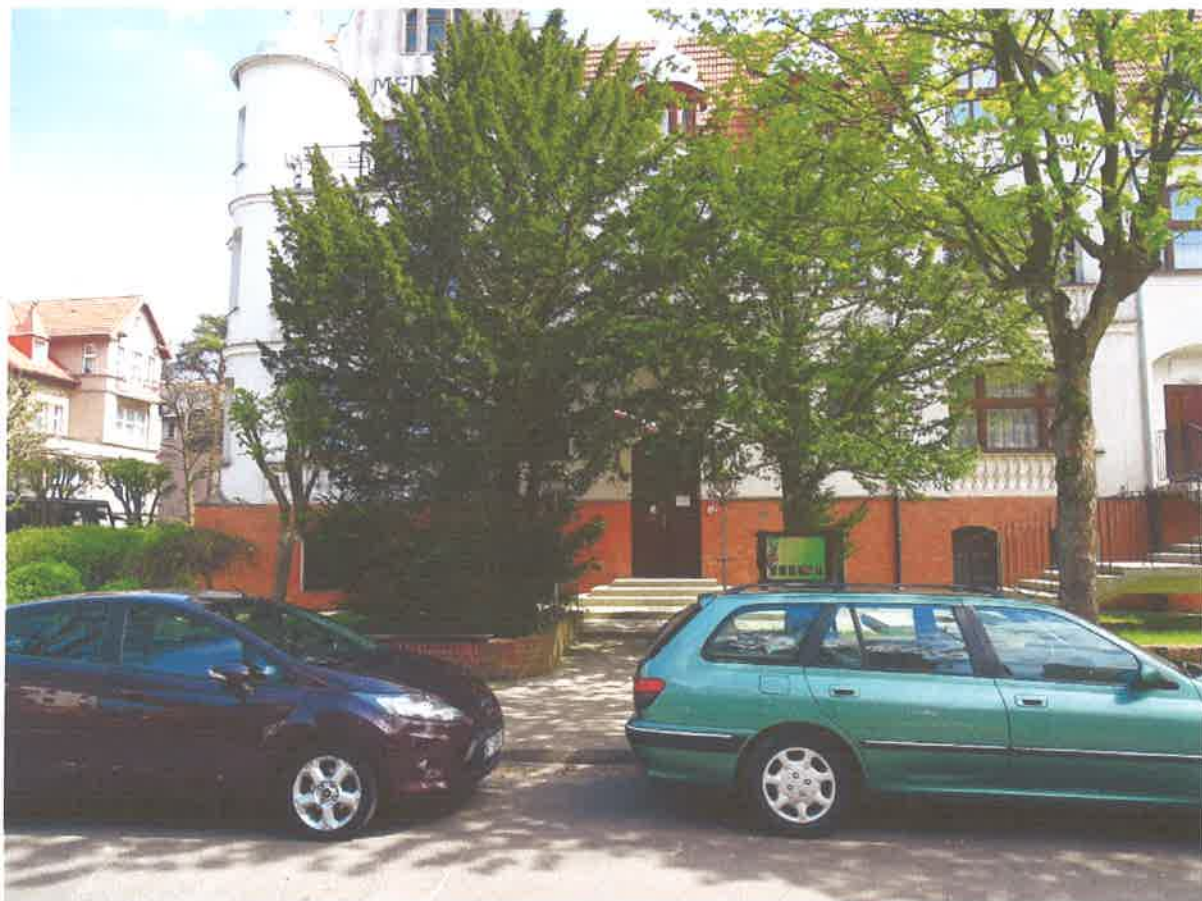
Fot. 1. Widok ogólny drzew

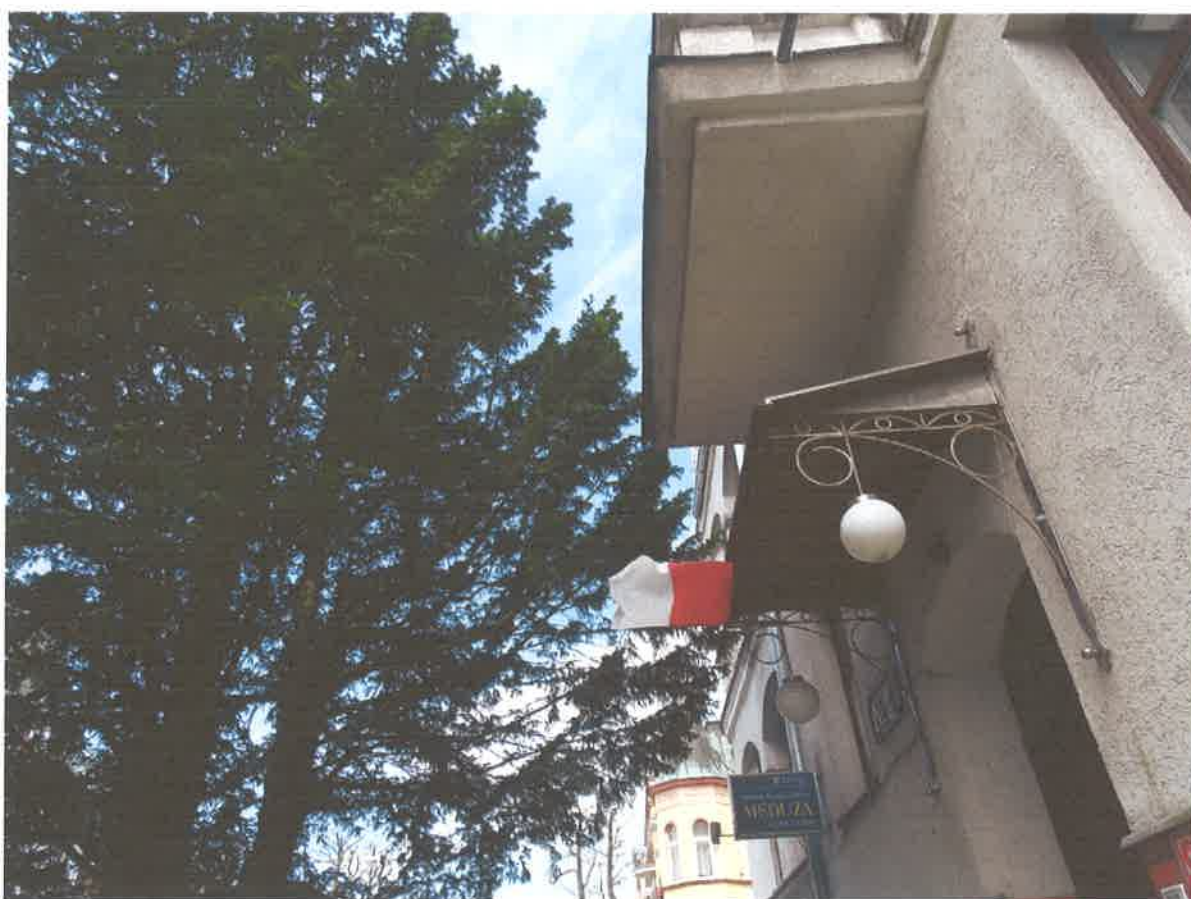
Fot. 2. Bezpośrednie sąsiedztwo budynku (drzewo nr 2)

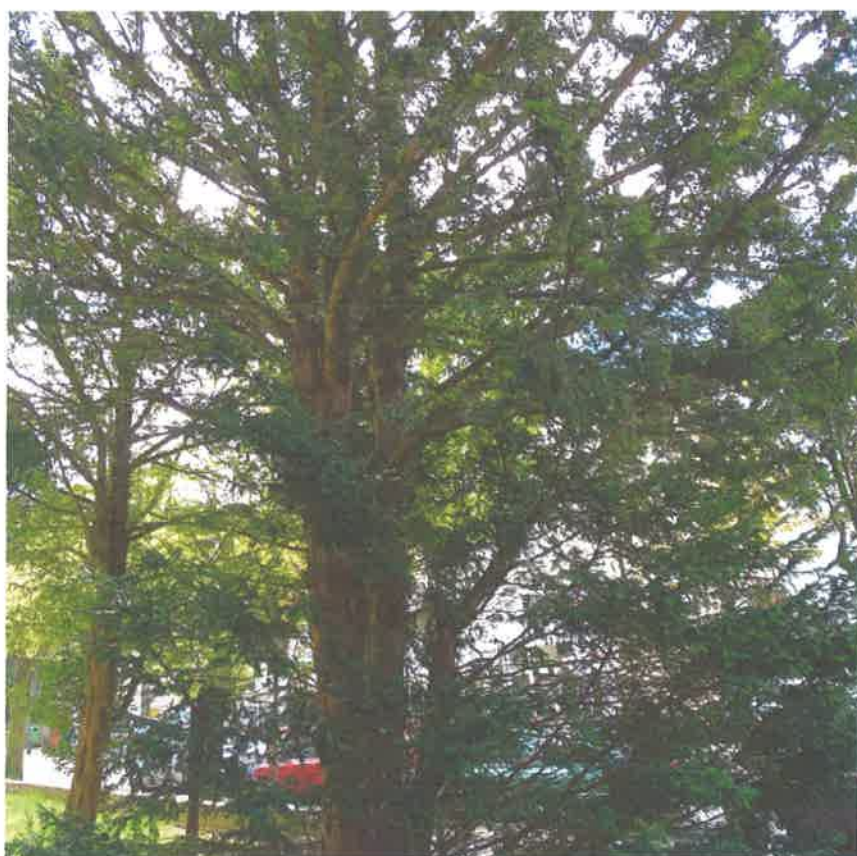
**Fot. 4. Wielopniowa forma drzewa nr 2**

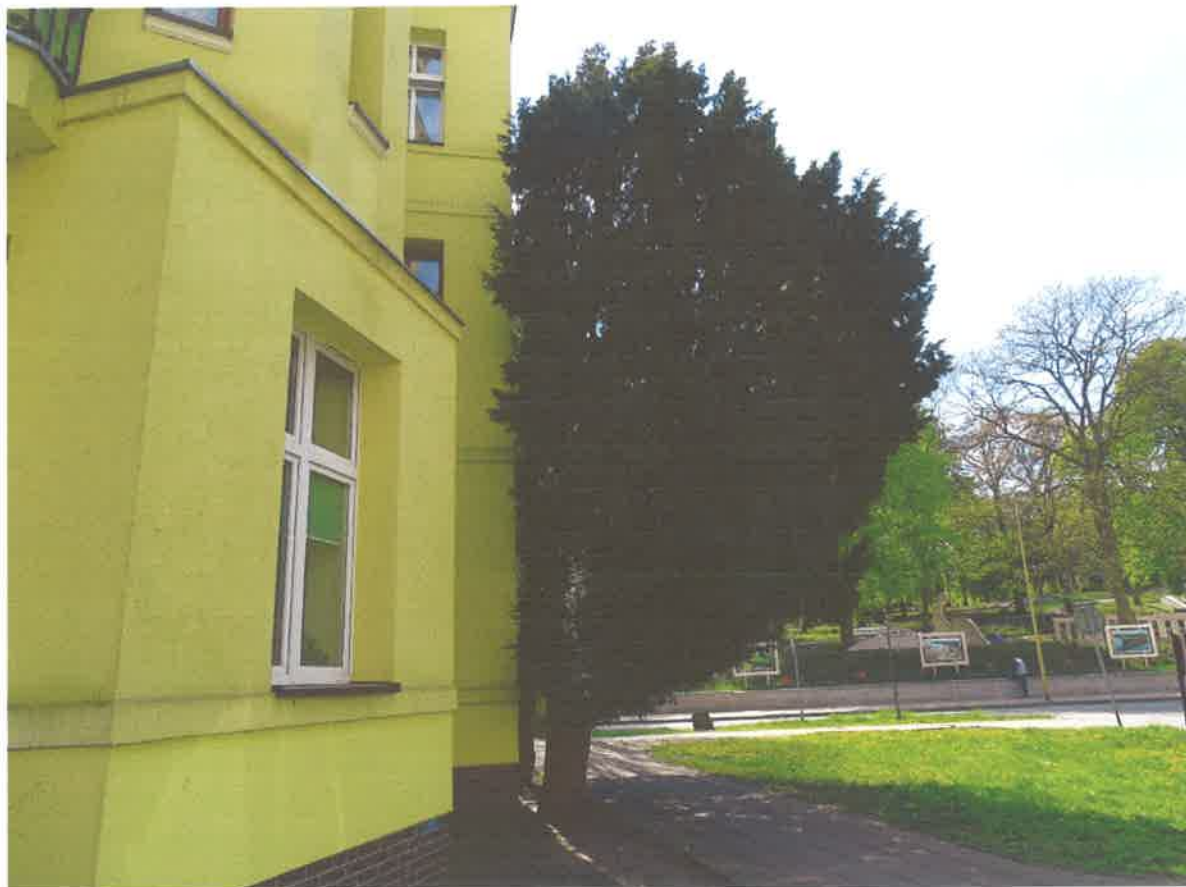
Fot. 1. Jednostronna korona cisów

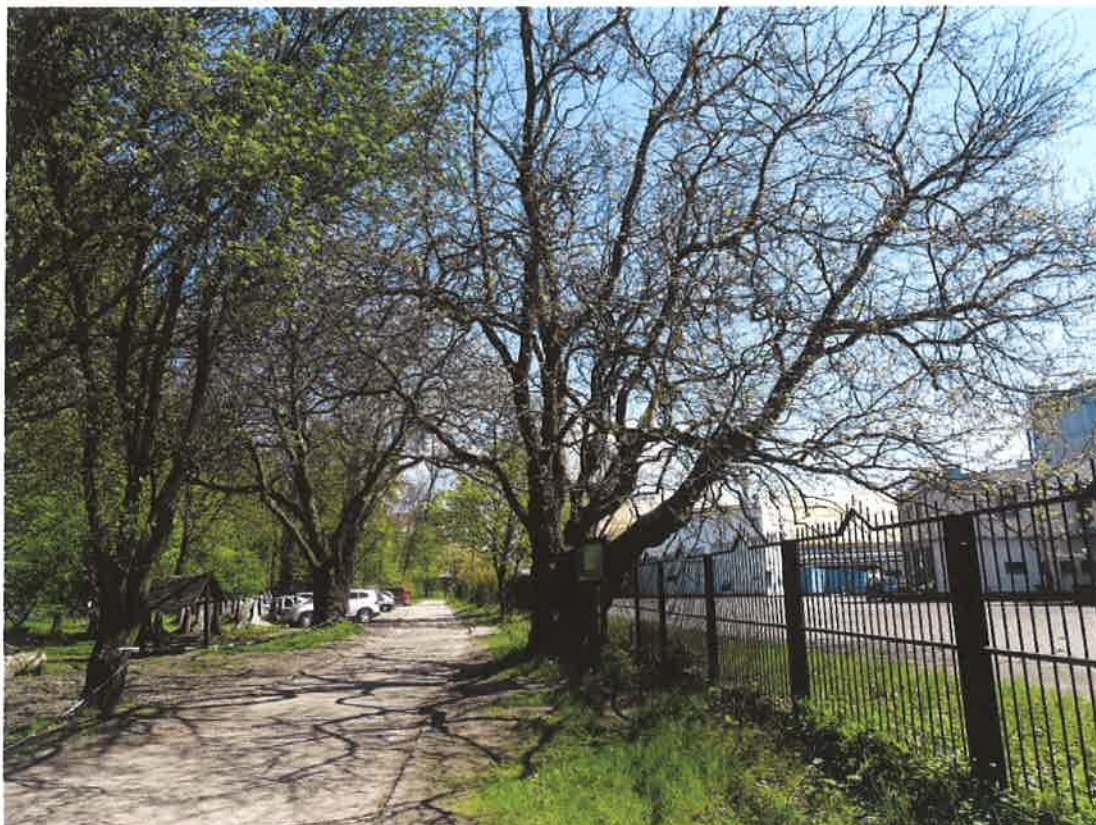
Fot. 1. Na pierwszym planie drzewo nr 1, w oddali drzewo nr 2

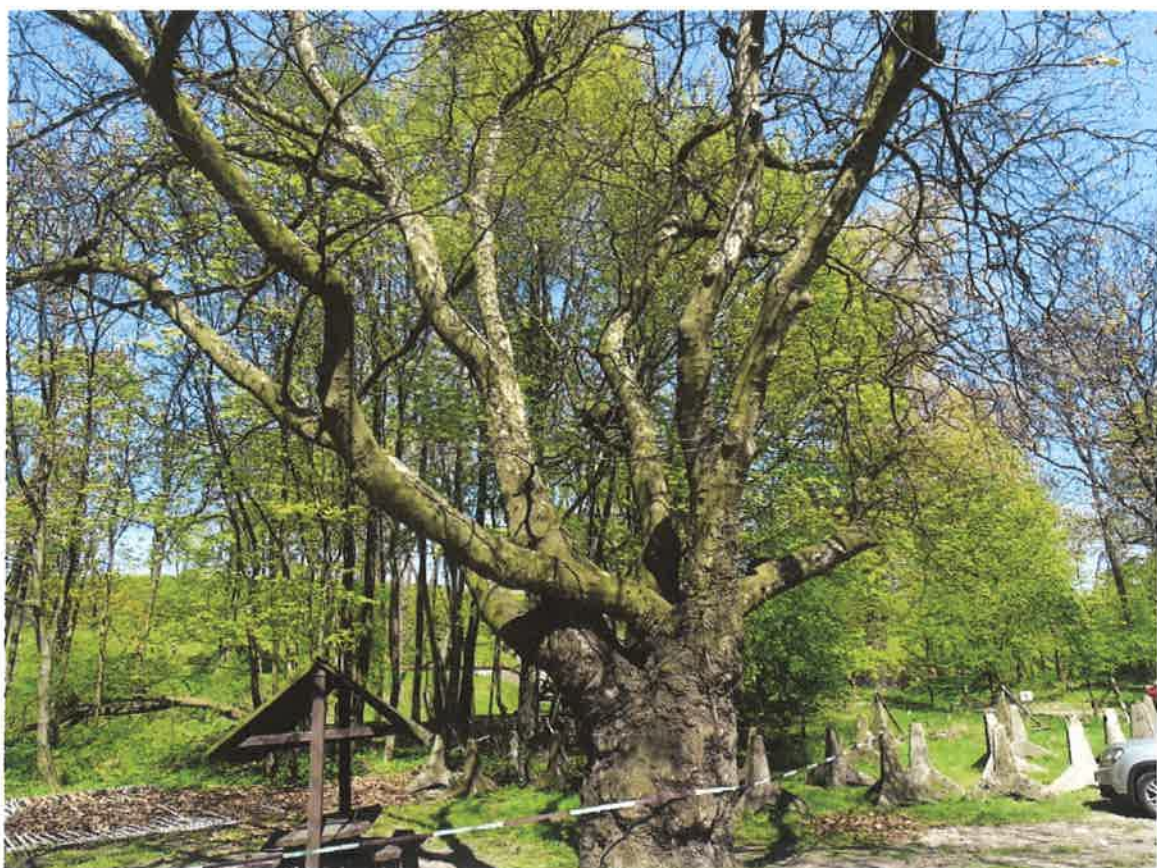
**Fot. 4. Charakterystyczny pokrój drzewa nr 2**
