**UCHWAŁA Nr XXV/219/2016  
RADY MIASTA ŚWINOUJŚCIE**

**w sprawie uzgodnienia zakresu prac wykonywanych na potrzeby ochrony przyrody**

3. Ekspertyza drzewa z gatunku platan klonolistny (*Platanus x acerifolia* Willd.) rosnącego w pasie drogi przy ul. Bohaterów Września 39 w Świnoujściu stanowi Załącznik nr 2 do niniejszej uchwały.

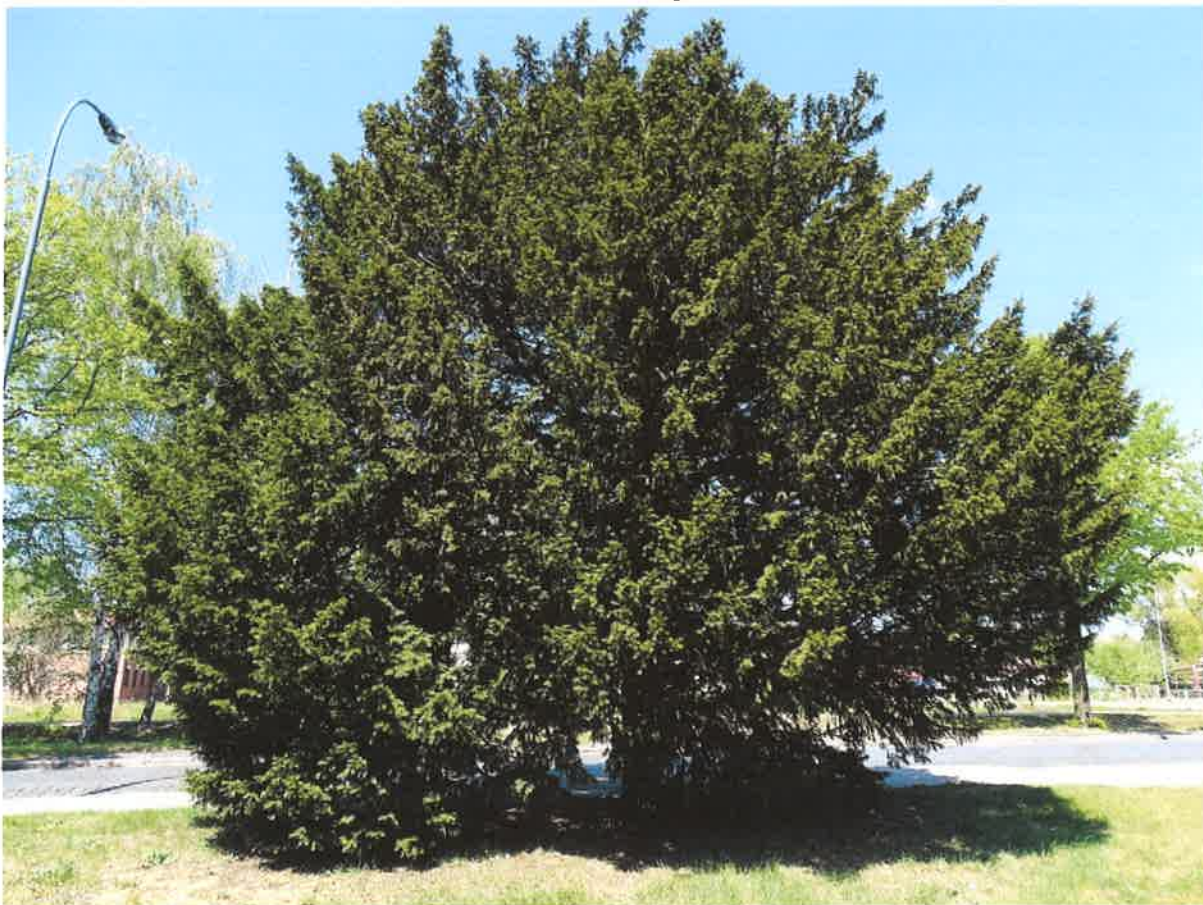
Drzewa zdrowe, bez oznak chorobowych. Nie stwierdzono uszkodzeń mechanicznych w obrębie pni drzew. Korony cisów tworzą jedną bryłę.

**Fot. 1. Pokrój ogólny cisów. Korony drzew są połączone**

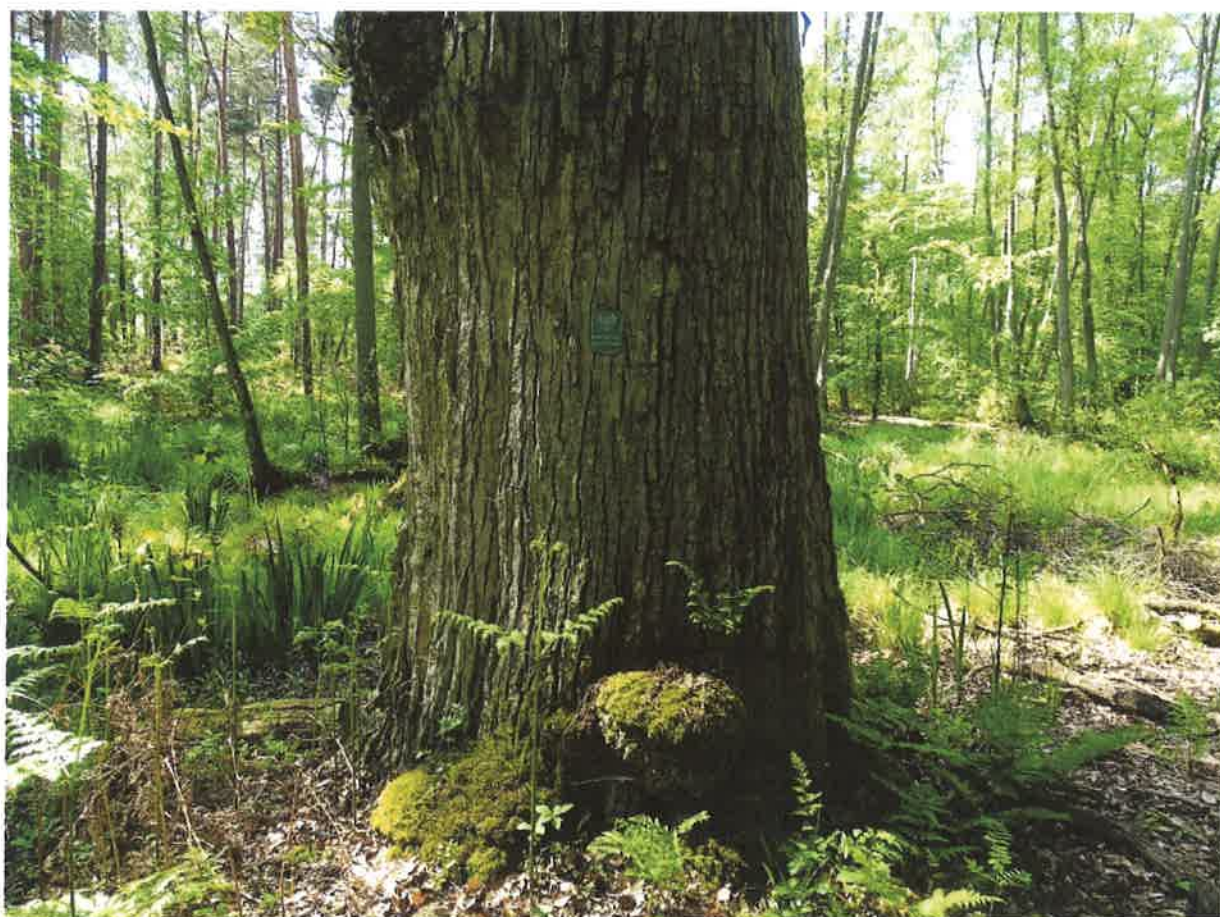
**Fot. 2. Pomnik oznaczony tabliczką informacyjną**

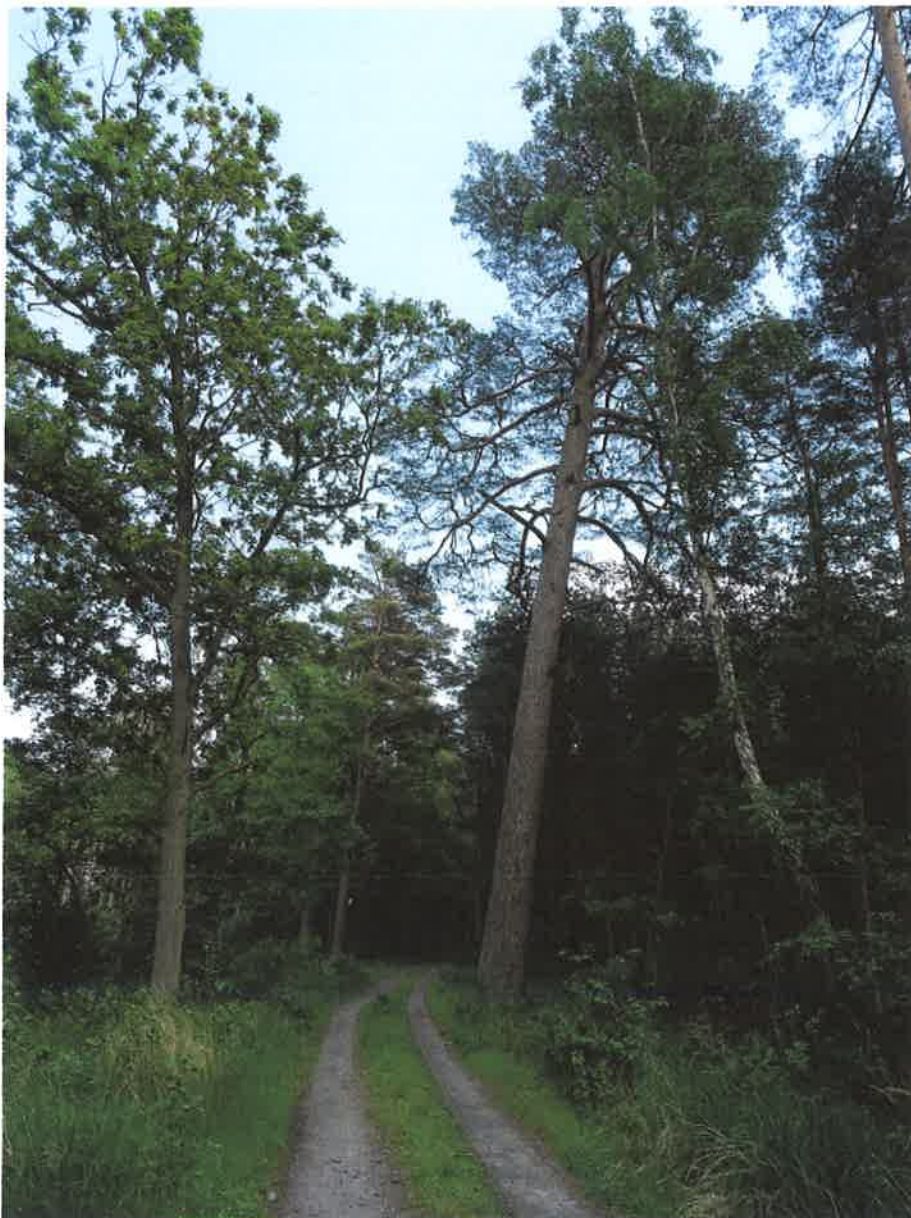
Pień sosny lekko pochylony. Korona dość gęsta, rozłożysta, w zarysie lekko zaokrąglona z dość znaczną ilością suchych gałęzi. Brak tablicy informacyjnej pomnika przyrody.

**Fot. 1. Pokrój drzewa, lokalizacja przy trasie szlaku turystycznego, widoczne lekkie przechylenie**

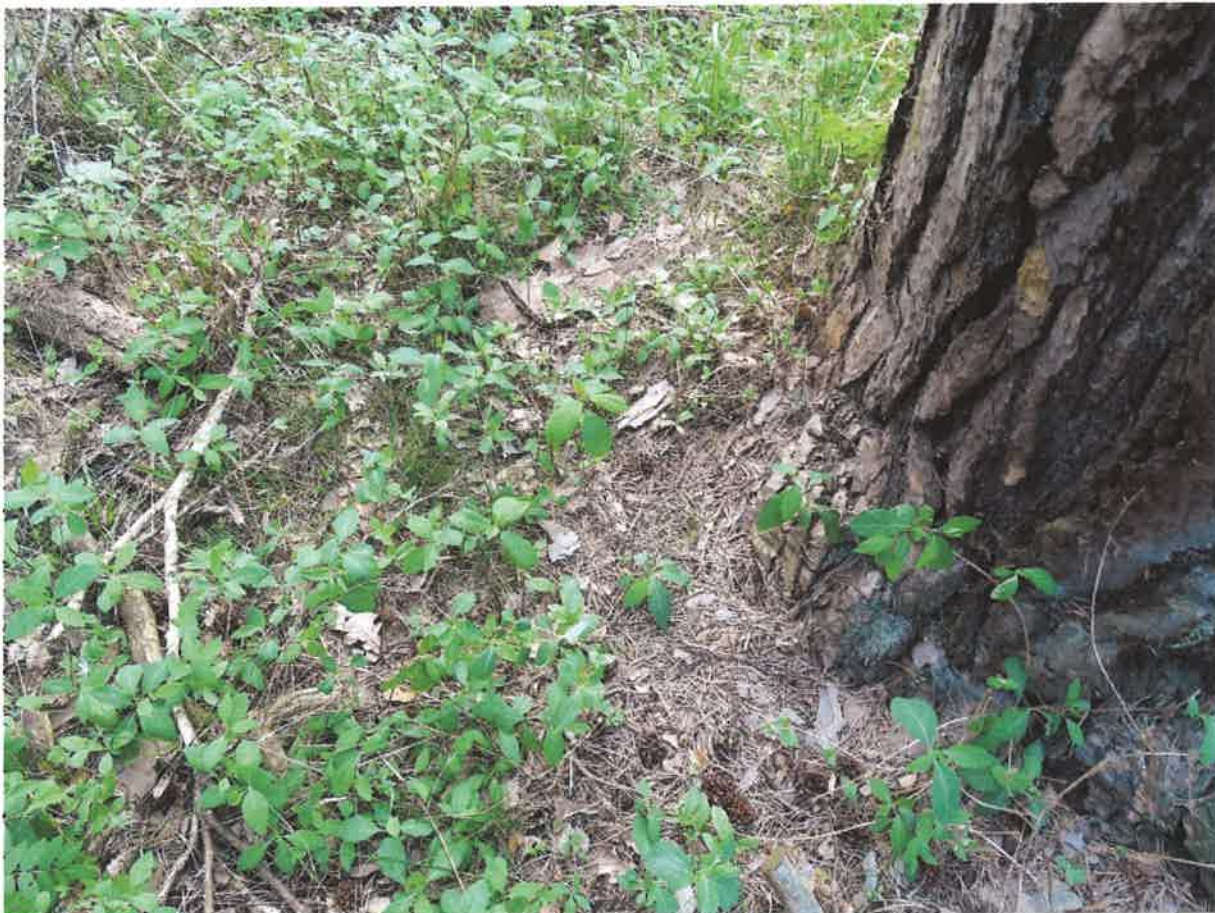
**Fot. 2. Pędy wiciokrzewu pomorskiego u podstawy pnia sosny**

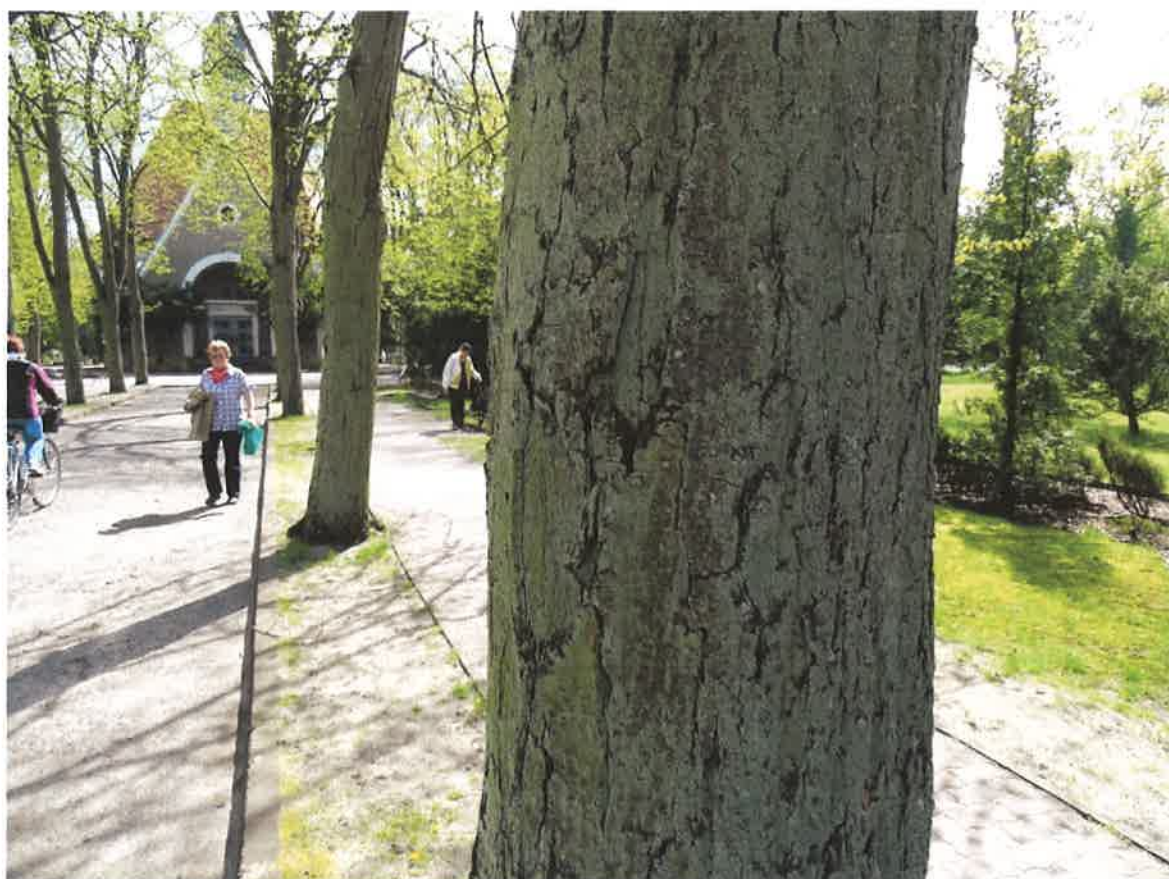
**Fot. 3. Drzewa rosną w obrębie wąskiego pasa zieleni pomiędzy drogą a chodnikiem**

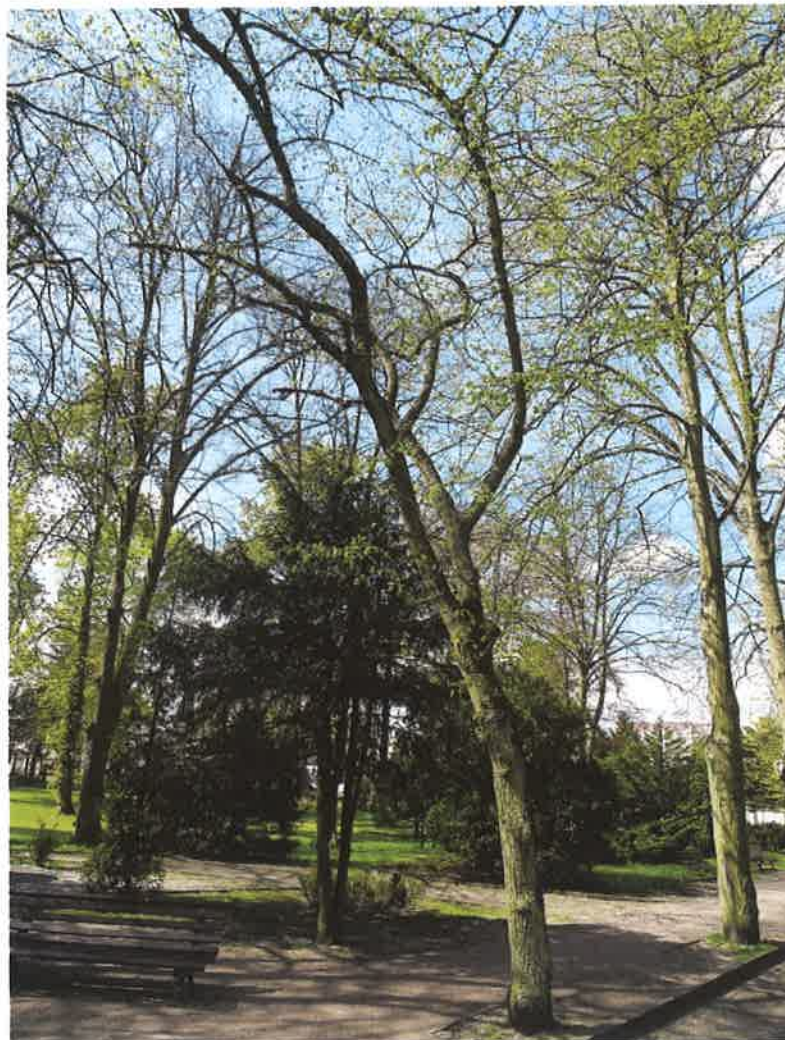
**Fot. 8. Drzewo nr 10 – wyraźnie gorsza (w porównaniu z pozostałymi lipami) kondycja zdrowotna**

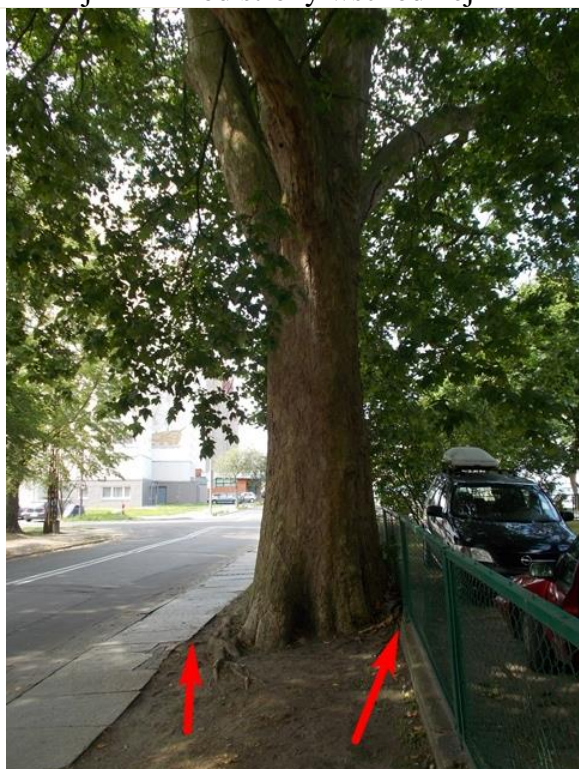
Fot. 3.  
Kolizja z ogrodzeniem i chodnikiem

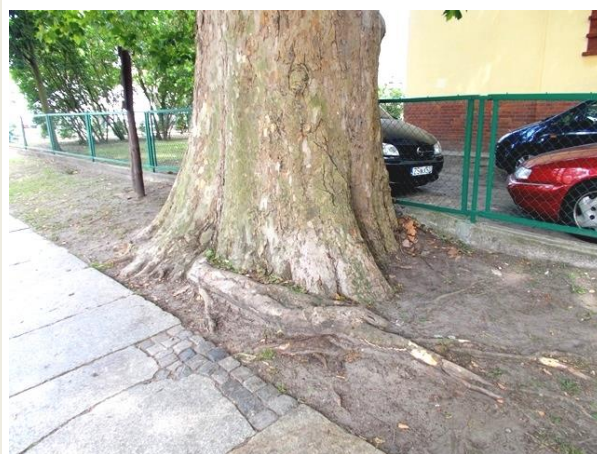
Fot. 4.  
Odkryty system korzeniowy w kolizji z chodnikiem

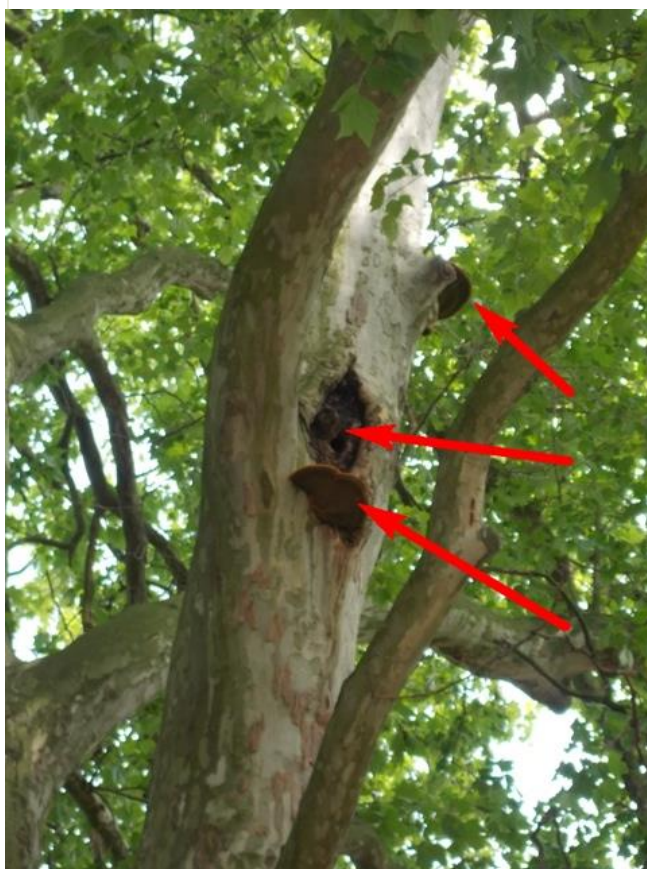
Fot. 7.  
Dziupła i owocniki hubiaka pospolitego

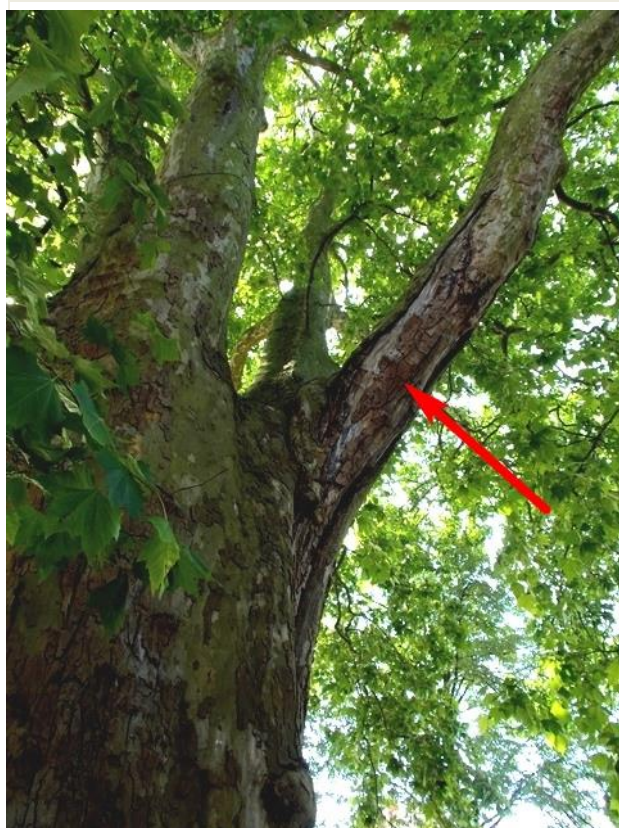
Fot. 11.  
Martwica dolnej części konara północno zachodniego
